상주영천고속도로 2024~2025년 시설물 안전점검 용역  
(2025년 상반기 정기안전점검)

# 외 관 조 사 망 도

반정교

2025.04

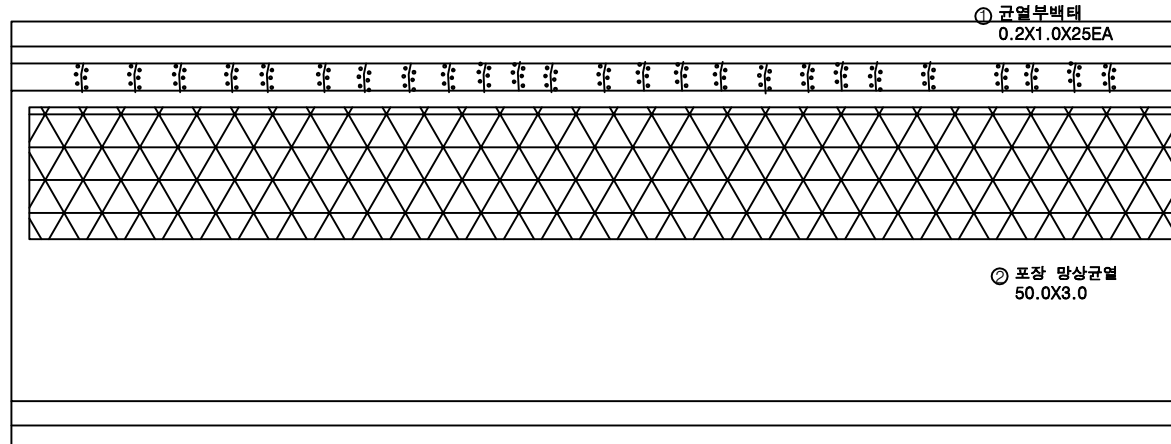
| 번호 | 구분 | 부재 | 손상내용 | 손상현황 | | | | | | 비고 |
|---|---|---|---|---|---|---|---|---|---|---|
| 1 | 19하 | 방호벽 | 균열부백태 | | 0.2 | 1.0 | 5.00 | m <sup>2</sup> | 25 | |
| 2 | 19하 | 교면포장 | 포장 망상균열 | | 50.0 | 3.0 | 150.00 | m <sup>2</sup> | 1 | |

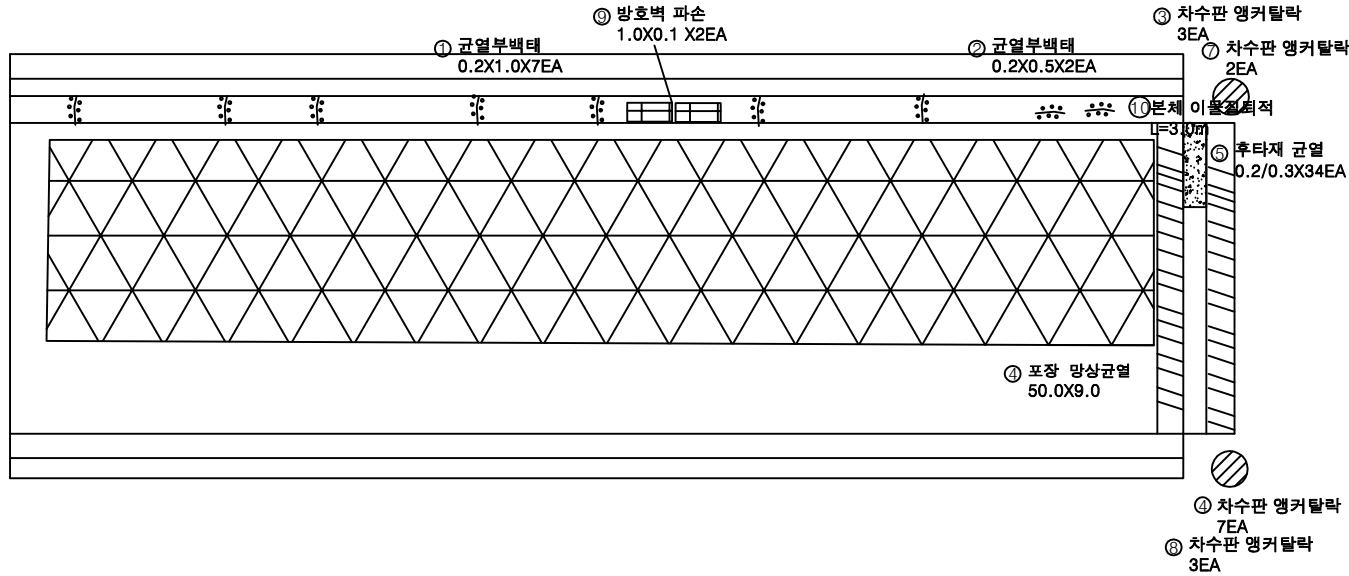
| 번호 | 구분 | 부재 | 손상내용 | 손상현황 | | | | | | 비 고 |
|---|---|---|---|---|---|---|---|---|---|---|
| 1 | 19하 | 방호벽 | 균열부백테 | | 0.2 | 1.0 | 1.40 | m² | 7 | |
| 2 | 19하 | 방호벽 | 균열부백테 | | 0.2 | 0.5 | 0.20 | m² | 2 | |
| 4 | 19하 | 교면포장 | 포장 망상균열 | | 50.0 | 9.0 | 450.00 | m² | 1 | |
| 5 | 19하 | 신축이음 | 후타재 균열 | 0.2 | 0.3 | | 10.20 | m | 34 | |

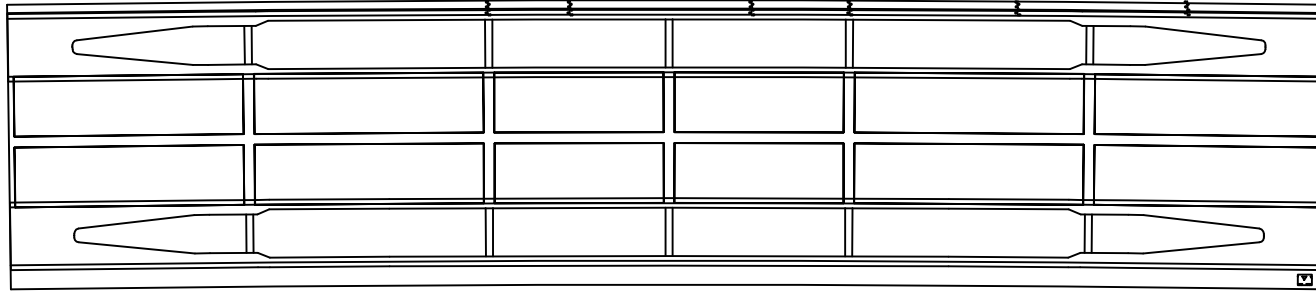
①균열부백태  
0.2X1.0 X6EA

②배수관 누수  
1EA

| 번호 | 구분 | 부재 | 손상내용 | 손상현황 | | | | | | 비고 |
|---|---|---|---|---|---|---|---|---|---|---|
| 1 | 23하 | 바닥판 | 균열부백태 | | 0.2 | 1.0 | 1.20 | m | 6 | |
| 2 | 23하 | 배수시설 | 배수관 누수 | | | | 1.00 | EA | 1 | |

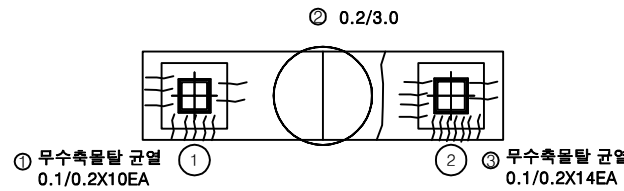
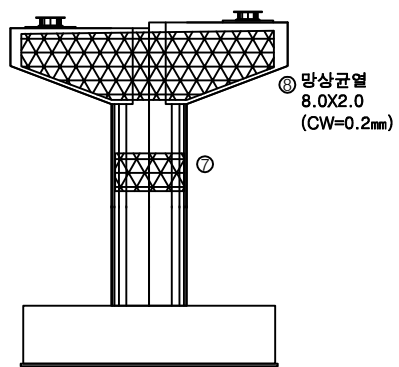
| 번호 | 구분 | 부재 | 손상내용 | 손상현황 | | | | | | 비고 |
|---|---|---|---|---|---|---|---|---|---|---|
| 1 | 19하 | 교량받침 | 무수축물탈 균열 | 0.1 | 0.2 | | 2.00 | m | 10 | |
| 2 | 19하 | 교각 | 균열(0.3mm미만) | 0.2 | 3.0 | | 3.00 | m | 1 | |
| 3 | 19하 | 교량받침 | 무수축물탈 균열 | 0.1 | 0.2 | | 2.80 | m | 14 | |
| 4 | 19하 | 교각 | 균열(0.3mm미만) | 0.2 | 1.5 | | 7.50 | m | 5 | |
| 7 | 23하 | 교각 | 망상균열 | 0.2 | 6.0 | 2.0 | 12.00 | m <sup>2</sup> | 1 | |
| 8 | 23하 | 교각 | 망상균열 | 0.2 | 8.0 | 2.0 | 16.00 | m <sup>2</sup> | 1 | |

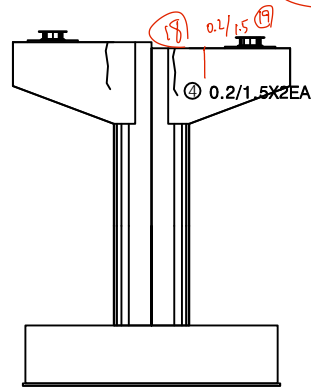
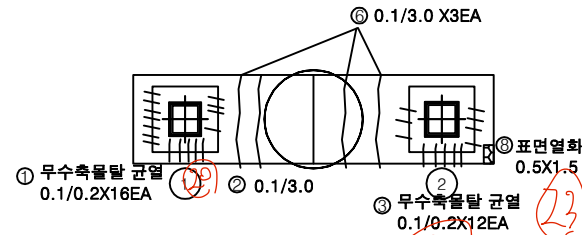
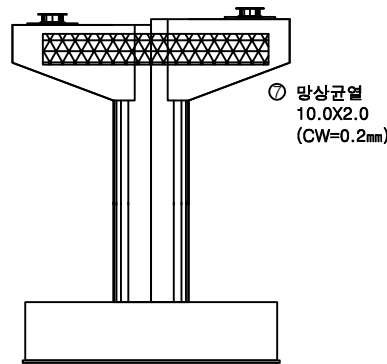
| 번호 | 구분 | 부재 | 손상내용 | 손상현황 | | | | | | 비고 |
|---|---|---|---|---|---|---|---|---|---|---|
| 1 | 19하 | 교량받침 | 무수축물탈 균열 | 0.1 | 0.2 | | 3.20 | m | 16 | |
| 2 | 19하 | 교각 | 균열(0.3mm미만) | 0.1 | 3.0 | | 3.00 | m | 1 | |
| 3 | 19하 | 교량받침 | 무수축물탈 균열 | 0.1 | 0.2 | | 2.40 | m | 12 | |
| 4 | 19하 | 교각 | 균열(0.3mm미만) | 0.2 | 1.5 | | 3.00 | m | 2 | |
| 6 | 21하 | 교각 | 균열(0.3mm미만) | 0.1 | 3.0 | | 9.00 | m | 3 | |
| 7 | 21하 | 교각 | 망상균열 | 0.2 | 10.0 | 2.0 | 20.00 | m <sup>2</sup> | 1 | |

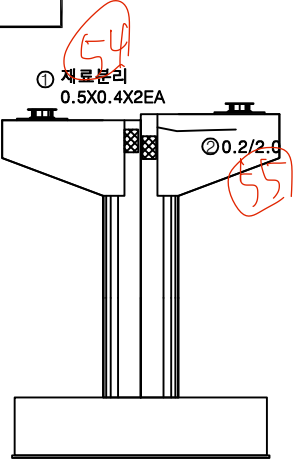
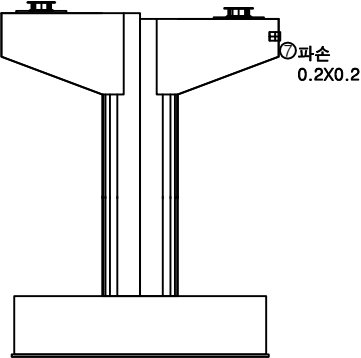
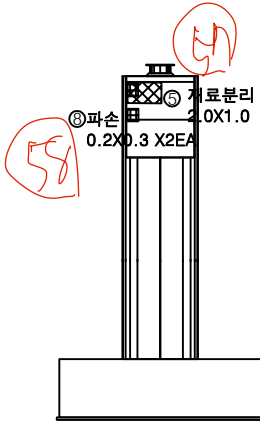
| 번호 | 구분 | 부재 | 손상내용 | 손상현황 | | | | | | 비고 |
|---|---|---|---|---|---|---|---|---|---|---|
| 2 | 19하 | 교각 | 균열(0.3mm미만) | 0.2 | 2.0 | | 2.00 | m | 1 | |
| 3 | 19하 | 교량받침 | 무수축물탈 균열 | 0.1 | 0.2 | | 0.60 | m | 3 | |
| 4 | 19하 | 교량받침 | 무수축물탈 균열 | 0.1 | 0.2 | | 0.40 | m | 2 | |

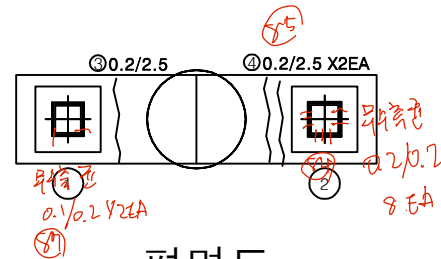
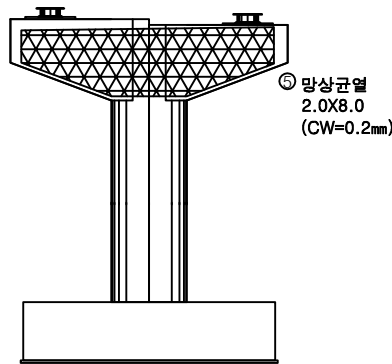
| 번호 | 구분 | 부재 | 손상내용 | 손상현황 | | | | | | 비고 |
|---|---|---|---|---|---|---|---|---|---|---|
| 2 | 23하 | 교각 | 균열(0.3mm미만) | 0.2 | 1.5 | | 1.50 | m | 1 | |
| 3 | 23하 | 교각 | 균열(0.3mm미만) | 0.2 | 2.5 | | 2.50 | m | 1 | |
| 4 | 23하 | 교각 | 균열(0.3mm미만) | 0.2 | 2.5 | | 5.00 | m | 2 | |
| 5 | 23하 | 교각 | 망상균열 | 0.2 | 2.0 | 8.0 | 16.00 | m | 1 | |

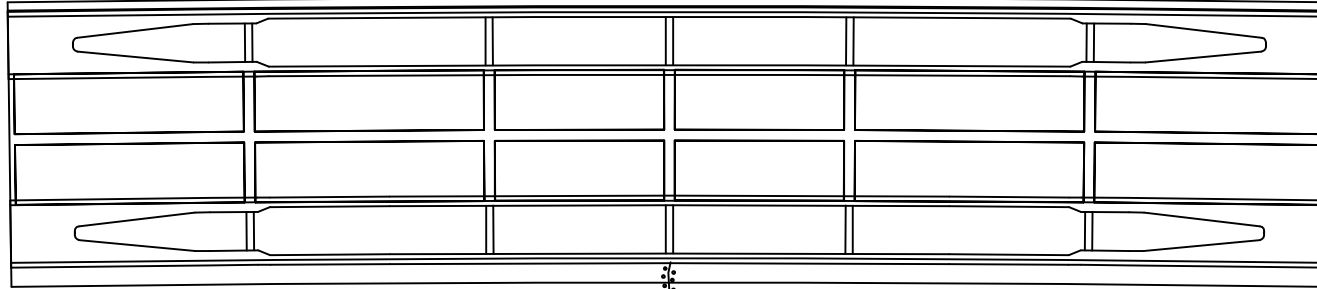
① 균열부백태  
0.1X1.0

| 번호 | 구분 | 부재 | 손상내용 | 손상현황 | | | | | | 비고 |
|---|---|---|---|---|---|---|---|---|---|---|
| 1 | 21하 | 바닥판 | 균열부백태 | | 0.1 | 1.0 | 0.10 | m <sup>2</sup> | 1 | |

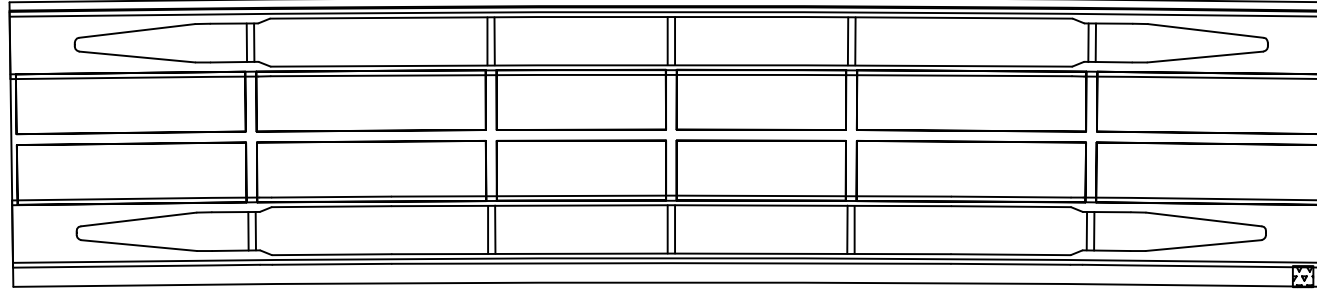
① 배수관 누수  
1EA

| 번호 | 구분 | 부재 | 손상내용 | 손상현황 | | | | | | 비고 |
|---|---|---|---|---|---|---|---|---|---|---|
| 1 | 19하 | 배수시설 | 배수관 누수 | | | | 1.00 | EA | 1 | |

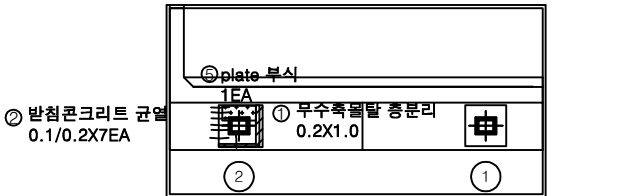
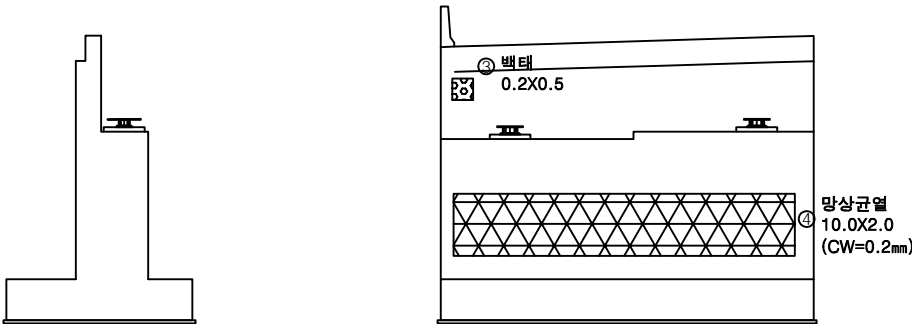
| 번호 | 구분 | 부재 | 손상내용 | 손상현황 | | | | | | 비 고 |
|---|---|---|---|---|---|---|---|---|---|---|
| 2 | 19하 | 교량받침 | 받침콘크리트 균열 | 0.2 | 0.2 | | 0.20 | m | 1 | |
| 4 | 19하 | 교대 | 망상균열 | 0.2 | 10.0 | 2.0 | 20.00 | m | 1 | |
| 5 | 23하 | 교량받침 | plate 부식 | | | | 1.00 | EA | 1 | |
