상주영천고속도로 2024~2025년 시설물 안전점검 용역  
(2025년 상반기 정기안전점검)

# 외 관 조 사 망 도

반정교

2025.04

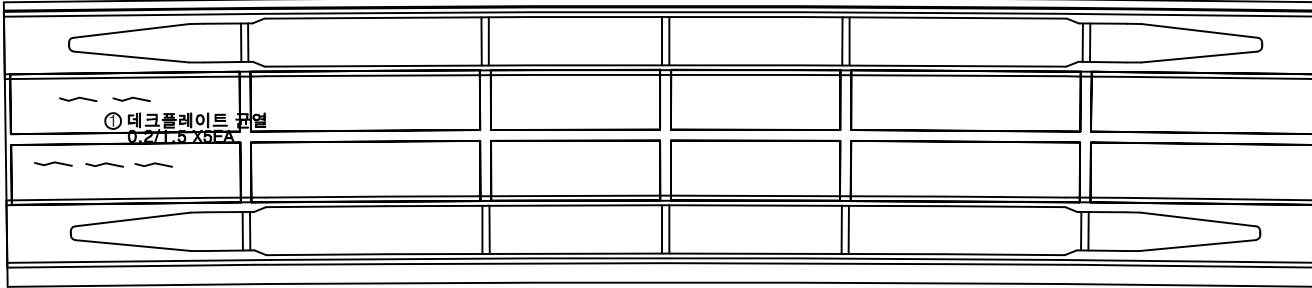
| 번호 | 구분 | 부재 | 손상내용 | 손상현황 | | | | | | 비 고 |
|---|---|---|---|---|---|---|---|---|---|---|
| 1 | 21하 | 바닥판 | 데크플레이트 균열 | 0.2 | 1.5 | | 7.50 | m | 5 | |

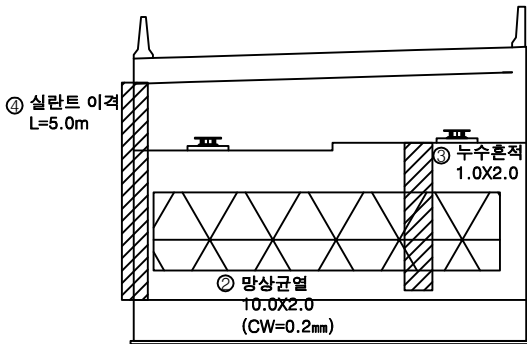
| 번호 | 구분 | 부재 | 손상내용 | 손상현황 | | | | | | 비고 |
|---|---|---|---|---|---|---|---|---|---|---|
| 1 | 19하 | 교량받침 | 발침콘크리트 균열 | 0.2 | 0.2 | | 0.80 | m | 4 | |
| 2 | 19하 | 교대 | 망상균열 | 0.2 | 10.0 | 2.0 | 20.00 | m <sup>2</sup> | 1 | |
| 3 | 19하 | 교대 | 누수흔적 | | 1.0 | 2.0 | 2.00 | m <sup>2</sup> | 1 | |

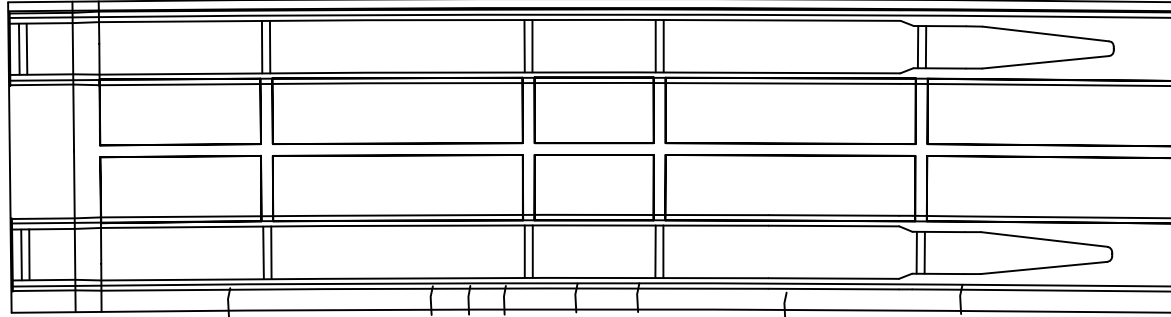
① 0.1/0.5 X8EA

| 번호 | 구분 | 부재 | 손상내용 | 손상현황 | | | | | | 비 고 |
|---|---|---|---|---|---|---|---|---|---|---|
| 1 | 19하 | 바닥판 | 균열(0.3mm미만) | 0.1 | 0.5 | | 4.00 | m | 8 | |

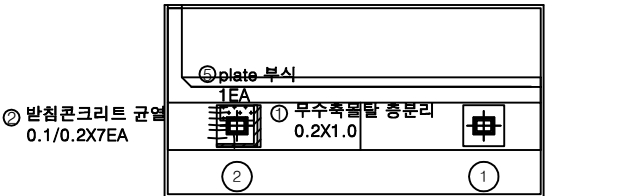
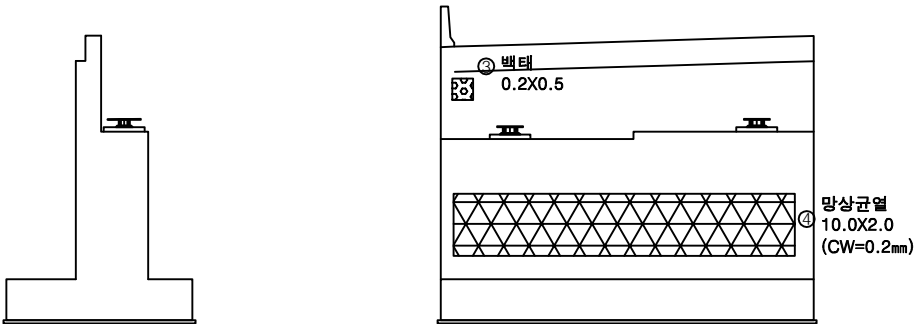
| 번호 | 구분 | 부재 | 손상내용 | 손상현황 | | | | | | 비고 |
|---|---|---|---|---|---|---|---|---|---|---|
| 2 | 19하 | 교량받침 | 받침콘크리트 균열 | 0.2 | 0.2 | | 0.20 | m | 1 | |
| 4 | 19하 | 교대 | 망상균열 | 0.2 | 10.0 | 2.0 | 20.00 | m <sup>2</sup> | 1 | |
| 5 | 23하 | 교량받침 | plate 부식 | | | | 1.00 | EA | 1 | |
