상주영천고속도로 2024~2025년 시설물 안전점검 용역  
(2025년 상반기 정기안전점검)

# 외 관 조 사 망 도

반정교

(주)명성엔지니어링

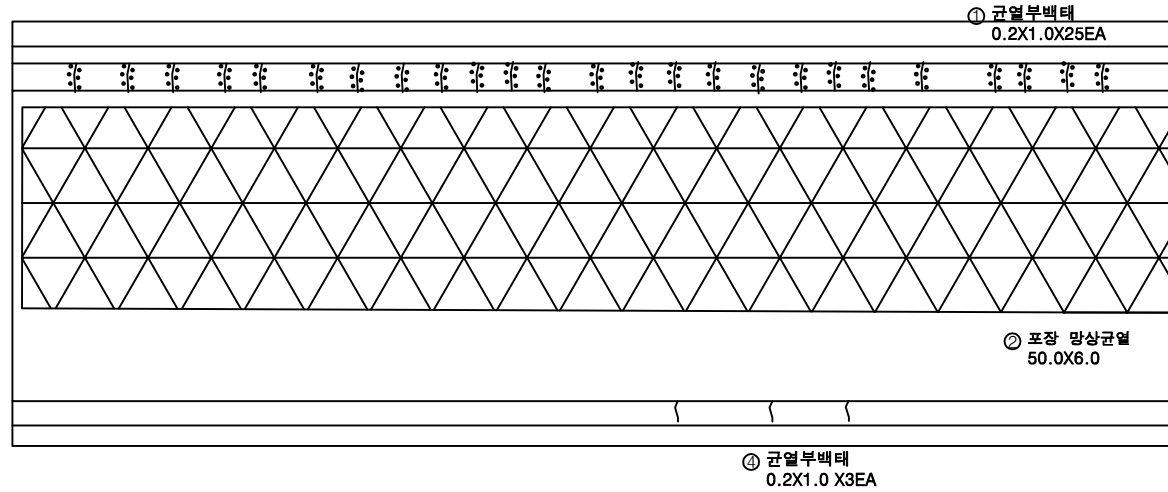
| 번호 | 구분 | 부재 | 손상내용 | 손상현황 | | | | | | 비고 |
|---|---|---|---|---|---|---|---|---|---|---|
| 1 | 19하 | 방호벽 | 균열부백태 | | 0.2 | 1.0 | 5.00 | m <sup>2</sup> | 25 | |
| 2 | 19하 | 교면포장 | 포장 망상균열 | | 50.0 | 6.0 | 300.00 | m <sup>2</sup> | 1 | |
| 3 | 21하 | 중분대 | 균열부백태 | | 0.2 | 1.0 | 0.60 | m <sup>2</sup> | 3 | |

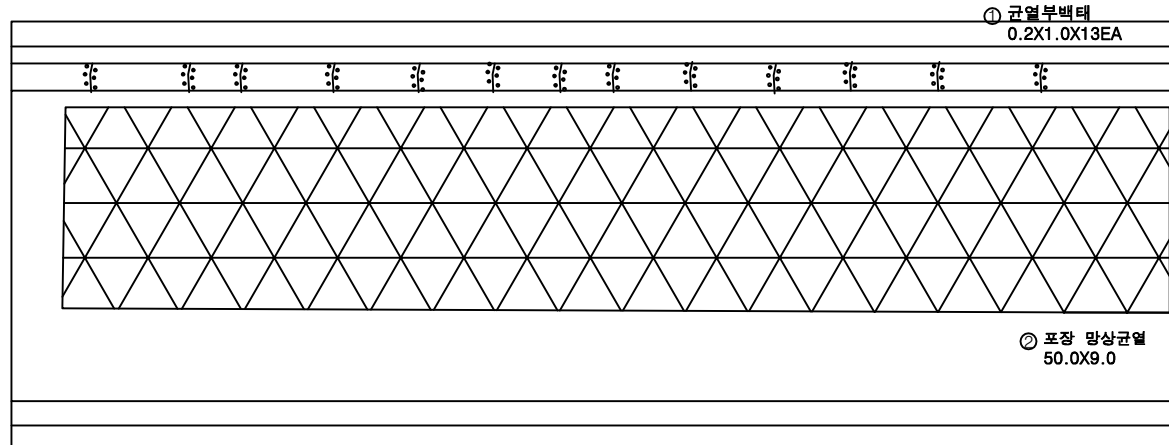
| 번호 | 구분 | 부재 | 손상내용 | 손상현황 | | | | | | 비고 |
|---|---|---|---|---|---|---|---|---|---|---|
| 1 | 19하 | 방호벽 | 균열부백테 | | 0.2 | 1.0 | 2.60 | m <sup>2</sup> | 13 | |
| 2 | 19하 | 교면포장 | 포장 망상균열 | | 50.0 | 9.0 | 450.00 | m <sup>2</sup> | 1 | |

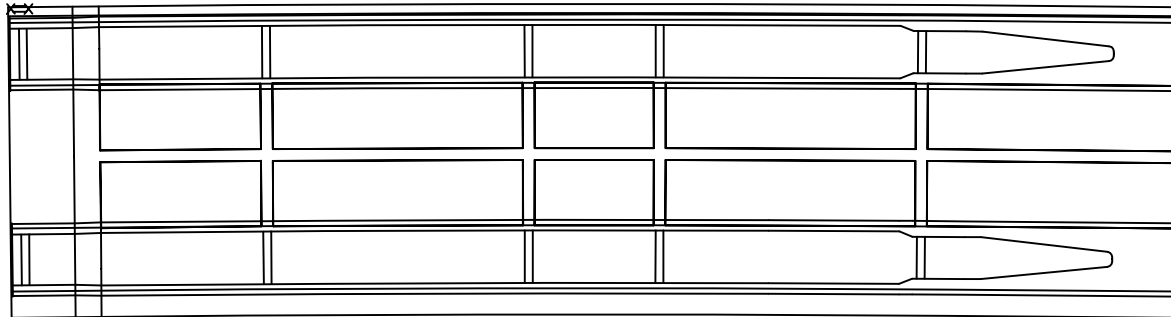
① 박락 및 철근노출  
0.3X0.5
