상주영천고속도로 2024~2025년 시설물 안전점검 용역  
(2025년 상반기 정기안전점검)

# 외 관 조 사 망 도

반정교

2025.04

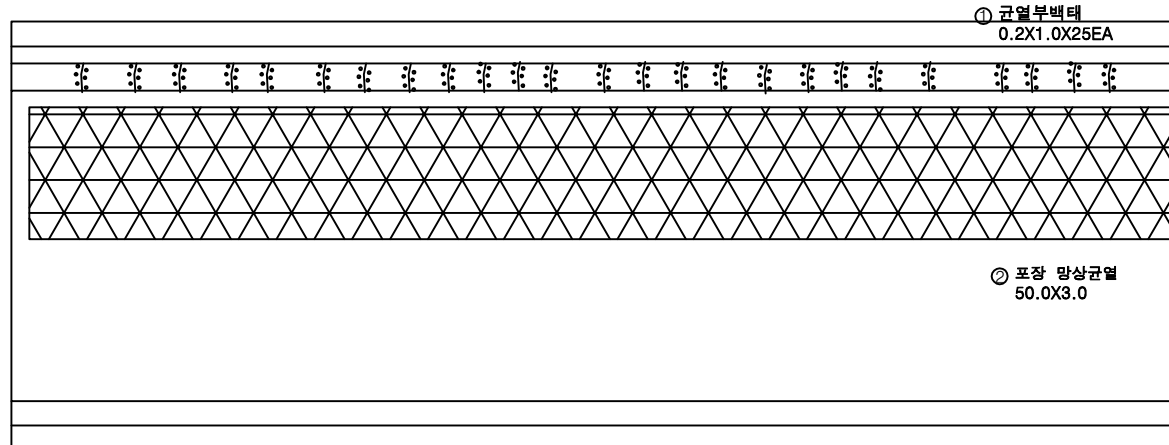
| 번호 | 구분 | 부재 | 손상내용 | 손상현황 | | | | | | 비고 |
|---|---|---|---|---|---|---|---|---|---|---|
| 1 | 19하 | 방호벽 | 균열부백태 | | 0.2 | 1.0 | 5.00 | m <sup>2</sup> | 25 | |
| 2 | 19하 | 교면포장 | 포장 망상균열 | | 50.0 | 3.0 | 150.00 | m <sup>2</sup> | 1 | |

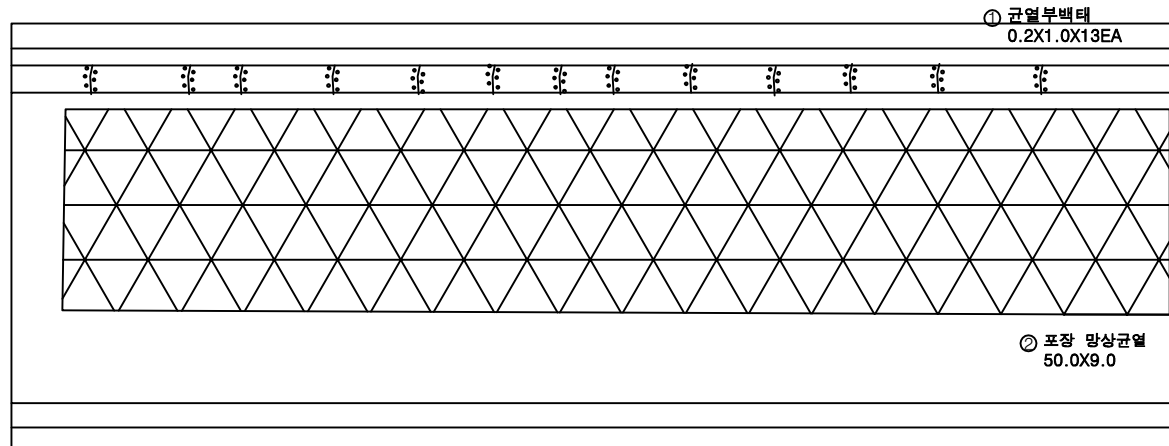
| 번호 | 구분 | 부재 | 손상내용 | 손상현황 | | | | | | 비고 |
|---|---|---|---|---|---|---|---|---|---|---|
| 1 | 19하 | 방호벽 | 균열부백테 | | 0.2 | 1.0 | 2.60 | m <sup>2</sup> | 13 | |
| 2 | 19하 | 교면포장 | 포장 망상균열 | | 50.0 | 9.0 | 450.00 | m <sup>2</sup> | 1 | |

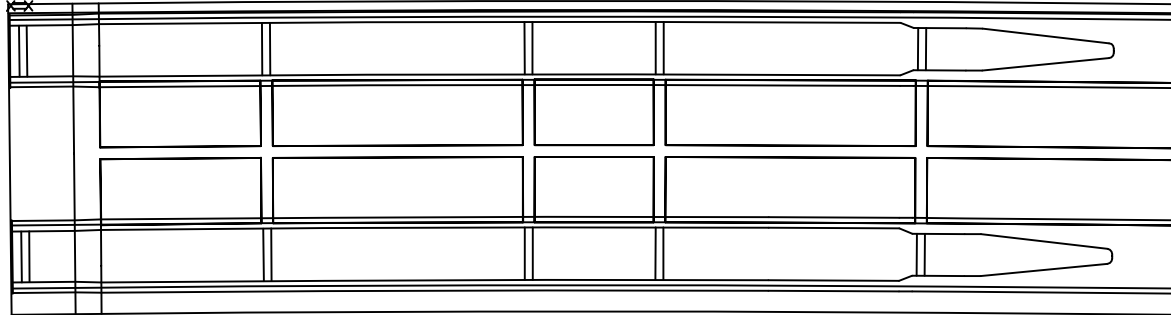
① 박락 및 철근노출  
0.3X0.5

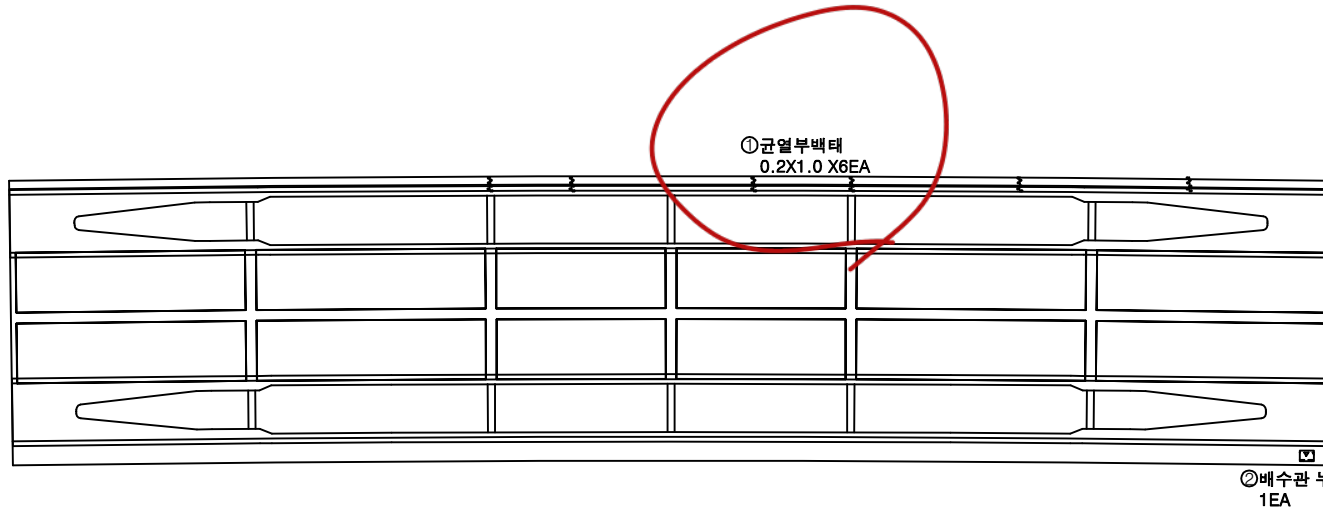
| 번호 | 구분 | 부재 | 손상내용 | 손상현황 | | | | | | 비고 |
|---|---|---|---|---|---|---|---|---|---|---|
| 1 | 23하 | 바닥판 | 균열부백태 | | 0.2 | 1.0 | 1.20 | m² | 6 | |
| 2 | 23하 | 배수시설 | 배수관 누수 | | | | 1.00 | EA | 1 | |

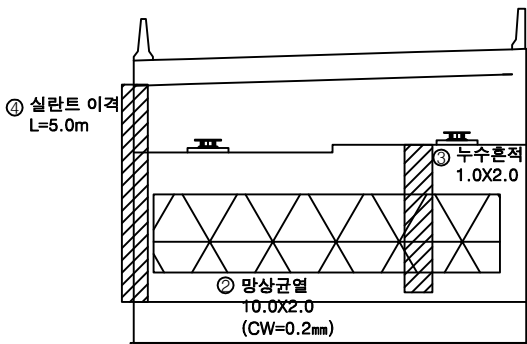
| 번호 | 구분 | 부재 | 손상내용 | 손상현황 | | | | | | 비고 |
|---|---|---|---|---|---|---|---|---|---|---|
| 1 | 19하 | 교량받침 | 발침콘크리트 균열 | 0.2 | 0.2 | | 0.80 | m | 4 | |
| 2 | 19하 | 교대 | 망상균열 | 0.2 | 10.0 | 2.0 | 20.00 | m <sup>2</sup> | 1 | |
| 3 | 19하 | 교대 | 누수혼적 | | 1.0 | 2.0 | 2.00 | m <sup>2</sup> | 1 | |

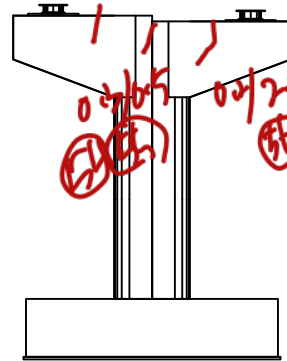
정면

| 번호 | 구분 | 부재 | 손상내용 | 손상현황 | | | | | | 비고 |
|---|---|---|---|---|---|---|---|---|---|---|
| 1 | 19하 | 교량받침 | 무수축물탈 균열 | 0.1 | 0.2 | | 1.40 | m | 7 | |
| 2 | 19하 | 교량받침 | 무수축물탈 균열 | 0.1 | 0.2 | | 1.20 | m | 6 | |

① 무수축물탈 균열  
0.1/0.2X7EA

② 무수축물탈 균열  
0.1/0.2X6EA

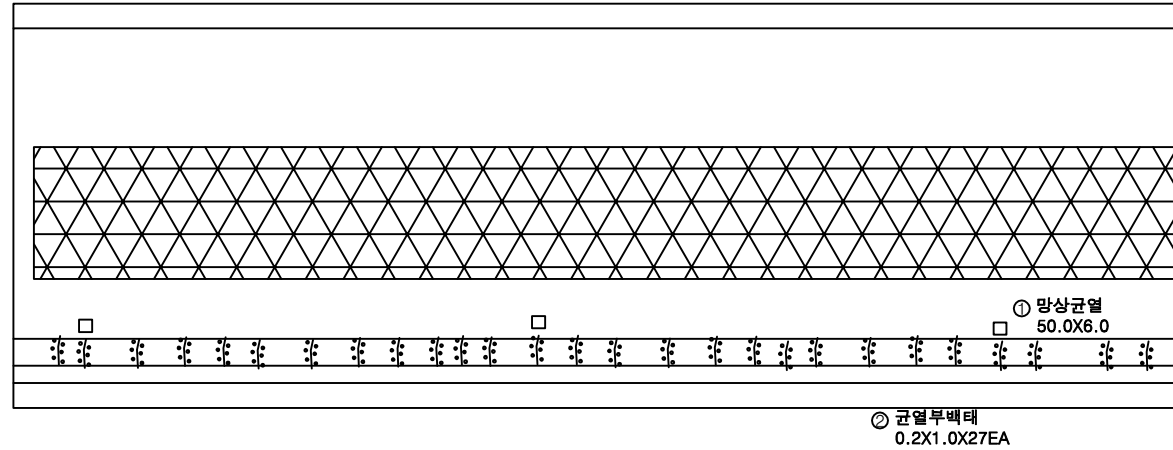
| 번호 | 구분 | 부재 | 손상내용 | 손상현황 | | | | | | 비 고 |
|---|---|---|---|---|---|---|---|---|---|---|
| 1 | 19하 | 교면포장 | 포장 망상균열 | | 50.0 | 6.0 | 300.00 | m <sup>2</sup> | 1 | |
| 2 | 19하 | 방호벽 | 균열부백태 | | 0.2 | 1.0 | 5.40 | m <sup>2</sup> | 27 | |

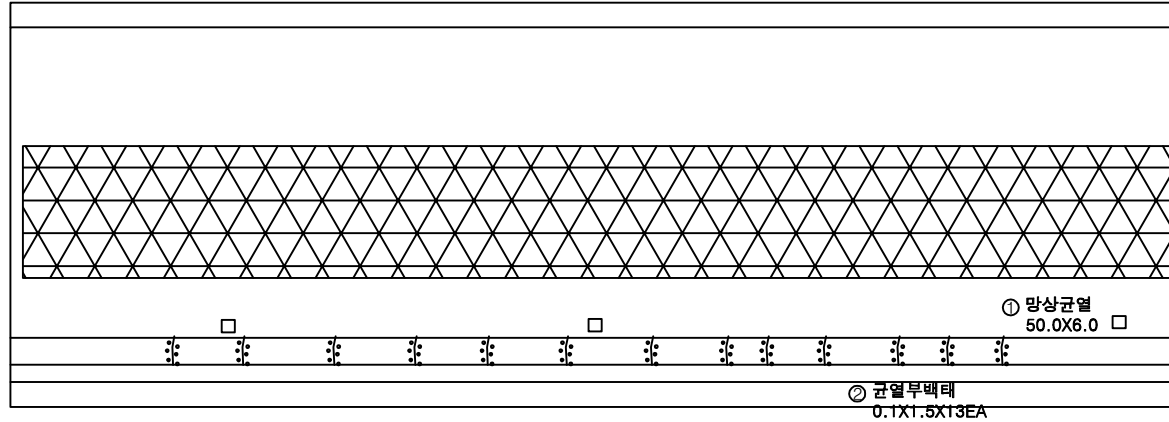
| 번호 | 구분 | 부재 | 손상내용 | 손상현황 | | | | | | 비고 |
|---|---|---|---|---|---|---|---|---|---|---|
| 1 | 19하 | 교면포장 | 포장 망상균열 | | 50.0 | 6.0 | 300.00 | m <sup>2</sup> | 1 | |
| 2 | 20하 | 방호벽 | 균열부백태 | | 0.1 | 1.5 | 1.95 | m <sup>2</sup> | 13 | |

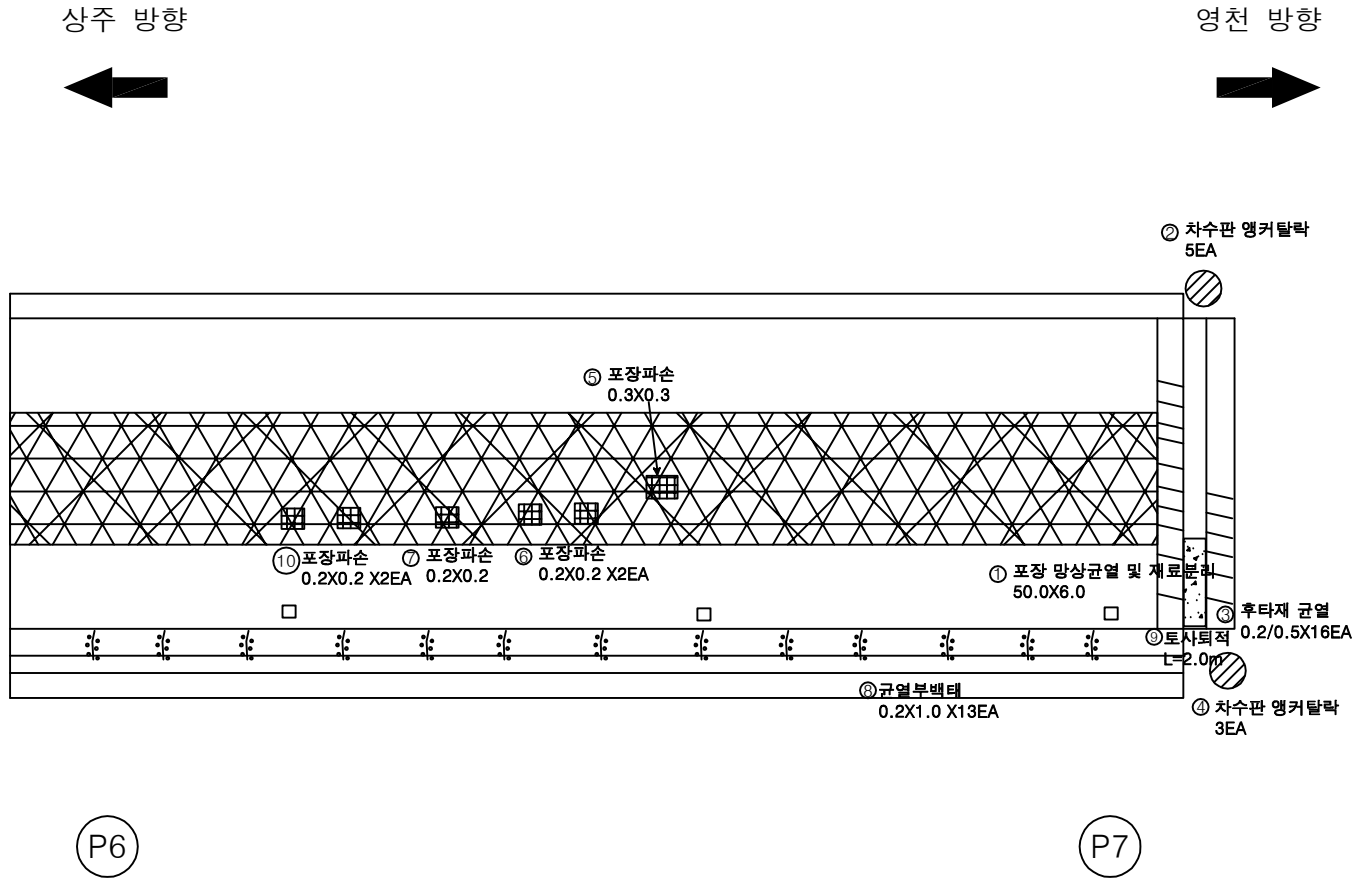
| 번호 | 구분 | 부재 | 손상내용 | 손상현황 | | | | | | 비고 |
|---|---|---|---|---|---|---|---|---|---|---|
| 1 | 19하 | 교면포장 | 포장 망상균열 및 재료분리 | | 50.0 | 6.0 | 300.00 | m <sup>2</sup> | 1 | |
| 3 | 19하 | 신축이음 | 후타재 균열 | 0.2 | 0.5 | | 8.00 | m | 16 | |
| 8 | 23하 | 방호벽 | 균열부백태 | | 0.2 | 1.0 | 2.60 | m <sup>2</sup> | 13 | |

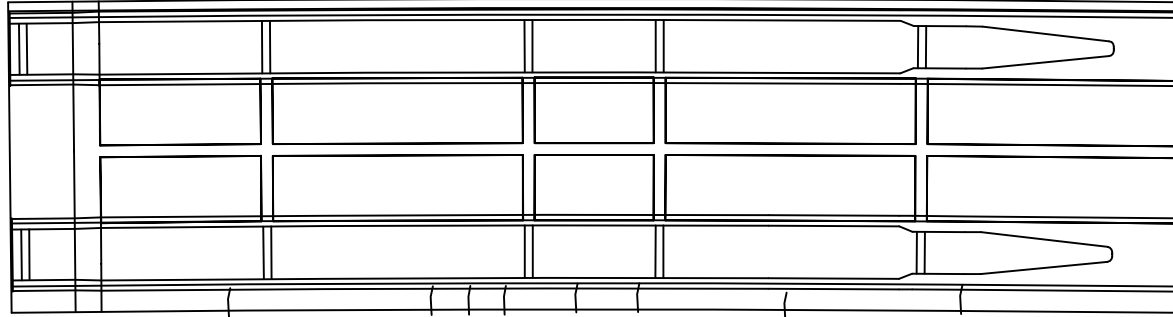
① 0.1/0.5 X8EA

| 번호 | 구분 | 부재 | 손상내용 | 손상현황 | | | | | | 비 고 |
|---|---|---|---|---|---|---|---|---|---|---|
| 1 | 19하 | 바닥판 | 균열(0.3mm미만) | 0.1 | 0.5 | | 4.00 | m | 8 | |

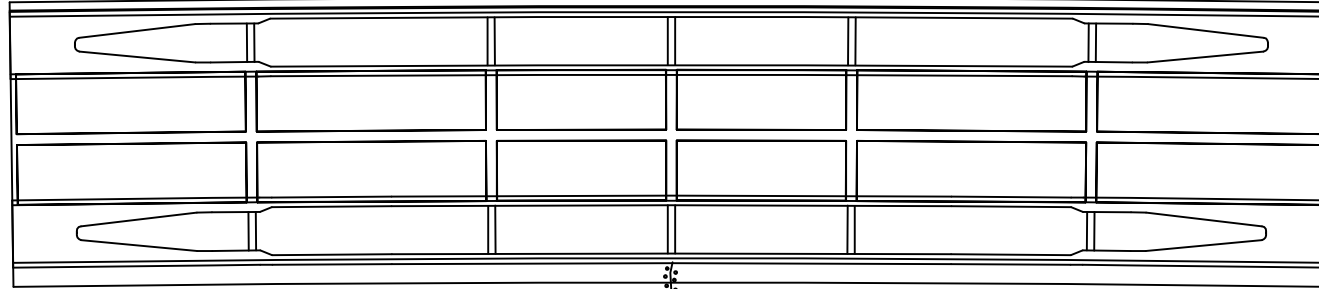
① 균열부백태  
0.1X1.0

| 번호 | 구분 | 부재 | 손상내용 | 손상현황 | | | | | | 비 고 |
|---|---|---|---|---|---|---|---|---|---|---|
| 1 | 21하 | 바닥판 | 균열부백태 | | 0.1 | 1.0 | 0.10 | m <sup>2</sup> | 1 | |

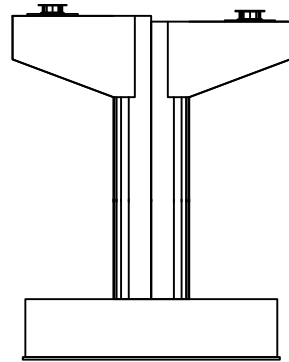
정면

| 번호 | 구분 | 부재 | 손상내용 | 손상현황 | | | | | | 비고 |
|---|---|---|---|---|---|---|---|---|---|---|
| 1 | 19하 | 교량받침 | 무수축물탈 균열 | 0.1 | 0.2 | | 2.40 | m | 12 | |
| 2 | 19하 | 교량받침 | 무수축물탈 균열 | 0.1 | 0.2 | | 2.00 | m | 10 | |

① 무수축물탈 균열  
0.1/0.2X12EA

② 무수축물탈 균열  
0.1/0.2X10EA

③ 박락  
0.3X1.0

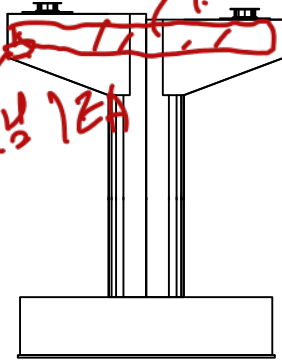
정면

① 무수축물탈 균열  
0.1/0.2X7EA
