상주영천고속도로 2024~2025년 시설물 안전점검 용역  
(2025년 상반기 정기안전점검)

# 외 관 조 사 망 도

반정교

2025.04

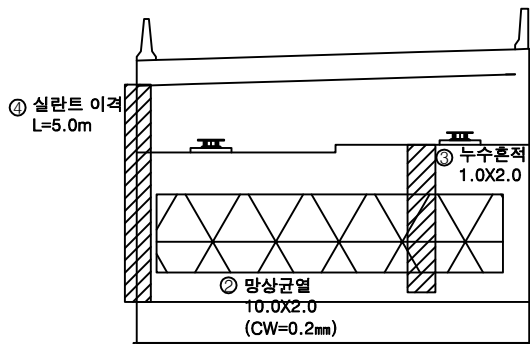
| 번호 | 구분 | 부재 | 손상내용 | 손상현황 | | | | | | 비고 |
|---|---|---|---|---|---|---|---|---|---|---|
| 1 | 19하 | 교량받침 | 발침콘크리트 균열 | 0.2 | 0.2 | | 0.80 | m | 4 | |
| 2 | 19하 | 교대 | 망상균열 | 0.2 | 10.0 | 2.0 | 20.00 | m <sup>2</sup> | 1 | |
| 3 | 19하 | 교대 | 누수흔적 | | 1.0 | 2.0 | 2.00 | m <sup>2</sup> | 1 | |

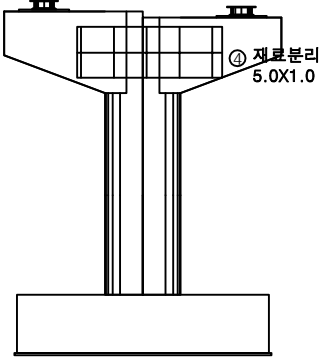
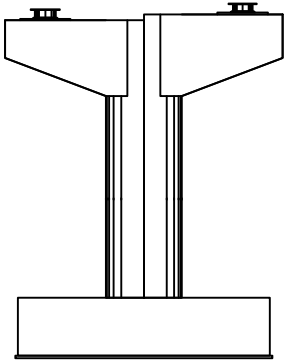
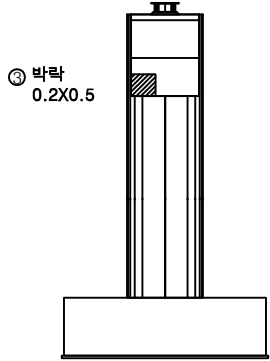
| 번호 | 구분 | 부재 | 손상내용 | 손상현황 | | | | | | 비고 |
|---|---|---|---|---|---|---|---|---|---|---|
| 1 | 19하 | 교량받침 | 무수축물탈 균열 | 0.1 | 0.2 | | 2.00 | m | 10 | |
| 2 | 19하 | 교량받침 | 무수축물탈 균열 | 0.1 | 0.2 | | 2.20 | m | 11 | |

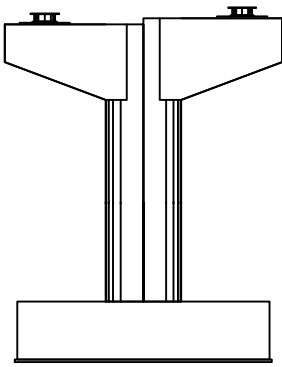
| 번호 | 구분 | 부재 | 손상내용 | 손상현황 | | | | | | 비고 |
|---|---|---|---|---|---|---|---|---|---|---|
| 1 | 19하 | 교량받침 | 무수축물탈 균열 | 0.1 | 0.2 | | 1.40 | m | 7 | |
| 2 | 19하 | 교량받침 | 무수축물탈 균열 | 0.1 | 0.2 | | 1.20 | m | 6 | |

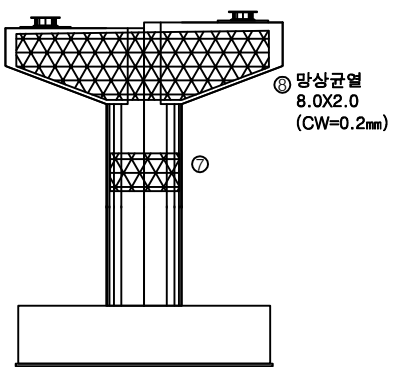
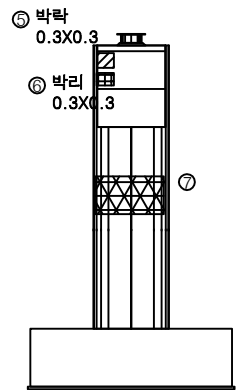
| 번호 | 구분 | 부재 | 손상내용 | 손상현황 | | | | | | 비고 |
|---|---|---|---|---|---|---|---|---|---|---|
| 1 | 19하 | 교량받침 | 무수축물탈 균열 | 0.1 | 0.2 | | 2.00 | m | 10 | |
| 2 | 19하 | 교각 | 균열(0.3mm미만) | 0.2 | 3.0 | | 3.00 | m | 1 | |
| 3 | 19하 | 교량받침 | 무수축물탈 균열 | 0.1 | 0.2 | | 2.80 | m | 14 | |
| 4 | 19하 | 교각 | 균열(0.3mm미만) | 0.2 | 1.5 | | 7.50 | m | 5 | |
| 7 | 23하 | 교각 | 망상균열 | 0.2 | 6.0 | 2.0 | 12.00 | m <sup>2</sup> | 1 | |
| 8 | 23하 | 교각 | 망상균열 | 0.2 | 8.0 | 2.0 | 16.00 | m <sup>2</sup> | 1 | |

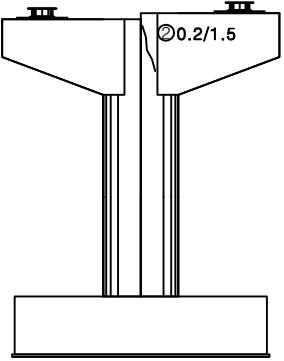
| 번호 | 구분 | 부재 | 손상내용 | 손상현황 | | | | | | 비고 |
|---|---|---|---|---|---|---|---|---|---|---|
| 2 | 23하 | 교각 | 균열(0.3mm미만) | 0.2 | 1.5 | | 1.50 | m | 1 | |
| 3 | 23하 | 교각 | 균열(0.3mm미만) | 0.2 | 2.5 | | 2.50 | m | 1 | |
| 4 | 23하 | 교각 | 균열(0.3mm미만) | 0.2 | 2.5 | | 5.00 | m | 2 | |
| 5 | 23하 | 교각 | 망상균열 | 0.2 | 2.0 | 8.0 | 16.00 | m <sup>2</sup> | 1 | |

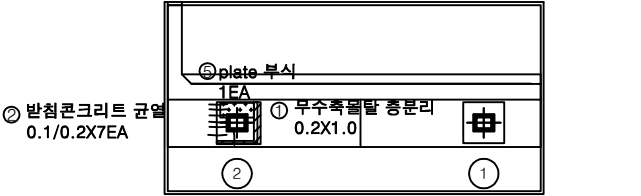
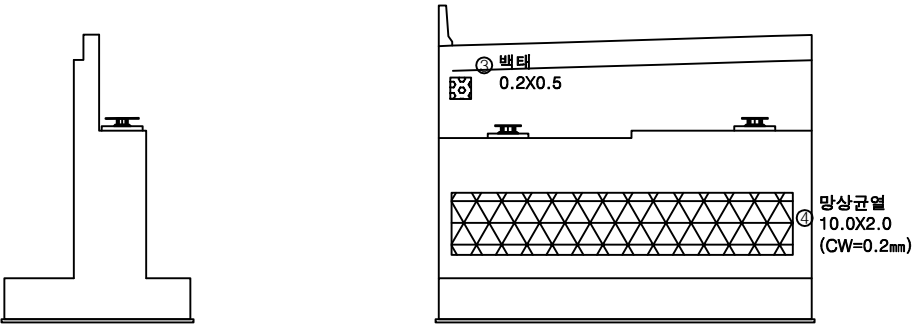
| 번호 | 구분 | 부재 | 손상내용 | 손상현황 | | | | | | 비고 |
|---|---|---|---|---|---|---|---|---|---|---|
| 2 | 19하 | 교량받침 | 받침콘크리트 균열 | 0.2 | 0.2 | | 0.20 | m | 1 | |
| 4 | 19하 | 교대 | 망상균열 | 0.2 | 10.0 | 2.0 | 20.00 | m <sup>2</sup> | 1 | |
| 5 | 23하 | 교량받침 | plate 부식 | | | | 1.00 | EA | 1 | |

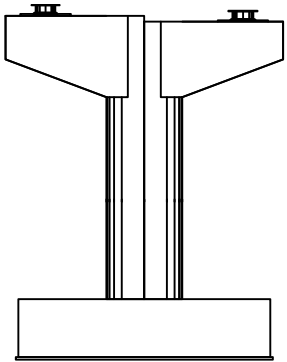
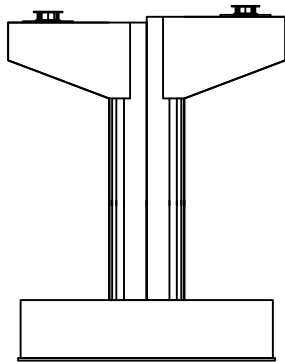
| 번호 | 구분 | 부재 | 손상내용 | 손상현황 | | | | | | 비고 |
|---|---|---|---|---|---|---|---|---|---|---|
| 1 | 19하 | 교량받침 | 무수축물탈 균열 | 0.1 | 0.2 | | 2.40 | m | 12 | |
| 2 | 19하 | 교량받침 | 무수축물탈 균열 | 0.1 | 0.2 | | 2.00 | m | 10 | |

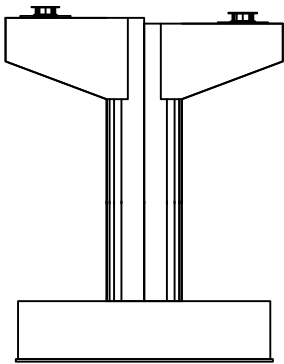
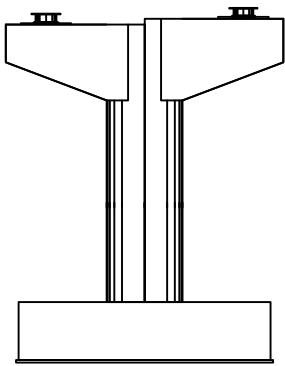
| 번호 | 구분 | 부재 | 손상내용 | 손상현황 | | | | | | 비고 |
|---|---|---|---|---|---|---|---|---|---|---|
| 1 | 19하 | 교량받침 | 무수축물탈 균열 | 0.1 | 0.2 | | 1.40 | m | 7 | |
| 2 | 19하 | 교량받침 | 무수축물탈 균열 | 0.1 | 0.2 | | 1.60 | m | 8 | |
