상주영천고속도로 2024~2025년 시설물 안전점검 용역  
(2025년 상반기 정기안전점검)

# 외 관 조 사 망 도

반정교

(주)명성엔지니어링

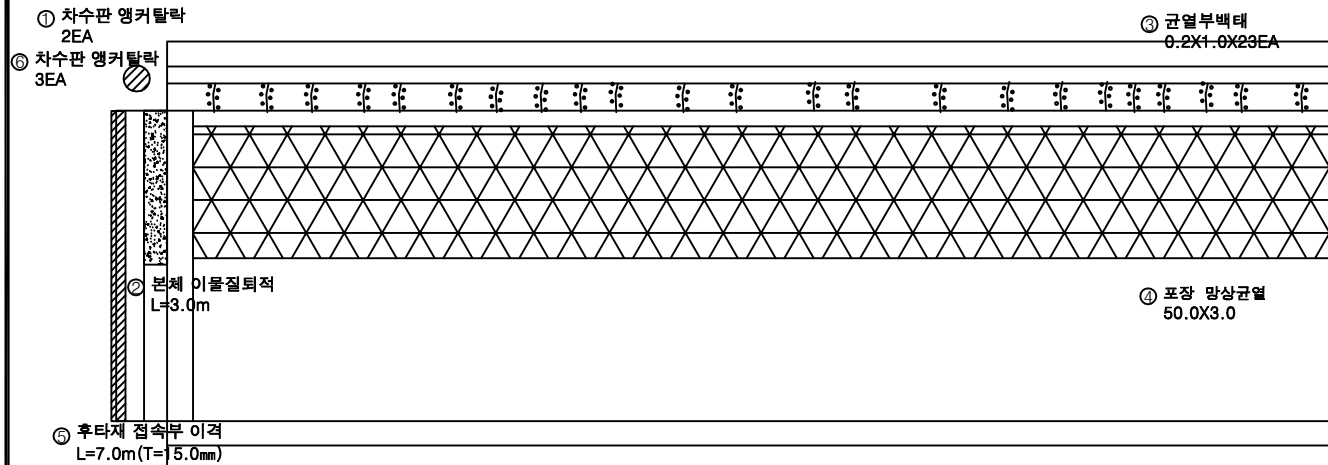
ID : 반정교 교면포장 S1 (상주방향)

| 번호 | 구분 | 부재 | 손상내용 | 손상현황 | | | | | | 비고 |
|---|---|---|---|---|---|---|---|---|---|---|
| 1 | 19하 | 신축이음 | 차수판 앵커탈락 | | | | 2.00 | EA | 2 | |
| 2 | 19하 | 신축이음 | 본체 이물질퇴적 | | 3.0 | | 3.00 | m | 1 | |
| 3 | 19하 | 방호벽 | 균열부백태 | 0.2 | 1.0 | | 4.60 | m <sup>2</sup> | 23 | |
| 4 | 19하 | 교면포장 | 포장 망상균열 | | 50.0 | 3.0 | 150.00 | m <sup>2</sup> | 1 | |
| 5 | 19하 | 교면포장 | 후타재 접속부 이격 | | 7.0 | | 7.00 | m | 1 | 23하 보수 |
| 6 | 19하 | 신축이음 | 차수판 앵커탈락 | | | | 3.00 | EA | 3 | |

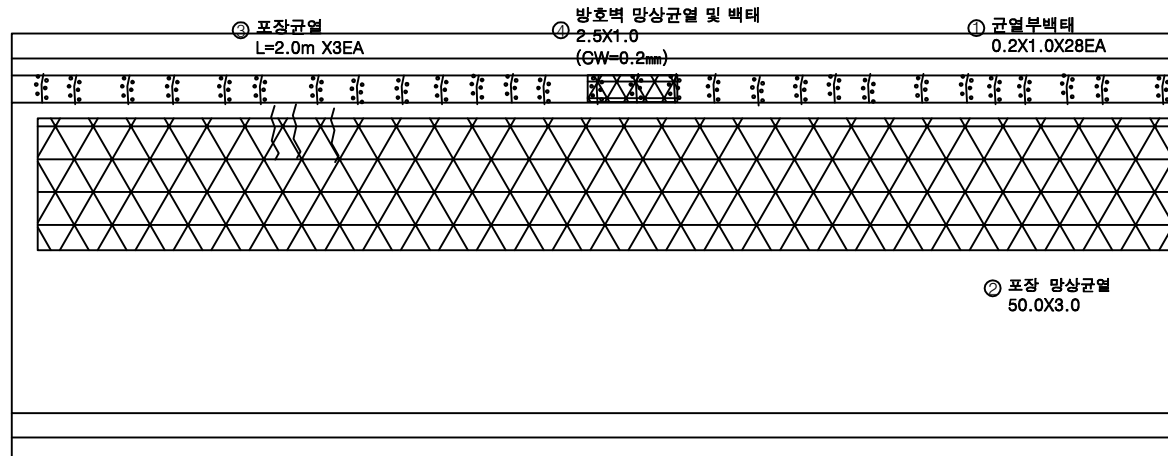
| 번호 | 구분 | 부재 | 손상내용 | 손상현황 | | | | | | 비고 |
|---|---|---|---|---|---|---|---|---|---|---|
| 1 | 19하 | 방호벽 | 균열부백테 | | 0.2 | 1.0 | 5.60 | m <sup>2</sup> | 28 | |
| 2 | 19하 | 교면포장 | 포장 망상균열 | | 50.0 | 3.0 | 150.00 | m <sup>2</sup> | 1 | |
| 3 | 21하 | 교면포장 | 포장 균열 | | 2.0 | | 6.00 | m | 3 | |
| 4 | 21하 | 방호벽 | 방호벽 망상균열 및 백테 | 0.2 | 2.5 | 1.0 | 2.50 | m <sup>2</sup> | 1 | |

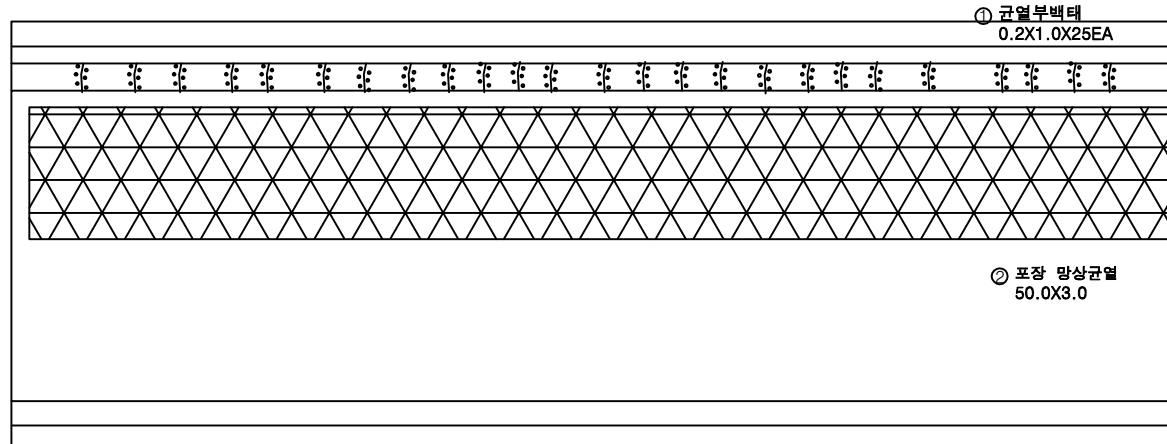
| 번호 | 구분 | 부재 | 손상내용 | 손상현황 | | | | | | 비고 |
|---|---|---|---|---|---|---|---|---|---|---|
| 1 | 19하 | 방호벽 | 균열부백태 | | 0.2 | 1.0 | 5.00 | m <sup>2</sup> | 25 | |
| 2 | 19하 | 교면포장 | 포장 망상균열 | | 50.0 | 3.0 | 150.00 | m <sup>2</sup> | 1 | |

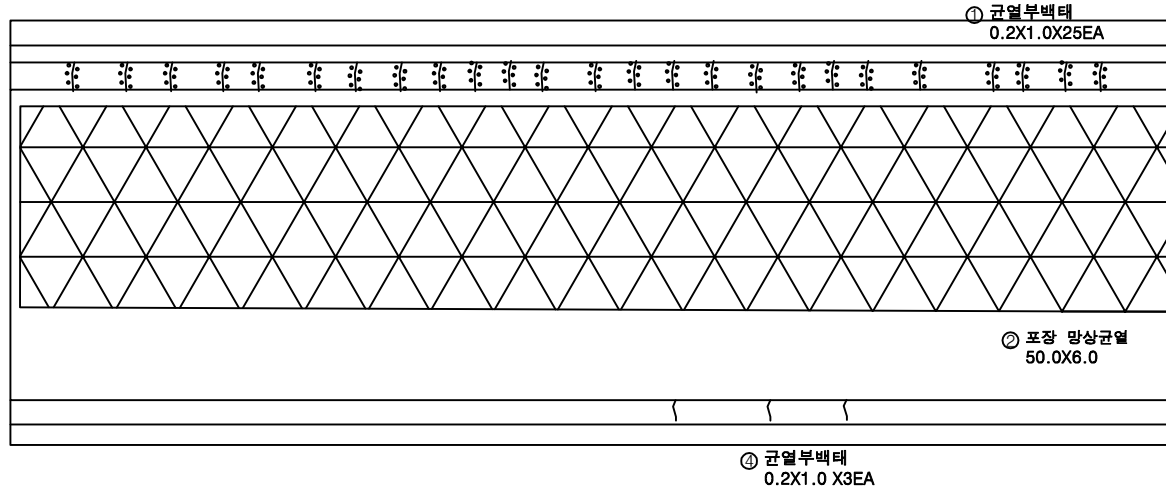
| 번호 | 구분 | 부재 | 손상내용 | 손상현황 | | | | | | 비고 |
|---|---|---|---|---|---|---|---|---|---|---|
| 1 | 19하 | 방호벽 | 균열부백태 | | 0.2 | 1.0 | 5.00 | m <sup>2</sup> | 25 | |
| 2 | 19하 | 교면포장 | 포장 망상균열 | | 50.0 | 6.0 | 300.00 | m <sup>2</sup> | 1 | |
| 3 | 21하 | 중분대 | 균열부백태 | | 0.2 | 1.0 | 0.60 | m <sup>2</sup> | 3 | |

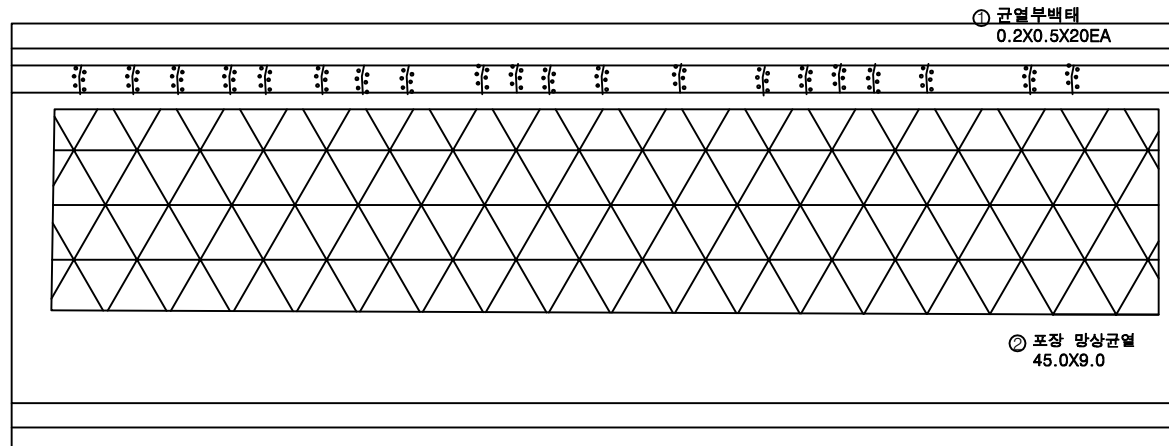
| 번호 | 구분 | 부재 | 손상내용 | 손상현황 | | | | | | 비 고 |
|---|---|---|---|---|---|---|---|---|---|---|
| 1 | 19하 | 방호벽 | 균열부백태 | | 0.2 | 0.5 | 2.00 | m <sup>2</sup> | 20 | |
| 2 | 19하 | 교면포장 | 포장 망상균열 | | 45.0 | 9.0 | 405.00 | m <sup>2</sup> | 1 | |

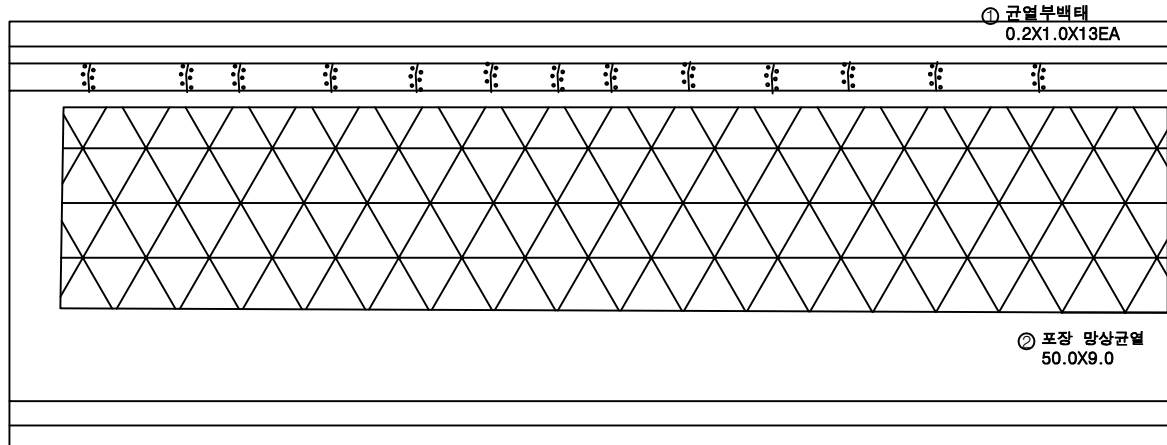
| 번호 | 구분 | 부재 | 손상내용 | 손상현황 | | | | | | 비고 |
|---|---|---|---|---|---|---|---|---|---|---|
| 1 | 19하 | 방호벽 | 균열부백테 | | 0.2 | 1.0 | 2.60 | m <sup>2</sup> | 13 | |
| 2 | 19하 | 교면포장 | 포장 망상균열 | | 50.0 | 9.0 | 450.00 | m <sup>2</sup> | 1 | |

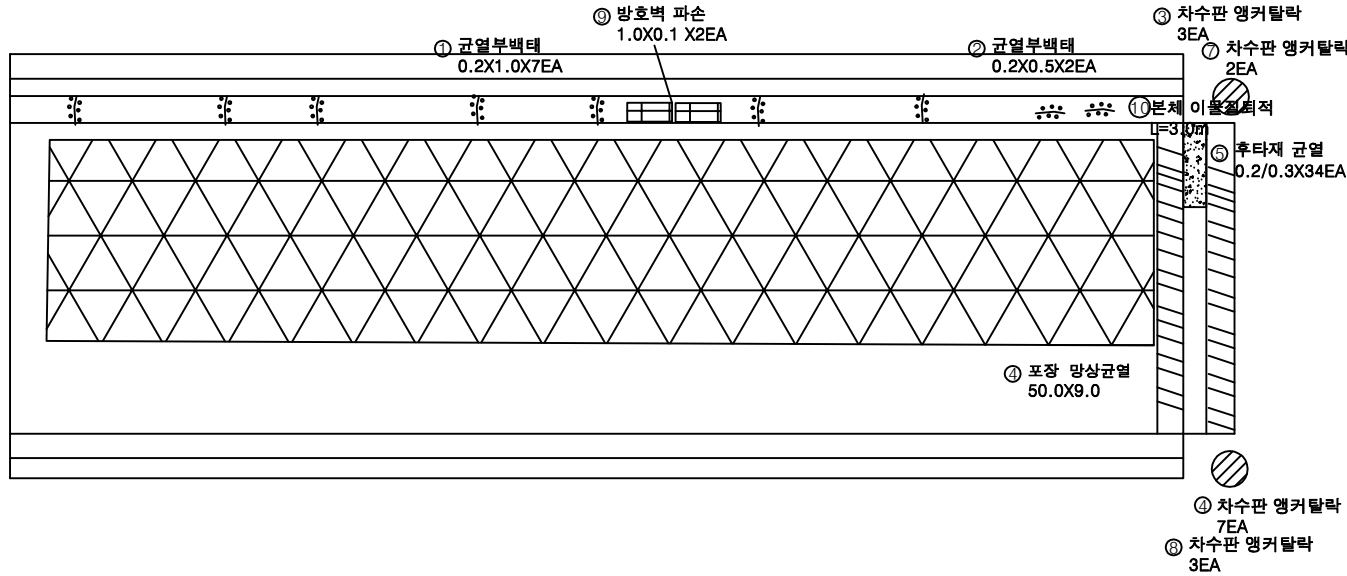
| 번호 | 구분 | 부재 | 손상내용 | 손상현황 | | | | | | 비 고 |
|---|---|---|---|---|---|---|---|---|---|---|
| 1 | 19하 | 방호벽 | 균열부백테 | | 0.2 | 1.0 | 1.40 | m <sup>2</sup> | 7 | |
| 2 | 19하 | 방호벽 | 균열부백테 | | 0.2 | 0.5 | 0.20 | m <sup>2</sup> | 2 | |
| 4 | 19하 | 교면포장 | 포장 망상균열 | | 50.0 | 9.0 | 450.00 | m <sup>2</sup> | 1 | |
| 5 | 19하 | 신속이음 | 후타재 균열 | 0.2 | 0.3 | | 10.20 | m | 34 | |

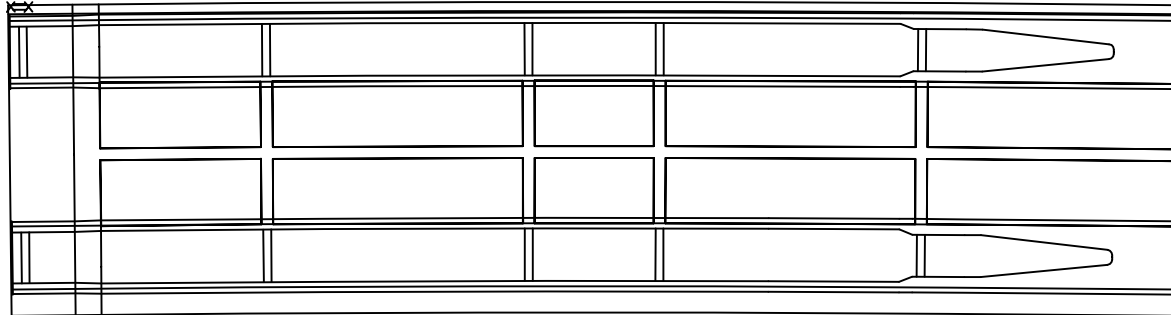
① 박락 및 철근노출  
0.3X0.5

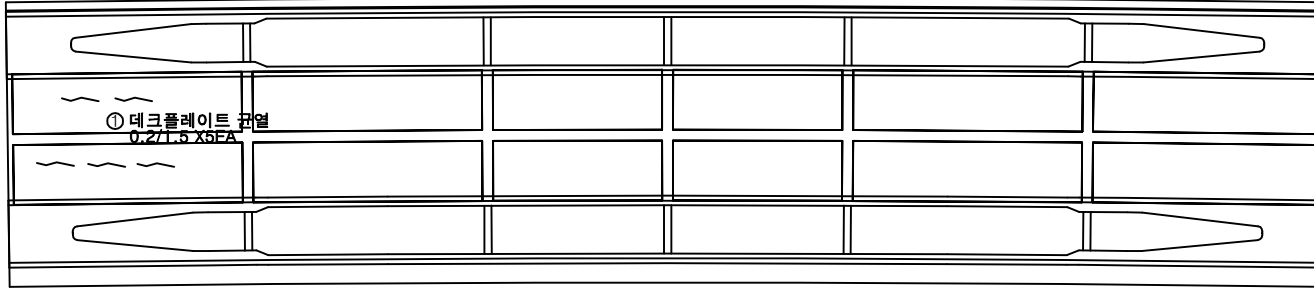
| 번호 | 구분 | 부재 | 손상내용 | 손상현황 | | | | | | 비고 |
|---|---|---|---|---|---|---|---|---|---|---|
| 1 | 21하 | 바닥판 | 데크플레이트 균열 | 0.2 | 1.5 | | 7.50 | m | 5 | |

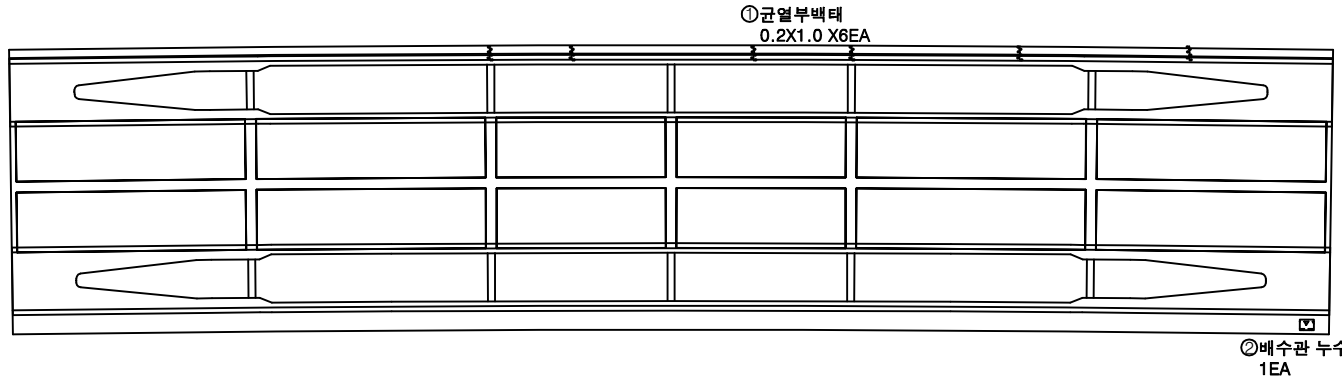
| 번호 | 구분 | 부재 | 손상내용 | 손상현황 | | | | | | 비고 |
|---|---|---|---|---|---|---|---|---|---|---|
| 1 | 23하 | 바닥판 | 균열부백태 | | 0.2 | 1.0 | 1.20 | m <sup>2</sup> | 6 | |
| 2 | 23하 | 배수시설 | 배수관 누수 | | | | 1.00 | EA | 1 | |

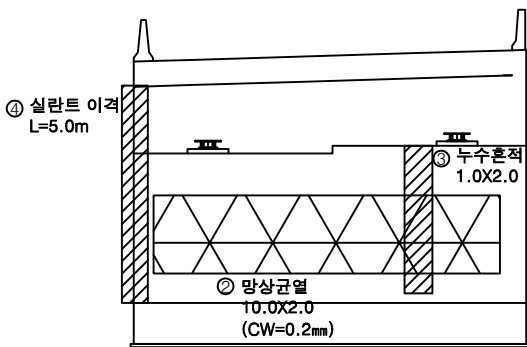
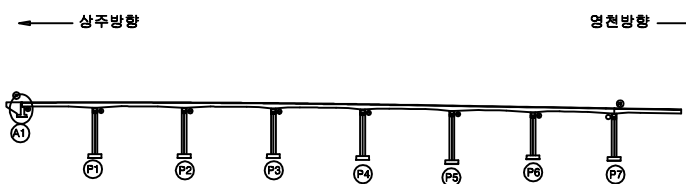
| 번호 | 구분 | 부재 | 손상내용 | 손상현황 | | | | | | 비고 |
|---|---|---|---|---|---|---|---|---|---|---|
| 1 | 19하 | 교량받침 | 발침콘크리트 균열 | 0.2 | 0.2 | | 0.80 | m | 4 | |
| 2 | 19하 | 교대 | 망상균열 | 0.2 | 10.0 | 2.0 | 20.00 | m <sup>2</sup> | 1 | |
| 3 | 19하 | 교대 | 누수흔적 | | 1.0 | 2.0 | 2.00 | m <sup>2</sup> | 1 | |

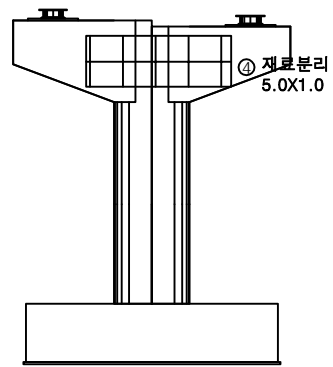
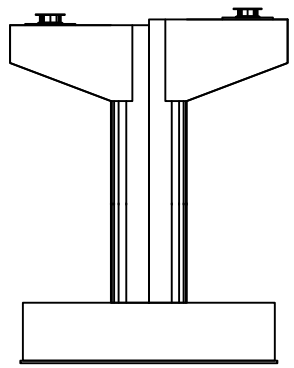
| 번호 | 구분 | 부재 | 손상내용 | 손상현황 | | | | | | 비고 |
|---|---|---|---|---|---|---|---|---|---|---|
| 1 | 19하 | 교량받침 | 무수축물탈 균열 | 0.1 | 0.2 | | 2.00 | m | 10 | |
| 2 | 19하 | 교량받침 | 무수축물탈 균열 | 0.1 | 0.2 | | 2.20 | m | 11 | |

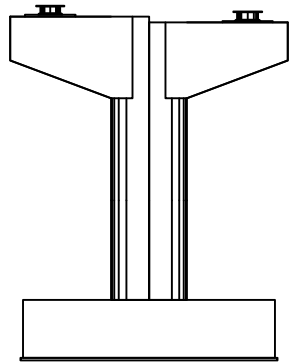
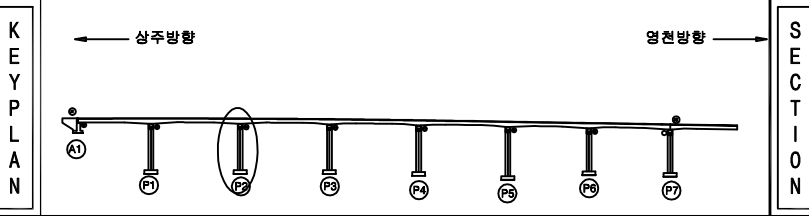
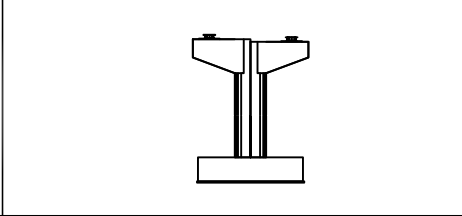
| 번호 | 구분 | 부재 | 손상내용 | 손상현황 | | | | | | 비고 |
|---|---|---|---|---|---|---|---|---|---|---|
| 1 | 19하 | 교량받침 | 무수축물탈 균열 | 0.1 | 0.2 | | 1.40 | m | 7 | |
| 2 | 19하 | 교량받침 | 무수축물탈 균열 | 0.1 | 0.2 | | 1.20 | m | 6 | |

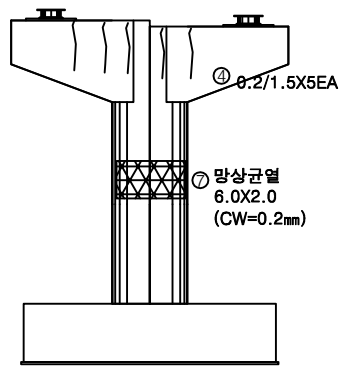
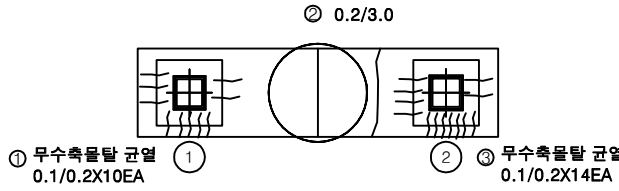
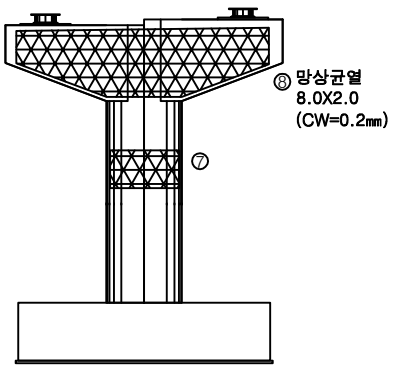
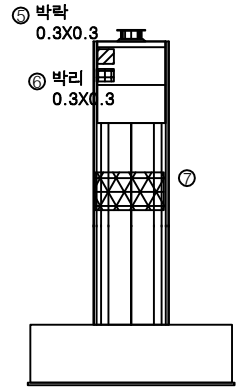
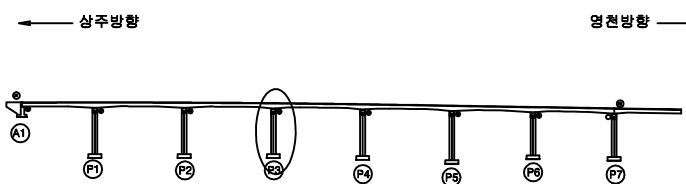
| 번호 | 구분 | 부재 | 손상내용 | 손상현황 | | | | | | 비고 |
|---|---|---|---|---|---|---|---|---|---|---|
| 1 | 19하 | 교량받침 | 무수축물탈 균열 | 0.1 | 0.2 | | 2.00 | m | 10 | |
| 2 | 19하 | 교각 | 균열(0.3mm미만) | 0.2 | 3.0 | | 3.00 | m | 1 | |
| 3 | 19하 | 교량받침 | 무수축물탈 균열 | 0.1 | 0.2 | | 2.80 | m | 14 | |
| 4 | 19하 | 교각 | 균열(0.3mm미만) | 0.2 | 1.5 | | 7.50 | m | 5 | |
| 7 | 23하 | 교각 | 망상균열 | 0.2 | 6.0 | 2.0 | 12.00 | m <sup>2</sup> | 1 | |
| 8 | 23하 | 교각 | 망상균열 | 0.2 | 8.0 | 2.0 | 16.00 | m <sup>2</sup> | 1 | |

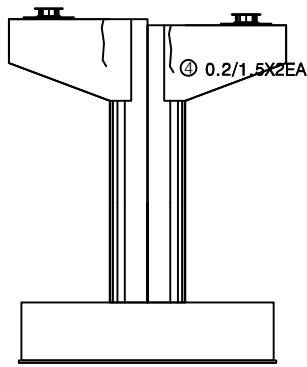
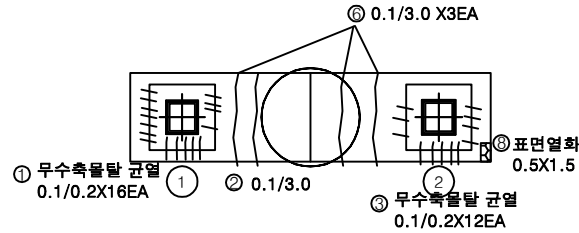
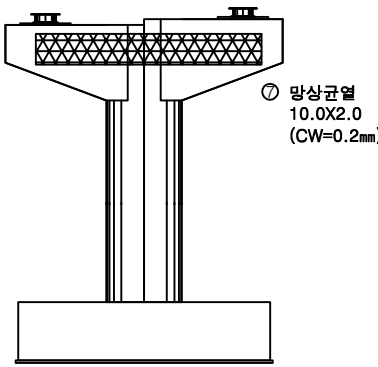
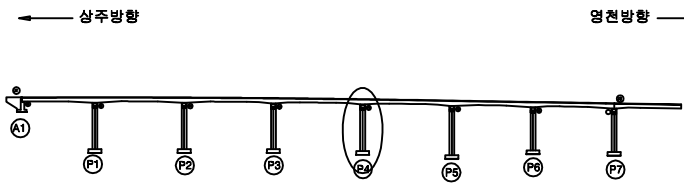
| 번호 | 구분 | 부재 | 손상내용 | 손상현황 | | | | | | 비고 |
|---|---|---|---|---|---|---|---|---|---|---|
| 1 | 19하 | 교량받침 | 무수축물탈 균열 | 0.1 | 0.2 | | 3.20 | m | 16 | |
| 2 | 19하 | 교각 | 균열(0.3mm미만) | 0.1 | 3.0 | | 3.00 | m | 1 | |
| 3 | 19하 | 교량받침 | 무수축물탈 균열 | 0.1 | 0.2 | | 2.40 | m | 12 | |
| 4 | 19하 | 교각 | 균열(0.3mm미만) | 0.2 | 1.5 | | 3.00 | m | 2 | |
| 6 | 21하 | 교각 | 균열(0.3mm미만) | 0.1 | 3.0 | | 9.00 | m | 3 | |
| 7 | 21하 | 교각 | 망상균열 | 0.2 | 10.0 | 2.0 | 20.00 | m <sup>2</sup> | 1 | |

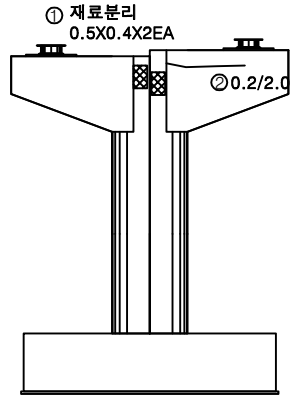
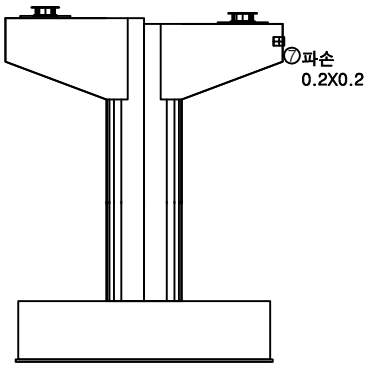
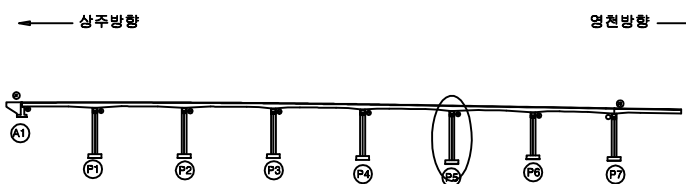
| 번호 | 구분 | 부재 | 손상내용 | 손상현황 | | | | | | 비고 |
|---|---|---|---|---|---|---|---|---|---|---|
| 2 | 19하 | 교각 | 균열(0.3mm미만) | 0.2 | 2.0 | | 2.00 | m | 1 | |
| 3 | 19하 | 교량받침 | 무수축물탈 균열 | 0.1 | 0.2 | | 0.60 | m | 3 | |
| 4 | 19하 | 교량받침 | 무수축물탈 균열 | 0.1 | 0.2 | | 0.40 | m | 2 | |

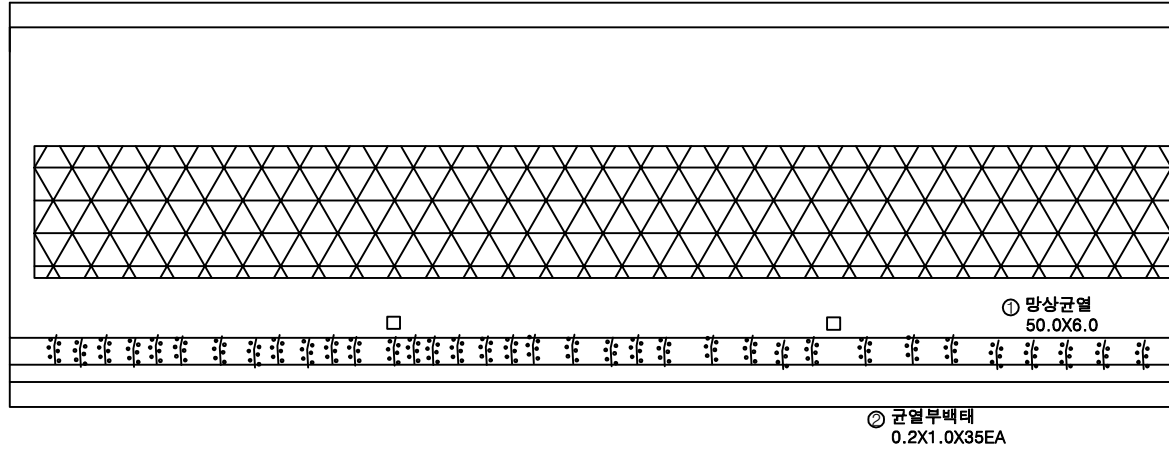
| 번호 | 구분 | 부재 | 손상내용 | 손상현황 | | | | | | 비 고 |
|---|---|---|---|---|---|---|---|---|---|---|
| 1 | 19하 | 교면포장 | 포장 망상균열 | | 50.0 | 6.0 | 300.00 | m <sup>2</sup> | 1 | |
| 2 | 19하 | 방호벽 | 균열부백태 | | 0.2 | 1.0 | 7.00 | m <sup>2</sup> | 35 | |

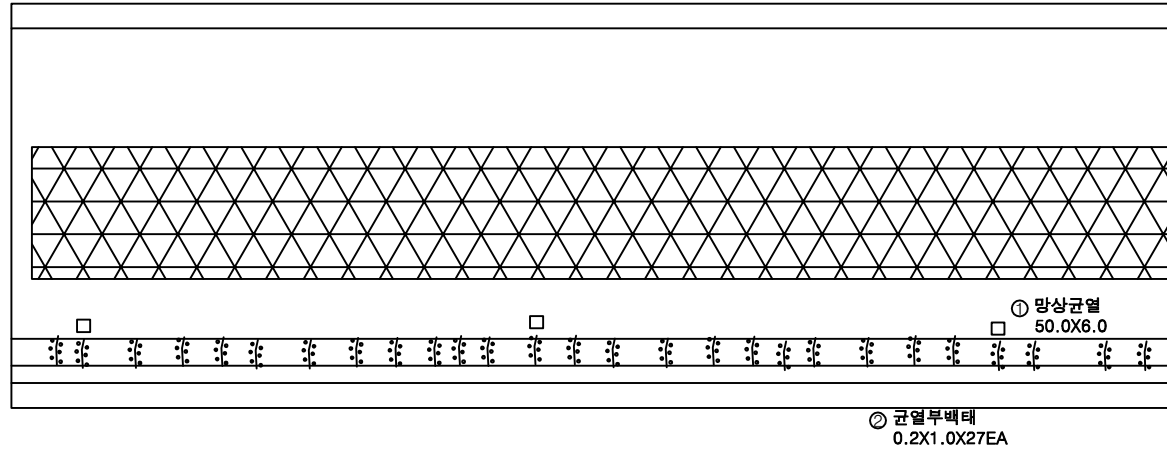
| 번호 | 구분 | 부재 | 손상내용 | 손상현황 | | | | | | 비고 |
|---|---|---|---|---|---|---|---|---|---|---|
| 1 | 19하 | 교면포장 | 포장 망상균열 | | 50.0 | 6.0 | 300.00 | m <sup>2</sup> | 1 | |
| 2 | 19하 | 방호벽 | 균열부백태 | | 0.2 | 1.0 | 5.40 | m <sup>2</sup> | 27 | |

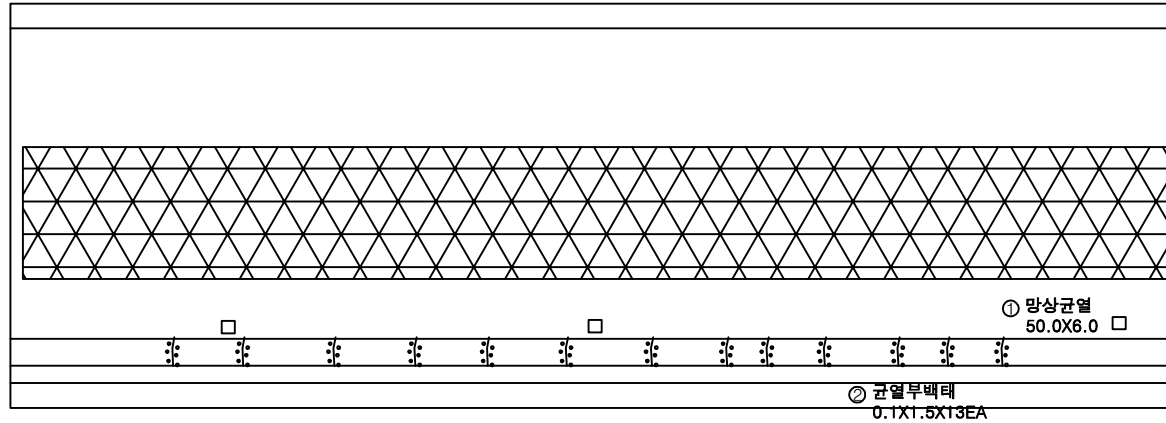
| 번호 | 구분 | 부재 | 손상내용 | 손상현황 | | | | | | 비고 |
|---|---|---|---|---|---|---|---|---|---|---|
| 1 | 19하 | 교면포장 | 포장 망상균열 | | 50.0 | 6.0 | 300.00 | m <sup>2</sup> | 1 | |
| 2 | 20하 | 방호벽 | 균열부백터 | | 0.1 | 1.5 | 1.95 | m <sup>2</sup> | 13 | |

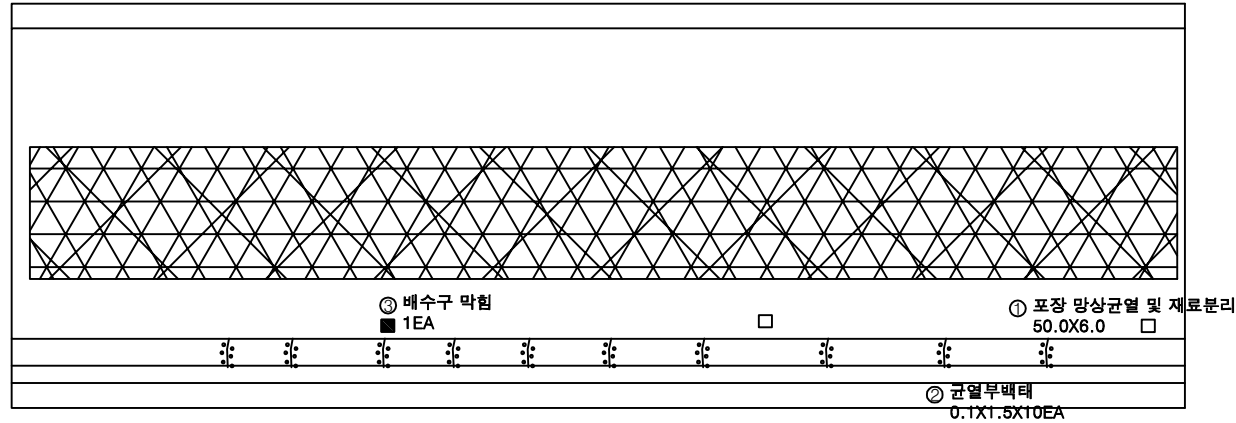
| 번호 | 구분 | 부재 | 손상내용 | 손상현황 | | | | | | 비 고 |
|---|---|---|---|---|---|---|---|---|---|---|
| 1 | 19하 | 교면포장 | 포장 망상균열 및 재료분리 | | 50.0 | 6.0 | 300.00 | m <sup>2</sup> | 1 | |
| 2 | 21하 | 방호벽 | 균열부백태 | | 0.1 | 1.5 | 1.50 | m <sup>2</sup> | 10 | |

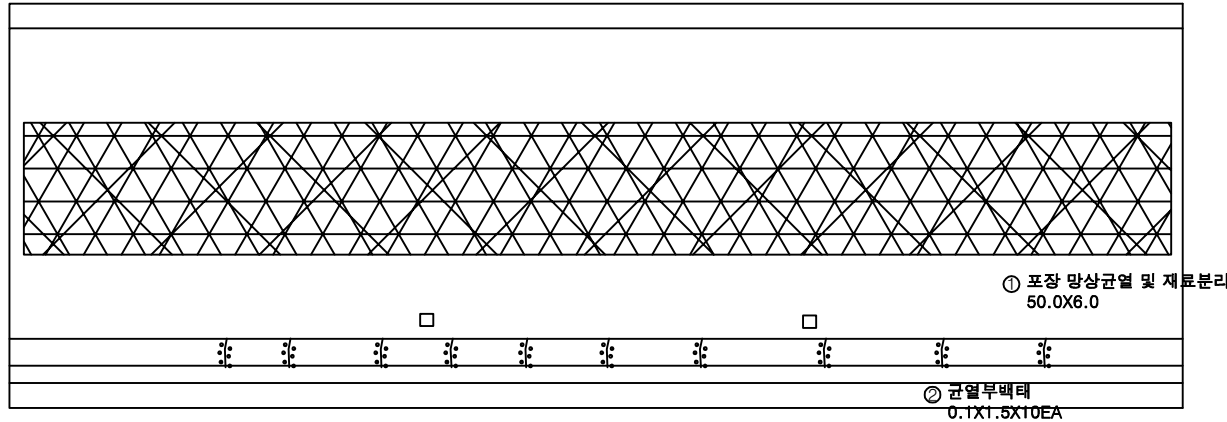
| 번호 | 구분 | 부재 | 손상내용 | 손상현황 | | | | | | 비고 |
|---|---|---|---|---|---|---|---|---|---|---|
| 1 | 19하 | 교면포장 | 포장 망상균열 및 재료분리 | | 50.0 | 6.0 | 300.00 | m <sup>2</sup> | 1 | |
| 2 | 24하 | 방호벽 | 균열투백태 | | 0.1 | 1.5 | 1.50 | m <sup>2</sup> | 10 | |

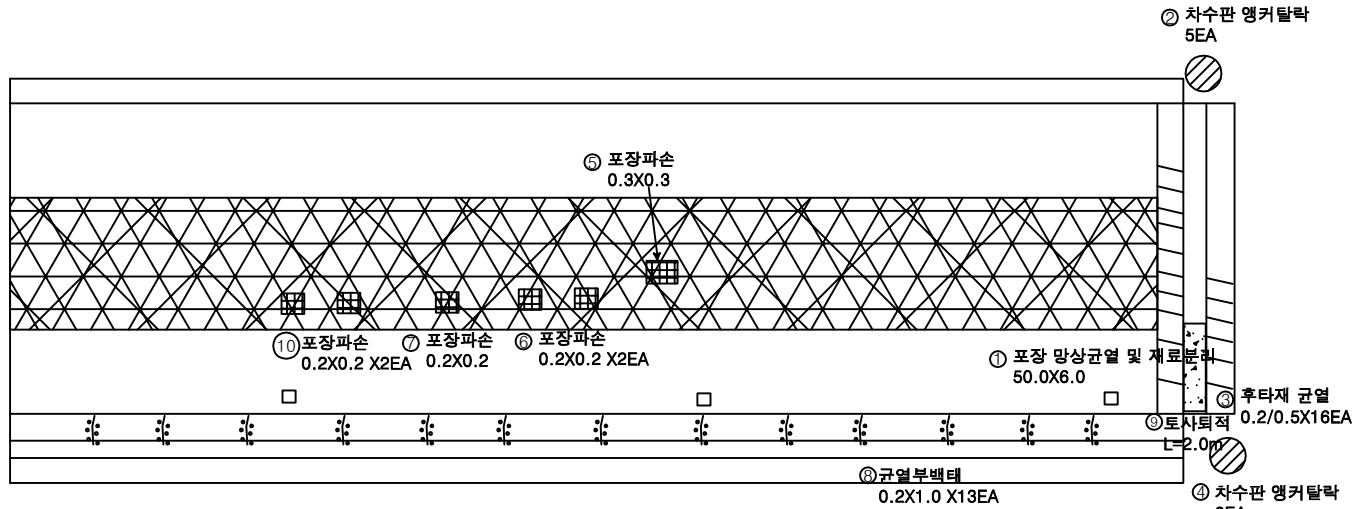
| 번호 | 구분 | 부재 | 손상내용 | 손상현황 | | | | | | 비고 |
|---|---|---|---|---|---|---|---|---|---|---|
| 1 | 19하 | 교면포장 | 포장 망상균열 및 재료분리 | | 50.0 | 6.0 | 300.00 | m <sup>2</sup> | 1 | |
| 3 | 19하 | 신축이음 | 후타재 균열 | 0.2 | 0.5 | | 8.00 | m | 16 | |
| 8 | 23하 | 방호벽 | 균열부백태 | | 0.2 | 1.0 | 2.60 | m <sup>2</sup> | 13 | |

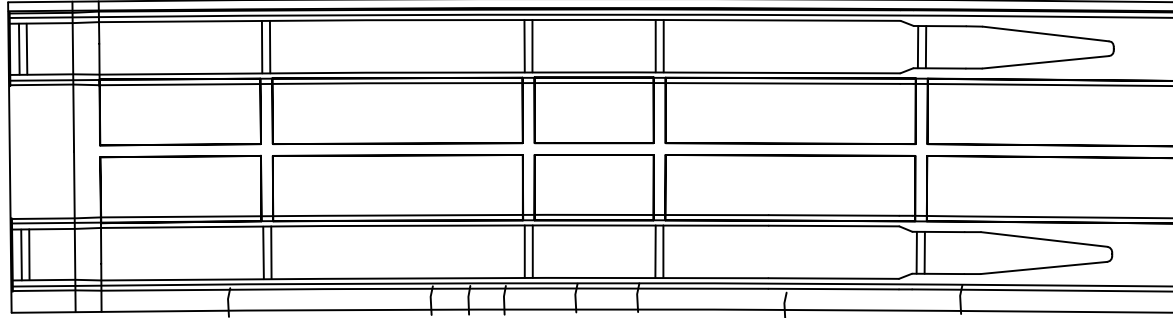
① 0.1/0.5 X8EA

| 번호 | 구분 | 부재 | 손상내용 | 손상현황 | | | | | | 비 고 |
|---|---|---|---|---|---|---|---|---|---|---|
| 1 | 19하 | 바닥판 | 균열(0.3mm미만) | 0.1 | 0.5 | | 4.00 | m | 8 | |

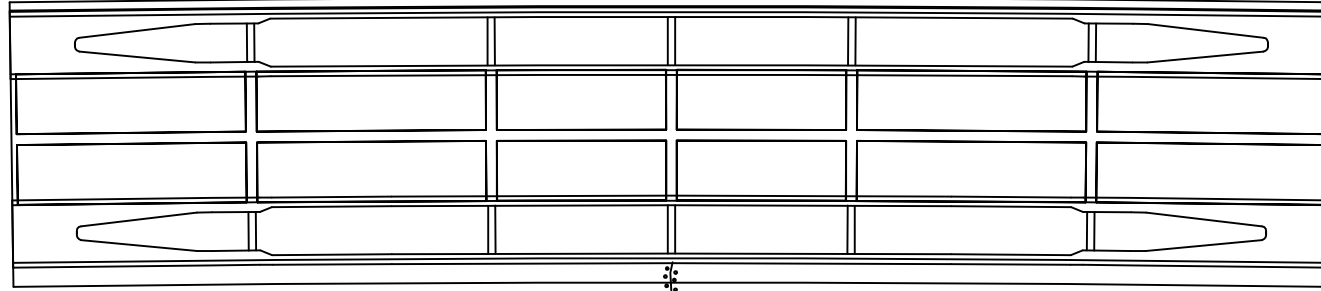
① 균열부백태  
0.1X1.0

| 번호 | 구분 | 부재 | 손상내용 | 손상현황 | | | | | | 비고 |
|---|---|---|---|---|---|---|---|---|---|---|
| 1 | 21하 | 바닥판 | 균열부백태 | | 0.1 | 1.0 | 0.10 | m <sup>2</sup> | 1 | |

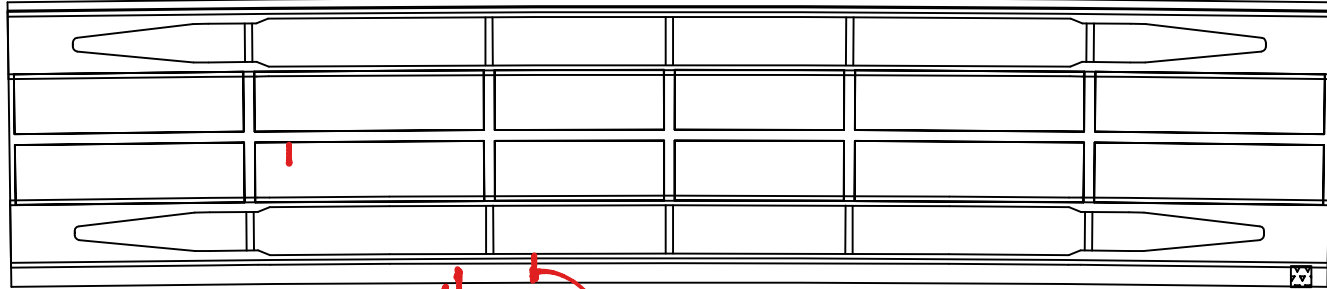
① 배수관 누수  
1EA

| 번호 | 구분 | 부재 | 손상내용 | 손상현황 | | | | | | 비고 |
|---|---|---|---|---|---|---|---|---|---|---|
| 1 | 19하 | 배수시설 | 배수관 누수 | | | | 1.00 | EA | 1 | |
