상주영천고속도로 2024~2025년 시설물 안전점검 용역  
(2025년 상반기 정기안전점검)

# 외 관 조 사 망 도

반정교

2025.04

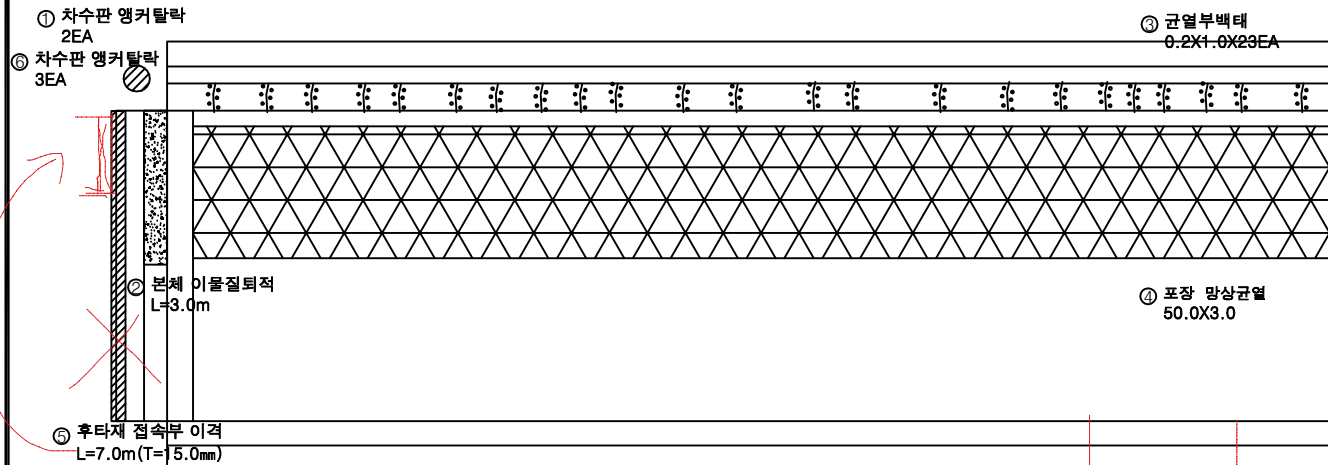
ID : 반정교 교면포장 S1 (상주방향)

| 번호 | 구분 | 부재 | 손상내용 | 손상현황 | | | | | | 비고 |
|---|---|---|---|---|---|---|---|---|---|---|
| 1 | 19하 | 신속이음 | 차수판 앵커탈락 | | | | 2.00 | EA | 2 | |
| 2 | 19하 | 신속이음 | 본체 이물질퇴적 | | 3.0 | | 3.00 | m | 1 | |
| 3 | 19하 | 방호벽 | 균열부백테 | 0.2 | 1.0 | | 4.60 | m² | 23 | |
| 4 | 19하 | 교면포장 | 포장 망상균열 | | 50.0 | 3.0 | 150.00 | m² | 1 | |
| 5 | 19하 | 교면포장 | 후타재 접속부 이격 | | 7.0 | | 7.00 | m | 1 | 23하 보수 |
| 6 | 19하 | 신속이음 | 차수판 앵커탈락 | | | | 3.00 | EA | 3 | |

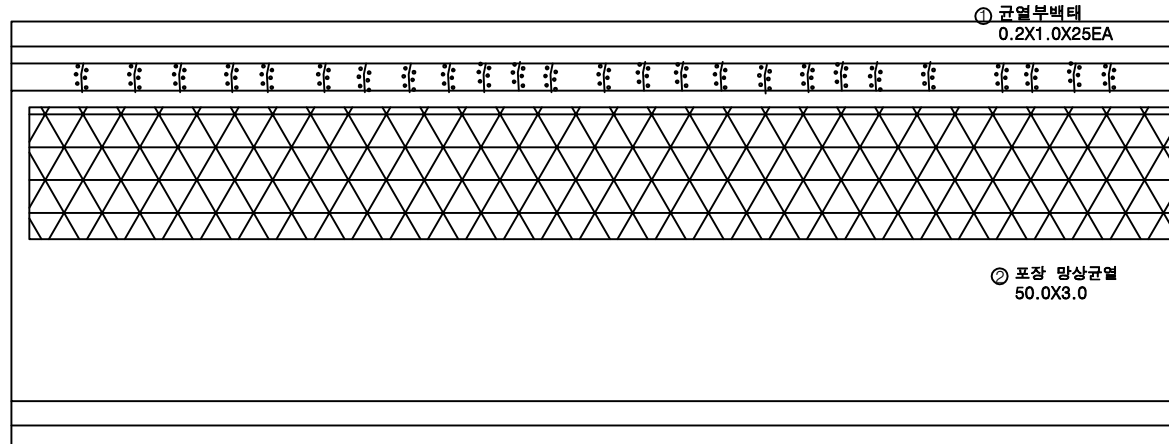
| 번호 | 구분 | 부재 | 손상내용 | 손상현황 | | | | | | 비고 |
|---|---|---|---|---|---|---|---|---|---|---|
| 1 | 19하 | 방호벽 | 균열부백태 | | 0.2 | 1.0 | 5.00 | m <sup>2</sup> | 25 | |
| 2 | 19하 | 교면포장 | 포장 망상균열 | | 50.0 | 3.0 | 150.00 | m <sup>2</sup> | 1 | |

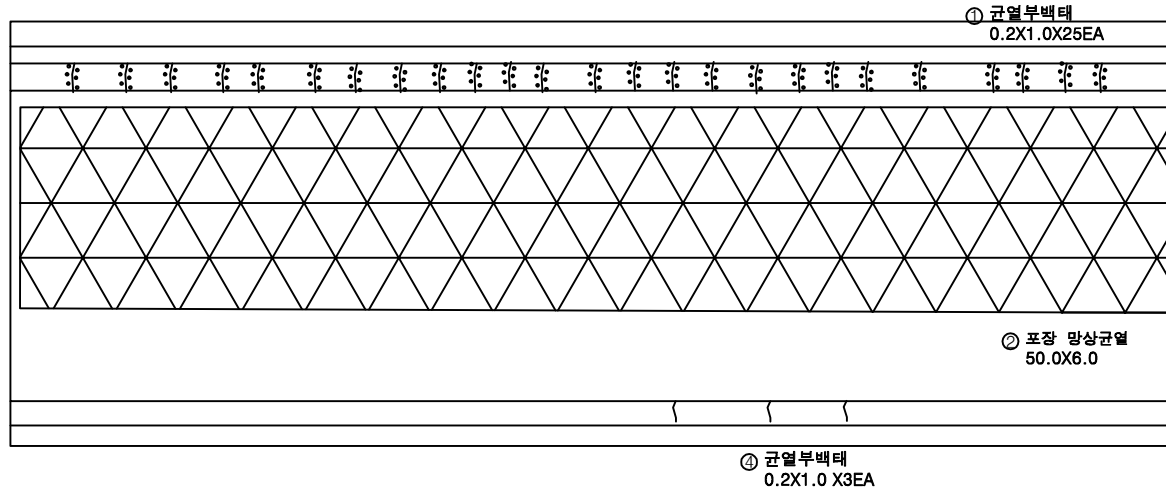
| 번호 | 구분 | 부재 | 손상내용 | 손상현황 | | | | | | 비고 |
|---|---|---|---|---|---|---|---|---|---|---|
| 1 | 19하 | 방호벽 | 균열부백태 | | 0.2 | 1.0 | 5.00 | m <sup>2</sup> | 25 | |
| 2 | 19하 | 교면포장 | 포장 망상균열 | | 50.0 | 6.0 | 300.00 | m <sup>2</sup> | 1 | |
| 3 | 21하 | 중분대 | 균열부백태 | | 0.2 | 1.0 | 0.60 | m <sup>2</sup> | 3 | |

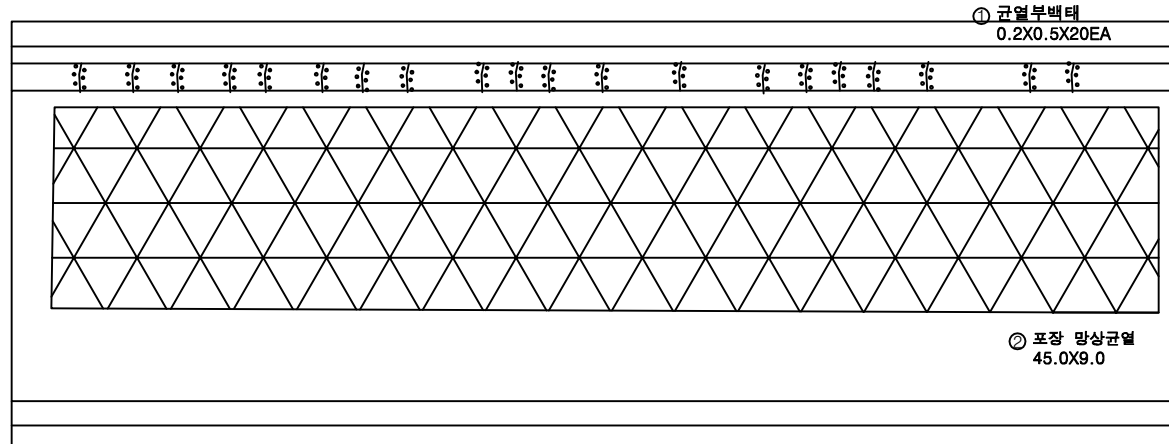
| 번호 | 구분 | 부재 | 손상내용 | 손상현황 | | | | | | 비고 |
|---|---|---|---|---|---|---|---|---|---|---|
| 1 | 19하 | 방호벽 | 균열부백태 | | 0.2 | 0.5 | 2.00 | m <sup>2</sup> | 20 | |
| 2 | 19하 | 교면포장 | 포장 망상균열 | | 45.0 | 9.0 | 405.00 | m <sup>2</sup> | 1 | |

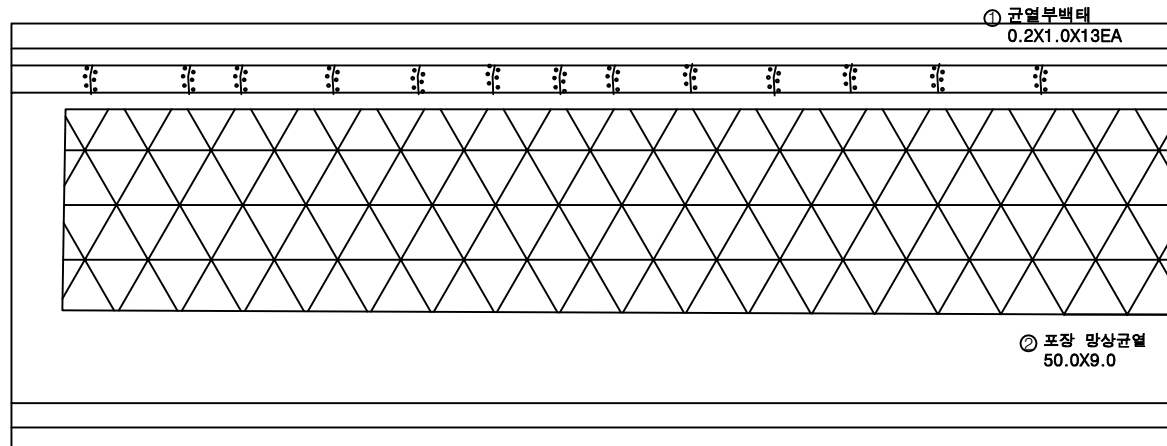
| 번호 | 구분 | 부재 | 손상내용 | 손상현황 | | | | | | 비고 |
|---|---|---|---|---|---|---|---|---|---|---|
| 1 | 19하 | 방호벽 | 균열부백테 | | 0.2 | 1.0 | 2.60 | m <sup>2</sup> | 13 | |
| 2 | 19하 | 교면포장 | 포장 망상균열 | | 50.0 | 9.0 | 450.00 | m <sup>2</sup> | 1 | |

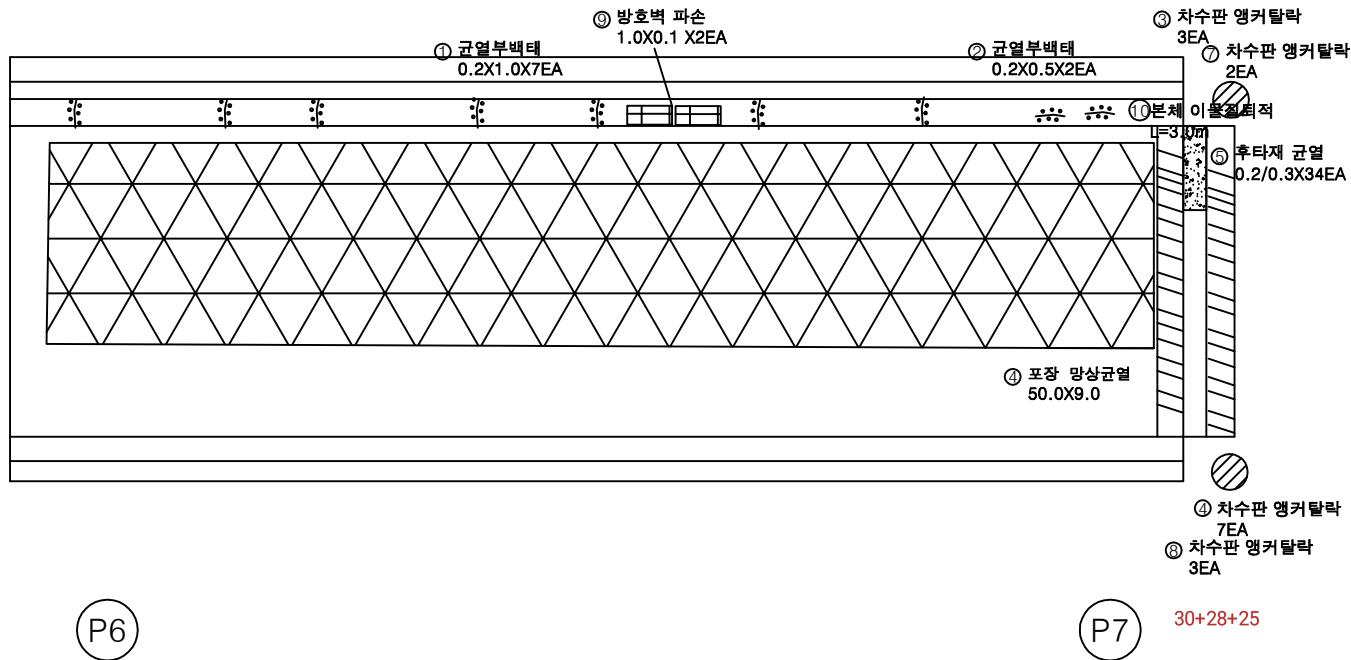
| 번호 | 구분 | 부재 | 손상내용 | 손상현황 | | | | | | 비 고 |
|---|---|---|---|---|---|---|---|---|---|---|
| 1 | 19하 | 방호벽 | 균열부백테 | | 0.2 | 1.0 | 1.40 | m <sup>2</sup> | 7 | |
| 2 | 19하 | 방호벽 | 균열부백테 | | 0.2 | 0.5 | 0.20 | m <sup>2</sup> | 2 | |
| 4 | 19하 | 교면포장 | 포장 망상균열 | | 50.0 | 9.0 | 450.00 | m <sup>2</sup> | 1 | |
| 5 | 19하 | 신축이음 | 후타재 균열 | 0.2 | 0.3 | | 10.20 | m | 34 | |

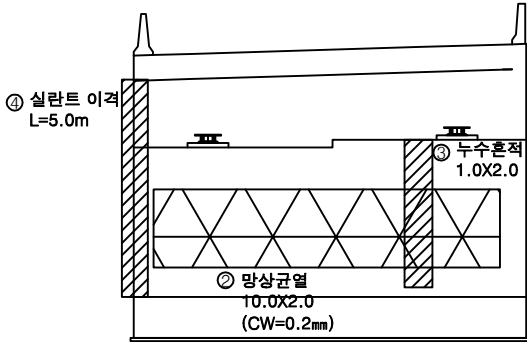
| 번호 | 구분 | 부재 | 손상내용 | 손상현황 | | | | | | 비고 |
|---|---|---|---|---|---|---|---|---|---|---|
| 1 | 19하 | 교량받침 | 발침콘크리트 균열 | 0.2 | 0.2 | | 0.80 | m | 4 | |
| 2 | 19하 | 교대 | 망상균열 | 0.2 | 10.0 | 2.0 | 20.00 | m <sup>2</sup> | 1 | |
| 3 | 19하 | 교대 | 누수흔적 | | 1.0 | 2.0 | 2.00 | m <sup>2</sup> | 1 | |

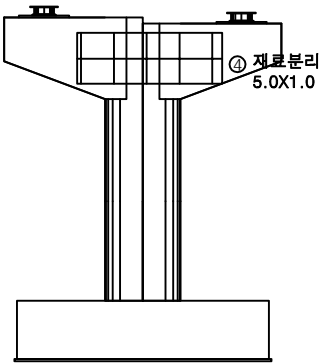
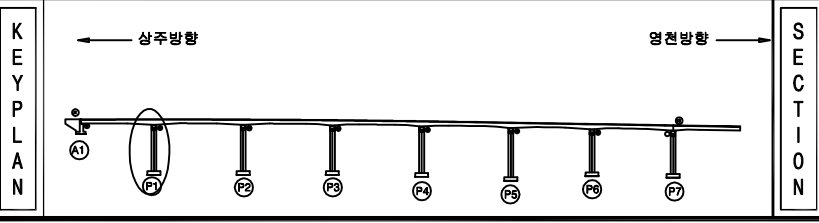
| 번호 | 구분 | 부재 | 손상내용 | 손상현황 | | | | | | 비고 |
|---|---|---|---|---|---|---|---|---|---|---|
| 1 | 19하 | 교량받침 | 무수축물탈 균열 | 0.1 | 0.2 | | 2.00 | m | 10 | |
| 2 | 19하 | 교량받침 | 무수축물탈 균열 | 0.1 | 0.2 | | 2.20 | m | 11 | |

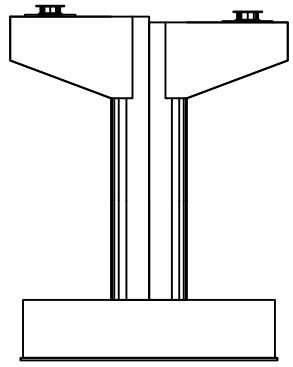
| 번호 | 구분 | 부재 | 손상내용 | 손상현황 | | | | | | 비고 |
|---|---|---|---|---|---|---|---|---|---|---|
| 1 | 19하 | 교량받침 | 무수축물탈 균열 | 0.1 | 0.2 | | 1.40 | m | 7 | |
| 2 | 19하 | 교량받침 | 무수축물탈 균열 | 0.1 | 0.2 | | 1.20 | m | 6 | |

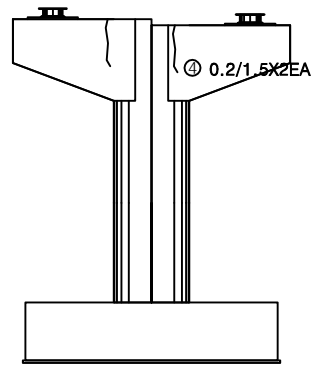
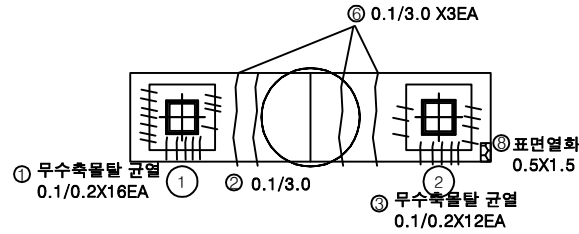
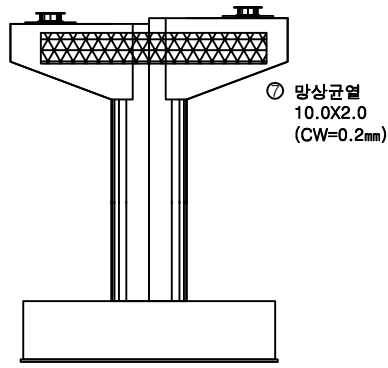
| 번호 | 구분 | 부재 | 손상내용 | 손상현황 | | | | | | 비고 |
|---|---|---|---|---|---|---|---|---|---|---|
| 1 | 19하 | 교량받침 | 무수축물탈 균열 | 0.1 | 0.2 | | 3.20 | m | 16 | |
| 2 | 19하 | 교각 | 균열(0.3mm미만) | 0.1 | 3.0 | | 3.00 | m | 1 | |
| 3 | 19하 | 교량받침 | 무수축물탈 균열 | 0.1 | 0.2 | | 2.40 | m | 12 | |
| 4 | 19하 | 교각 | 균열(0.3mm미만) | 0.2 | 1.5 | | 3.00 | m | 2 | |
| 6 | 21하 | 교각 | 균열(0.3mm미만) | 0.1 | 3.0 | | 9.00 | m | 3 | |
| 7 | 21하 | 교각 | 망상균열 | 0.2 | 10.0 | 2.0 | 20.00 | m <sup>2</sup> | 1 | |

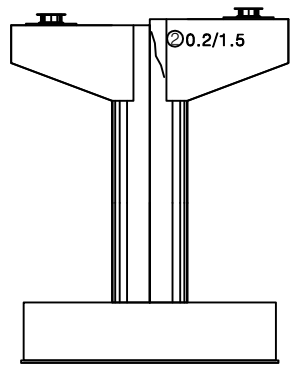
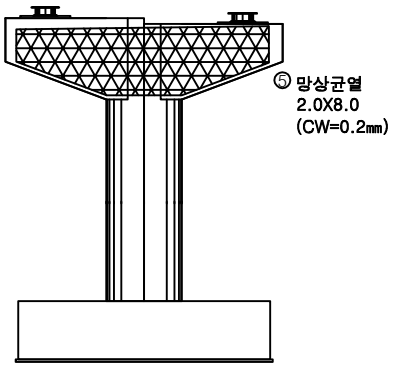
| 번호 | 구분 | 부재 | 손상내용 | 손상현황 | | | | | | 비고 |
|---|---|---|---|---|---|---|---|---|---|---|
| 2 | 23하 | 교각 | 균열(0.3mm미만) | 0.2 | 1.5 | | 1.50 | m | 1 | |
| 3 | 23하 | 교각 | 균열(0.3mm미만) | 0.2 | 2.5 | | 2.50 | m | 1 | |
| 4 | 23하 | 교각 | 균열(0.3mm미만) | 0.2 | 2.5 | | 5.00 | m | 2 | |
| 5 | 23하 | 교각 | 망상균열 | 0.2 | 2.0 | 8.0 | 16.00 | m <sup>2</sup> | 1 | |

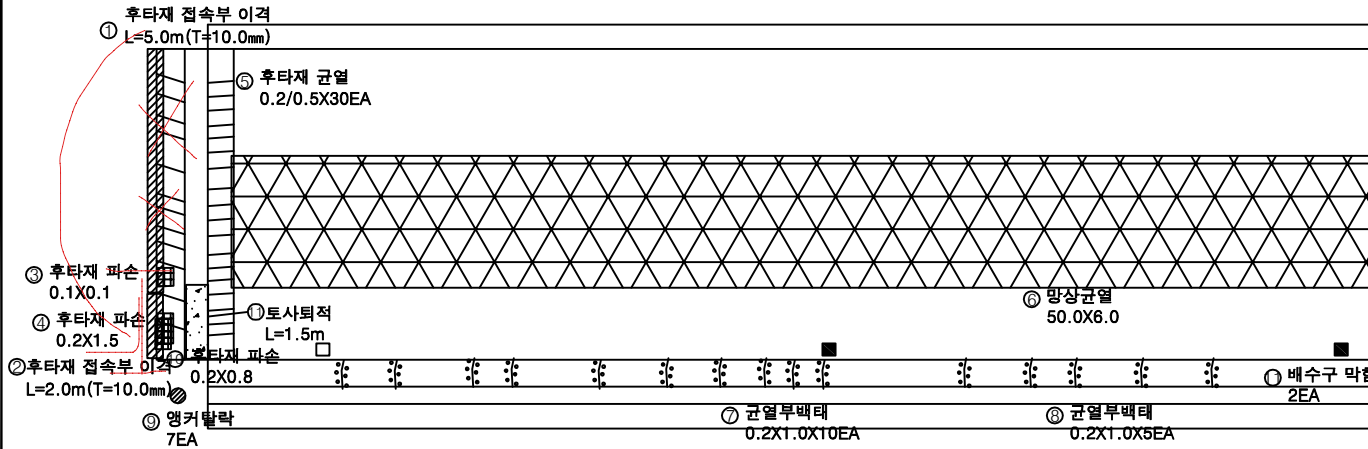
| 번호 | 구분 | 부재 | 손상내용 | 손상현황 | | | | | | 비고 |
|---|---|---|---|---|---|---|---|---|---|---|
| 5 | 19하 | 신축이음 | 후타재 균열 | 0.2 | 0.5 | | 15.00 | m | 30 | |
| 6 | 19하 | 교면포장 | 포장 망상균열 | | 50.0 | 6.0 | 300.00 | m² | 1 | |
| 7 | 19하 | 방호벽 | 균열부백태 | | 0.2 | 1.0 | 2.00 | m² | 10 | |
| 8 | 20하 | 방호벽 | 균열부백태 | | 0.2 | 1.0 | 1.00 | m² | 5 | |

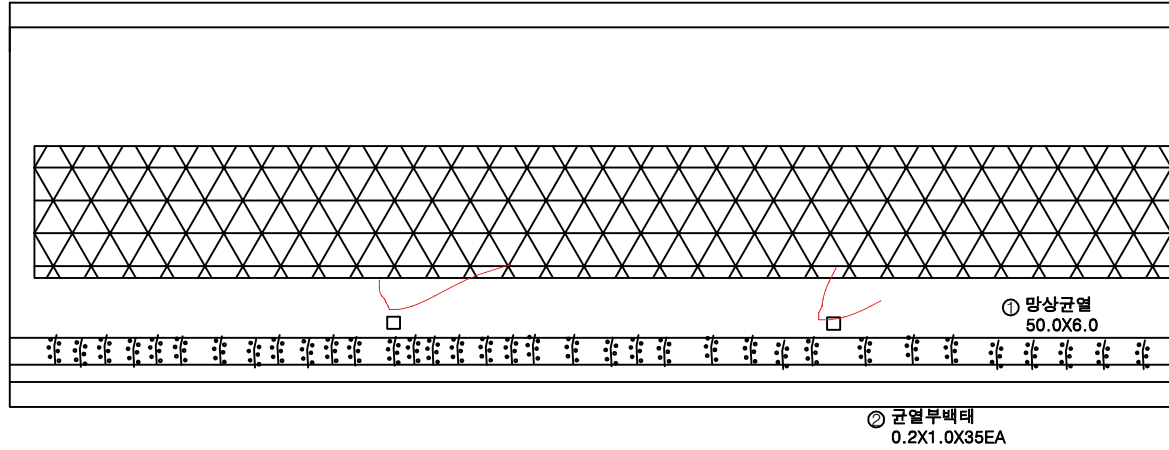
| 번호 | 구분 | 부재 | 손상내용 | 손상현황 | | | | | | 비고 |
|---|---|---|---|---|---|---|---|---|---|---|
| 1 | 19하 | 교면포장 | 포장 망상균열 | | 50.0 | 6.0 | 300.00 | m <sup>2</sup> | 1 | |
| 2 | 19하 | 방호벽 | 균열부백태 | | 0.2 | 1.0 | 7.00 | m <sup>2</sup> | 35 | |

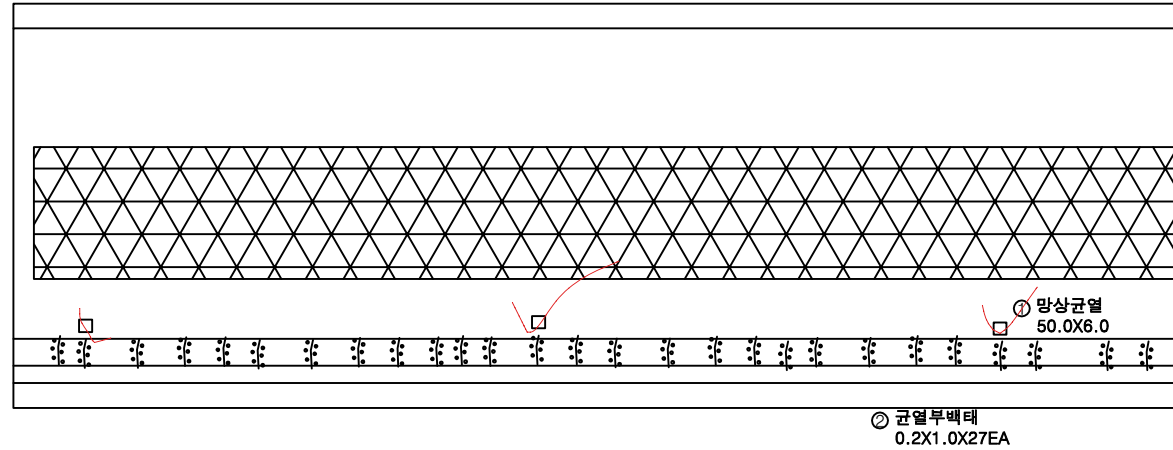
| 번호 | 구분 | 부재 | 손상내용 | 손상현황 | | | | | | 비 고 |
|---|---|---|---|---|---|---|---|---|---|---|
| 1 | 19하 | 교면포장 | 포장 망상균열 | | 50.0 | 6.0 | 300.00 | m <sup>2</sup> | 1 | |
| 2 | 19하 | 방호벽 | 균열부백태 | | 0.2 | 1.0 | 5.40 | m <sup>2</sup> | 27 | |

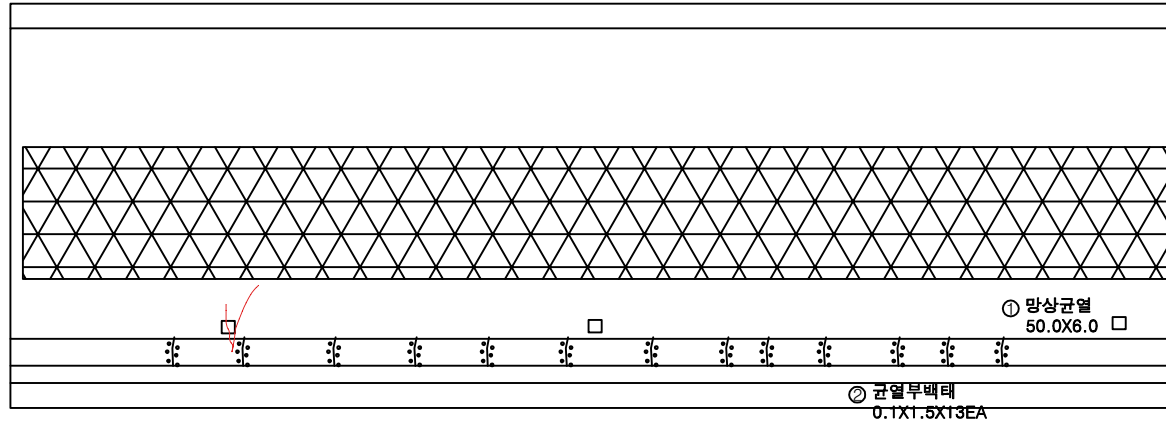
| 번호 | 구분 | 부재 | 손상내용 | 손상현황 | | | | | | 비고 |
|---|---|---|---|---|---|---|---|---|---|---|
| 1 | 19하 | 교면포장 | 포장 망상균열 | | 50.0 | 6.0 | 300.00 | m <sup>2</sup> | 1 | |
| 2 | 20하 | 방호벽 | 균열부배터 | | 0.1 | 1.5 | 1.95 | m <sup>2</sup> | 13 | |

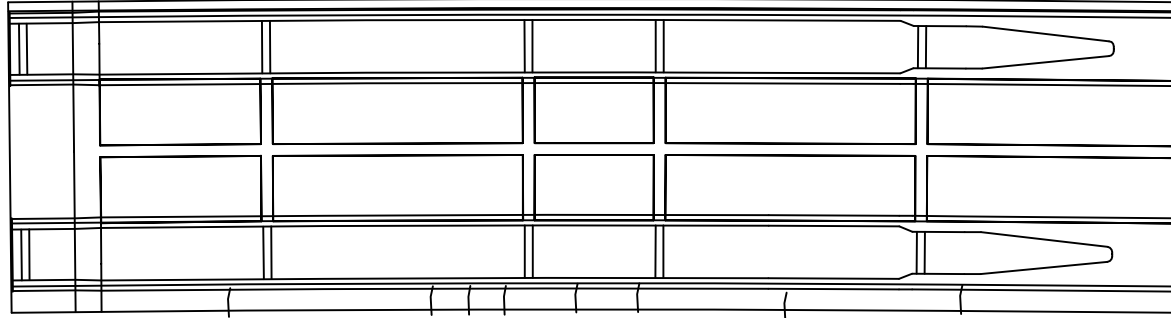
① 0.1/0.5 X8EA

| 번호 | 구분 | 부재 | 손상내용 | 손상현황 | | | | | | 비 고 |
|---|---|---|---|---|---|---|---|---|---|---|
| 1 | 19하 | 바닥판 | 균열(0.3mm미만) | 0.1 | 0.5 | | 4.00 | m | 8 | |

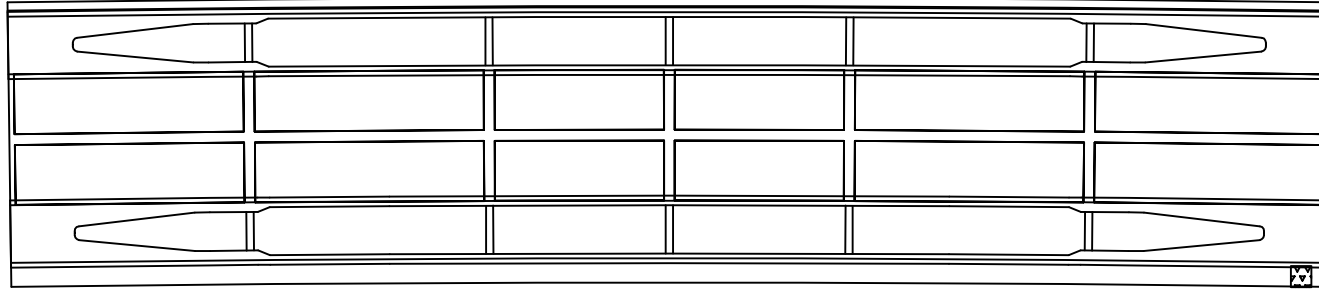
① 배수관 누수  
1EA

| 번호 | 구분 | 부재 | 손상내용 | 손상현황 | | | | | | 비고 |
|---|---|---|---|---|---|---|---|---|---|---|
| 1 | 19하 | 배수시설 | 배수관 누수 | | | | 1.00 | EA | 1 | |
