상주영천고속도로 2024~2025년 시설물 안전점검 용역  
(2025년 상반기 정기안전점검)

# 외 관 조 사 망 도

영천 JCT R-A교

ID : 영천JCT R-A교 바닥판하면 S8

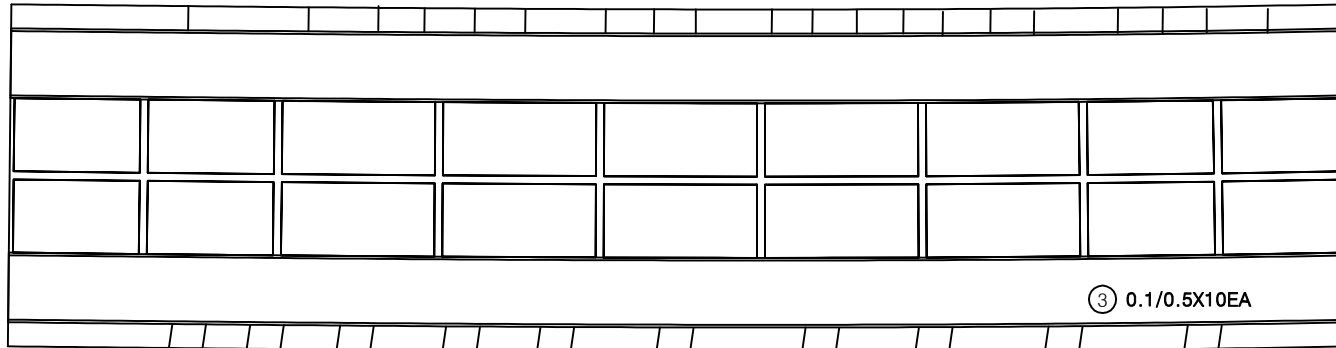
| 번호 | 구분 | 부재 | 손상내용 | 손상현황 | | | | | | 비고 |
|---|---|---|---|---|---|---|---|---|---|---|
| 1 | 19하 | 바닥판 | 균열(0.3mm미만) | 0.1 | 0.5 | | 10.00 | m | 20 | |
| 2 | 19하 | 바닥판 | 균열(0.3mm미만) | 0.1 | 0.5 | | 5.00 | m | 10 | |
| 3 | 25상 | 바닥판 | 균열(0.3mm미만) | 0.1 | 0.5 | | 5.00 | m | 10 | |

① 0.1/0.5X20EA

② 0.1/0.5X10EA

③ 0.1/0.5X10EA

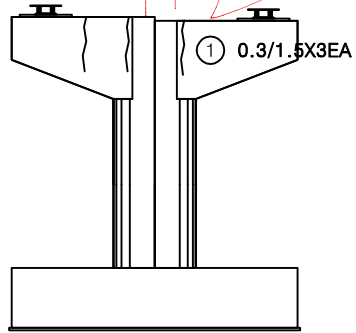
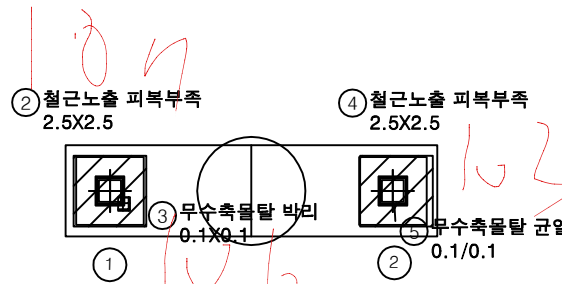
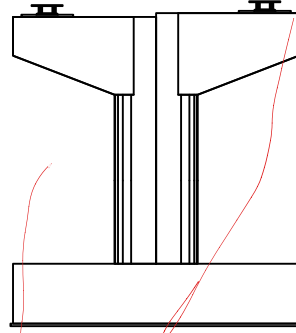
| 번호 | 구분 | 부재 | 손상내용 | 손상현황 | | | | | 비고 |
|---|---|---|---|---|---|---|---|---|---|
| 1 | 19하 | 교각 | 균열(0.3mm미만) | 0.2 | 1.5 | | 4.50 | m | 3 |
| 5 | 19하 | 교량받침 | 무수축물탈 균열 | 0.1 | 0.1 | | 0.10 | m | 1 |

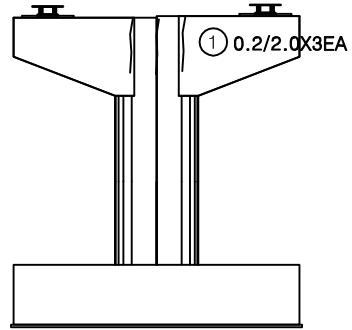
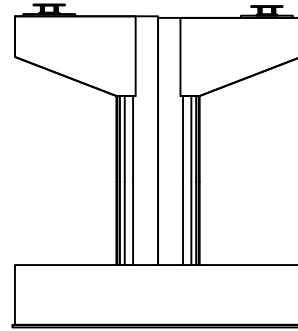
| 번호 | 구분 | 부재 | 손상내용 | 손상현황 | | | | | | 비 고 |
|---|---|---|---|---|---|---|---|---|---|---|
| 1 | 19하 | 교각 | 균열(0.3mm미만) | 0.2 | 2.0 | | 6.00 | m | 3 | |
| 2 | 19하 | 교량받침 | 무수축물탈 균열 | 0.1 | 0.2 | | 1.00 | m | 5 | |
| 3 | 19하 | 교량받침 | 무수축물탈 균열 | 0.1 | 0.2 | | 1.40 | m | 7 | |
