상주영천고속도로 2024~2025년 시설물 안전점검 용역  
(2025년 상반기 정기안전점검)

# 외 관 조 사 망 도

영천 JCT R-A교

2025.04

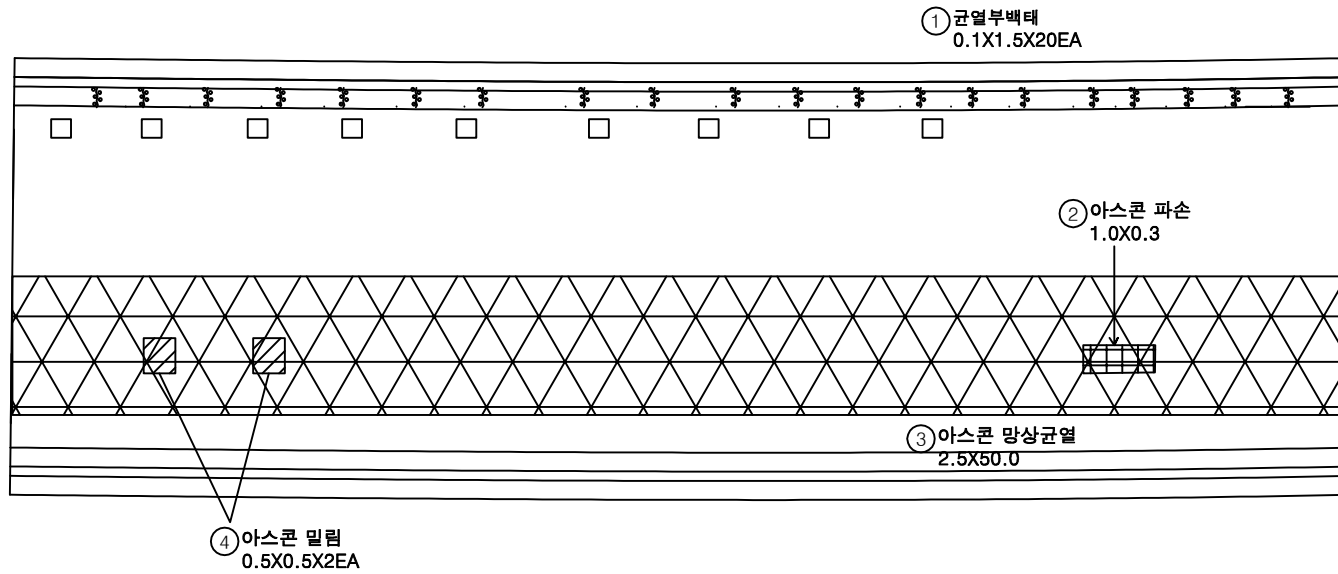
| 번호 | 구분 | 부재 | 손상내용 | 손상현황 | | | | | 비고 |
|---|---|---|---|---|---|---|---|---|---|
| 1 | 19하 | 방호벽 | 균열부백태 | | 0.1 | 1.5 | 3.00 | m <sup>2</sup> | 20 |
| 2 | 20상 | 교면포장 | 아스콘 파손 | | 1.0 | 0.3 | 0.30 | m <sup>2</sup> | 1 |
| 3 | 20상 | 교면포장 | 아스콘 망상균열 | | 50.0 | 2.5 | 125.00 | m <sup>2</sup> | 1 |
| 4 | 20상 | 교면포장 | 아스콘 밀림 | | 0.5 | 0.5 | 0.50 | m <sup>2</sup> | 2 |

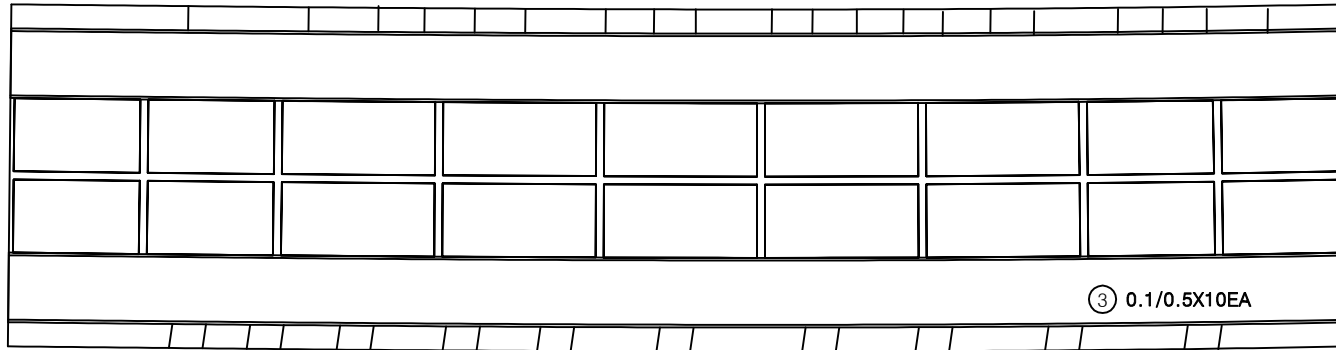
| 번호 | 구분 | 부재 | 손상내용 | 손상현황 | | | | | | 비고 |
|---|---|---|---|---|---|---|---|---|---|---|
| 1 | 19하 | 바닥판 | 균열(0.3mm미만) | 0.1 | 0.5 | | 10.00 | m | 20 | |
| 2 | 19하 | 바닥판 | 균열(0.3mm미만) | 0.1 | 0.5 | | 5.00 | m | 10 | |
| 3 | 25상 | 바닥판 | 균열(0.3mm미만) | 0.1 | 0.5 | | 5.00 | m | 10 | |

① 0.1/0.5X20EA

② 0.1/0.5X10EA

③ 0.1/0.5X10EA

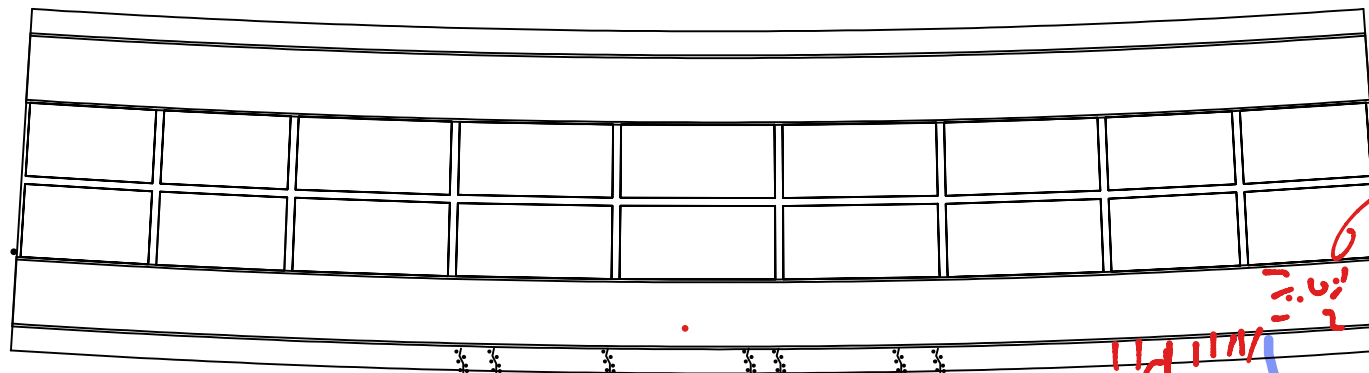
| 번호 | 구분 | 부재 | 손상내용 | 손상현황 | | | | | 비고 |
|---|---|---|---|---|---|---|---|---|---|
| 1 | 21하 | 바닥판 | 균열부백테 | | 0.1 | 1.0 | 0.70 | m <sup>2</sup> | 7 |

① 균열부백테  
0.1X1.0 X7EA

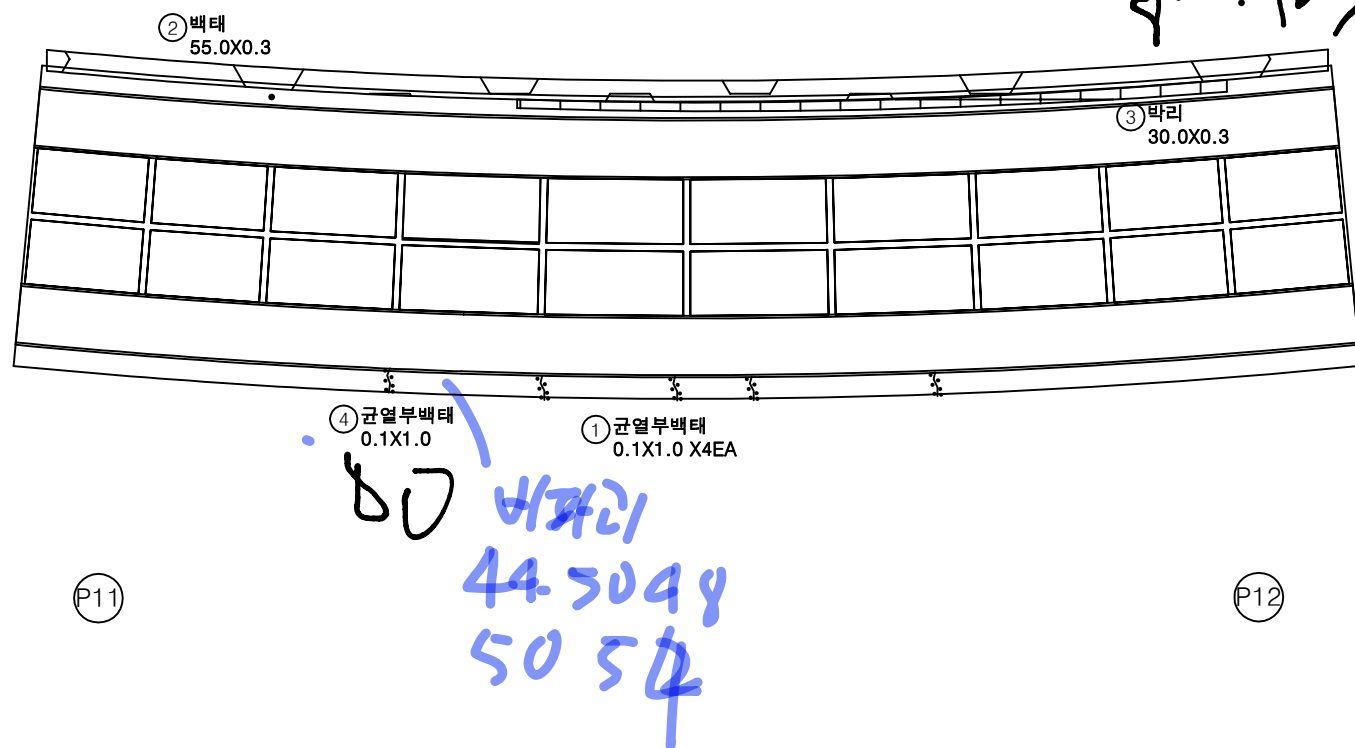
| 번호 | 구분 | 부재 | 손상내용 | 손상현황 | | | | | 비고 |
|---|---|---|---|---|---|---|---|---|---|
| 1 | 21하 | 바닥판 | 균열부백태 | | 0.1 | 1.0 | 0.40 | m <sup>2</sup> | 4 |
| 4 | 23하 | 바닥판 | 균열부백태 | | 0.1 | 1.0 | 0.10 | m <sup>2</sup> | 1 |

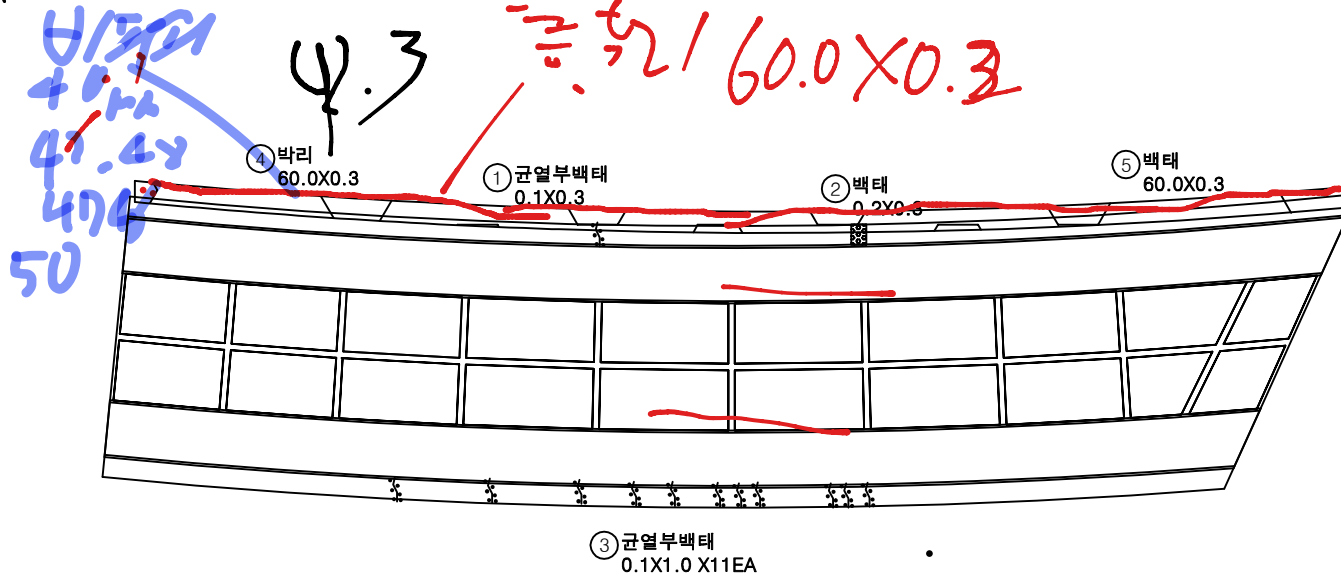
| 번호 | 구분 | 부재 | 손상내용 | 손상현황 | | | | | 비고 |
|---|---|---|---|---|---|---|---|---|---|
| 1 | 21하 | 바닥판 | 균열부백태 | | 0.1 | 0.3 | 0.03 | m <sup>2</sup> | 1 |
| 3 | 21하 | 바닥판 | 균열부백태 | | 0.1 | 1.0 | 1.10 | m <sup>2</sup> | 11 |

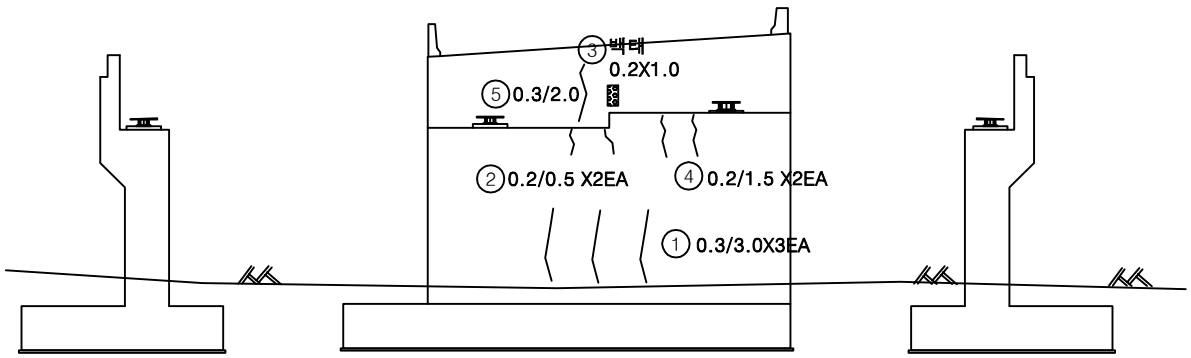
평면도

| 번호 | 구분 | 부재 | 손상내용 | 손상현황 | | | | | | 비고 |
|---|---|---|---|---|---|---|---|---|---|---|
| 1 | 19하 | 교대 | 균열(0.3mm이상) | 0.3 | 3.0 | | 9.00 | m | 3 | |
| 2 | 21하 | 교대 | 균열(0.3mm미만) | 0.2 | 0.5 | | 1.00 | m | 2 | |
| 4 | 21하 | 교대 | 균열(0.3mm미만) | 0.2 | 1.5 | | 3.00 | m | 2 | |
| 5 | 23하 | 교대 | 균열(0.3mm이상) | 0.3 | 2.0 | | 2.00 | m | 1 | |

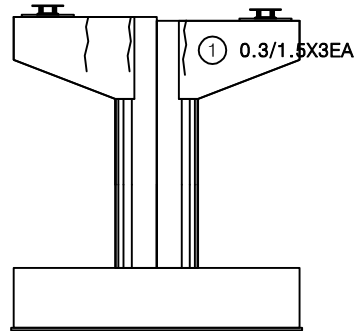
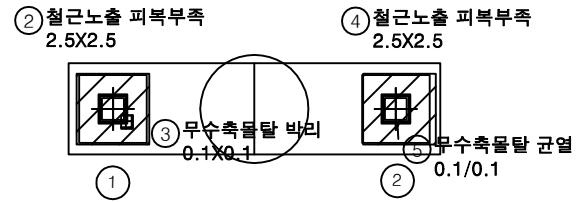
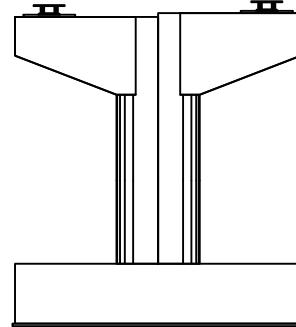
| 번호 | 구분 | 부재 | 손상내용 | 손상현황 | | | | | 비고 |
|---|---|---|---|---|---|---|---|---|---|
| 1 | 19하 | 교각 | 균열(0.3mm미만) | 0.2 | 1.5 | | 4.50 | m | 3 |
| 5 | 19하 | 교량받침 | 무수축물탈 균열 | 0.1 | 0.1 | | 0.10 | m | 1 |

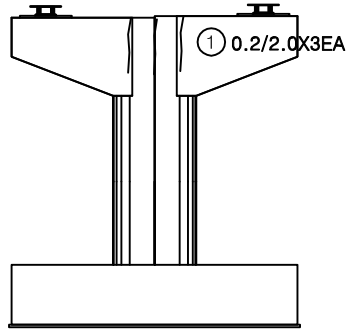
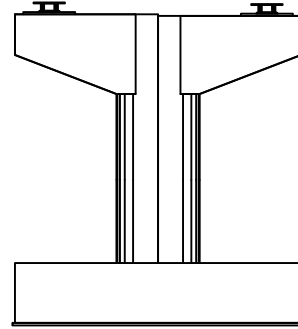
| 번호 | 구분 | 부재 | 손상내용 | 손상현황 | | | | | | 비 고 |
|---|---|---|---|---|---|---|---|---|---|---|
| 1 | 19하 | 교각 | 균열(0.3mm미만) | 0.2 | 2.0 | | 6.00 | m | 3 | |
| 2 | 19하 | 교량받침 | 무수축물탈 균열 | 0.1 | 0.2 | | 1.00 | m | 5 | |
| 3 | 19하 | 교량받침 | 무수축물탈 균열 | 0.1 | 0.2 | | 1.40 | m | 7 | |

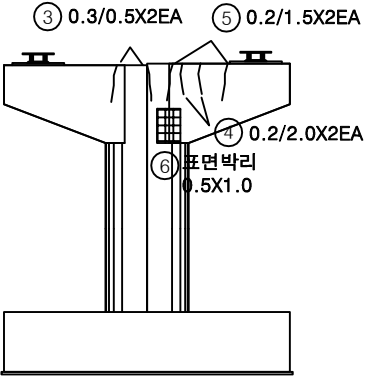
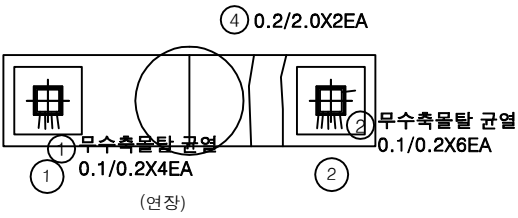
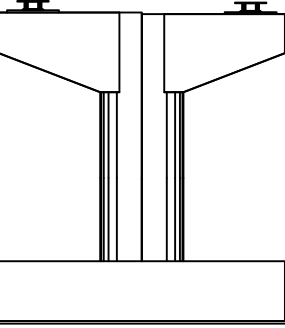
| 번호 | 구분 | 부재 | 손상내용 | 손상현황 | | | | | | 비고 |
|---|---|---|---|---|---|---|---|---|---|---|
| 1 | 19하 | 교량받침 | 무수축물탈 균열 | 0.1 | 0.2 | | 0.80 | m | 4 | |
| 2 | 19하 | 교량받침 | 무수축물탈 균열 | 0.1 | 0.2 | | 1.20 | m | 6 | |
| 3 | 19하 | 교각 | 균열(0.3mm이상) | 0.3 | 0.5 | | 1.00 | m | 2 | |
| 4 | 19하 | 교각 | 균열(0.3mm미만) | 0.2 | 2.0 | | 4.00 | m | 2 | |
| 5 | 19하 | 교각 | 균열(0.3mm미만) | 0.2 | 1.5 | | 3.00 | m | 2 | |

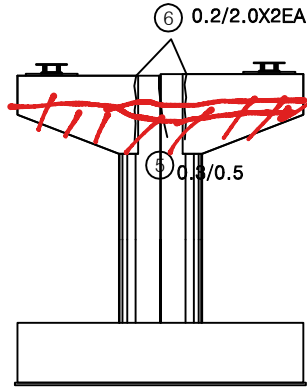
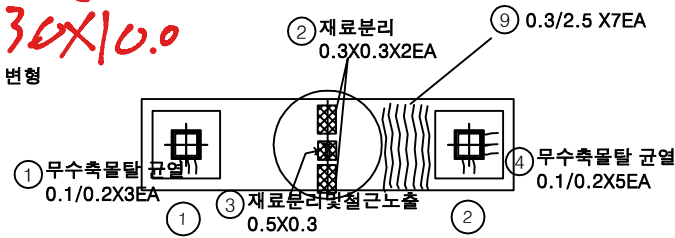
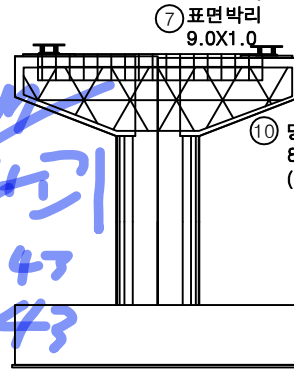
| 번호 | 구분 | 부재 | 손상내용 | 손상현황 | | | | | 비고 |
|---|---|---|---|---|---|---|---|---|---|
| 1 | 19하 | 교량받침 | 무수축물탈 균열 | 0.1 | 0.2 | | 0.60 | m | 3 |
| 4 | 19하 | 교량받침 | 무수축물탈 균열 | 0.1 | 0.2 | | 1.00 | m | 5 |
| 5 | 19하 | 교각 | 균열(0.3mm이상) | 0.3 | 0.5 | | 0.50 | m | 1 |
| 6 | 19하 | 교각 | 균열(0.3mm미만) | 0.2 | 2.0 | | 4.00 | m | 2 |
| 9 | 21하 | 교각 | 균열(0.3mm이상) | 0.3 | 2.5 | | 17.50 | m | 7 |
| 10 | 23하 | 교각 | 망상균열 | 0.2 | 8.0 | 2.0 | 16.00 | m <sup>2</sup> | 1 |

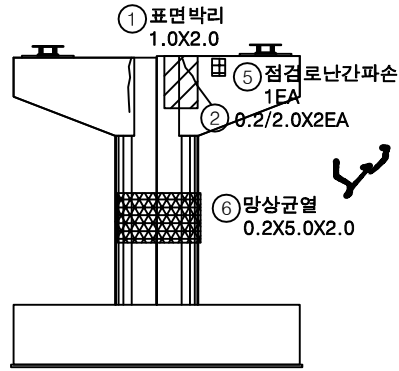
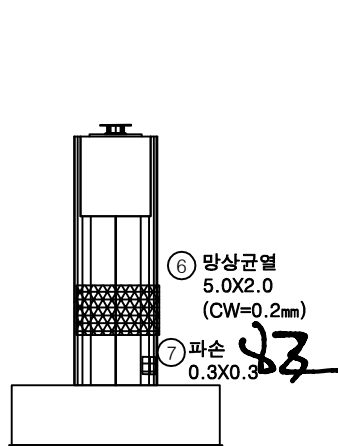
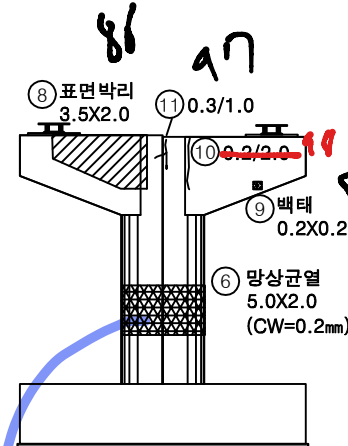
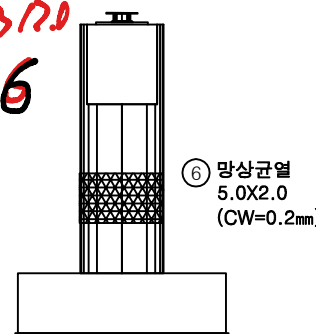
| 번호 | 구분 | 부재 | 손상내용 | 손상현황 | | | | | | 비고 |
|---|---|---|---|---|---|---|---|---|---|---|
| 2 | 19하 | 교각 | 균열(0.3mm미만) | 0.2 | 2.0 | | 4.00 | m | 2 | |
| 3 | 19하 | 교량받침 | 무수축물탈 균열 | 0.1 | 0.2 | | 1.40 | m | 7 | |
| 4 | 19하 | 교량받침 | 무수축물탈 균열 | 0.1 | 0.2 | | 1.60 | m | 8 | |
| 6 | 21하 | 교각 | 망상균열 | 0.2 | 5.0 | 2.0 | 10.00 | m <sup>2</sup> | 1 | |
| 10 | 21하 | 교각 | 균열(0.3mm미만) | 0.2 | 2.0 | | 2.00 | m | 1 | |
| 11 | 21하 | 교각 | 균열(0.3mm이상) | 0.3 | 1.0 | | 1.00 | m | 1 | |

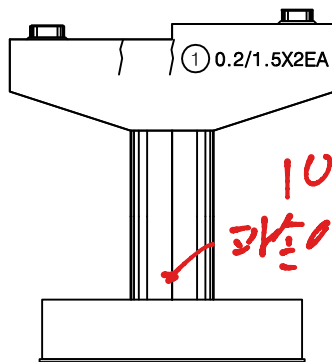
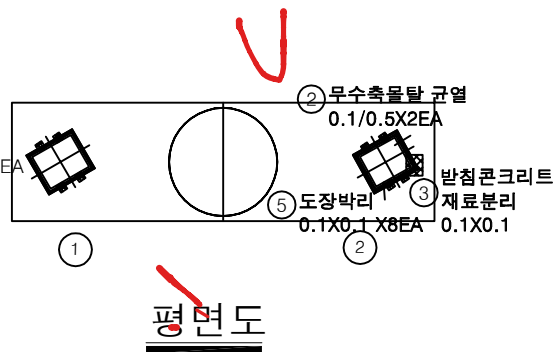
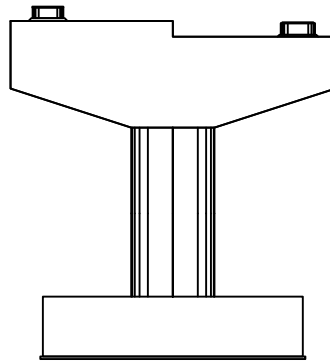
| 번호 | 구분 | 부재 | 손상내용 | 손상현황 | | | | | 비고 |
|---|---|---|---|---|---|---|---|---|---|
| 1 | 19하 | 교각 | 균열(0.3mm미만) | 0.2 | 1.5 | | 3.00 | m | 2 |
| 2 | 19하 | 교량받침 | 무수축물탈 균열 | 0.1 | 0.5 | | 1.00 | m | 2 |
