상주영천고속도로 2024~2025년 시설물 안전점검 용역  
(2025년 상반기 정기안전점검)

# 외 관 조 사 망 도

영천 JCT R-A교

2025.04

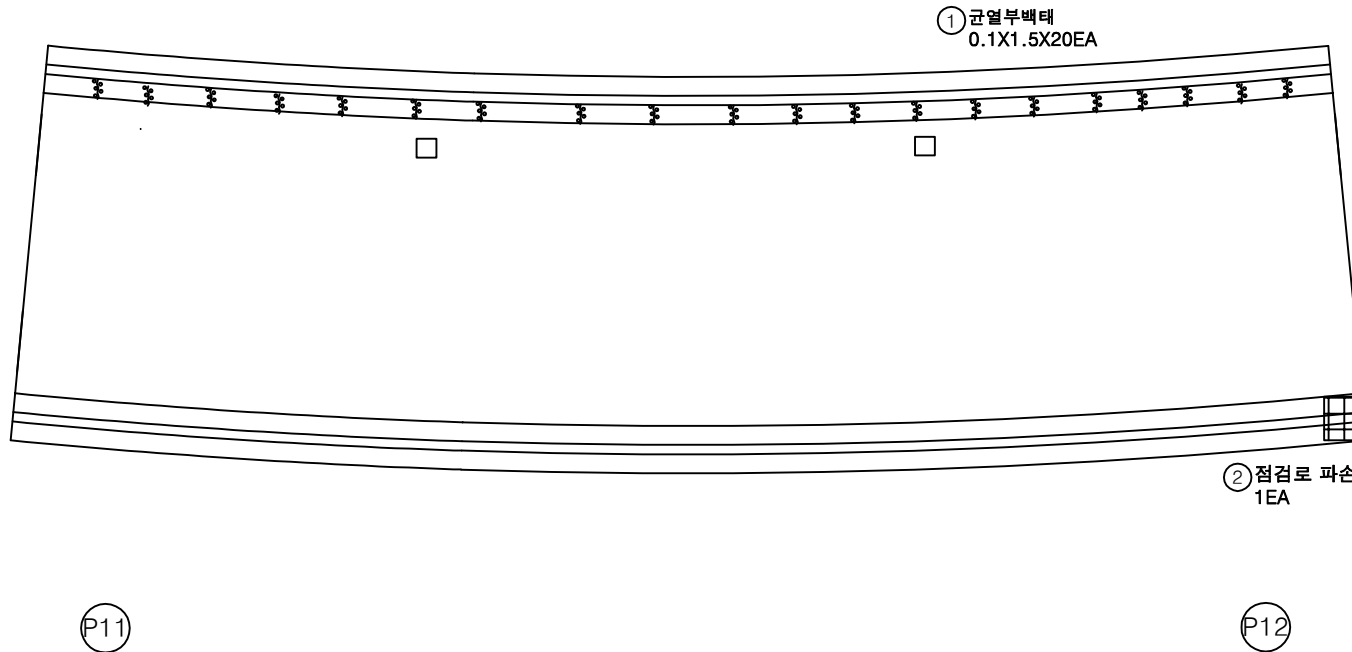
| 번호 | 구분 | 부재 | 손상내용 | 손상현황 | | | | | 비 고 |
|---|---|---|---|---|---|---|---|---|---|
| 1 | 19하 | 방호벽 | 균열부백테 | | 0.1 | 1.5 | 3.00 | m <sup>2</sup> | 20 |
| 2 | 19하 | 점검시설 | 점검로 파손 | | | | 1.00 | EA | 1 |

② 점검로 파손  
1EA

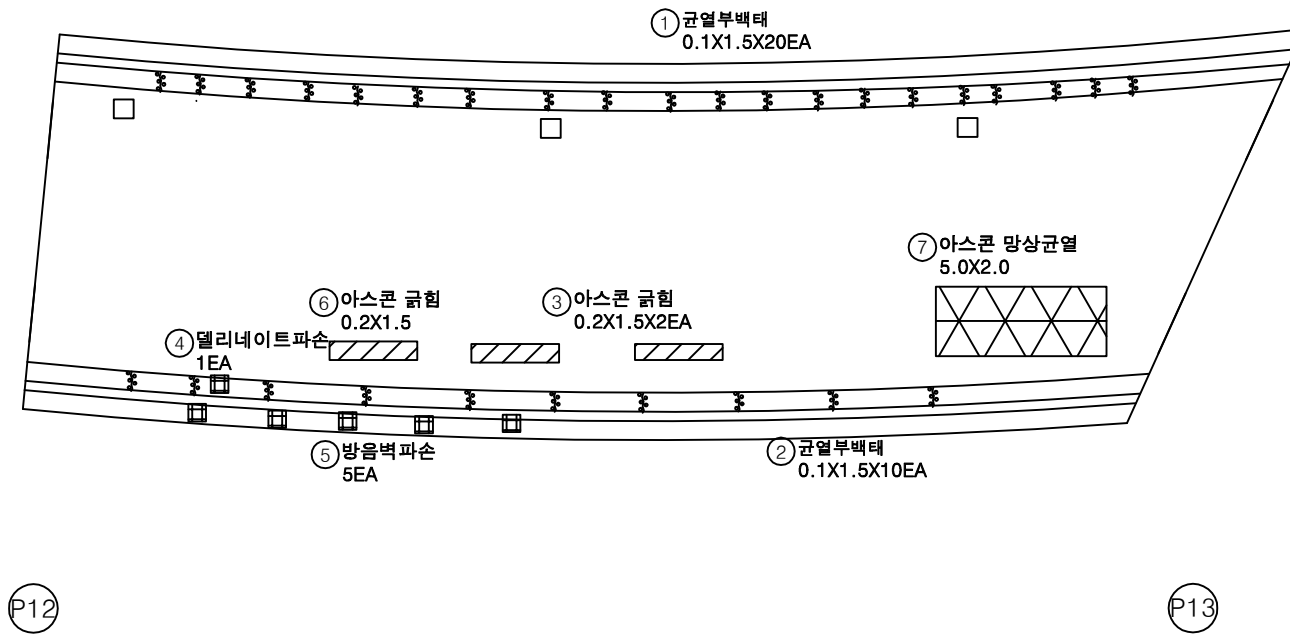
| 번호 | 구분 | 부재 | 손상내용 | 손상현황 | | | | | 비고 |
|---|---|---|---|---|---|---|---|---|---|
| 1 | 19하 | 방호벽 | 균열부백태 | | 0.1 | 1.5 | 3.00 | m <sup>2</sup> | 20 |
| 2 | 19하 | 방호벽 | 균열부백태 | | 0.1 | 1.5 | 1.50 | m <sup>2</sup> | 10 |
| 7 | 23하 | 교면포장 | 아스콘 망상균열 | | 5.0 | 2.0 | 10.00 | m <sup>2</sup> | 1 |

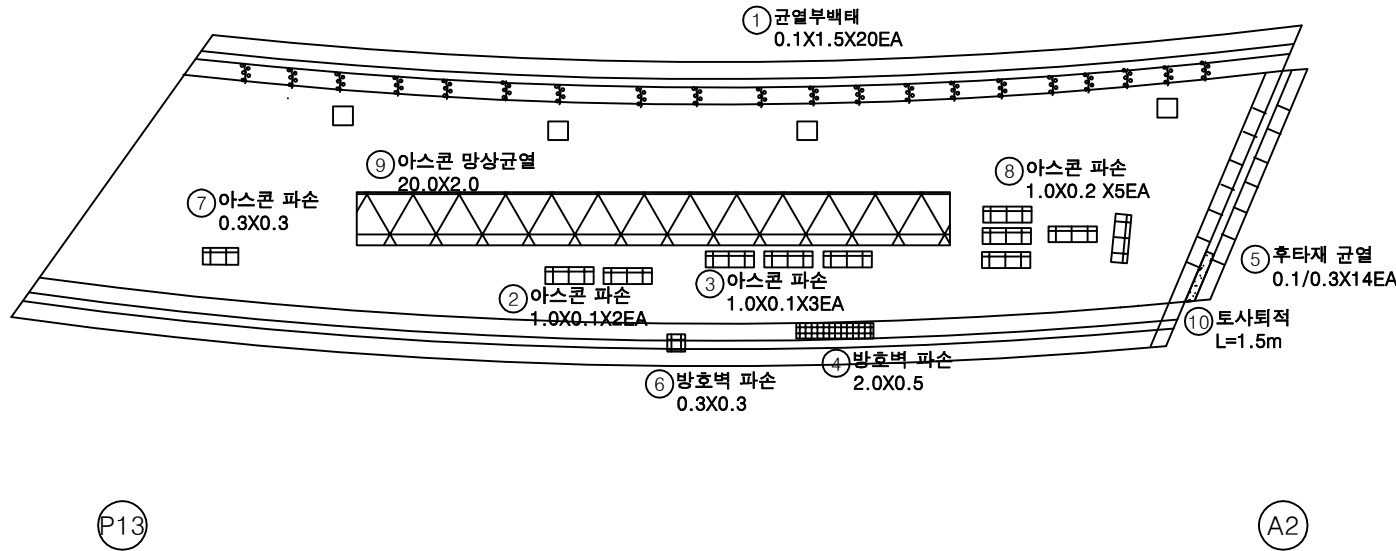
| 번호 | 구분 | 부재 | 손상내용 | 손상현황 | | | | | 비고 |
|---|---|---|---|---|---|---|---|---|---|
| 1 | 19하 | 방호벽 | 균열부백태 | | 0.1 | 1.5 | 3.00 | m <sup>2</sup> | 20 |
| 5 | 19하 | 신속이음 | 후타재 균열 | 0.1 | 0.3 | | 4.20 | m | 14 |
| 9 | 23하 | 교면포장 | 아스콘 망상균열 | 20.0 | 2.0 | | 40.00 | m <sup>2</sup> | 1 |

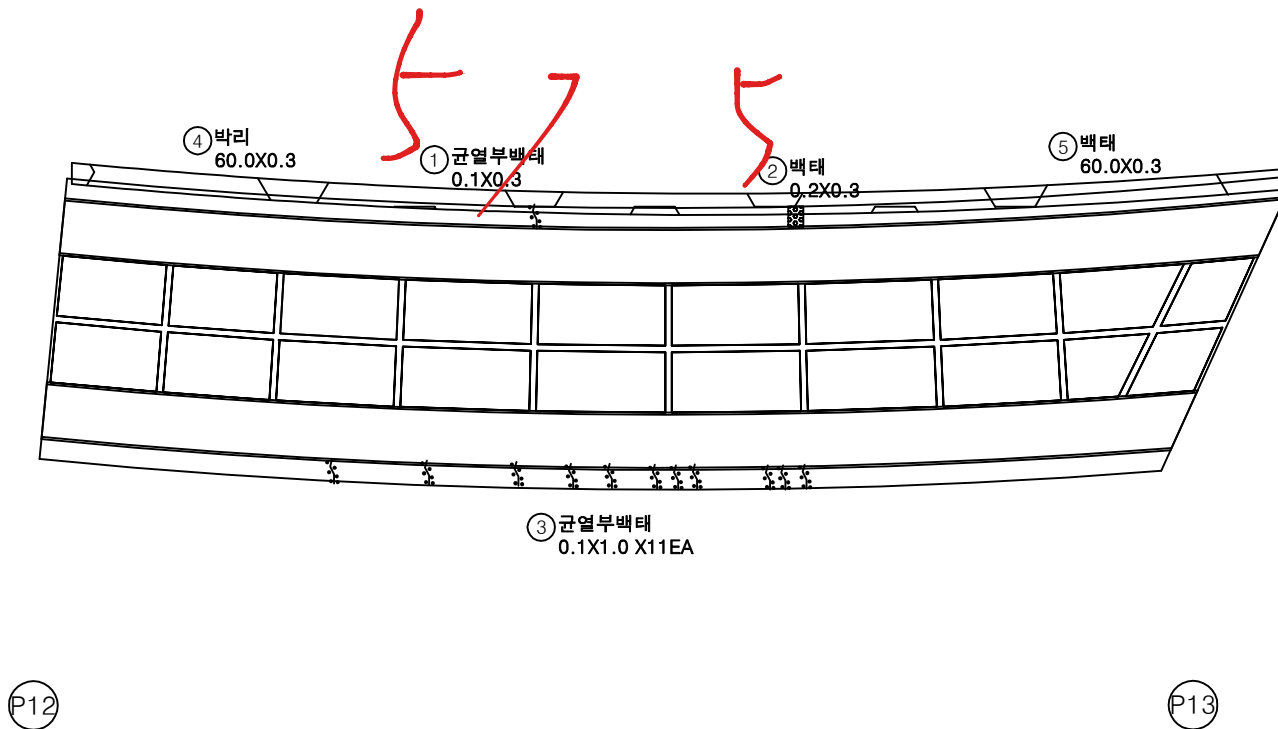
| 번호 | 구분 | 부재 | 손상내용 | 손상현황 | | | | | 비고 |
|---|---|---|---|---|---|---|---|---|---|
| 1 | 21하 | 바닥판 | 균열부백태 | | 0.1 | 0.3 | 0.03 | m <sup>2</sup> | 1 |
| 3 | 21하 | 바닥판 | 균열부백태 | | 0.1 | 1.0 | 1.10 | m <sup>2</sup> | 11 |

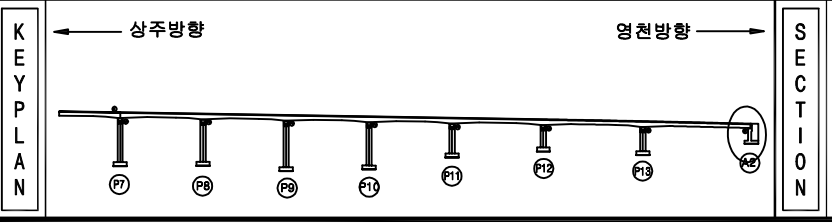
| 번호 | 구분 | 부재 | 손상내용 | 손상현황 | | | | | | 비고 |
|---|---|---|---|---|---|---|---|---|---|---|
| 1 | 19하 | 교대 | 균열(0.3mm이상) | 0.3 | 3.0 | | 9.00 | m | 3 | |
| 2 | 21하 | 교대 | 균열(0.3mm미만) | 0.2 | 0.5 | | 1.00 | m | 2 | |
| 4 | 21하 | 교대 | 균열(0.3mm미만) | 0.2 | 1.5 | | 3.00 | m | 2 | |
| 5 | 23하 | 교대 | 균열(0.3mm이상) | 0.3 | 2.0 | | 2.00 | m | 1 | |

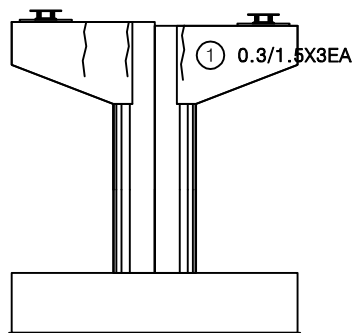
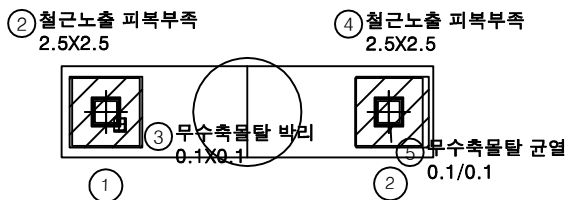
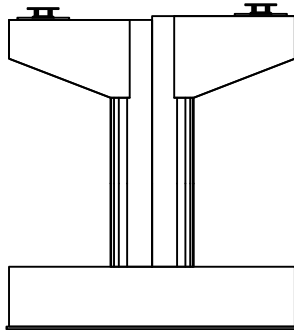
| 번호 | 구분 | 부재 | 손상내용 | 손상현황 | | | | | 비고 |
|---|---|---|---|---|---|---|---|---|---|
| 1 | 19하 | 교각 | 균열(0.3mm미만) | 0.2 | 1.5 | | 4.50 | m | 3 |
| 5 | 19하 | 교량받침 | 무수축물탈 균열 | 0.1 | 0.1 | | 0.10 | m | 1 |

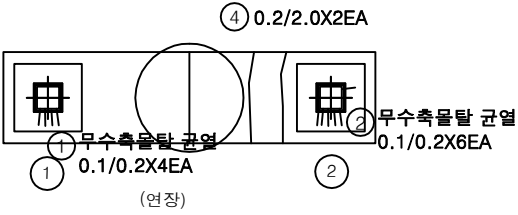
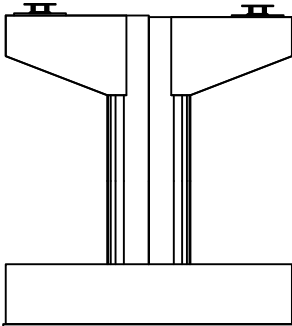
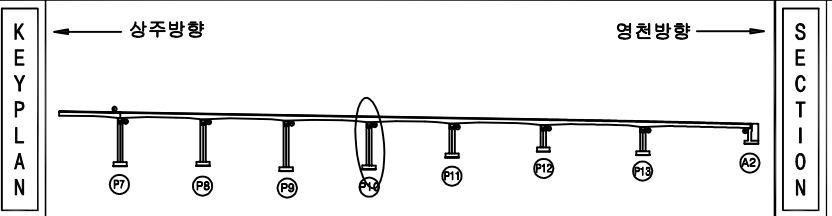
| 번호 | 구분 | 부재 | 손상내용 | 손상현황 | | | | | 비고 |
|---|---|---|---|---|---|---|---|---|---|
| 1 | 19하 | 교량받침 | 무수축물탈 균열 | 0.1 | 0.2 | | 0.80 | m | 4 |
| 2 | 19하 | 교량받침 | 무수축물탈 균열 | 0.1 | 0.2 | | 1.20 | m | 6 |
| 3 | 19하 | 교각 | 균열(0.3mm이상) | 0.3 | 0.5 | | 1.00 | m | 2 |
| 4 | 19하 | 교각 | 균열(0.3mm미만) | 0.2 | 2.0 | | 4.00 | m | 2 |
| 5 | 19하 | 교각 | 균열(0.3mm미만) | 0.2 | 1.5 | | 3.00 | m | 2 |

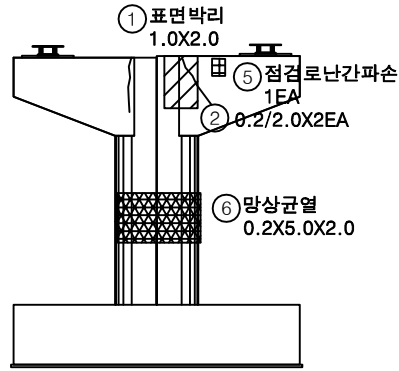
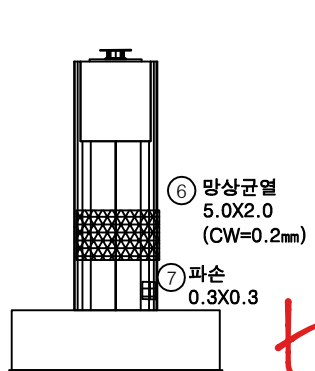
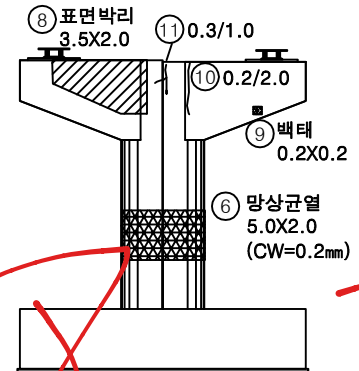
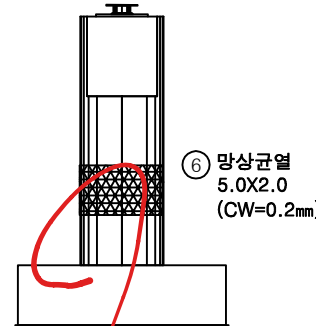
| 번호 | 구분 | 부재 | 손상내용 | 손상현황 | | | | | 비 고 |
|---|---|---|---|---|---|---|---|---|---|
| 2 | 19하 | 교각 | 균열(0.3mm미만) | 0.2 | 2.0 | | 4.00 | m | 2 |
| 3 | 19하 | 교량받침 | 무수축물탈 균열 | 0.1 | 0.2 | | 1.40 | m | 7 |
| 4 | 19하 | 교량받침 | 무수축물탈 균열 | 0.1 | 0.2 | | 1.60 | m | 8 |
| 6 | 21하 | 교각 | 망상균열 | 0.2 | 5.0 | 2.0 | 10.00 | m <sup>2</sup> | 1 |
| 10 | 21하 | 교각 | 균열(0.3mm미만) | 0.2 | 2.0 | | 2.00 | m | 1 |
| 11 | 21하 | 교각 | 균열(0.3mm이상) | 0.3 | 1.0 | | 1.00 | m | 1 |

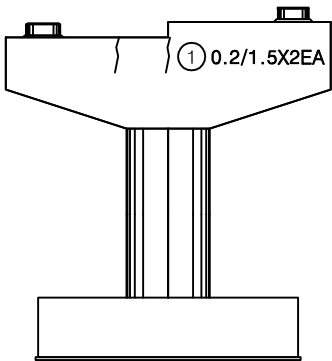
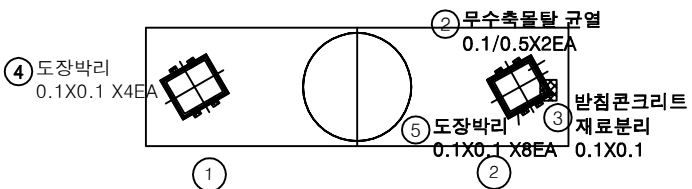
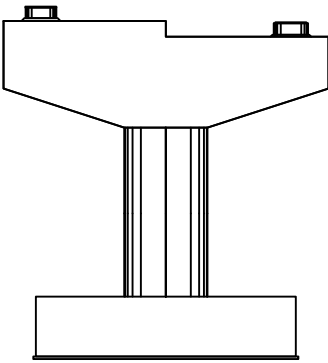
| 번호 | 구분 | 부재 | 손상내용 | 손상현황 | | | | | | 비고 |
|---|---|---|---|---|---|---|---|---|---|---|
| 1 | 19하 | 교각 | 균열(0.3mm미만) | 0.2 | 1.5 | | 3.00 | m | 2 | |
| 2 | 19하 | 교량받침 | 무수축물탈 균열 | 0.1 | 0.5 | | 1.00 | m | 2 | |
