상주영천고속도로 2024~2025년 시설물 안전점검 용역  
(2025년 상반기 정기안전점검)

# 외 관 조 사 망 도

영천 JCT R-A교

2025.04

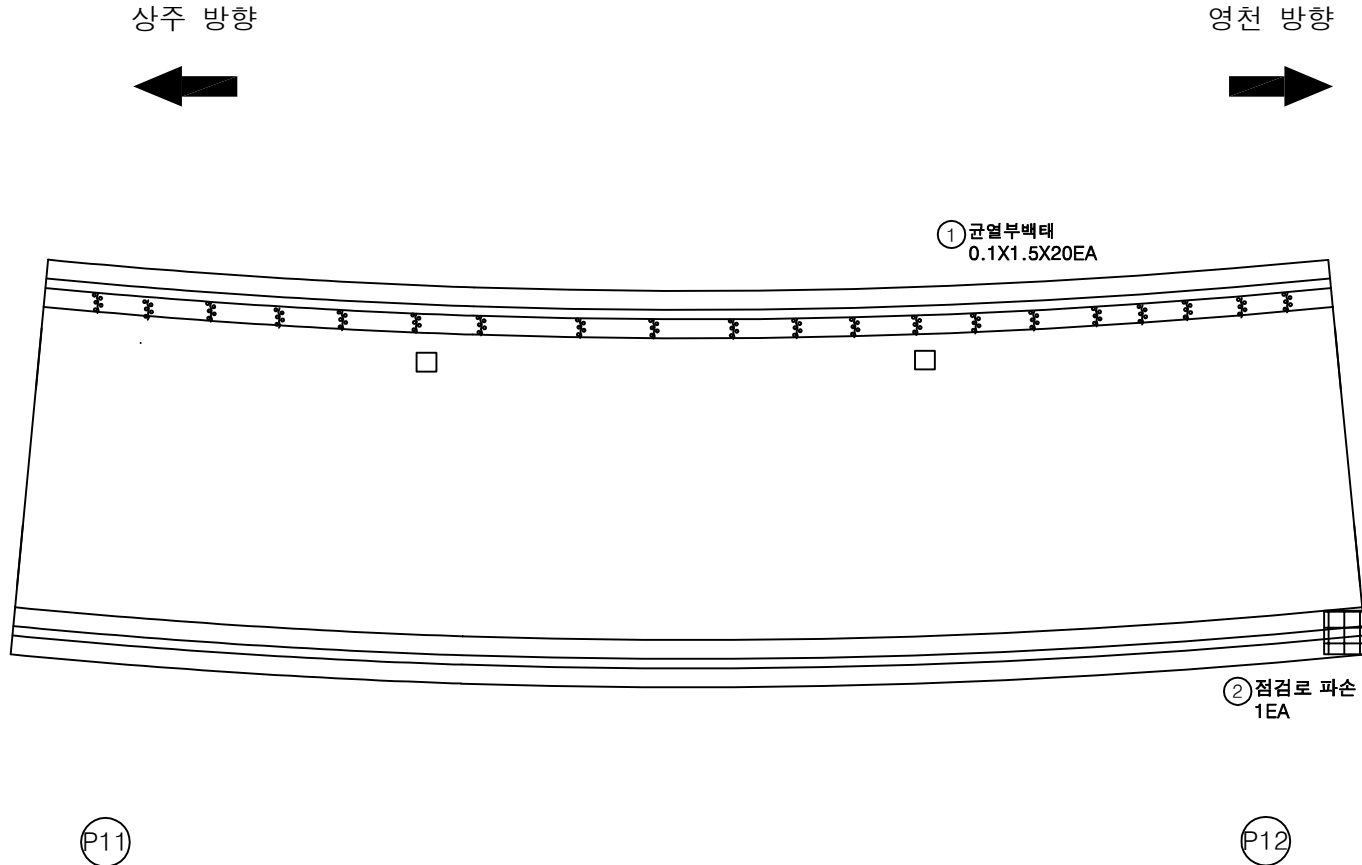
| 번호 | 구분 | 부재 | 손상내용 | 손상현황 | | | | | 비 고 |
|---|---|---|---|---|---|---|---|---|---|
| 1 | 19하 | 방호벽 | 균열부백태 | | 0.1 | 1.5 | 3.00 | m <sup>2</sup> | 20 |
| 2 | 19하 | 점검시설 | 점검로 파손 | | | | 1.00 | EA | 1 |

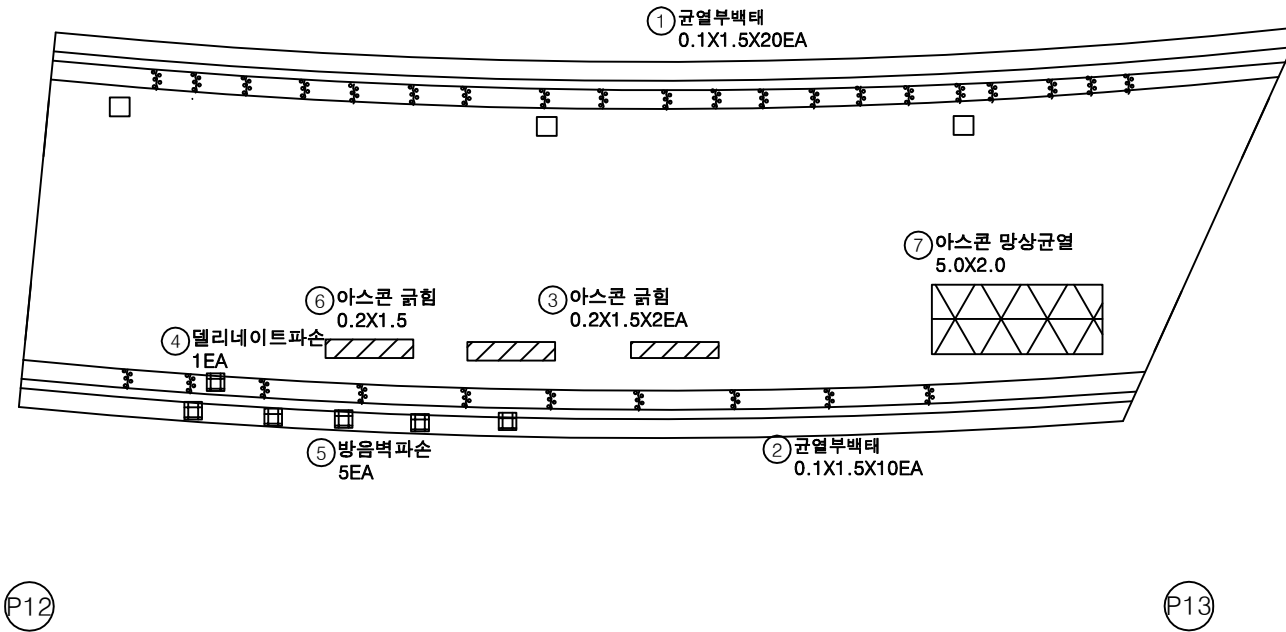
| 번호 | 구분 | 부재 | 손상내용 | 손상현황 | | | | | 비고 |
|---|---|---|---|---|---|---|---|---|---|
| 1 | 19하 | 방호벽 | 균열부백태 | | 0.1 | 1.5 | 3.00 | m <sup>2</sup> | 20 |
| 2 | 19하 | 방호벽 | 균열부백태 | | 0.1 | 1.5 | 1.50 | m <sup>2</sup> | 10 |
| 7 | 23하 | 교면포장 | 아스콘 망상균열 | | 5.0 | 2.0 | 10.00 | m <sup>2</sup> | 1 |

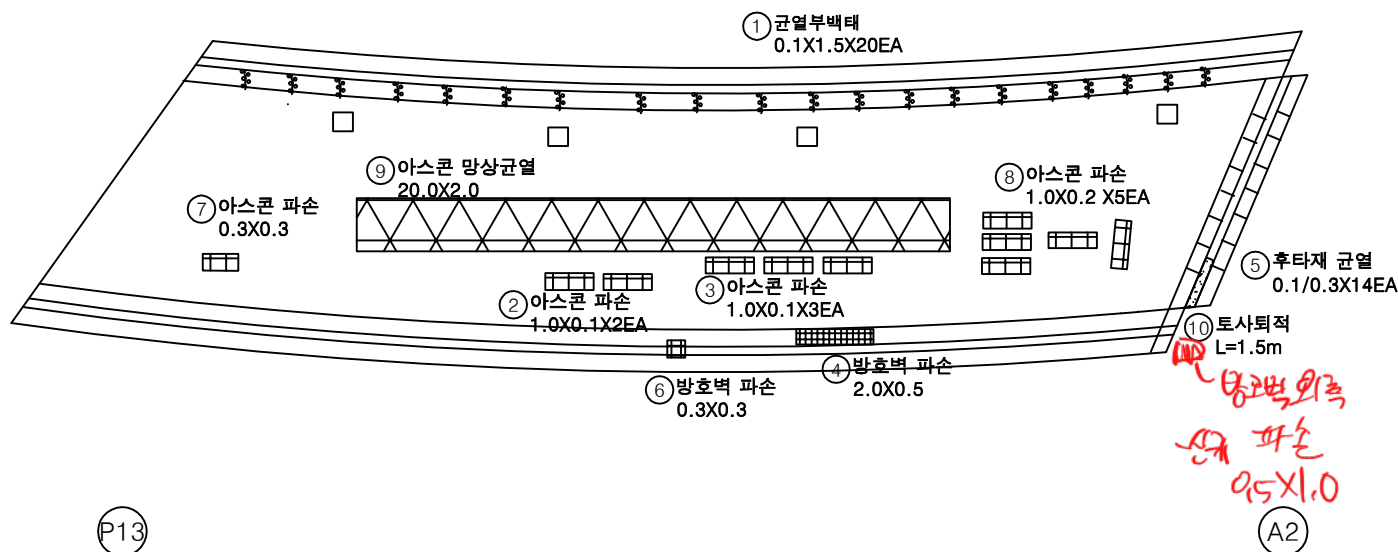
| 번호 | 구분 | 부재 | 손상내용 | 손상현황 | | | | | 비고 |
|---|---|---|---|---|---|---|---|---|---|
| 1 | 19하 | 방호벽 | 균열부백태 | | 0.1 | 1.5 | 3.00 | m <sup>2</sup> | 20 |
| 5 | 19하 | 신축이음 | 후타재 균열 | 0.1 | 0.3 | | 4.20 | m | 14 |
| 9 | 23하 | 교면포장 | 아스콘 망상균열 | 20.0 | 2.0 | | 40.00 | m <sup>2</sup> | 1 |

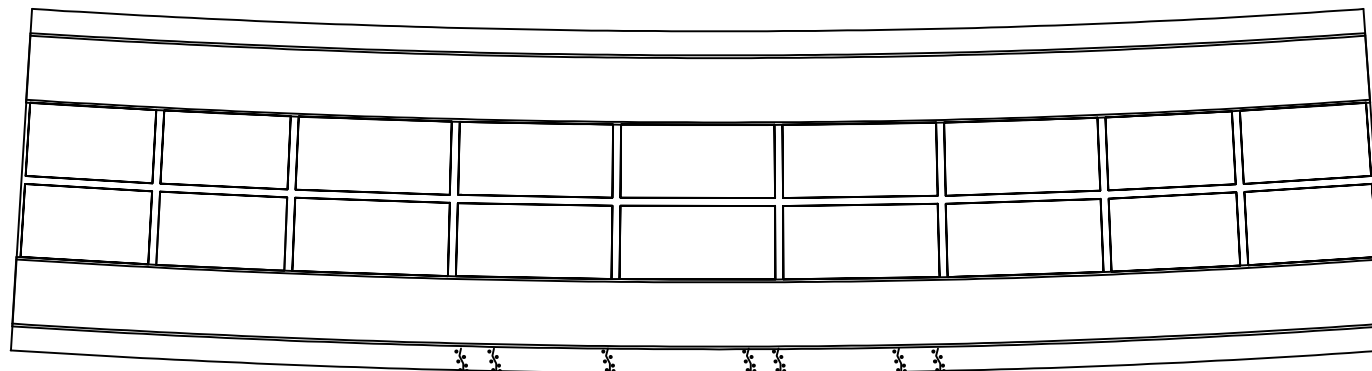
| 번호 | 구분 | 부재 | 손상내용 | 손상현황 | | | | | | 비고 |
|---|---|---|---|---|---|---|---|---|---|---|
| 1 | 21하 | 바닥판 | 균열부백태 | | 0.1 | 1.0 | 0.70 | m <sup>2</sup> | 7 | |

① 균열부백태  
0.1X1.0 X7EA

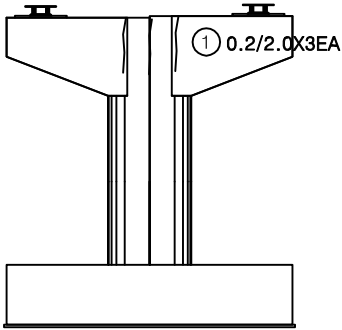
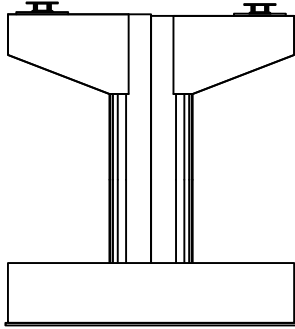
| 번호 | 구분 | 부재 | 손상내용 | 손상현황 | | | | | 비고 |
|---|---|---|---|---|---|---|---|---|---|
| 1 | 19하 | 교각 | 균열(0.3mm미만) | 0.2 | 2.0 | | 6.00 | m | 3 |
| 2 | 19하 | 교량받침 | 무수축물탈 균열 | 0.1 | 0.2 | | 1.00 | m | 5 |
| 3 | 19하 | 교량받침 | 무수축물탈 균열 | 0.1 | 0.2 | | 1.40 | m | 7 |

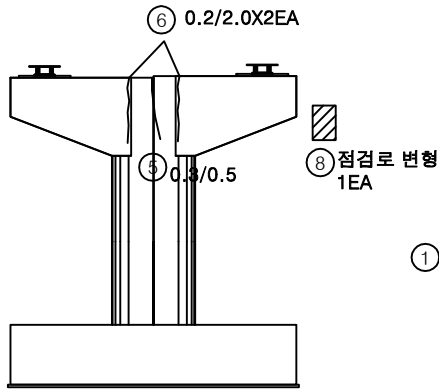
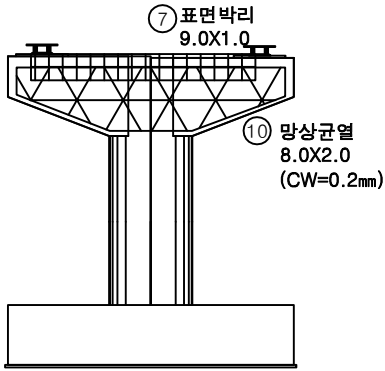
| 번호 | 구분 | 부재 | 손상내용 | 손상현황 | | | | | 비고 |
|---|---|---|---|---|---|---|---|---|---|
| 1 | 19하 | 교량받침 | 무수축물탈 균열 | 0.1 | 0.2 | | 0.60 | m | 3 |
| 4 | 19하 | 교량받침 | 무수축물탈 균열 | 0.1 | 0.2 | | 1.00 | m | 5 |
| 5 | 19하 | 교각 | 균열(0.3mm이상) | 0.3 | 0.5 | | 0.50 | m | 1 |
| 6 | 19하 | 교각 | 균열(0.3mm미만) | 0.2 | 2.0 | | 4.00 | m | 2 |
| 9 | 21하 | 교각 | 균열(0.3mm이상) | 0.3 | 2.5 | | 17.50 | m | 7 |
| 10 | 23하 | 교각 | 망상균열 | 0.2 | 8.0 | 2.0 | 16.00 | m <sup>2</sup> | 1 |

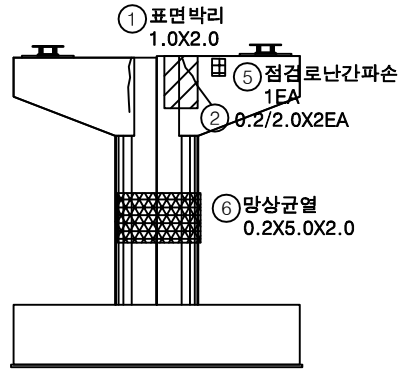
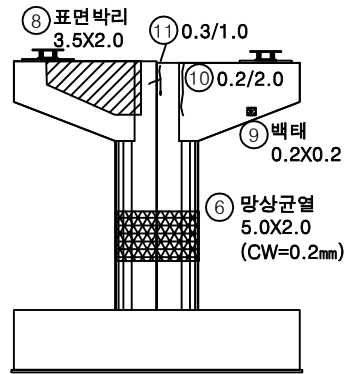
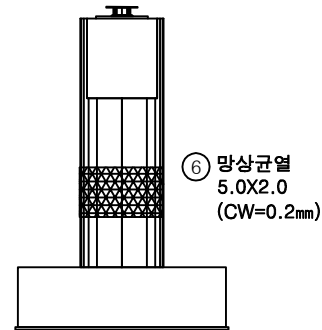
| 번호 | 구분 | 부재 | 손상내용 | 손상현황 | | | | | 비 고 |
|---|---|---|---|---|---|---|---|---|---|
| 2 | 19하 | 교각 | 균열(0.3mm미만) | 0.2 | 2.0 | | 4.00 | m | 2 |
| 3 | 19하 | 교량받침 | 무수축물탈 균열 | 0.1 | 0.2 | | 1.40 | m | 7 |
| 4 | 19하 | 교량받침 | 무수축물탈 균열 | 0.1 | 0.2 | | 1.60 | m | 8 |
| 6 | 21하 | 교각 | 망상균열 | 0.2 | 5.0 | 2.0 | 10.00 | m <sup>2</sup> | 1 |
| 10 | 21하 | 교각 | 균열(0.3mm미만) | 0.2 | 2.0 | | 2.00 | m | 1 |
| 11 | 21하 | 교각 | 균열(0.3mm이상) | 0.3 | 1.0 | | 1.00 | m | 1 |

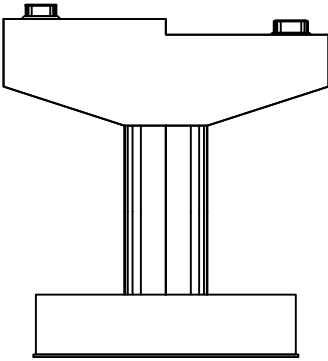
| 번호 | 구분 | 부재 | 손상내용 | 손상현황 | | | | | | 비고 |
|---|---|---|---|---|---|---|---|---|---|---|
| 1 | 19하 | 교각 | 균열(0.3mm미만) | 0.2 | 1.5 | | 3.00 | m | 2 | |
| 2 | 19하 | 교량받침 | 무수축물탈 균열 | 0.1 | 0.5 | | 1.00 | m | 2 | |
