상주영천고속도로 2024~2025년 시설물 안전점검 용역  
(2025년 상반기 정기안전점검)

# 외 관 조 사 망 도

영천 JCT R-A교

2025.04

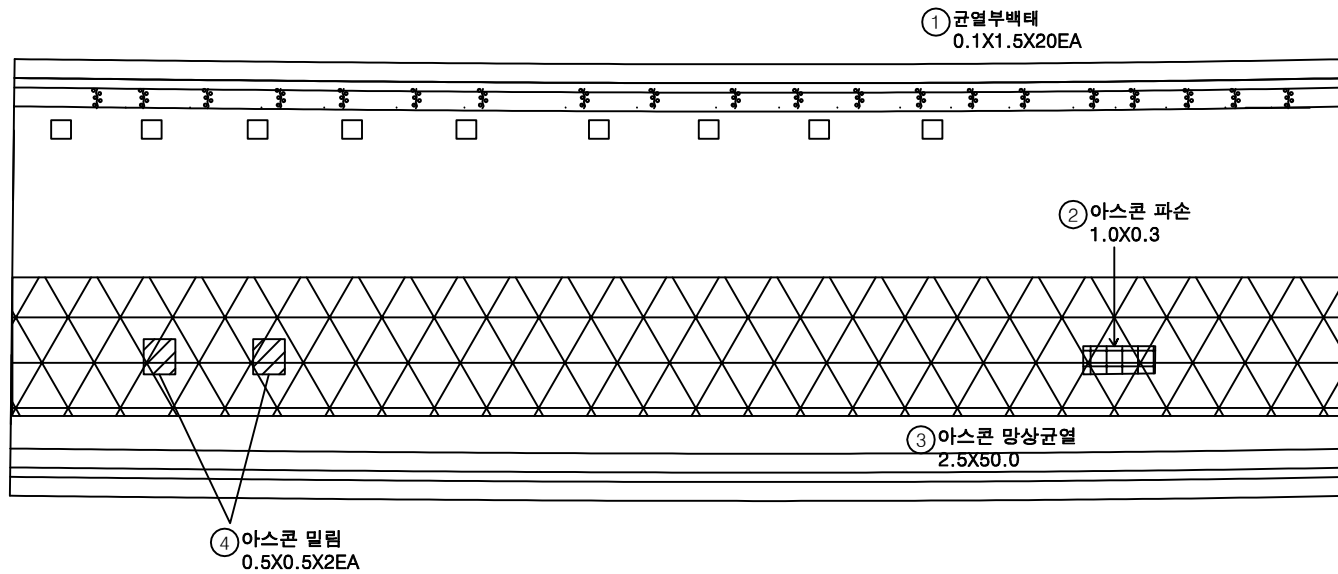
| 번호 | 구분 | 부재 | 손상내용 | 손상현황 | | | | | 비고 |
|---|---|---|---|---|---|---|---|---|---|
| 2 | 20상 | 교면포장 | 아스콘 파손 | | 1.0 | 0.3 | 0.30 | m <sup>2</sup> | 1 |
| 3 | 20상 | 교면포장 | 아스콘 망상균열 | | 50.0 | 2.5 | 125.00 | m <sup>2</sup> | 1 |
| 4 | 20상 | 교면포장 | 아스콘 밀림 | | 0.5 | 0.5 | 0.50 | m <sup>2</sup> | 2 |

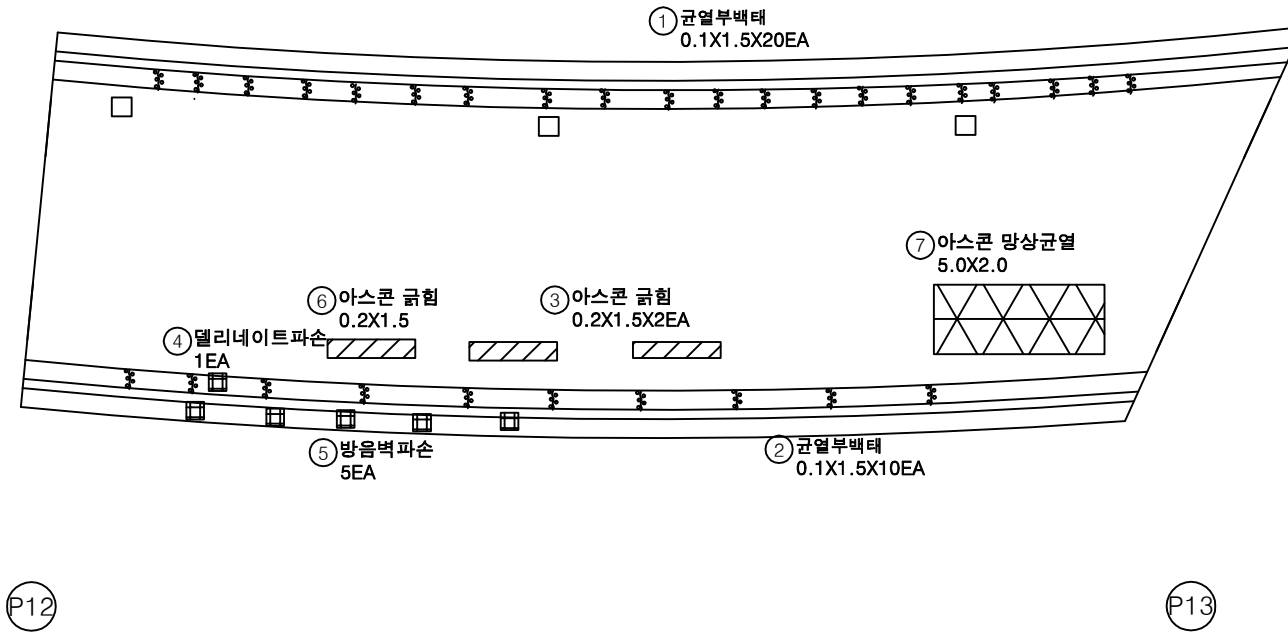
| 번호 | 구분 | 부재 | 손상내용 | 손상현황 | | | | | 비고 |
|---|---|---|---|---|---|---|---|---|---|
| 1 | 19하 | 방호벽 | 균열부백태 | | 0.1 | 1.5 | 3.00 | m <sup>2</sup> | 20 |
| 2 | 19하 | 방호벽 | 균열부백태 | | 0.1 | 1.5 | 1.50 | m <sup>2</sup> | 10 |
| 7 | 23하 | 교면포장 | 아스콘 망상균열 | | 5.0 | 2.0 | 10.00 | m <sup>2</sup> | 1 |

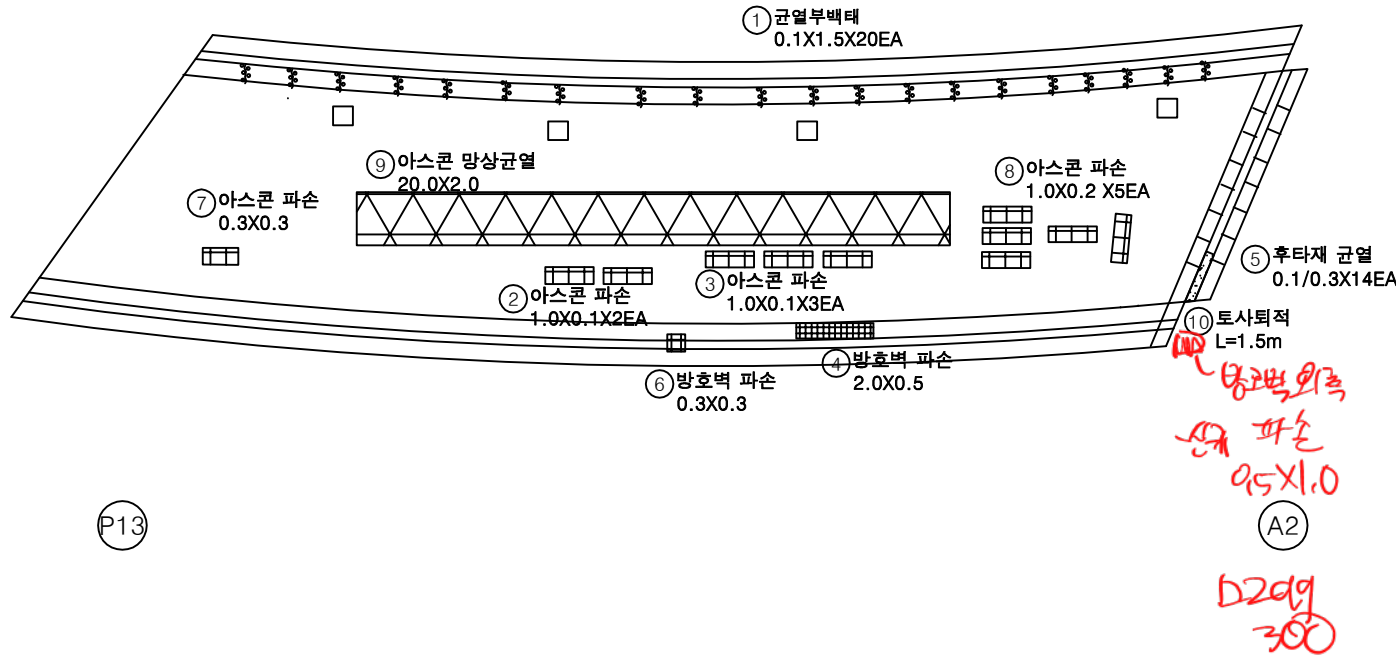
| 번호 | 구분 | 부재 | 손상내용 | 손상현황 | | | | | 비고 |
|---|---|---|---|---|---|---|---|---|---|
| 5 | 19하 | 신속이음 | 후타재 균열 | 0.1 | 0.3 | | 4.20 | m | 14 |
| 9 | 23하 | 교면포장 | 아스콘 망상균열 | 20.0 | 2.0 | | 40.00 | m | 1 |

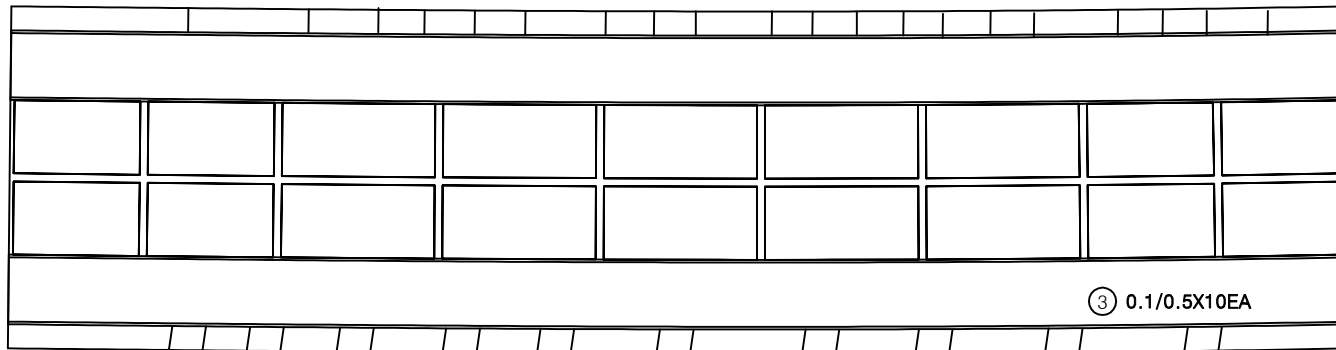
| 번호 | 구분 | 부재 | 손상내용 | 손상현황 | | | | | | 비고 |
|---|---|---|---|---|---|---|---|---|---|---|
| 1 | 19하 | 바닥판 | 균열(0.3mm미만) | 0.1 | 0.5 | | 10.00 | m | 20 | |
| 2 | 19하 | 바닥판 | 균열(0.3mm미만) | 0.1 | 0.5 | | 5.00 | m | 10 | |
| 3 | 25상 | 바닥판 | 균열(0.3mm미만) | 0.1 | 0.5 | | 5.00 | m | 10 | |

① 0.1/0.5X20EA

② 0.1/0.5X10EA

③ 0.1/0.5X10EA

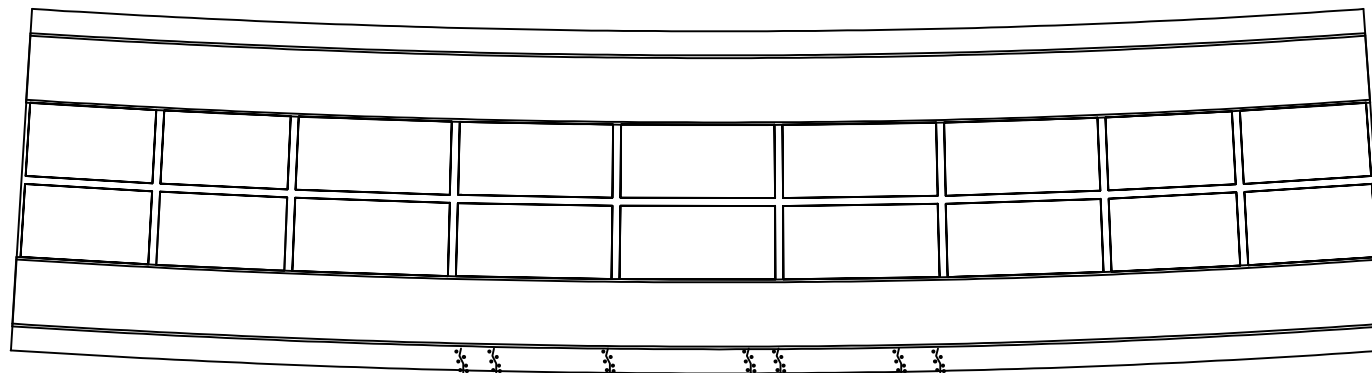
| 번호 | 구분 | 부재 | 손상내용 | 손상현황 | | | | | | 비고 |
|---|---|---|---|---|---|---|---|---|---|---|
| 1 | 21하 | 바닥판 | 균열부백태 | | 0.1 | 1.0 | 0.70 | m <sup>2</sup> | 7 | |

① 균열부백태  
0.1X1.0 X7EA

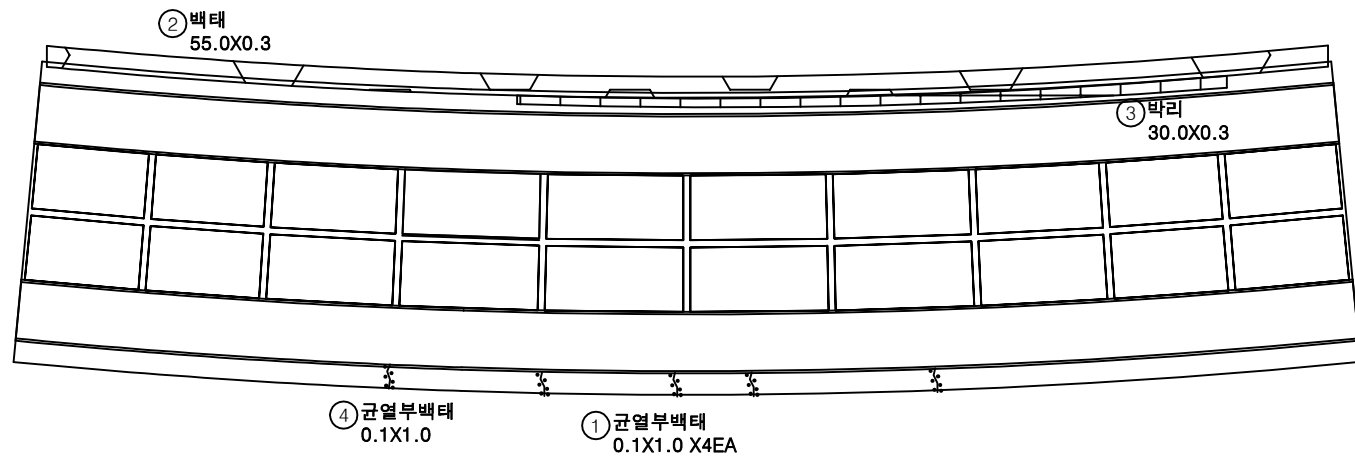
| 번호 | 구분 | 부재 | 손상내용 | 손상현황 | | | | | 비고 |
|---|---|---|---|---|---|---|---|---|---|
| 1 | 21하 | 바닥판 | 균열부백태 | | 0.1 | 1.0 | 0.40 | m <sup>2</sup> | 4 |
| 4 | 23하 | 바닥판 | 균열부백태 | | 0.1 | 1.0 | 0.10 | m <sup>2</sup> | 1 |

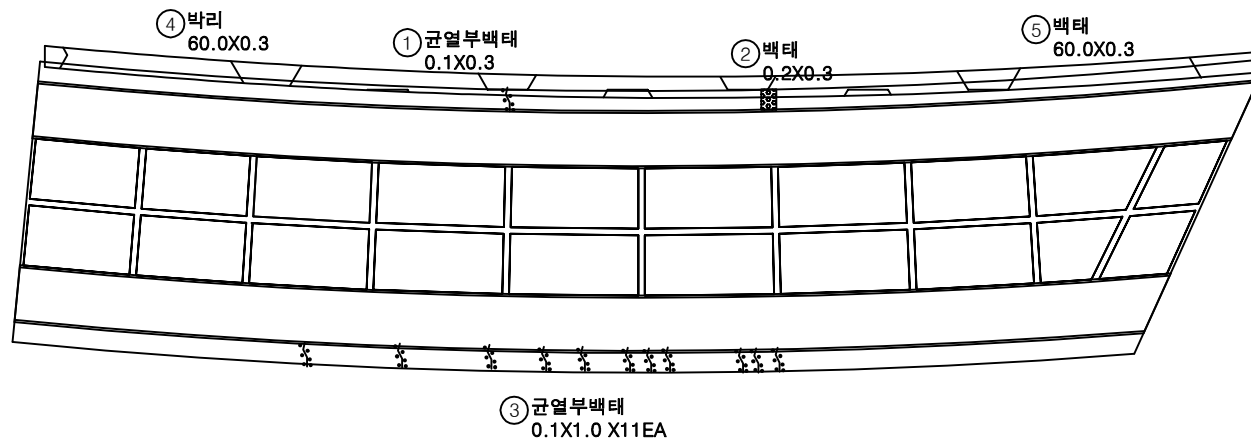
| 번호 | 구분 | 부재 | 손상내용 | 손상현황 | | | | | 비고 |
|---|---|---|---|---|---|---|---|---|---|
| 1 | 21하 | 바닥판 | 균열부백태 | | 0.1 | 0.3 | 0.03 | m <sup>2</sup> | 1 |
| 3 | 21하 | 바닥판 | 균열부백태 | | 0.1 | 1.0 | 1.10 | m <sup>2</sup> | 11 |

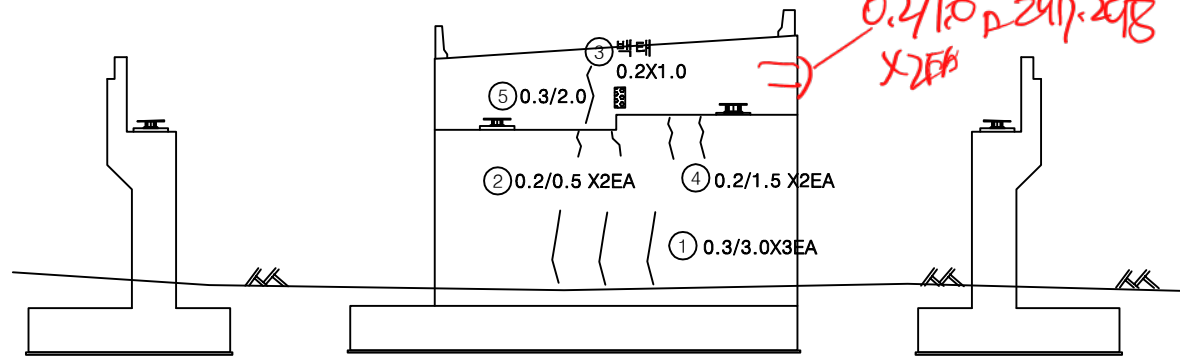
| 번호 | 구분 | 부재 | 손상내용 | 손상현황 | | | | | 비고 |
|---|---|---|---|---|---|---|---|---|---|
| 1 | 19하 | 교대 | 균열(0.3mm이상) | 0.3 | 3.0 | | 9.00 | m | 3 |
| 2 | 21하 | 교대 | 균열(0.3mm미만) | 0.2 | 0.5 | | 1.00 | m | 2 |
| 4 | 21하 | 교대 | 균열(0.3mm미만) | 0.2 | 1.5 | | 3.00 | m | 2 |
| 5 | 23하 | 교대 | 균열(0.3mm이상) | 0.3 | 2.0 | | 2.00 | m | 1 |

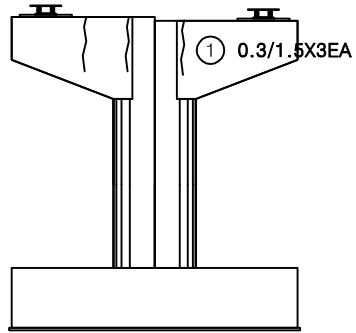
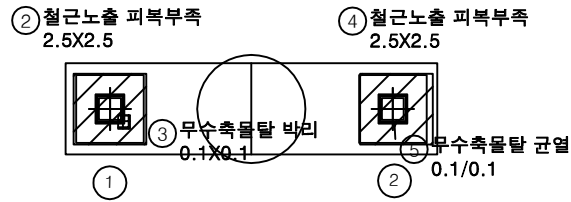
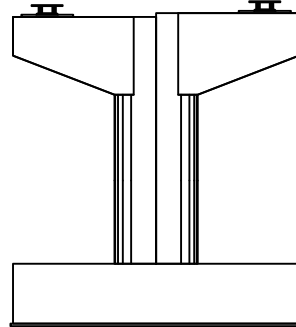
| 번호 | 구분 | 부재 | 손상내용 | 손상현황 | | | | | 비고 |
|---|---|---|---|---|---|---|---|---|---|
| 1 | 19하 | 교각 | 균열(0.3mm미만) | 0.2 | 1.5 | | 4.50 | m | 3 |
| 5 | 19하 | 교량받침 | 무수축물탈 균열 | 0.1 | 0.1 | | 0.10 | m | 1 |

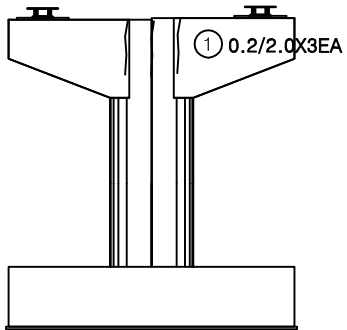
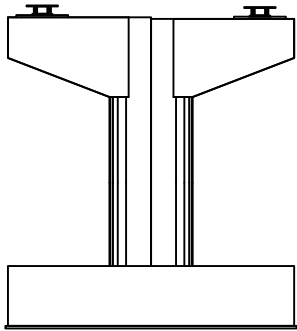
| 번호 | 구분 | 부재 | 손상내용 | 손상현황 | | | | | 비고 |
|---|---|---|---|---|---|---|---|---|---|
| 1 | 19하 | 교각 | 균열(0.3mm미만) | 0.2 | 2.0 | | 6.00 | m | 3 |
| 2 | 19하 | 교량받침 | 무수축물탈 균열 | 0.1 | 0.2 | | 1.00 | m | 5 |
| 3 | 19하 | 교량받침 | 무수축물탈 균열 | 0.1 | 0.2 | | 1.40 | m | 7 |

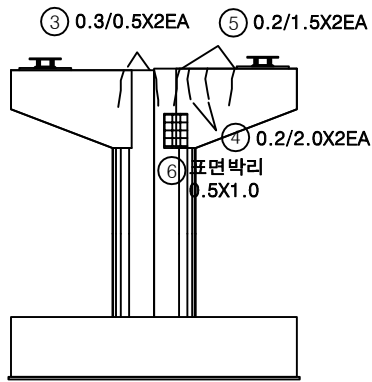
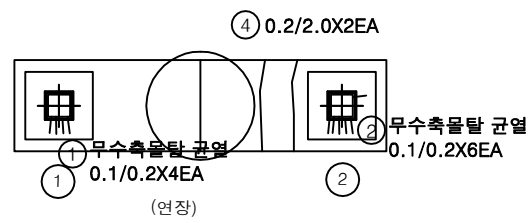
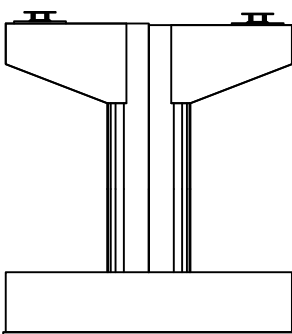
| 번호 | 구분 | 부재 | 손상내용 | 손상현황 | | | | | | 비고 |
|---|---|---|---|---|---|---|---|---|---|---|
| 1 | 19하 | 교량받침 | 무수축물탈 균열 | 0.1 | 0.2 | | 0.80 | m | 4 | |
| 2 | 19하 | 교량받침 | 무수축물탈 균열 | 0.1 | 0.2 | | 1.20 | m | 6 | |
| 3 | 19하 | 교각 | 균열(0.3mm이상) | 0.3 | 0.5 | | 1.00 | m | 2 | |
| 4 | 19하 | 교각 | 균열(0.3mm미만) | 0.2 | 2.0 | | 4.00 | m | 2 | |
| 5 | 19하 | 교각 | 균열(0.3mm미만) | 0.2 | 1.5 | | 3.00 | m | 2 | |

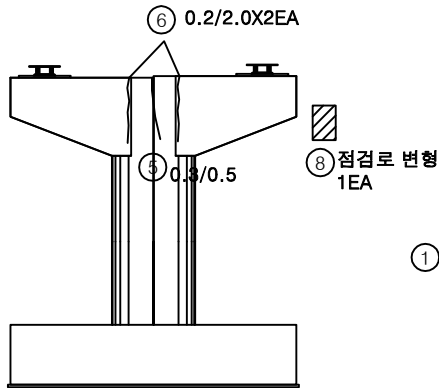
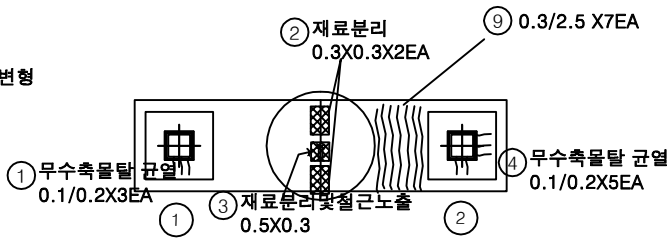
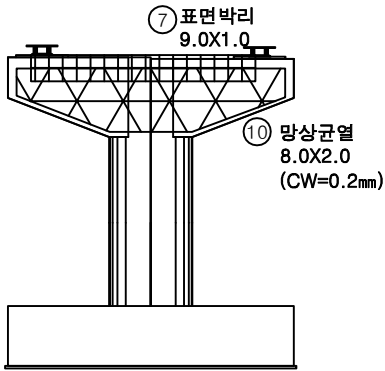
| 번호 | 구분 | 부재 | 손상내용 | 손상현황 | | | | | 비고 |
|---|---|---|---|---|---|---|---|---|---|
| 1 | 19하 | 교량받침 | 무수축물탈 균열 | 0.1 | 0.2 | | 0.60 | m | 3 |
| 4 | 19하 | 교량받침 | 무수축물탈 균열 | 0.1 | 0.2 | | 1.00 | m | 5 |
| 5 | 19하 | 교각 | 균열(0.3mm이상) | 0.3 | 0.5 | | 0.50 | m | 1 |
| 6 | 19하 | 교각 | 균열(0.3mm미만) | 0.2 | 2.0 | | 4.00 | m | 2 |
| 9 | 21하 | 교각 | 균열(0.3mm이상) | 0.3 | 2.5 | | 17.50 | m | 7 |
| 10 | 23하 | 교각 | 망상균열 | 0.2 | 8.0 | 2.0 | 16.00 | m <sup>2</sup> | 1 |

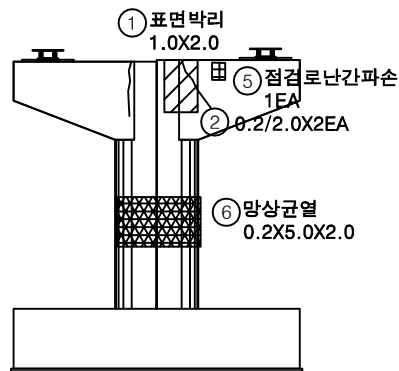
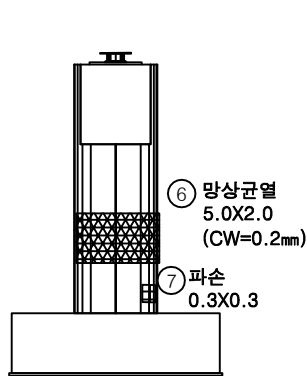
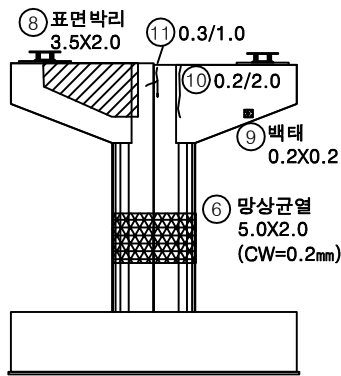
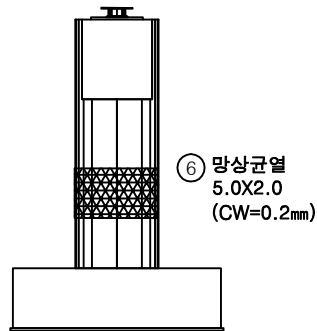
| 번호 | 구분 | 부재 | 손상내용 | 손상현황 | | | | | | 비고 |
|---|---|---|---|---|---|---|---|---|---|---|
| 2 | 19하 | 교각 | 균열(0.3mm미만) | 0.2 | 2.0 | | 4.00 | m | 2 | |
| 3 | 19하 | 교량받침 | 무수축물탈 균열 | 0.1 | 0.2 | | 1.40 | m | 7 | |
| 4 | 19하 | 교량받침 | 무수축물탈 균열 | 0.1 | 0.2 | | 1.60 | m | 8 | |
| 6 | 21하 | 교각 | 망상균열 | 0.2 | 5.0 | 2.0 | 10.00 | m <sup>2</sup> | 1 | |
| 10 | 21하 | 교각 | 균열(0.3mm미만) | 0.2 | 2.0 | | 2.00 | m | 1 | |
| 11 | 21하 | 교각 | 균열(0.3mm이상) | 0.3 | 1.0 | | 1.00 | m | 1 | |

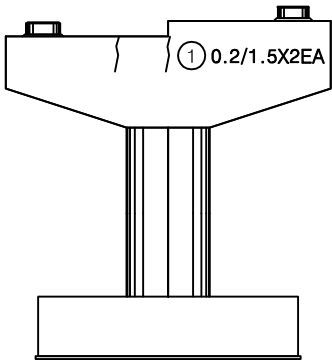
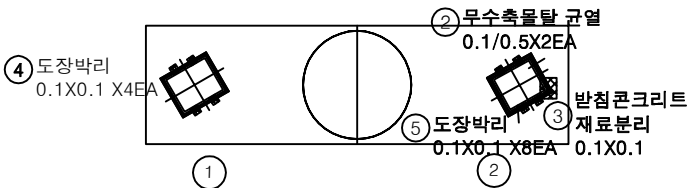
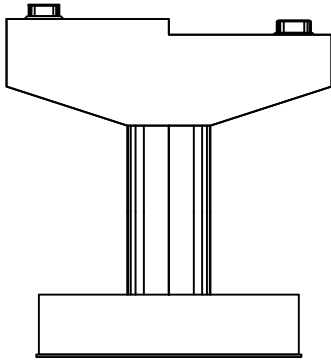
| 번호 | 구분 | 부재 | 손상내용 | 손상현황 | | | | | | 비고 |
|---|---|---|---|---|---|---|---|---|---|---|
| 1 | 19하 | 교각 | 균열(0.3mm미만) | 0.2 | 1.5 | | 3.00 | m | 2 | |
| 2 | 19하 | 교량받침 | 무수축물탈 균열 | 0.1 | 0.5 | | 1.00 | m | 2 | |
