상주영천고속도로 2024~2025년 시설물 안전점검 용역  
(2025년 상반기 정기안전점검)

# 외 관 조 사 망 도

영천 JCT R-A교

2025.04

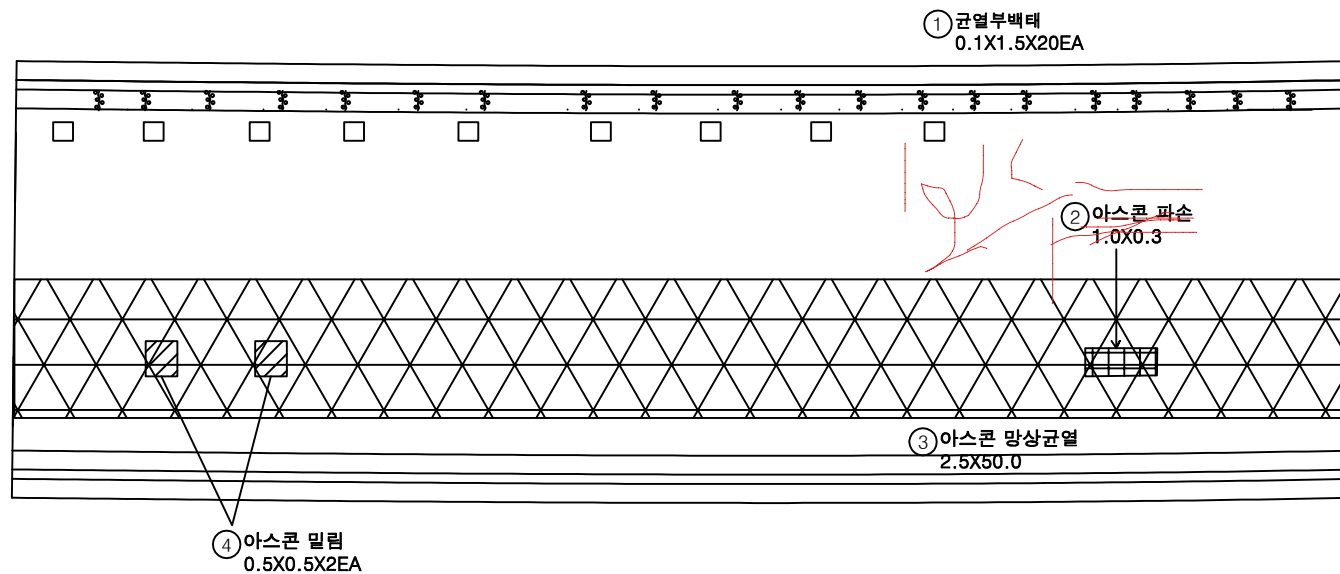
| 번호 | 구분 | 부재 | 손상내용 | 손상현황 | | | | | 비고 |
|---|---|---|---|---|---|---|---|---|---|
| 1 | 19하 | 방호벽 | 균열부백태 | | 0.1 | 1.5 | 3.00 | m <sup>2</sup> | 20 |
| 2 | 20상 | 교면포장 | 아스콘 파손 | | 1.0 | 0.3 | 0.30 | m <sup>2</sup> | 1 |
| 3 | 20상 | 교면포장 | 아스콘 망상균열 | | 50.0 | 2.5 | 125.00 | m <sup>2</sup> | 1 |
| 4 | 20상 | 교면포장 | 아스콘 밀립 | | 0.5 | 0.5 | 0.50 | m <sup>2</sup> | 2 |

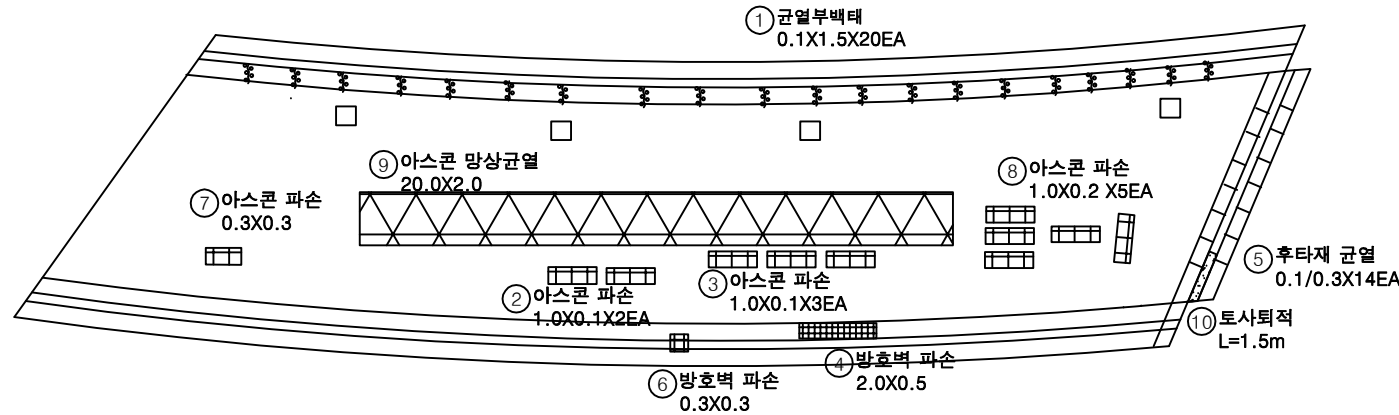
| 번호 | 구분 | 부재 | 손상내용 | 손상현황 | | | | | 비고 |
|---|---|---|---|---|---|---|---|---|---|
| 1 | 19하 | 방호벽 | 균열부백테 | | 0.1 | 1.5 | 3.00 | m | 20 |
| 5 | 19하 | 신속이음 | 후타재 균열 | 0.1 | 0.3 | | 4.20 | m | 14 |
| 9 | 23하 | 교면포장 | 아스콘 망상균열 | 20.0 | 2.0 | | 40.00 | m | 1 |

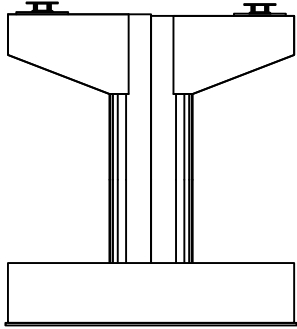
| 번호 | 구분 | 부재 | 손상내용 | 손상현황 | | | | | 비고 |
|---|---|---|---|---|---|---|---|---|---|
| 1 | 19하 | 교각 | 균열(0.3mm미만) | 0.2 | 2.0 | | 6.00 | m | 3 |
| 2 | 19하 | 교량받침 | 무수축물탈 균열 | 0.1 | 0.2 | | 1.00 | m | 5 |
| 3 | 19하 | 교량받침 | 무수축물탈 균열 | 0.1 | 0.2 | | 1.40 | m | 7 |

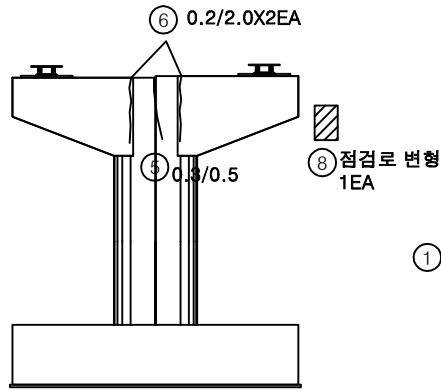
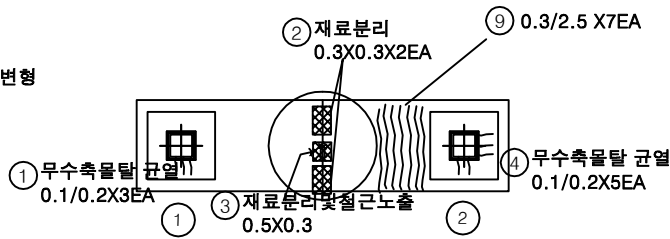
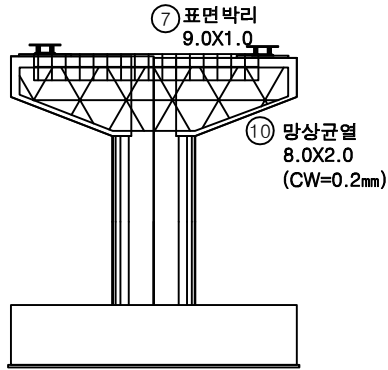
| 번호 | 구분 | 부재 | 손상내용 | 손상현황 | | | | | 비고 |
|---|---|---|---|---|---|---|---|---|---|
| 1 | 19하 | 교량받침 | 무수축물탈 균열 | 0.1 | 0.2 | | 0.60 | m | 3 |
| 4 | 19하 | 교량받침 | 무수축물탈 균열 | 0.1 | 0.2 | | 1.00 | m | 5 |
| 5 | 19하 | 교각 | 균열(0.3mm이상) | 0.3 | 0.5 | | 0.50 | m | 1 |
| 6 | 19하 | 교각 | 균열(0.3mm미만) | 0.2 | 2.0 | | 4.00 | m | 2 |
| 9 | 21하 | 교각 | 균열(0.3mm이상) | 0.3 | 2.5 | | 17.50 | m | 7 |
| 10 | 23하 | 교각 | 망상균열 | 0.2 | 8.0 | 2.0 | 16.00 | m <sup>2</sup> | 1 |

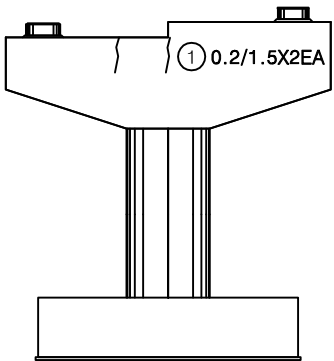
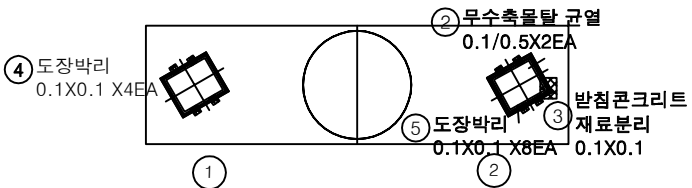
| 번호 | 구분 | 부재 | 손상내용 | 손상현황 | | | | | | 비고 |
|---|---|---|---|---|---|---|---|---|---|---|
| 1 | 19하 | 교각 | 균열(0.3mm미만) | 0.2 | 1.5 | | 3.00 | m | 2 | |
| 2 | 19하 | 교량받침 | 무수축물탈 균열 | 0.1 | 0.5 | | 1.00 | m | 2 | |
