상주영천고속도로 2024~2025년 시설물 안전점검 용역  
(2025년 상반기 정기안전점검)

# 외 관 조 사 망 도

영천 JCT R-B교

2025.04

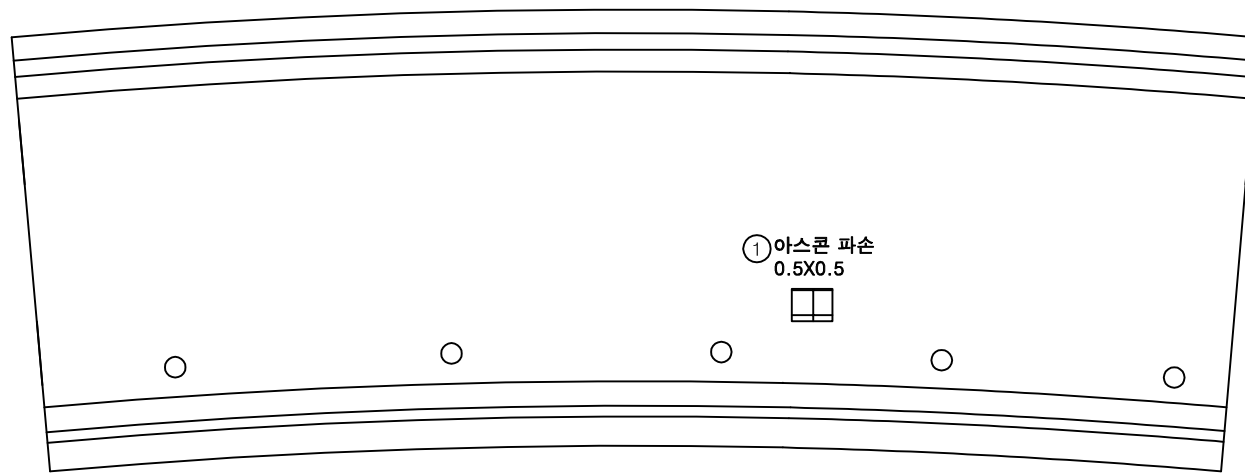
| 번호 | 구분 | 부재 | 손상내용 | 손상현황 | | | | | | 비 고 |
|---|---|---|---|---|---|---|---|---|---|---|
| 1 | 25상 | 교면포장 | 아스콘 파손 | | 0.5 | 0.5 | 0.25 | m <sup>2</sup> | 1 | |

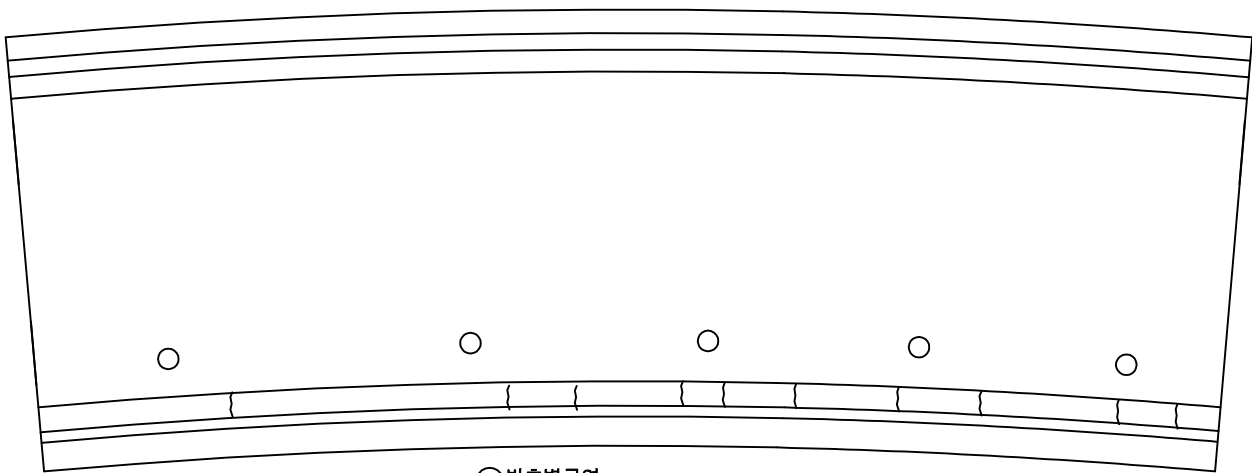
① 방호벽균열  
0.2/1.5 X10EA

| 번호 | 구분 | 부재 | 손상내용 | 손상현황 | | | | | | 비고 |
|---|---|---|---|---|---|---|---|---|---|---|
| 1 | 21하 | 방호벽 | 방호벽 균열 | 0.2 | 1.5 | | 15.00 | m | 10 | |

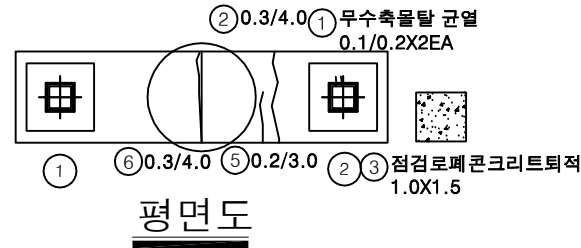
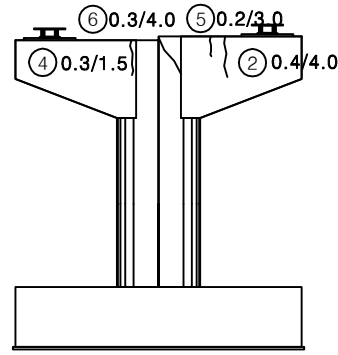
| 번호 | 구분 | 부재 | 손상내용 | 손상현황 | | | | | | 비고 |
|---|---|---|---|---|---|---|---|---|---|---|
| 1 | 19하 | 교량방침 | 무수축물탈 균열 | 0.1 | 0.2 | | 0.40 | m | 2 | |
| 2 | 19하 | 교각 | 균열(0.3mm이상) | 0.4 | 4.0 | | 4.00 | m | 1 | |
| 4 | 19하 | 교각 | 균열(0.3mm이상) | 0.3 | 1.5 | | 1.50 | m | 1 | |
| 5 | 21하 | 교각 | 균열(0.3mm미만) | 0.2 | 3.0 | | 3.00 | m | 1 | |
| 6 | 21하 | 교각 | 균열(0.3mm이상) | 0.3 | 4.0 | | 4.00 | m | 1 | |

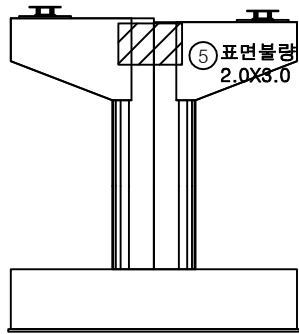
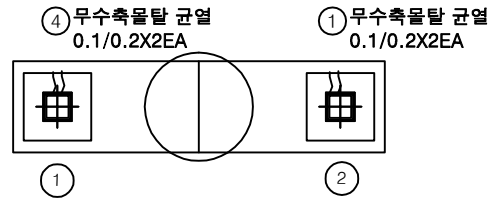
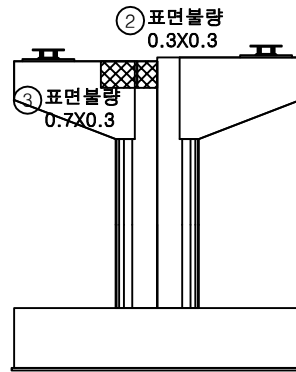
| 번호 | 구분 | 부재 | 손상내용 | 손상현황 | | | | | | 비고 |
|---|---|---|---|---|---|---|---|---|---|---|
| 1 | 19하 | 교량받침 | 무수축물탈 균열 | 0.1 | 0.2 | | 0.40 | m | 2 | |
| 4 | 21하 | 교량받침 | 무수축물탈 균열 | 0.1 | 0.2 | | 0.40 | m | 2 | |

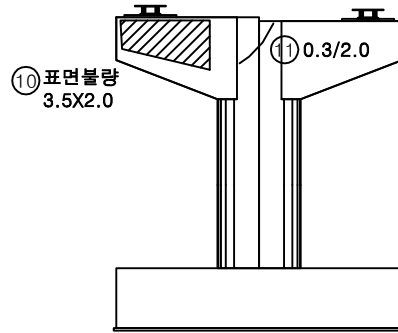
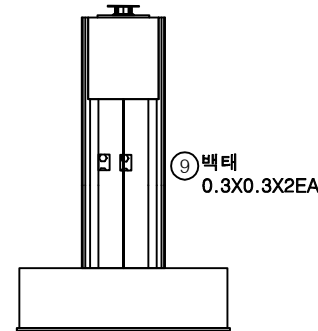
| 번호 | 구분 | 부재 | 손상내용 | 손상현황 | | | | | | 비고 |
|---|---|---|---|---|---|---|---|---|---|---|
| 2 | 19하 | 교량받침 | 무수축물탈 균열 | 0.2 | 0.2 | | 0.80 | m | 4 | |
| 3 | 19하 | 교량받침 | plate 부식 | | | | 1.00 | EA | 1 | |
| 4 | 19하 | 교량받침 | 무수축물탈 균열 | 0.1 | 0.2 | | 1.80 | m | 9 | |
| 6 | 19하 | 교각 | 균열(0.3mm미만) | 0.2 | 2.0 | | 6.00 | m | 3 | |
| 7 | 19하 | 교각 | 균열(0.3mm미만) | 0.2 | 1.0 | | 1.00 | m | 1 | |
| 11 | 21하 | 교각 | 균열(0.3mm이상) | 0.3 | 2.0 | | 2.00 | m | 1 | |
| 12 | 21하 | 교각 | 균열(0.3mm미만) | 0.2 | 5.0 | | 5.00 | m | 1 | |
| 13 | 21하 | 교각 | 균열(0.3mm미만) | 0.2 | 5.0 | | 5.00 | m | 1 | |
| 14 | 25상 | 교각 | 균열(0.3mm미만) | 0.2 | 3.0 | | 6.00 | m | 2 | |
