상주영천고속도로 2024~2025년 시설물 안전점검 용역  
(2025년 상반기 정기안전점검)

# 외 관 조 사 망 도

영천 JCT R-B교

2025.04

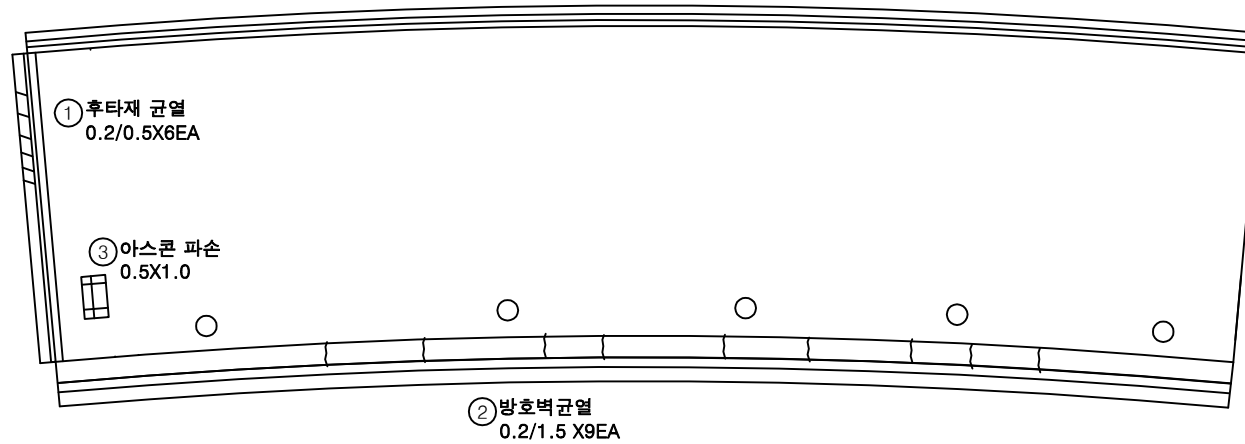
| 도면번호 | 01 |

| 번호 | 구분 | 부재 | 손상내용 | 손상현황 | | | | | | 비고 |
|---|---|---|---|---|---|---|---|---|---|---|
| 1 | 19하 | 신속이음 | 후타재 균열 | 0.2 | 0.5 | | 3.00 | m | 6 | |
| 2 | 21하 | 방호벽 | 방호벽 균열 | 0.2 | 1.5 | | 13.50 | m | 9 | |
| 3 | 24하 | 교면포장 | 아스콘 파손 | | 0.5 | 1.0 | 0.50 | m <sup>2</sup> | 1 | |

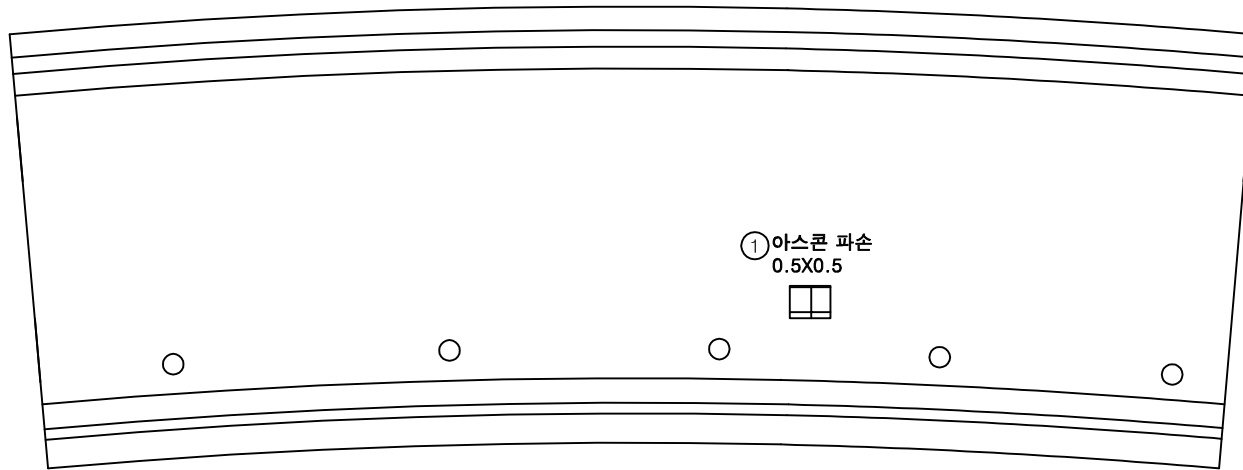
도면번호 02

| 번호 | 구분 | 부재 | 손상내용 | 손상현황 | | | | | | 비 고 |
|---|---|---|---|---|---|---|---|---|---|---|
| 1 | 25상 | 교면포장 | 아스콘 파손 | | 0.5 | 0.5 | 0.25 | m <sup>2</sup> | 1 | |

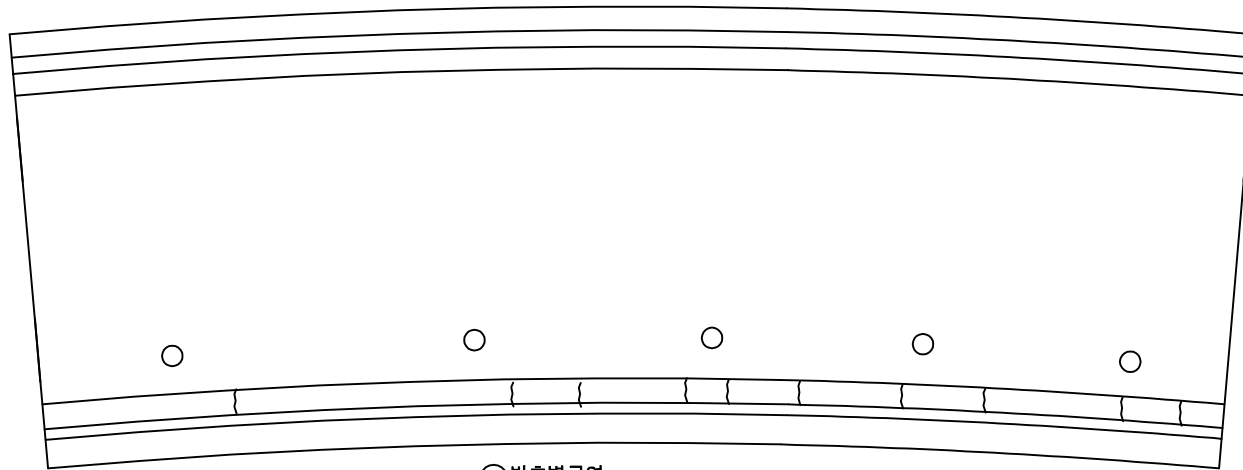
도면번호 03

① 방호벽균열  
0.2/1.5 X10EA

| 번호 | 구분 | 부재 | 손상내용 | 손상현황 | | | | | | 비 고 |
|---|---|---|---|---|---|---|---|---|---|---|
| 1 | 21하 | 방호벽 | 방호벽 균열 | 0.2 | 1.5 | | 15.00 | m | 10 | |

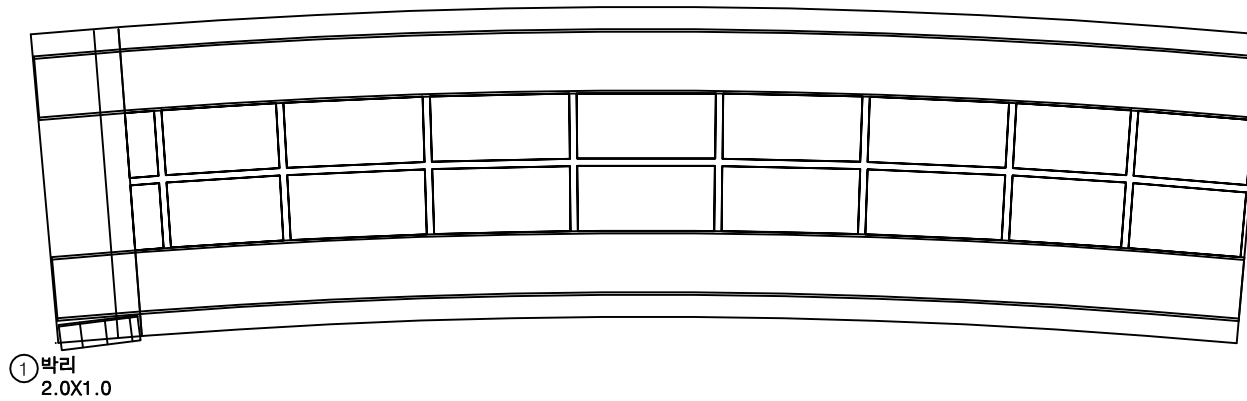
도면번호 05

| 번호 | 구분 | 부재 | 손상내용 | 손상현황 | | | | | | 비고 |
|---|---|---|---|---|---|---|---|---|---|---|
| 1 | 25상 | 바닥판 | 박리 | | 2.0 | 1.0 | 2.00 | m <sup>2</sup> | 1 | |

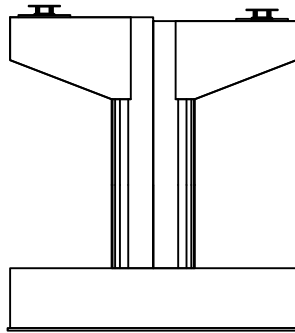
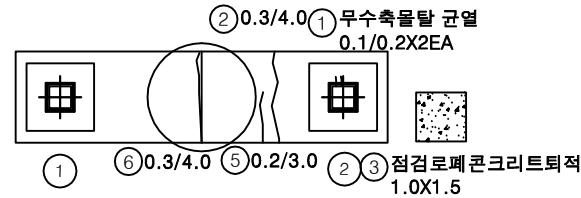
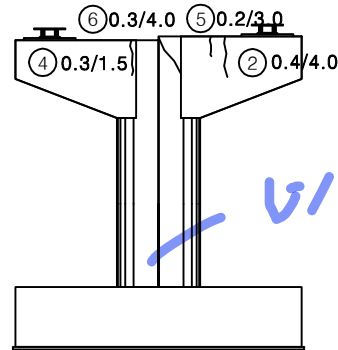
| 번호 | 구분 | 부재 | 손상내용 | 손상현황 | | | | | | 비고 |
|---|---|---|---|---|---|---|---|---|---|---|
| 1 | 19하 | 교량방침 | 무수축물탈 균열 | 0.1 | 0.2 | | 0.40 | m | 2 | |
| 2 | 19하 | 교각 | 균열(0.3mm 이상) | 0.4 | 4.0 | | 4.00 | m | 1 | |
| 4 | 19하 | 교각 | 균열(0.3mm 이상) | 0.3 | 1.5 | | 1.50 | m | 1 | |
| 5 | 21하 | 교각 | 균열(0.3mm 미만) | 0.2 | 3.0 | | 3.00 | m | 1 | |
| 6 | 21하 | 교각 | 균열(0.3mm 이상) | 0.3 | 4.0 | | 4.00 | m | 1 | |

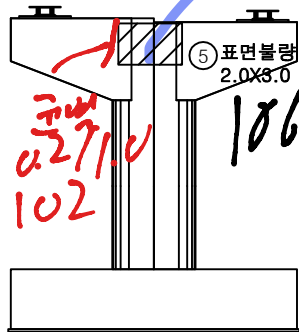
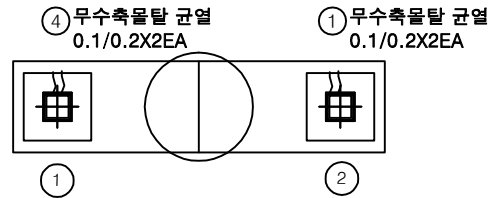
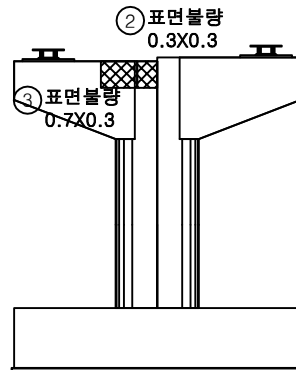
| 번호 | 구분 | 부재 | 손상내용 | 손상현황 | | | | | | 비고 |
|---|---|---|---|---|---|---|---|---|---|---|
| 1 | 19하 | 교량받침 | 무수축물탈 균열 | 0.1 | 0.2 | | 0.40 | m | 2 | |
| 4 | 21하 | 교량받침 | 무수축물탈 균열 | 0.1 | 0.2 | | 0.40 | m | 2 | |

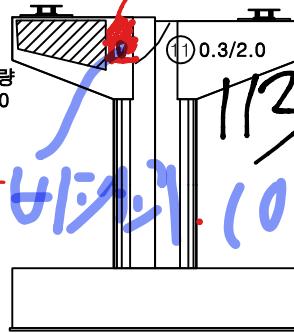
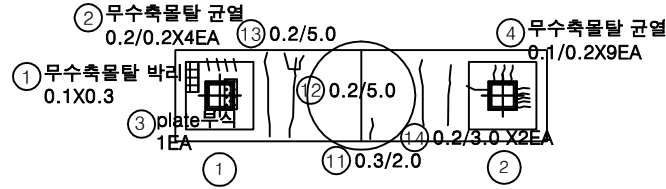
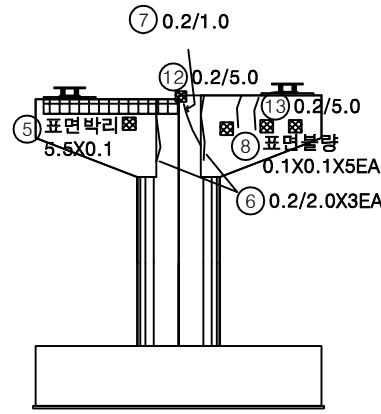
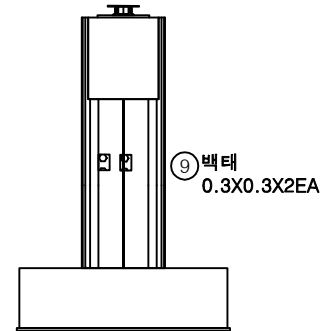
| 번호 | 구분 | 부재 | 손상내용 | 손상현황 | | | | | | 비고 |
|---|---|---|---|---|---|---|---|---|---|---|
| 2 | 19하 | 교량받침 | 무수축물탈 균열 | 0.2 | 0.2 | | 0.80 | m | 4 | |
| 3 | 19하 | 교량받침 | plate 부식 | | | | 1.00 | EA | 1 | |
| 4 | 19하 | 교량받침 | 무수축물탈 균열 | 0.1 | 0.2 | | 1.80 | m | 9 | |
| 6 | 19하 | 교각 | 균열(0.3mm미만) | 0.2 | 2.0 | | 6.00 | m | 3 | |
| 7 | 19하 | 교각 | 균열(0.3mm미만) | 0.2 | 1.0 | | 1.00 | m | 1 | |
| 11 | 21하 | 교각 | 균열(0.3mm이상) | 0.3 | 2.0 | | 2.00 | m | 1 | |
| 12 | 21하 | 교각 | 균열(0.3mm미만) | 0.2 | 5.0 | | 5.00 | m | 1 | |
| 13 | 21하 | 교각 | 균열(0.3mm미만) | 0.2 | 5.0 | | 5.00 | m | 1 | |
| 14 | 25상 | 교각 | 균열(0.3mm미만) | 0.2 | 3.0 | | 6.00 | m | 2 | |

⑩ 표면불량  
3.5X2.0
