상주영천고속도로 2024~2025년 시설물 안전점검 용역  
(2025년 상반기 정기안전점검)

# 외 관 조 사 망 도

영천 JCT R-B교

2025.04

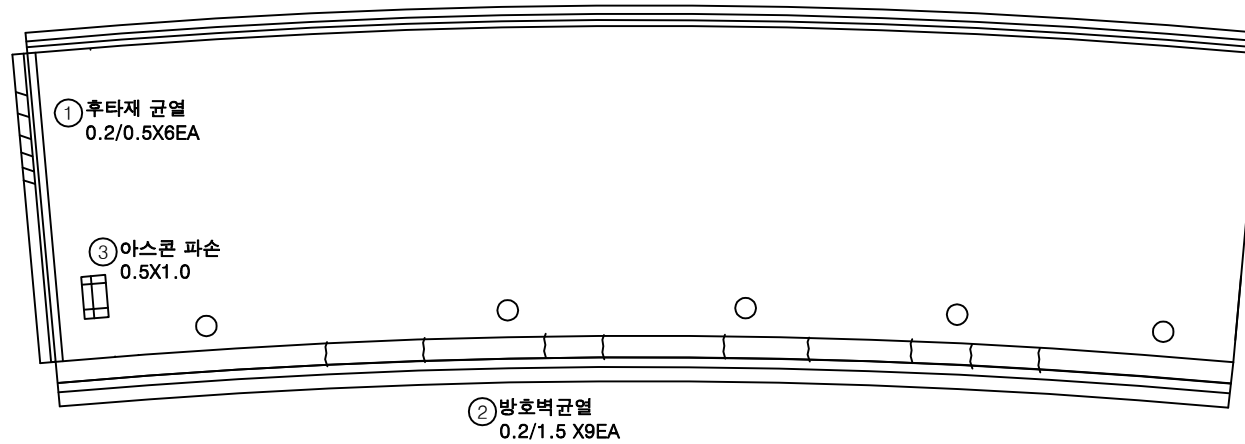
| 도면번호 | 01 |

| 번호 | 구분 | 부재 | 손상내용 | 손상현황 | | | | | | 비 고 |
|---|---|---|---|---|---|---|---|---|---|---|
| 1 | 19하 | 신속이음 | 후타재 균열 | 0.2 | 0.5 | | 3.00 | m | 6 | |
| 2 | 21하 | 방호벽 | 방호벽 균열 | 0.2 | 1.5 | | 13.50 | m | 9 | |
| 3 | 24하 | 교면포장 | 아스콘 파손 | | 0.5 | 1.0 | 0.50 | m <sup>2</sup> | 1 | |

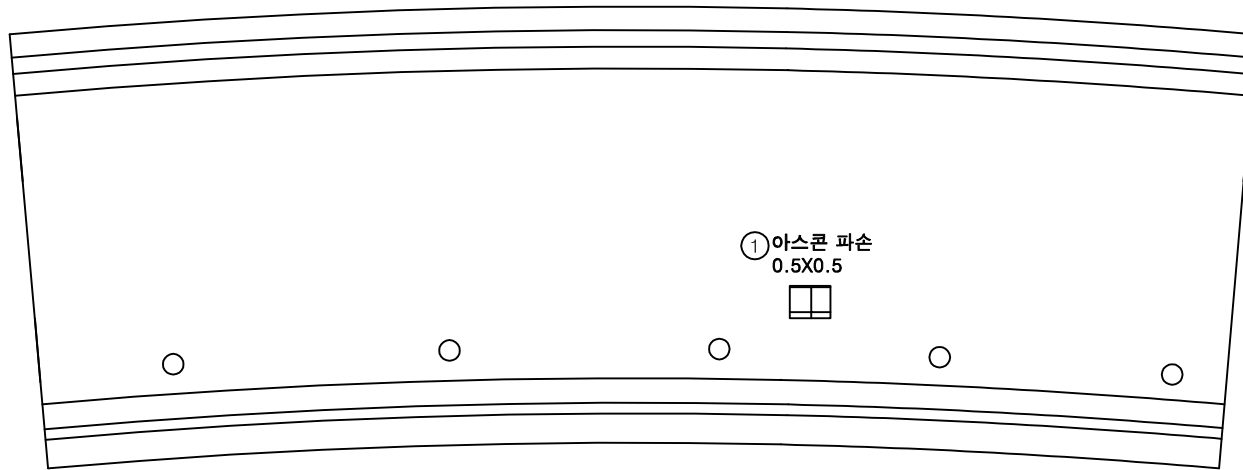
도면번호 02

| 번호 | 구분 | 부재 | 손상내용 | 손상현황 | | | | | | 비 고 |
|---|---|---|---|---|---|---|---|---|---|---|
| 1 | 25상 | 교면포장 | 아스콘 파손 | | 0.5 | 0.5 | 0.25 | m <sup>2</sup> | 1 | |

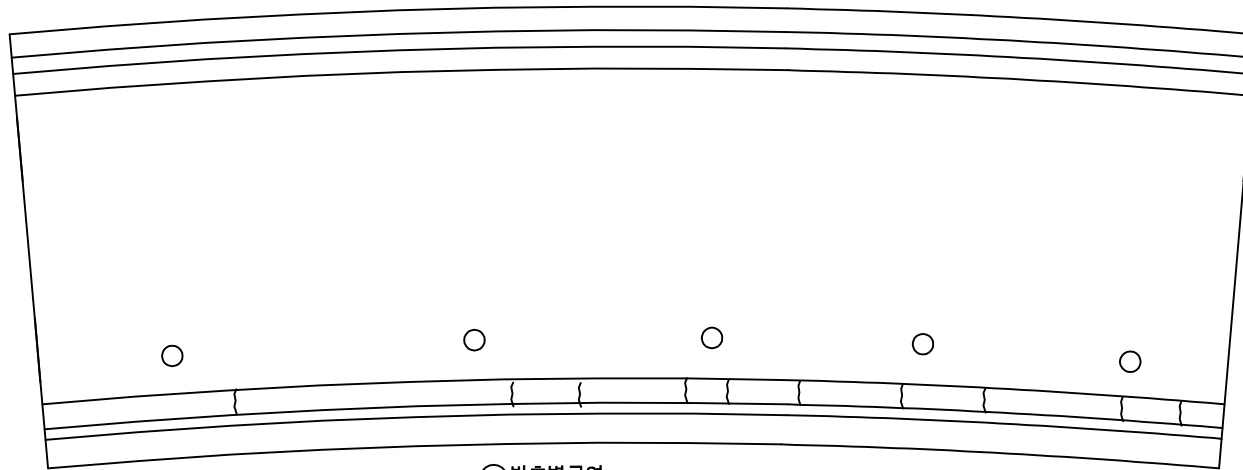
도면번호 03

① 방호벽균열  
0.2/1.5 X10EA

| 번호 | 구분 | 부재 | 손상내용 | 손상현황 | | | | | | 비고 |
|---|---|---|---|---|---|---|---|---|---|---|
| 1 | 21하 | 방호벽 | 방호벽 균열 | 0.2 | 1.5 | | 15.00 | m | 10 | |

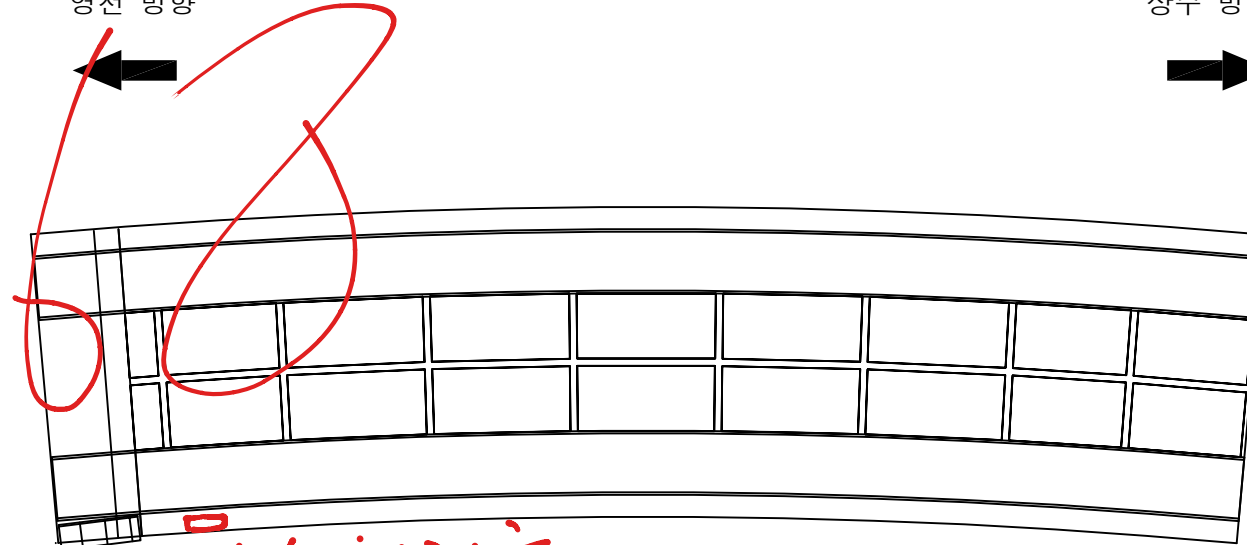
| 번호 | 구분 | 부재 | 손상내용 | 손상현황 | | | | | | 비고 |
|---|---|---|---|---|---|---|---|---|---|---|
| 1 | 25상 | 바닥판 | 박리 | | 2.0 | 1.0 | 2.00 | m <sup>2</sup> | 1 | |

① 박리  
2.0X1.0

파손 철근  
1.0X0.2  
482

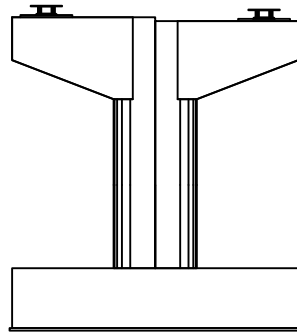
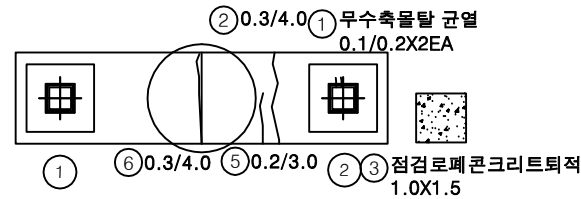
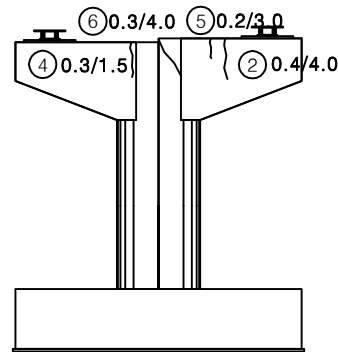
| 번호 | 구분 | 부재 | 손상내용 | 손상현황 | | | | | | 비고 |
|---|---|---|---|---|---|---|---|---|---|---|
| 1 | 19하 | 교량방침 | 무수축물탈 균열 | 0.1 | 0.2 | | 0.40 | m | 2 | |
| 2 | 19하 | 교각 | 균열(0.3mm 이상) | 0.4 | 4.0 | | 4.00 | m | 1 | |
| 4 | 19하 | 교각 | 균열(0.3mm 이상) | 0.3 | 1.5 | | 1.50 | m | 1 | |
| 5 | 21하 | 교각 | 균열(0.3mm 미만) | 0.2 | 3.0 | | 3.00 | m | 1 | |
| 6 | 21하 | 교각 | 균열(0.3mm 이상) | 0.3 | 4.0 | | 4.00 | m | 1 | |

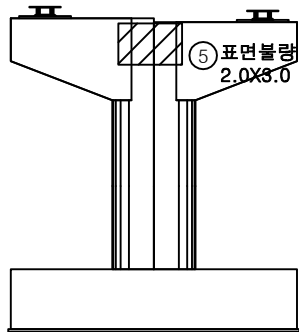
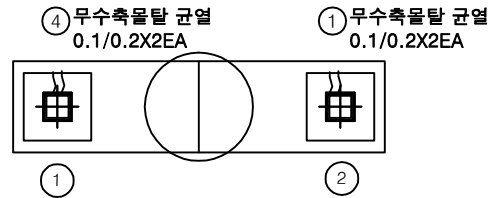
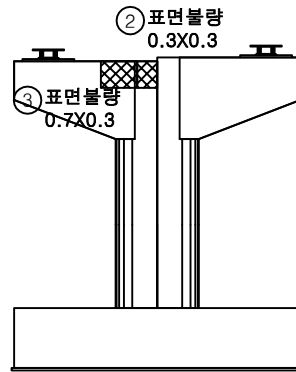
| 도면번호 | 27 |

| 번호 | 구분 | 부재 | 손상내용 | 손상현황 | | | | | | 비고 |
|---|---|---|---|---|---|---|---|---|---|---|
| 1 | 19하 | 교량받침 | 무수축물탈 균열 | 0.1 | 0.2 | | 0.40 | m | 2 | |
| 4 | 21하 | 교량받침 | 무수축물탈 균열 | 0.1 | 0.2 | | 0.40 | m | 2 | |

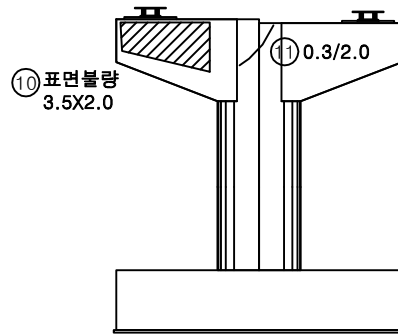
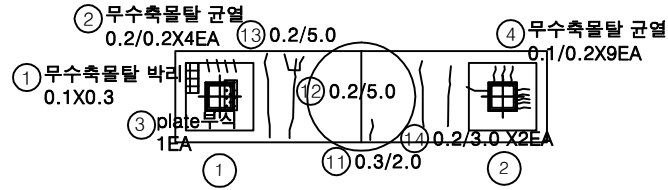
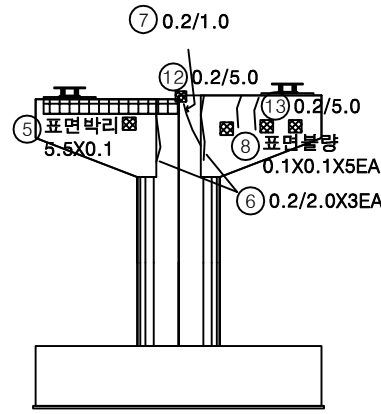
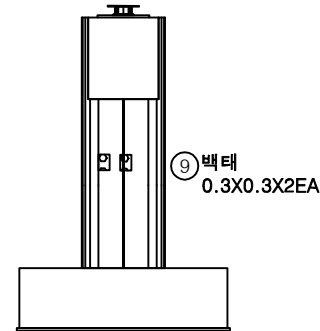
| 번호 | 구분 | 부재 | 손상내용 | 손상현황 | | | | | | 비고 |
|---|---|---|---|---|---|---|---|---|---|---|
| 2 | 19하 | 교량받침 | 무수축물탈 균열 | 0.2 | 0.2 | | 0.80 | m | 4 | |
| 3 | 19하 | 교량받침 | plate 부식 | | | | 1.00 | EA | 1 | |
| 4 | 19하 | 교량받침 | 무수축물탈 균열 | 0.1 | 0.2 | | 1.80 | m | 9 | |
| 6 | 19하 | 교각 | 균열(0.3mm미만) | 0.2 | 2.0 | | 6.00 | m | 3 | |
| 7 | 19하 | 교각 | 균열(0.3mm미만) | 0.2 | 1.0 | | 1.00 | m | 1 | |
| 11 | 21하 | 교각 | 균열(0.3mm이상) | 0.3 | 2.0 | | 2.00 | m | 1 | |
| 12 | 21하 | 교각 | 균열(0.3mm미만) | 0.2 | 5.0 | | 5.00 | m | 1 | |
| 13 | 21하 | 교각 | 균열(0.3mm미만) | 0.2 | 5.0 | | 5.00 | m | 1 | |
| 14 | 25상 | 교각 | 균열(0.3mm미만) | 0.2 | 3.0 | | 6.00 | m | 2 | |
