상주영천고속도로 2024~2025년 시설물 안전점검 용역  
(2025년 상반기 정기안전점검)

# 외 관 조 사 망 도

영천 JCT R-B교

2025.04

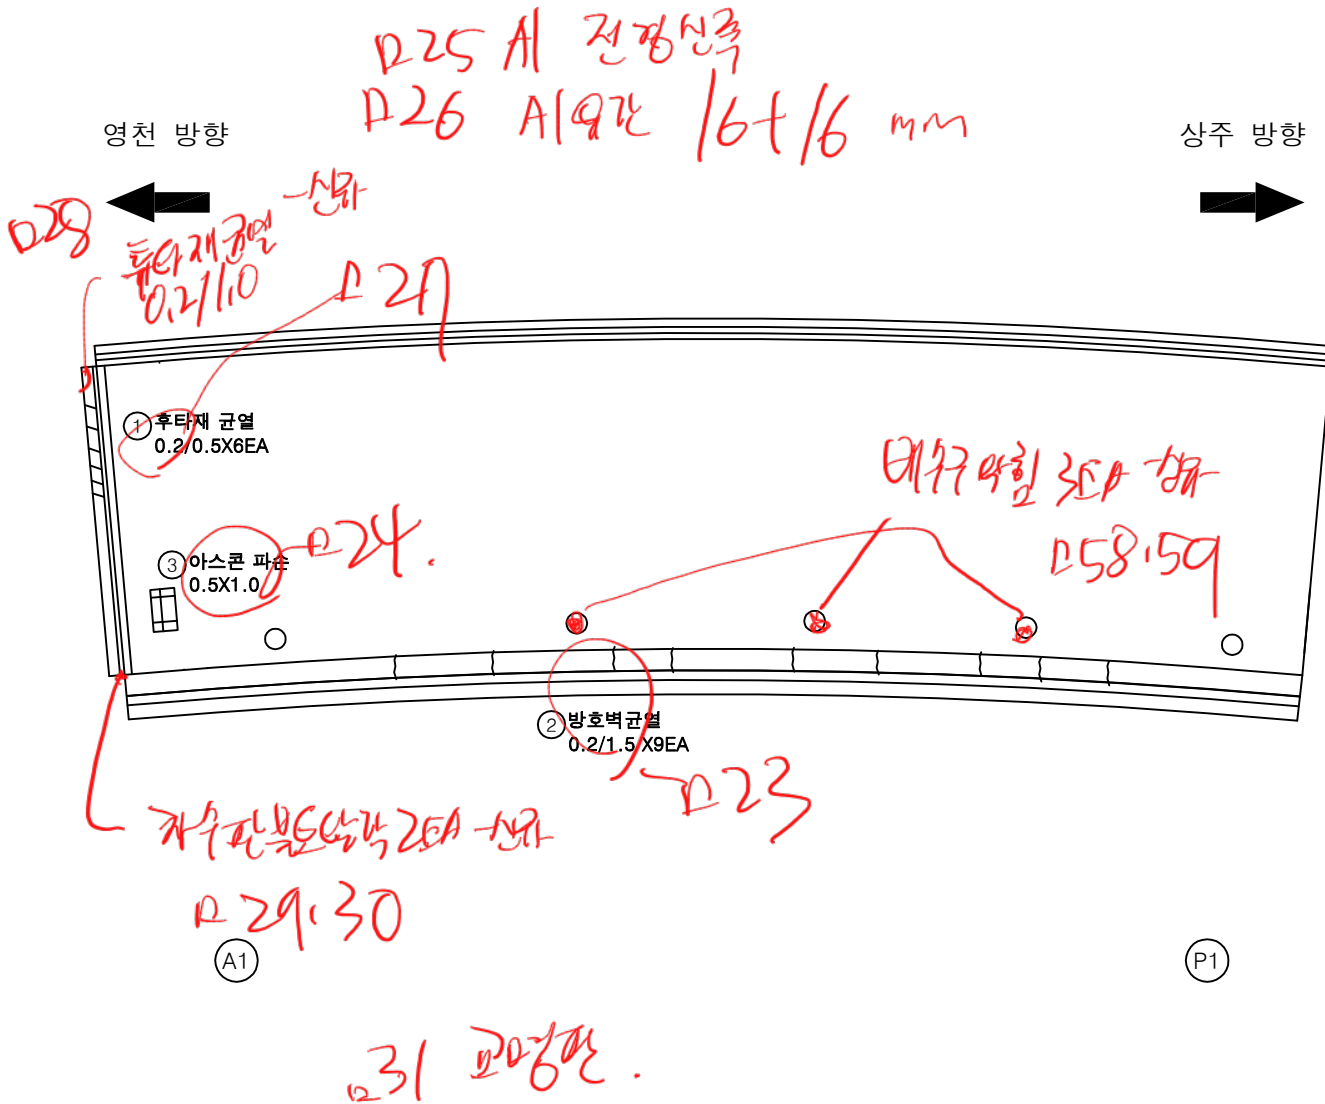
**도면번호** 01

| 번호 | 구분 | 부재 | 손상내용 | 손상현황 | | | | | | 비고 |
|---|---|---|---|---|---|---|---|---|---|---|
| 1 | 19하 | 신속이음 | 후타재 균열 | 0.2 | 0.5 | | 3.00 | m | 6 | |
| 2 | 21하 | 방호벽 | 방호벽 균열 | 0.2 | 1.5 | | 13.50 | m | 9 | |
| 3 | 24하 | 교면포장 | 아스콘 파손 | | 0.5 | 1.0 | 0.50 | m <sup>2</sup> | 1 | |

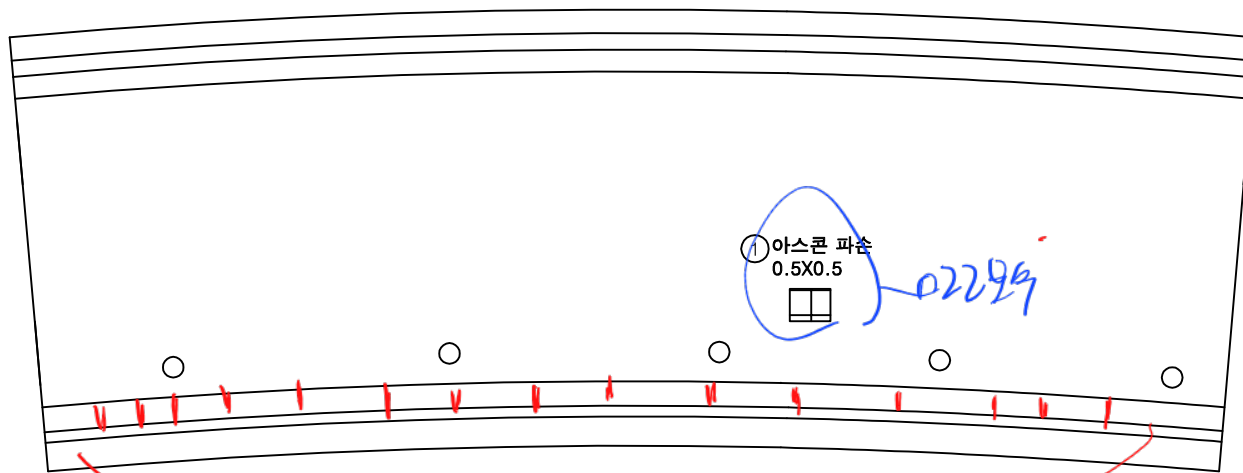
도면번호 02

| 번호 | 구분 | 부재 | 손상내용 | 손상현황 | | | | | | 비고 |
|---|---|---|---|---|---|---|---|---|---|---|
| 1 | 25상 | 교면포장 | 아스콘 파손 | | 0.5 | 0.5 | 0.25 | m <sup>2</sup> | 1 | |

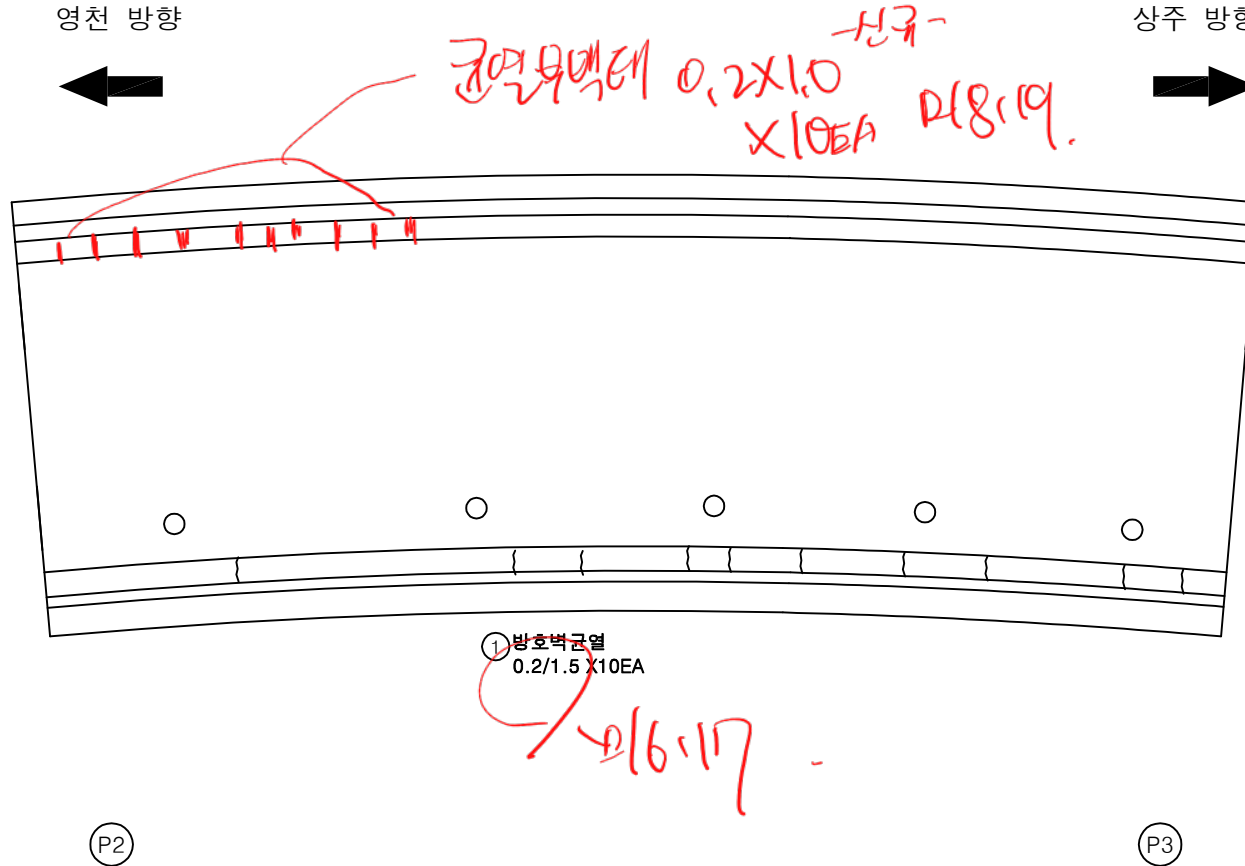
| | | | 03 |

| 번호 | 구분 | 부재 | 손상내용 | 손상현황 | | | | | | 비고 |
|---|---|---|---|---|---|---|---|---|---|---|
| 1 | 21하 | 방호벽 | 방호벽 균열 | 0.2 | 1.5 | | 15.00 | m | 10 | |

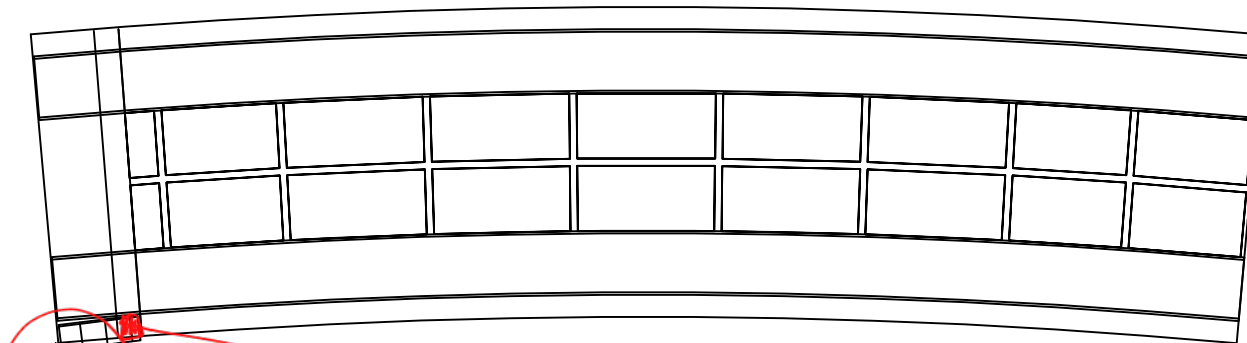
| 번호 | 구분 | 부재 | 손상내용 | 손상현황 | | | | | | 비고 |
|---|---|---|---|---|---|---|---|---|---|---|
| 1 | 25상 | 바닥판 | 박리 | | 2.0 | 1.0 | 2.00 | m <sup>2</sup> | 1 | |

① 박리  
2.0X1.0

D42: 백터 선구  
0.5X0.5  
D43-

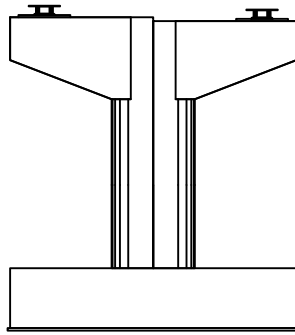
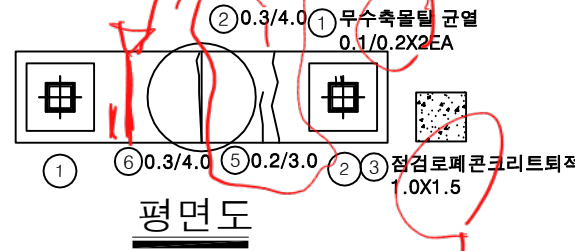
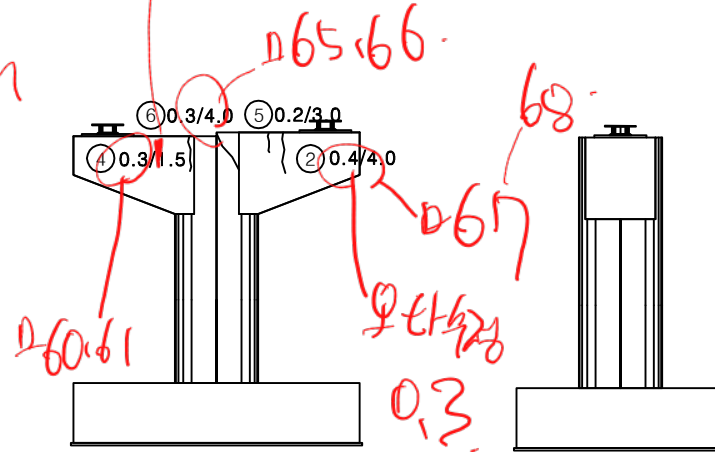
| 번호 | 구분 | 부재 | 손상내용 | 손상현황 | | | | | | 비고 |
|---|---|---|---|---|---|---|---|---|---|---|
| 1 | 19하 | 교량방침 | 무수측물탈 균열 | 0.1 | 0.2 | | 0.40 | m | 2 | |
| 2 | 19하 | 교각 | 균열(0.3mm 이상) | 0.4 | 4.0 | | 4.00 | m | 1 | |
| 4 | 19하 | 교각 | 균열(0.3mm 이상) | 0.3 | 1.5 | | 1.50 | m | 1 | |
| 5 | 21하 | 교각 | 균열(0.3mm 미만) | 0.2 | 3.0 | | 3.00 | m | 1 | |
| 6 | 21하 | 교각 | 균열(0.3mm 이상) | 0.3 | 4.0 | | 4.00 | m | 1 | |

D70 P1-SH2 진행  
D71 P1-SH2 이동량 +2mm

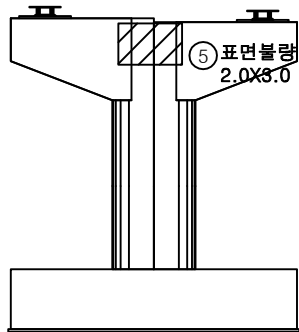
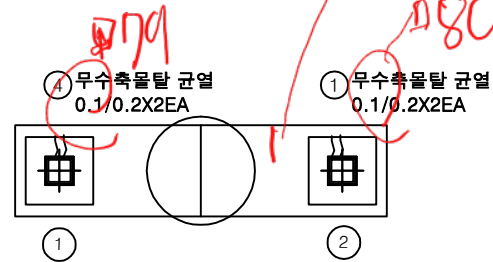
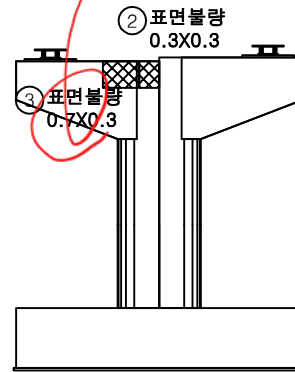
| 도면번호 | 26 |

| 번호 | 구분 | 부재 | 손상내용 | 손상현황 | | | | | | 비고 |
|---|---|---|---|---|---|---|---|---|---|---|
| 1 | 19하 | 교량받침 | 무수축물탈 균열 | 0.1 | 0.2 | | 0.40 | m | 2 | |
| 4 | 21하 | 교량받침 | 무수축물탈 균열 | 0.1 | 0.2 | | 0.40 | m | 2 | |

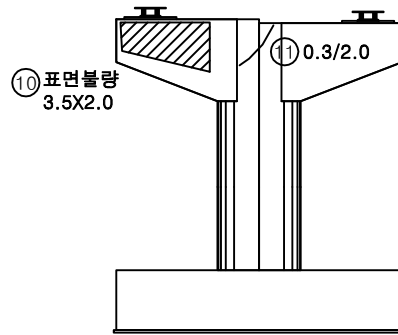
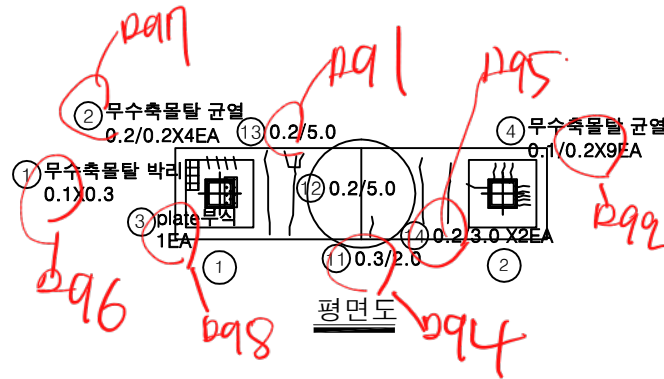
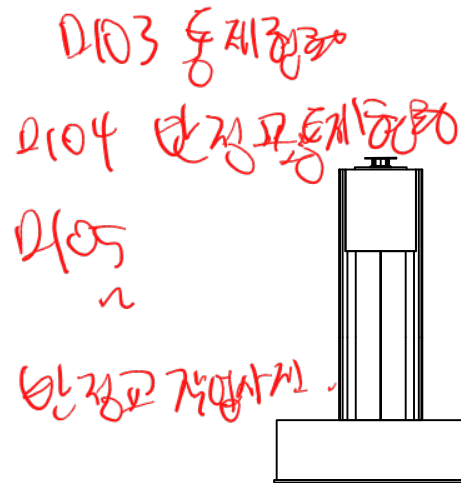
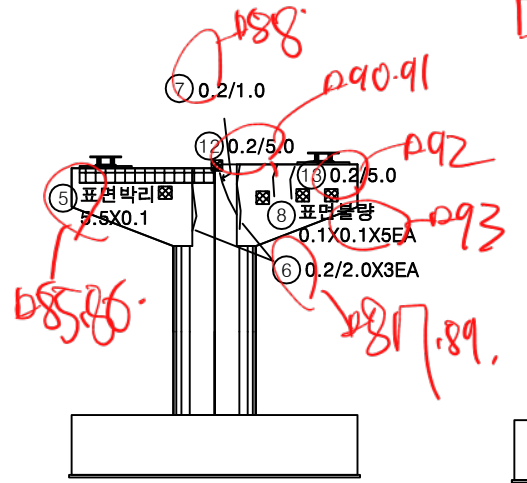
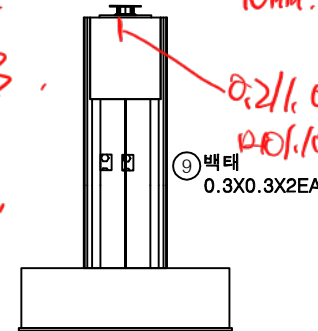
| 번호 | 구분 | 부재 | 손상내용 | 손상현황 | | | | | | 비고 |
|---|---|---|---|---|---|---|---|---|---|---|
| 2 | 19하 | 교량받침 | 무수축물탈 균열 | 0.2 | 0.2 | | 0.80 | m | 4 | |
| 3 | 19하 | 교량받침 | plate 부식 | | | | 1.00 | EA | 1 | |
| 4 | 19하 | 교량받침 | 무수축물탈 균열 | 0.1 | 0.2 | | 1.80 | m | 9 | |
| 6 | 19하 | 교각 | 균열(0.3mm미만) | 0.2 | 2.0 | | 6.00 | m | 3 | |
| 7 | 19하 | 교각 | 균열(0.3mm미만) | 0.2 | 1.0 | | 1.00 | m | 1 | |
| 11 | 21하 | 교각 | 균열(0.3mm이상) | 0.3 | 2.0 | | 2.00 | m | 1 | |
| 12 | 21하 | 교각 | 균열(0.3mm미만) | 0.2 | 5.0 | | 5.00 | m | 1 | |
| 13 | 21하 | 교각 | 균열(0.3mm미만) | 0.2 | 5.0 | | 5.00 | m | 1 | |
| 14 | 25상 | 교각 | 균열(0.3mm미만) | 0.2 | 3.0 | | 6.00 | m | 2 | |
