상주영천고속도로 2024~2025년 시설물 안전점검 용역  
(2025년 상반기 정기안전점검)

# 외 관 조 사 망 도

낙동JCT교

2025.04

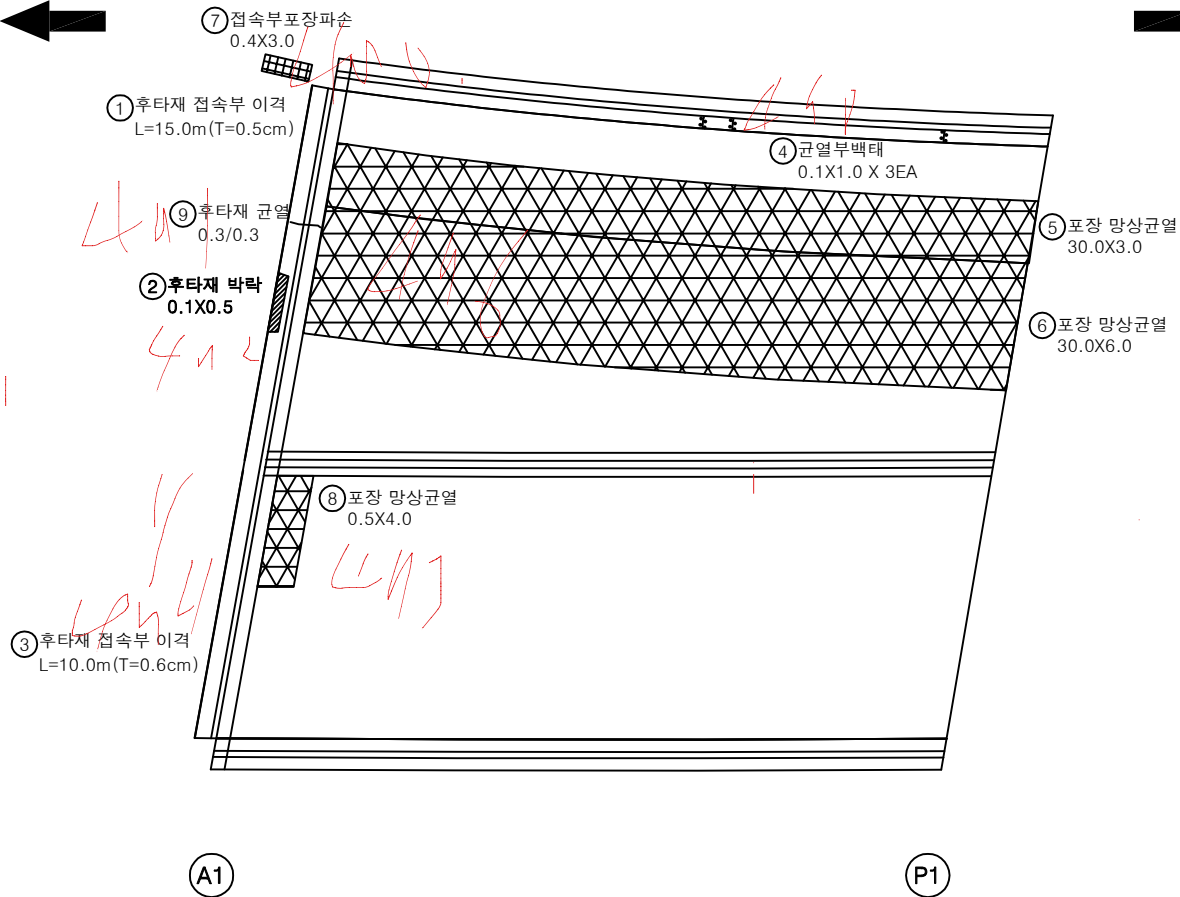
| 도면번호 | 01 |

| 번호 | 구분 | 부재 | 손상내용 | 손상현황 | | | | | | 비고 |
|---|---|---|---|---|---|---|---|---|---|---|
| 1 | 19하 | 교면포장 | 후타재 접속부 이격 | | 15.0 | | 15.00 | m | 1 | (T=0.5cm) |
| 2 | 19하 | 신축이음 | 후타재 박락 | | 0.1 | 0.5 | 0.05 | m² | 1 | |
| 3 | 19하 | 교면포장 | 후타재 접속부 이격 | | 10.0 | | 10.00 | m | 1 | (T=0.6cm) |
| 4 | 19하 | 방호벽 | 균열부백태 | | 0.1 | 1.0 | 0.30 | m² | 3 | |
| 5 | 19하 | 교면포장 | 포장 망상균열 | | 30.0 | 3.0 | 90.00 | m² | 1 | 21'상 보수 |
| 6 | 20상 | 교면포장 | 포장 망상균열 | | 30.0 | 6.0 | 180.00 | m² | 1 | 21'상 보수 |
| 7 | 20상 | 교면포장 | 접속부 포장파손 | | 0.4 | 3.0 | 1.20 | m² | 1 | |
| 8 | 20상 | 교면포장 | 포장 망상균열 | | 0.5 | 4.0 | 2.00 | m² | 1 | 21'상 보수 |
| 9 | 25상 | 신축이음 | 후타재 균열 | 0.3 | 0.3 | | 0.30 | m | 1 | |

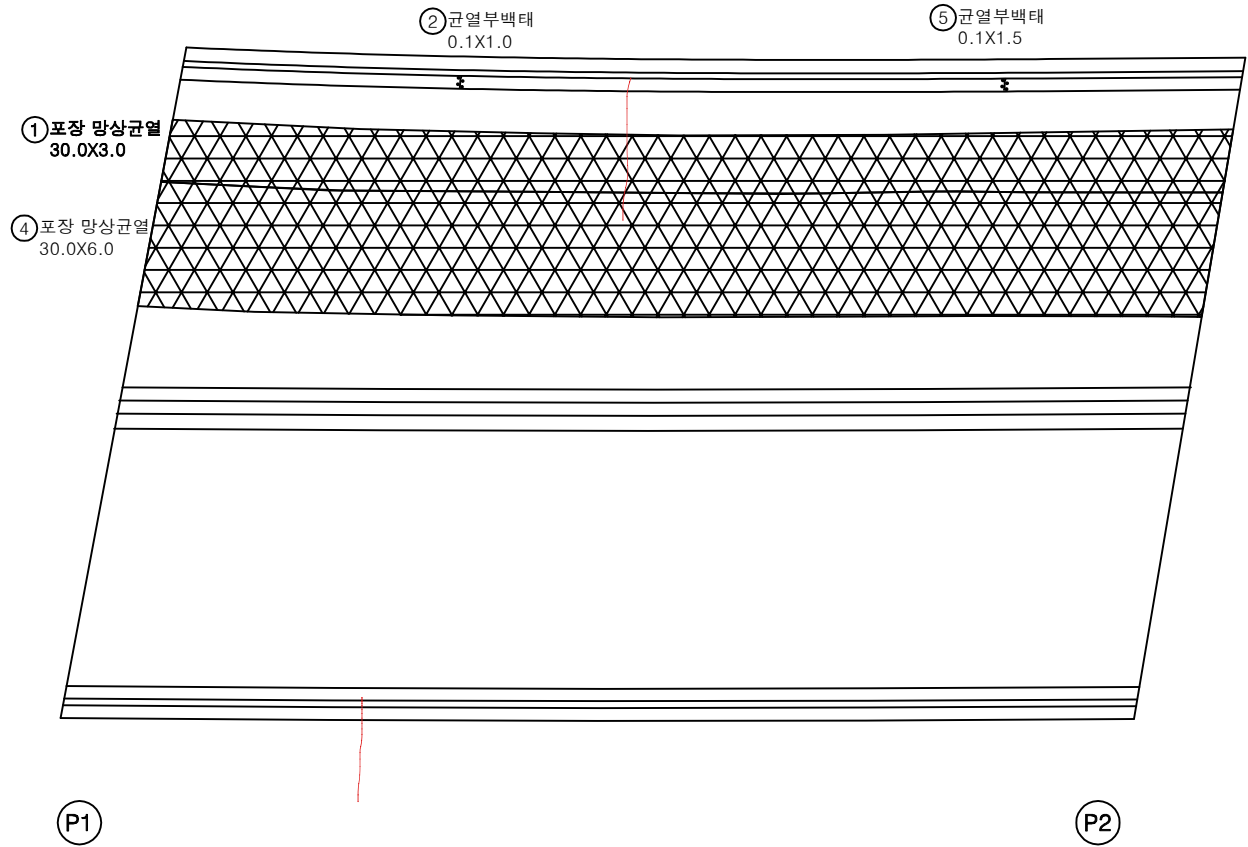
| 도 면 번 호 | 02 |

| 번호 | 구분 | 부재 | 손상내용 | 손상현황 | | | | | | 비고 |
|---|---|---|---|---|---|---|---|---|---|---|
| 1 | 19하 | 교면포장 | 포장 망상균열 | | 30.0 | 3.0 | 90.00 | ㎡ | 1 | 21'상 보수 |
| 2 | 19하 | 방호벽 | 균열부백태 | | 0.1 | 1.0 | 0.10 | ㎡ | 1 | |
| 3 | 19하 | 방호벽 | 균열부백태 | | 0.1 | 1.5 | 0.15 | ㎡ | 1 | |
| 4 | 20상 | 교면포장 | 포장 망상균열 | | 30.0 | 6.0 | 180.00 | ㎡ | 1 | 21'상 보수 |

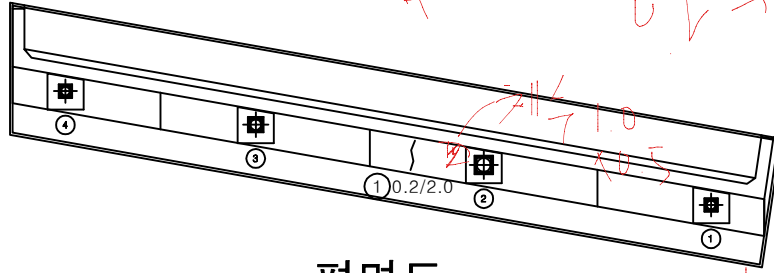
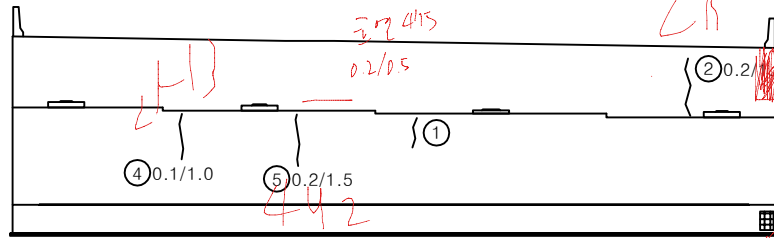
| 도면번호 | 31 |

③ 배수로 파손 및 하부유실  
1.0X1.0

| 번호 | 구분 | 부재 | 손상내용 | 손상현황 | | | | | | 비고 |
|---|---|---|---|---|---|---|---|---|---|---|
| 1 | 23상 | 교대 | 균열(0.3mm미만) | 0.2 | 2.0 | | 2.00 | m | 1 | |
| 2 | 23상 | 교대 | 균열(0.3mm미만) | 0.2 | 1.5 | | 1.50 | m | 1 | |
| 4 | 24상 | 교대 | 균열(0.3mm미만) | 0.1 | 1.0 | | 1.00 | m | 1 | |
| 5 | 24상 | 교대 | 균열(0.3mm미만) | 0.2 | 1.5 | | 1.50 | m | 1 | |

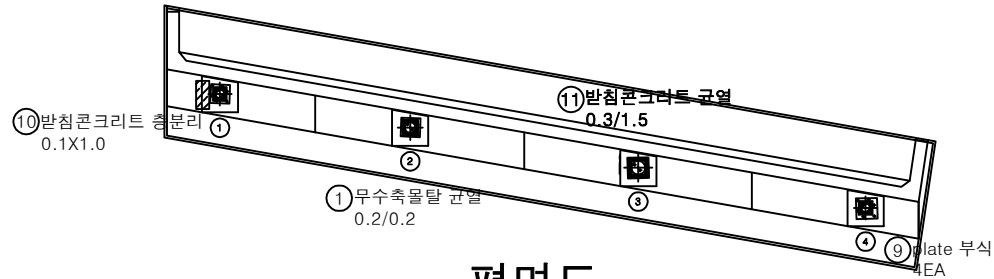
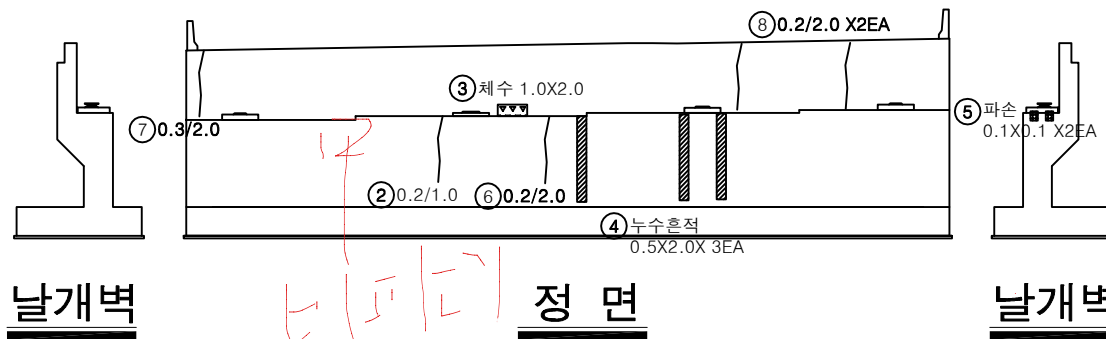
| 번호 | 구분 | 부재 | 손상내용 | 손상현황 | | | | | 비고 |
|---|---|---|---|---|---|---|---|---|---|
| 1 | 19하 | 교량받침 | 무수축물탈 균열 | 0.2 | 0.2 | | 0.20 | m | 1 |
| 2 | 19하 | 교대 | 균열(0.3mm미만) | 0.2 | 1.0 | | 1.00 | m | 1 |
| 4 | 19하 | 교대 | 누수흔적 | | 0.5 | 2.0 | 3.00 | m <sup>2</sup> | 3 |
| 6 | 21하 | 교대 | 균열(0.3mm미만) | 0.2 | 2.0 | | 2.00 | m | 1 |
| 7 | 21하 | 교대 | 균열(0.3mm이상) | 0.3 | 2.0 | | 2.00 | m | 1 |
| 8 | 21하 | 교대 | 균열(0.3mm미만) | 0.2 | 2.0 | | 4.00 | m | 2 |
| 9 | 23하 | 교량받침 | plate 부식 | | | | 4.00 | EA | 4 |
| 11 | 24상 | 교량받침 | 발침콘크리트 균열 | 0.3 | 1.5 | | 1.50 | m | 1 |
