상주영천고속도로 2024~2025년 시설물 안전점검 용역  
(2025년 상반기 정기안전점검)

# 외 관 조 사 망 도

낙동JCT교

2025.04

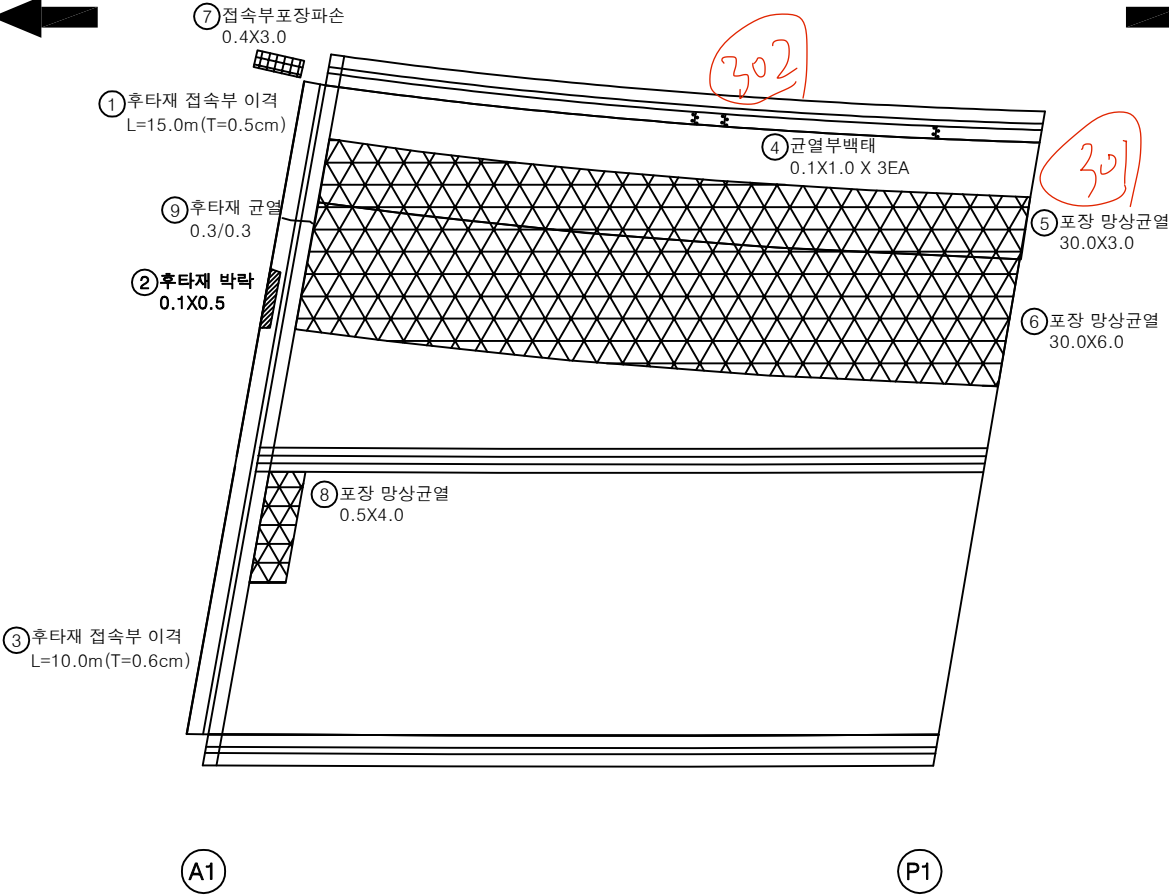
| 도면번호 | 01 |

| 번호 | 구분 | 부재 | 손상내용 | 손상현황 | | | | | | 비고 |
|---|---|---|---|---|---|---|---|---|---|---|
| 1 | 19하 | 교면포장 | 후타재 접속부 이격 | | 15.0 | | 15.00 | m | 1 | (T=0.5cm) |
| 2 | 19하 | 신축이음 | 후타재 박락 | | 0.1 | 0.5 | 0.05 | m <sup>2</sup> | 1 | |
| 3 | 19하 | 교면포장 | 후타재 접속부 이격 | | 10.0 | | 10.00 | m | 1 | (T=0.8cm) |
| 4 | 19하 | 방호벽 | 균열부백태 | | 0.1 | 1.0 | 0.30 | m <sup>2</sup> | 3 | |
| 5 | 19하 | 교면포장 | 포장 망상균열 | | 30.0 | 3.0 | 90.00 | m <sup>2</sup> | 1 | 21'상 보수 |
| 6 | 20상 | 교면포장 | 포장 망상균열 | | 30.0 | 6.0 | 180.00 | m <sup>2</sup> | 1 | 21'상 보수 |
| 7 | 20상 | 교면포장 | 접속부 포장파손 | | 0.4 | 3.0 | 1.20 | m <sup>2</sup> | 1 | |
| 8 | 20상 | 교면포장 | 포장 망상균열 | | 0.5 | 4.0 | 2.00 | m <sup>2</sup> | 1 | 21'상 보수 |
| 9 | 25상 | 신축이음 | 후타재 균열 | 0.3 | 0.3 | | 0.30 | m | 1 | |

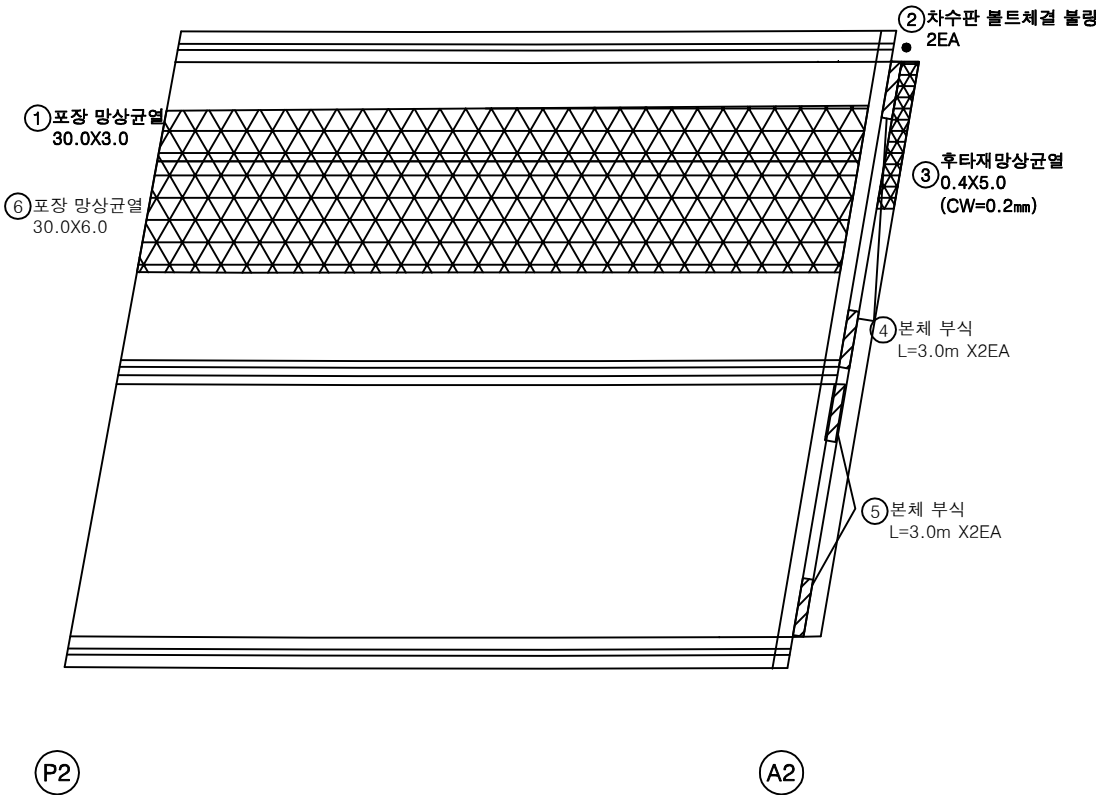
| 도면번호 | 03 |

| 번호 | 구분 | 부재 | 손상내용 | 손상현황 | | | | | | 비고 |
|---|---|---|---|---|---|---|---|---|---|---|
| 1 | 19하 | 교면포장 | 포장 망상균열 | | 30.0 | 3.0 | 90.00 | ㎡ | 1 | 21'상 보수 |
| 2 | 19하 | 신속이음 | 차수판 볼트체결 불량 | | | | 2.00 | EA | 2 | |
| 3 | 19하 | 신속이음 | 후타재 망상균열 | 0.2 | 0.4 | 5.0 | 2.00 | ㎡ | 1 | |
| 4 | 19하 | 신속이음 | 본체 부식 | | 3.0 | | 6.00 | m | 2 | |
| 5 | 19하 | 신속이음 | 본체 부식 | | 3.0 | | 6.00 | m | 2 | |
| 6 | 20상 | 교면포장 | 포장 망상균열 | | 30.0 | 6.0 | 180.00 | ㎡ | 1 | 21'상 보수 |

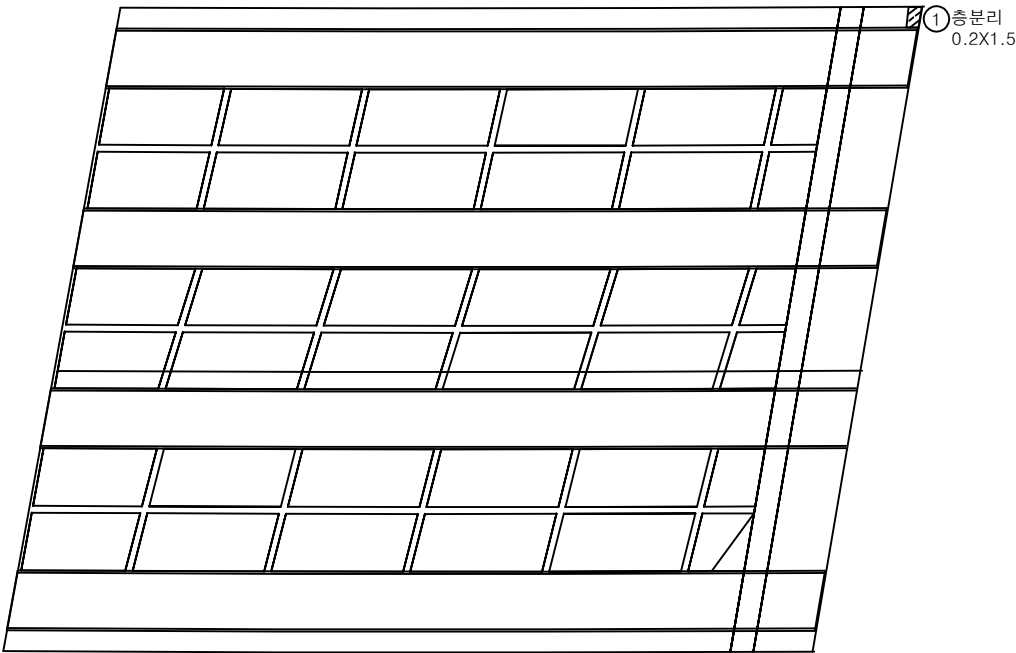
| 도면번호 | 06 |

| 번호 | 구분 | 부재 | 손상내용 | 손상현황 | | | | | 비고 |
|---|---|---|---|---|---|---|---|---|---|
| 1 | 24상 | 바닥판 | 층분리 | | 0.2 | 1.5 | 0.30 | m <sup>2</sup> | 1 |

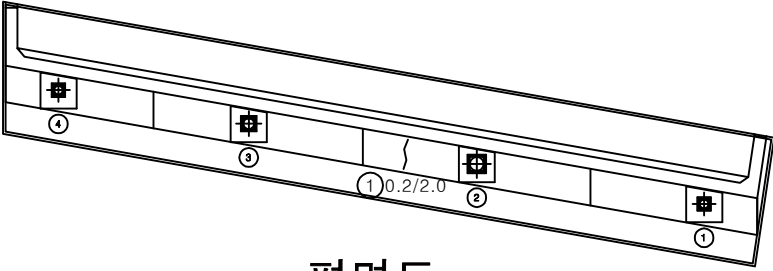
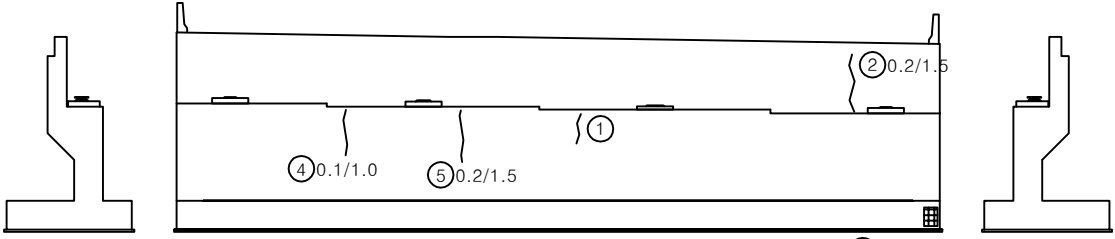
| 번호 | 구분 | 부재 | 손상내용 | 손상현황 | | | | | 비고 |
|---|---|---|---|---|---|---|---|---|---|
| 1 | 23상 | 교대 | 균열(0.3mm미만) | 0.2 | 2.0 | | 2.00 | m | 1 |
| 2 | 23상 | 교대 | 균열(0.3mm미만) | 0.2 | 1.5 | | 1.50 | m | 1 |
| 4 | 24상 | 교대 | 균열(0.3mm미만) | 0.1 | 1.0 | | 1.00 | m | 1 |
| 5 | 24상 | 교대 | 균열(0.3mm미만) | 0.2 | 1.5 | | 1.50 | m | 1 |

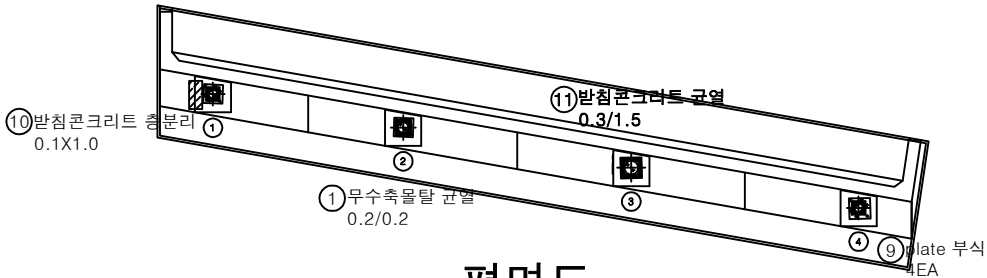
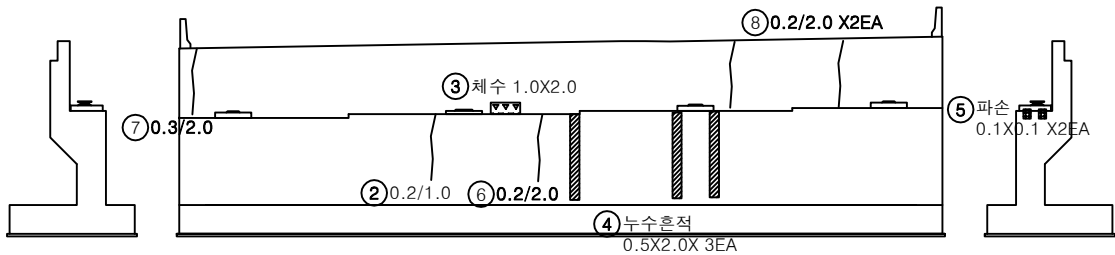
| 번호 | 구분 | 부재 | 손상내용 | 손상현황 | | | | | 비고 |
|---|---|---|---|---|---|---|---|---|---|
| 1 | 19하 | 교량받침 | 무수축물탈 균열 | 0.2 | 0.2 | | 0.20 | m | 1 |
| 2 | 19하 | 교대 | 균열(0.3mm미만) | 0.2 | 1.0 | | 1.00 | m | 1 |
| 4 | 19하 | 교대 | 누수흔적 | | 0.5 | 2.0 | 3.00 | ㎡ | 3 |
| 6 | 21하 | 교대 | 균열(0.3mm미만) | 0.2 | 2.0 | | 2.00 | m | 1 |
| 7 | 21하 | 교대 | 균열(0.3mm이상) | 0.3 | 2.0 | | 2.00 | m | 1 |
| 8 | 21하 | 교대 | 균열(0.3mm미만) | 0.2 | 2.0 | | 4.00 | m | 2 |
| 9 | 23하 | 교량받침 | plate 부식 | | | | 4.00 | EA | 4 |
| 11 | 24상 | 교량받침 | 발침콘크리트 균열 | 0.3 | 1.5 | | 1.50 | m | 1 |

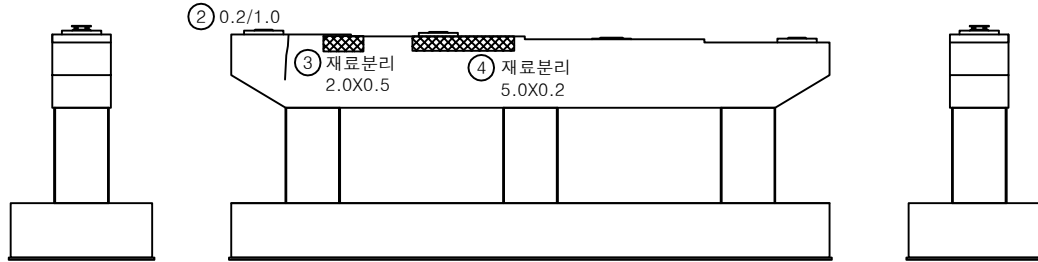
| 번호 | 구분 | 부재 | 손상내용 | 손상현황 | | | | | | 비 고 |
|---|---|---|---|---|---|---|---|---|---|---|
| 1 | 19하 | 교량받침 | 무수축물탈 균열 | 0.2 | 0.2 | | 0.40 | m | 2 | 20'하 보수 |
| 2 | 19하 | 교각 | 균열(0.3mm미만) | 0.2 | 1.0 | | 1.00 | m | 1 | |

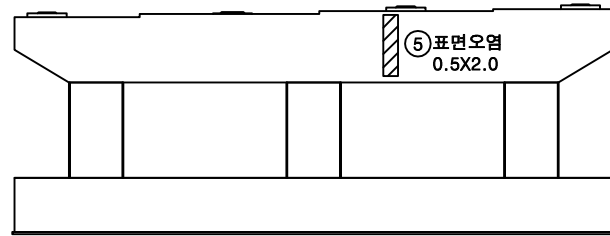
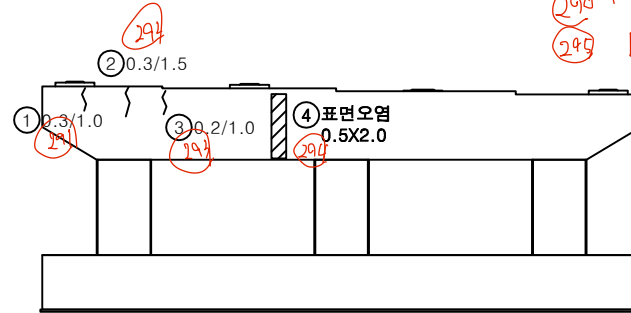
| 번호 | 구분 | 부재 | 손상내용 | 손상현황 | | | | | 비고 |
|---|---|---|---|---|---|---|---|---|---|
| 1 | 23상 | 교각 | 균열(0.3mm이상) | 0.3 | 1.0 | | 1.00 | m | 1 |
| 2 | 23상 | 교각 | 균열(0.3mm이상) | 0.3 | 1.5 | | 1.50 | m | 1 |
| 3 | 23상 | 교각 | 균열(0.3mm미만) | 0.2 | 1.0 | | 1.00 | m | 1 |
