상주영천고속도로 2024~2025년 시설물 안전점검 용역  
(2025년 상반기 정기안전점검)

# 외 관 조 사 망 도

낙동JCT교

2025.04

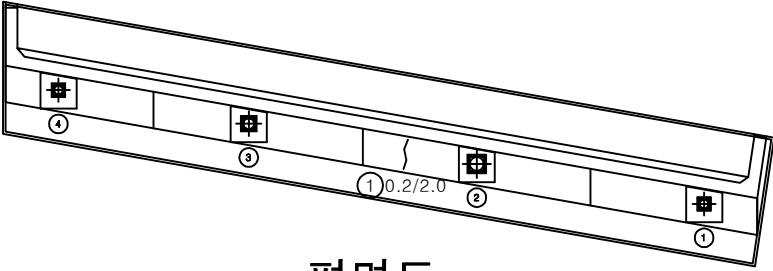
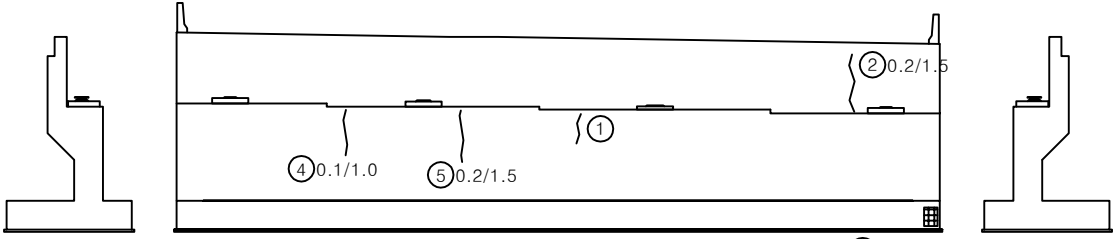
| 번호 | 구분 | 부재 | 손상내용 | 손상현황 | | | | | 비고 |
|---|---|---|---|---|---|---|---|---|---|
| 1 | 23상 | 교대 | 균열(0.3mm미만) | 0.2 | 2.0 | | 2.00 | m | 1 |
| 2 | 23상 | 교대 | 균열(0.3mm미만) | 0.2 | 1.5 | | 1.50 | m | 1 |
| 4 | 24상 | 교대 | 균열(0.3mm미만) | 0.1 | 1.0 | | 1.00 | m | 1 |
| 5 | 24상 | 교대 | 균열(0.3mm미만) | 0.2 | 1.5 | | 1.50 | m | 1 |

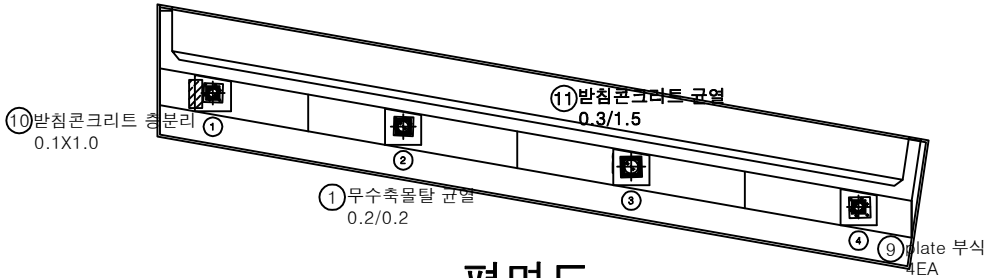
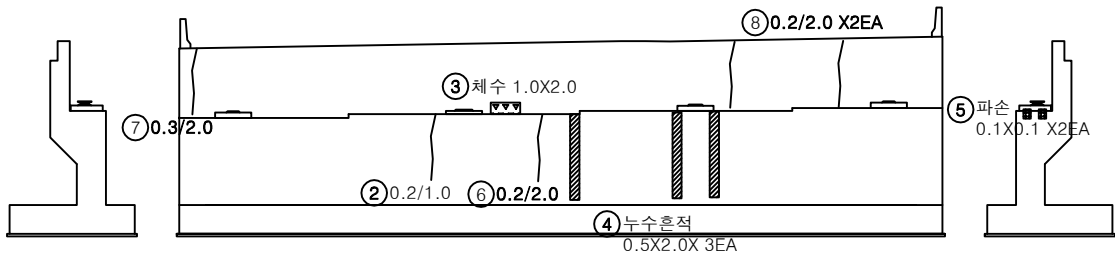
| 번호 | 구분 | 부재 | 손상내용 | 손상현황 | | | | | 비 고 |
|---|---|---|---|---|---|---|---|---|---|
| 1 | 19하 | 교량받침 | 무수축물탈 균열 | 0.2 | 0.2 | | 0.20 | m | 1 |
| 2 | 19하 | 교대 | 균열(0.3mm미만) | 0.2 | 1.0 | | 1.00 | m | 1 |
| 4 | 19하 | 교대 | 누수흔적 | | 0.5 | 2.0 | 3.00 | ㎡ | 3 |
| 6 | 21하 | 교대 | 균열(0.3mm미만) | 0.2 | 2.0 | | 2.00 | m | 1 |
| 7 | 21하 | 교대 | 균열(0.3mm이상) | 0.3 | 2.0 | | 2.00 | m | 1 |
| 8 | 21하 | 교대 | 균열(0.3mm미만) | 0.2 | 2.0 | | 4.00 | m | 2 |
| 9 | 23하 | 교량받침 | plate 부식 | | | | 4.00 | EA | 4 |
| 11 | 24상 | 교량받침 | 발침콘크리트 균열 | 0.3 | 1.5 | | 1.50 | m | 1 |

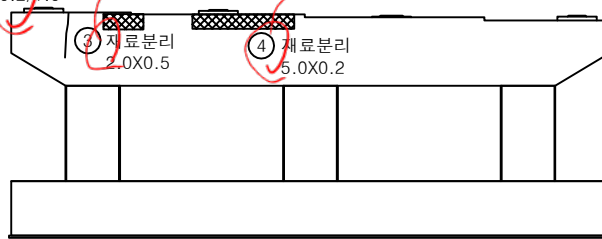
| 번호 | 구분 | 부재 | 손상내용 | 손상현황 | | | | | 비고 |
|---|---|---|---|---|---|---|---|---|---|
| 1 | 19하 | 교량받침 | 무수축물탈 균열 | 0.2 | 0.2 | | 0.40 | m | 2 |
| 2 | 19하 | 교각 | 균열(0.3mm미만) | 0.2 | 1.0 | | 1.00 | m | 1 |
