상주영천고속도로 2024~2025년 시설물 안전점검 용역  
(2025년 상반기 정기안전점검)

# 외 관 조 사 망 도

낙동JCT교

2025.04

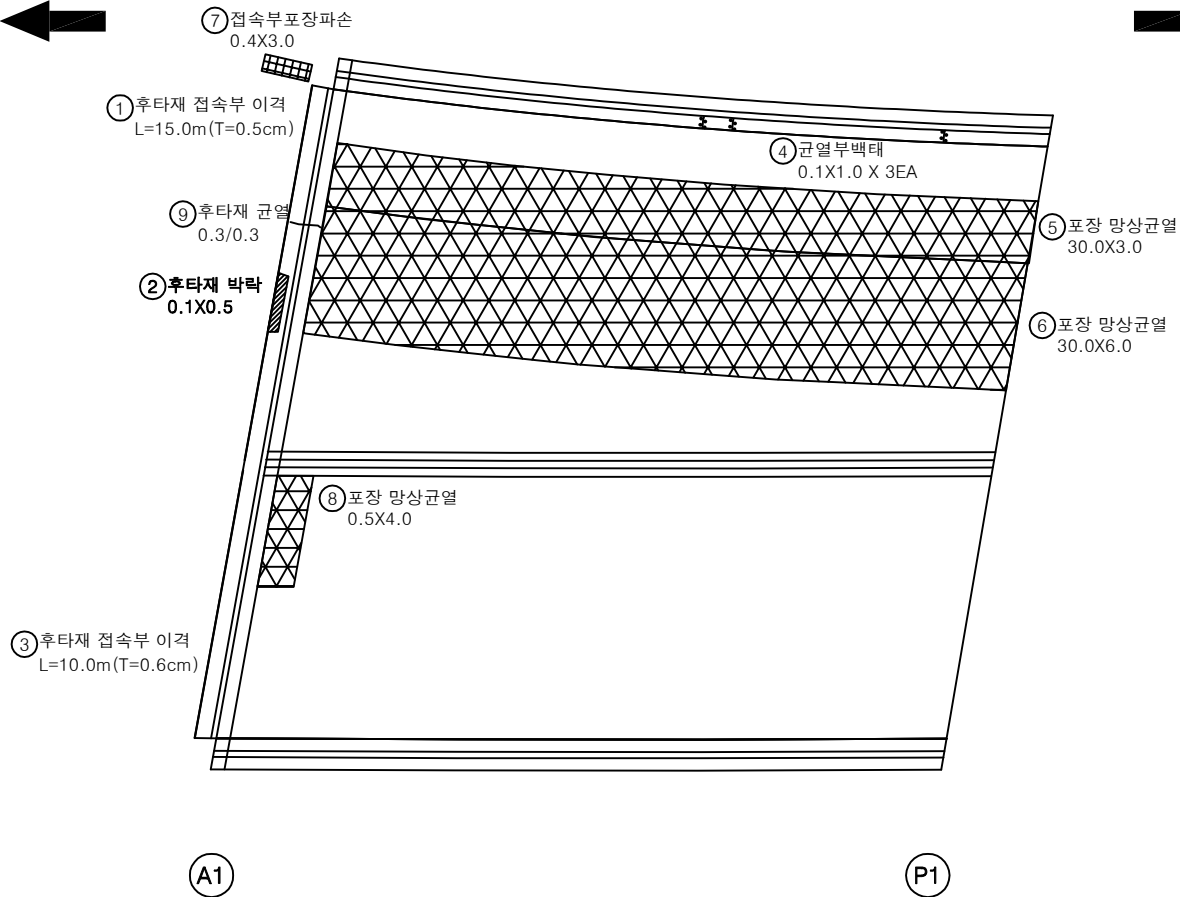
| 도면번호 | 01 |

| 번호 | 구분 | 부재 | 손상내용 | 손상현황 | | | | | | 비고 |
|---|---|---|---|---|---|---|---|---|---|---|
| 1 | 19하 | 교면포장 | 후타재 접속부 이격 | | 15.0 | | 15.00 | m | 1 | (T=0.5cm) |
| 2 | 19하 | 신축이음 | 후타재 박락 | | 0.1 | 0.5 | 0.05 | m² | 1 | |
| 3 | 19하 | 교면포장 | 후타재 접속부 이격 | | 10.0 | | 10.00 | m | 1 | (T=0.6cm) |
| 4 | 19하 | 방호벽 | 균열부백태 | | 0.1 | 1.0 | 0.30 | m² | 3 | |
| 5 | 19하 | 교면포장 | 포장 망상균열 | | 30.0 | 3.0 | 90.00 | m² | 1 | 21'상 보수 |
| 6 | 20상 | 교면포장 | 포장 망상균열 | | 30.0 | 6.0 | 180.00 | m² | 1 | 21'상 보수 |
| 7 | 20상 | 교면포장 | 접속부 포장파손 | | 0.4 | 3.0 | 1.20 | m² | 1 | |
| 8 | 20상 | 교면포장 | 포장 망상균열 | | 0.5 | 4.0 | 2.00 | m² | 1 | 21'상 보수 |
| 9 | 25상 | 신축이음 | 후타재 균열 | 0.3 | 0.3 | | 0.30 | m | 1 | |

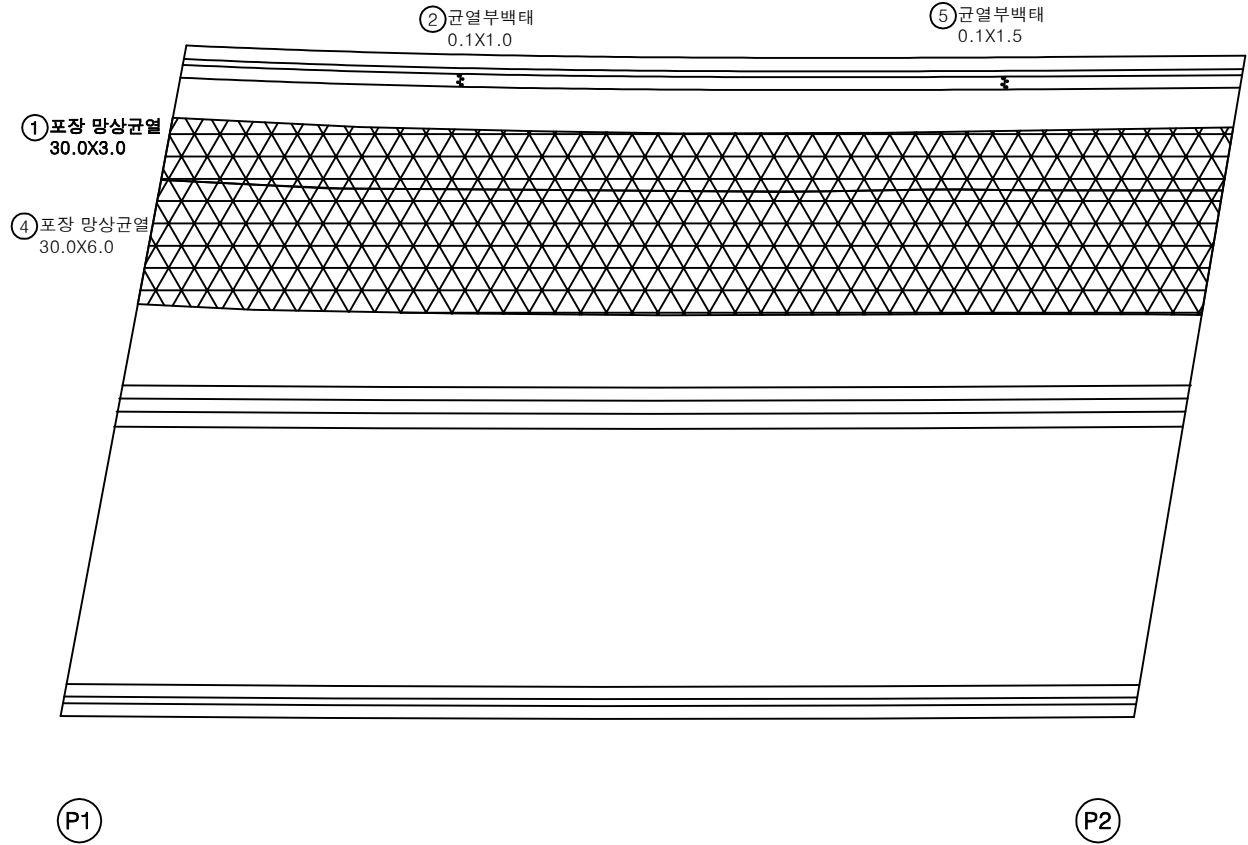
| 도면번호 | 02 |

| 번호 | 구분 | 부재 | 손상내용 | 손상현황 | | | | | | 비고 |
|---|---|---|---|---|---|---|---|---|---|---|
| 1 | 19하 | 교면포장 | 포장 망상균열 | | 30.0 | 3.0 | 90.00 | ㎡ | 1 | 21'상 보수 |
| 2 | 19하 | 방호벽 | 균열부백태 | | 0.1 | 1.0 | 0.10 | ㎡ | 1 | |
| 3 | 19하 | 방호벽 | 균열부백태 | | 0.1 | 1.5 | 0.15 | ㎡ | 1 | |
| 4 | 20상 | 교면포장 | 포장 망상균열 | | 30.0 | 6.0 | 180.00 | ㎡ | 1 | 21'상 보수 |

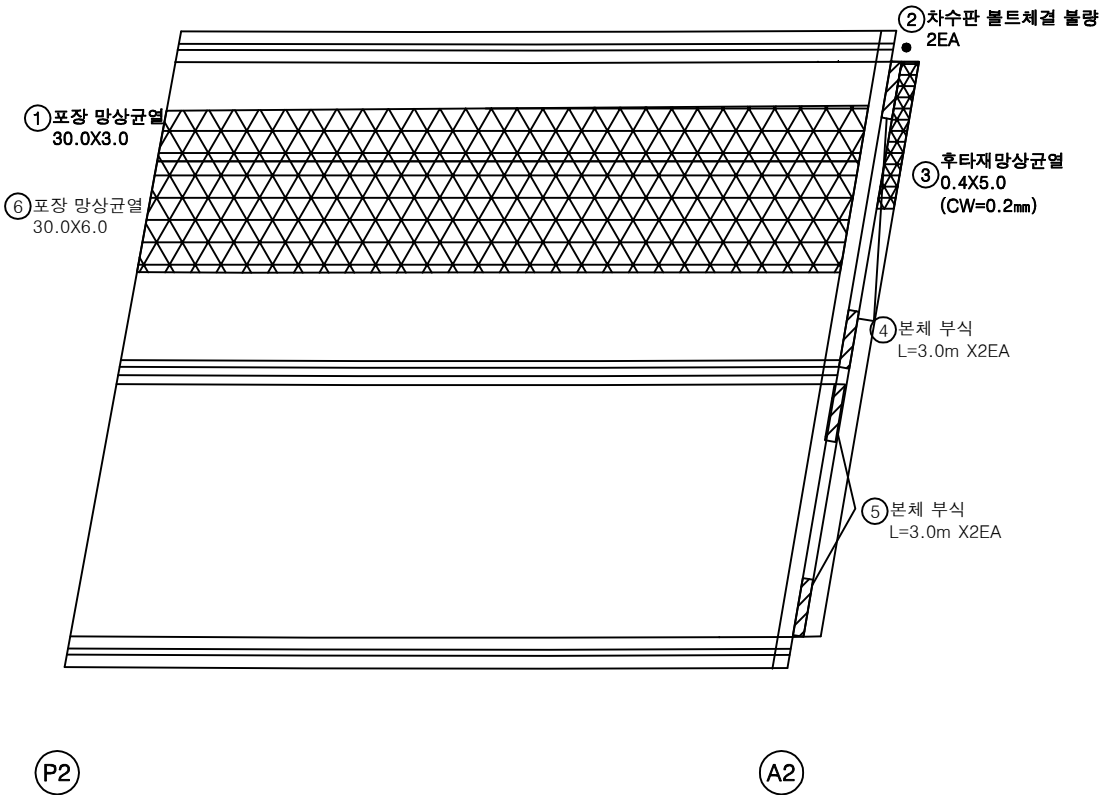
| 도면번호 | 03 |

| 번호 | 구분 | 부재 | 손상내용 | 손상현황 | | | | | | 비고 |
|---|---|---|---|---|---|---|---|---|---|---|
| 1 | 19하 | 교면포장 | 포장 망상균열 | | 30.0 | 3.0 | 90.00 | ㎡ | 1 | 21'상 보수 |
| 2 | 19하 | 신속이음 | 차수판 볼트체결 불량 | | | | 2.00 | EA | 2 | |
| 3 | 19하 | 신속이음 | 후타재 망상균열 | 0.2 | 0.4 | 5.0 | 2.00 | ㎡ | 1 | |
| 4 | 19하 | 신속이음 | 본체 부식 | | 3.0 | | 6.00 | m | 2 | |
| 5 | 19하 | 신속이음 | 본체 부식 | | 3.0 | | 6.00 | m | 2 | |
| 6 | 20상 | 교면포장 | 포장 망상균열 | | 30.0 | 6.0 | 180.00 | ㎡ | 1 | 21'상 보수 |

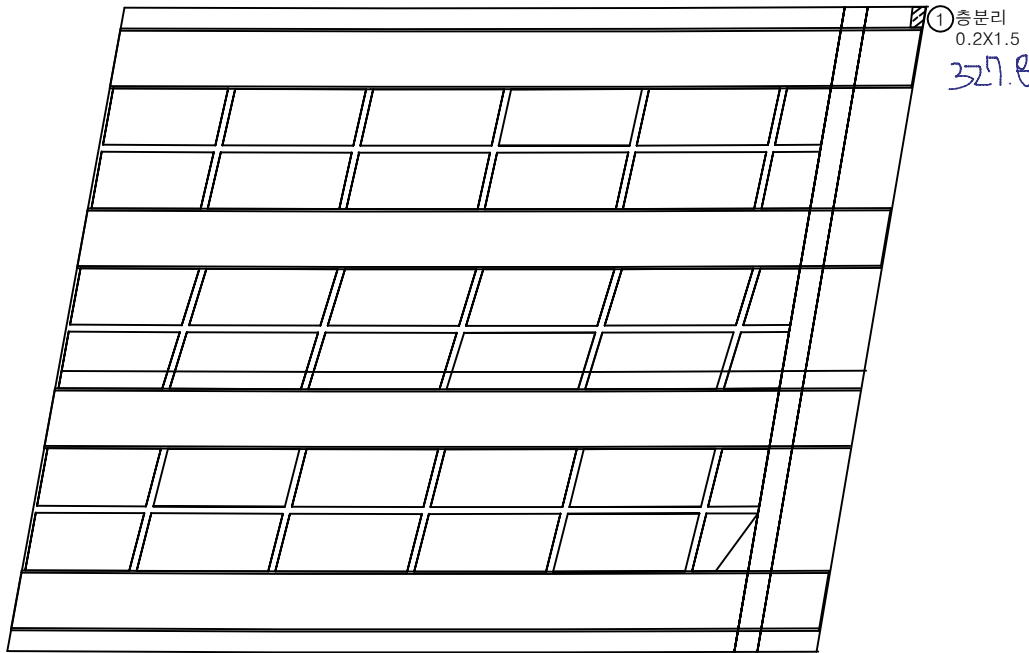
| 번호 | 구분 | 부재 | 손상내용 | 손상현황 | | | | | | 비고 |
|---|---|---|---|---|---|---|---|---|---|---|
| 1 | 24상 | 바닥판 | 층분리 | | 0.2 | 1.5 | 0.30 | m <sup>2</sup> | 1 | |

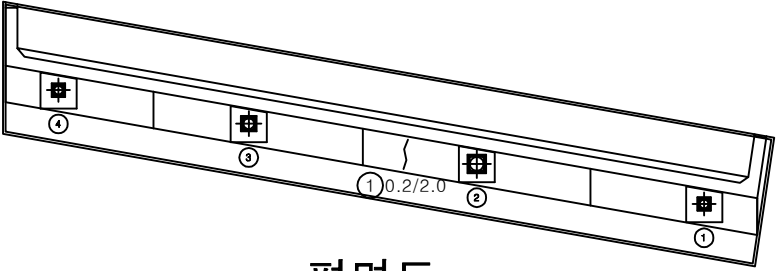
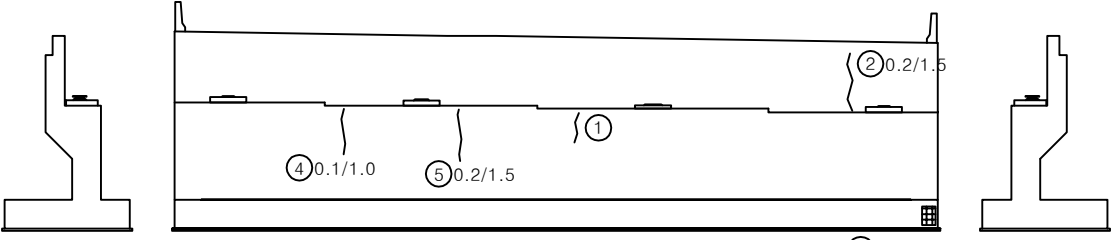
| 번호 | 구분 | 부재 | 손상내용 | 손상현황 | | | | | 비고 |
|---|---|---|---|---|---|---|---|---|---|
| 1 | 23상 | 교대 | 균열(0.3mm미만) | 0.2 | 2.0 | | 2.00 | m | 1 |
| 2 | 23상 | 교대 | 균열(0.3mm미만) | 0.2 | 1.5 | | 1.50 | m | 1 |
| 4 | 24상 | 교대 | 균열(0.3mm미만) | 0.1 | 1.0 | | 1.00 | m | 1 |
| 5 | 24상 | 교대 | 균열(0.3mm미만) | 0.2 | 1.5 | | 1.50 | m | 1 |

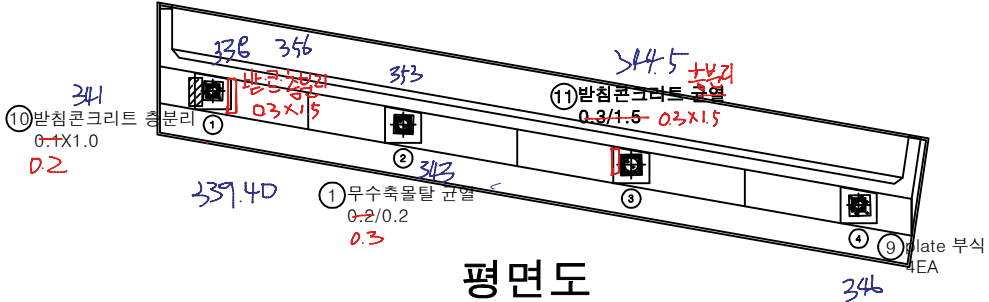
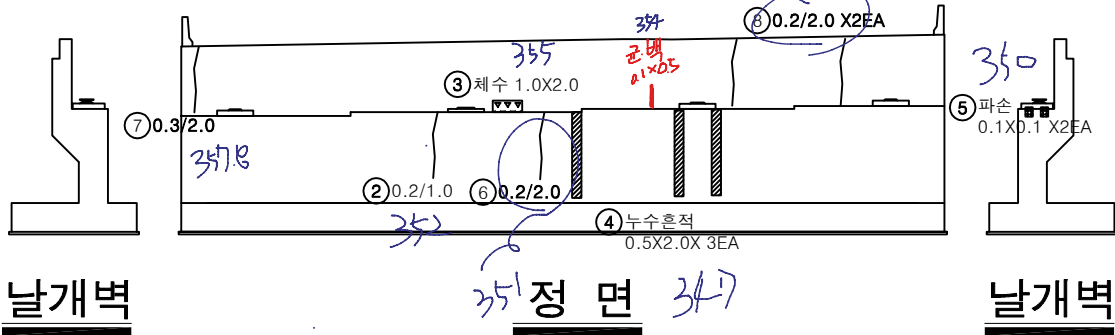
| 번호 | 구분 | 부재 | 손상내용 | 손상현황 | | | | | 비고 |
|---|---|---|---|---|---|---|---|---|---|
| 1 | 19하 | 교량받침 | 무수축물탈 균열 | 0.2 | 0.2 | | 0.20 | m | 1 |
| 2 | 19하 | 교대 | 균열(0.3mm미만) | 0.2 | 1.0 | | 1.00 | m | 1 |
| 4 | 19하 | 교대 | 누수흔적 | | 0.5 | 2.0 | 3.00 | m <sup>2</sup> | 3 |
| 6 | 21하 | 교대 | 균열(0.3mm미만) | 0.2 | 2.0 | | 2.00 | m | 1 |
| 7 | 21하 | 교대 | 균열(0.3mm이상) | 0.3 | 2.0 | | 2.00 | m | 1 |
| 8 | 21하 | 교대 | 균열(0.3mm미만) | 0.2 | 2.0 | | 4.00 | m | 2 |
| 9 | 23하 | 교량받침 | plate 부식 | | | | 4.00 | EA | 4 |
| 11 | 24상 | 교량받침 | 발침콘크리트 균열 | 0.3 | 1.5 | | 1.50 | m | 1 |

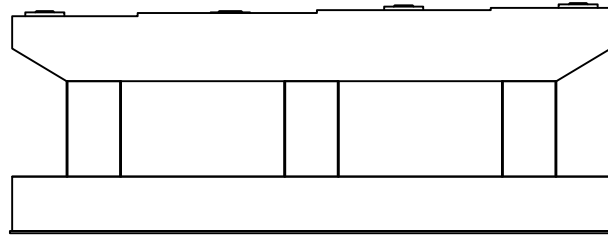
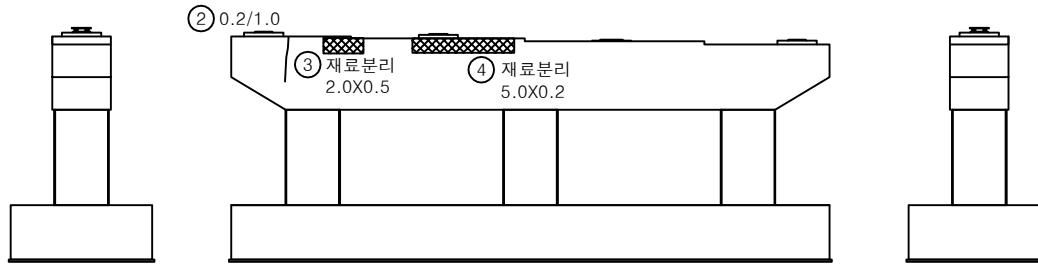
| 번호 | 구분 | 부재 | 손상내용 | 손상현황 | | | | | | 비 고 |
|---|---|---|---|---|---|---|---|---|---|---|
| 1 | 19하 | 교량받침 | 무수축물탈 균열 | 0.2 | 0.2 | | 0.40 | m | 2 | 20'하 보수 |
| 2 | 19하 | 교각 | 균열(0.3mm미만) | 0.2 | 1.0 | | 1.00 | m | 1 | |

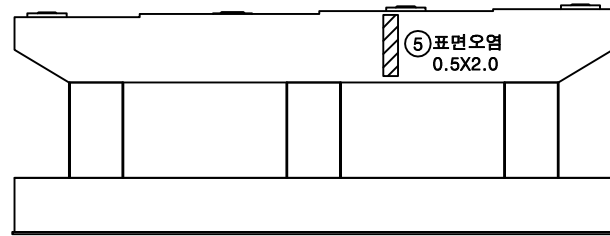
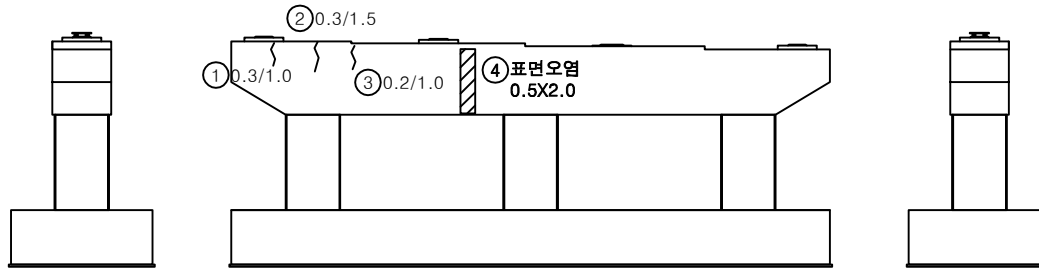
| 번호 | 구분 | 부재 | 손상내용 | 손상현황 | | | | | 비 고 |
|---|---|---|---|---|---|---|---|---|---|
| 1 | 23상 | 교각 | 균열(0.3mm이상) | 0.3 | 1.0 | | 1.00 | m | 1 |
| 2 | 23상 | 교각 | 균열(0.3mm이상) | 0.3 | 1.5 | | 1.50 | m | 1 |
| 3 | 23상 | 교각 | 균열(0.3mm미만) | 0.2 | 1.0 | | 1.00 | m | 1 |
