상주영천고속도로 2024~2025년 시설물 안전점검 용역  
(2025년 상반기 정기안전점검)

# 외 관 조 사 망 도

상춘교

2025.04

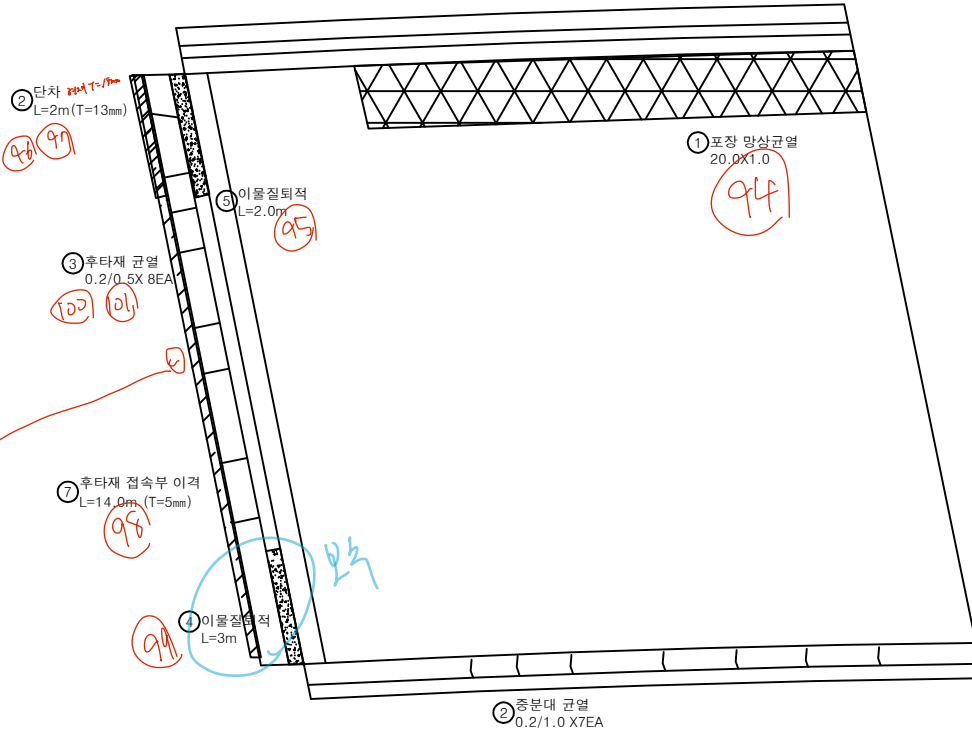
| 번호 | 구분 | 부재 | 손상내용 | 손상현황 | | | | | 비고 |
|---|---|---|---|---|---|---|---|---|---|
| 1 | 19하 | 교면포장 | 포장 망상균열 | | 20.0 | 1.0 | 20.00 | m <sup>2</sup> | 1 |
| 2 | 19하 | 신속이음 | 본체 단차 | | 2.0 | | 2.00 | m | 1 |
| 3 | 19하 | 신속이음 | 후타재 균열 | 0.2 | 0.5 | | 4.00 | m | 8 |
| 4 | 19하 | 신속이음 | 이물질 퇴적 | | 3.0 | | 3.00 | m | 1 |
| 5 | 21하 | 신속이음 | 이물질 퇴적 | | 2.0 | | 2.00 | m | 1 |
| 6 | 23하 | 중분대 | 중분대 균열 | 0.2 | 1.0 | | 7.00 | m | 7 |
| 7 | 23하 | 교면포장 | 후타재 접속부 이격 | | 14.0 | | 14.00 | m | 1 |

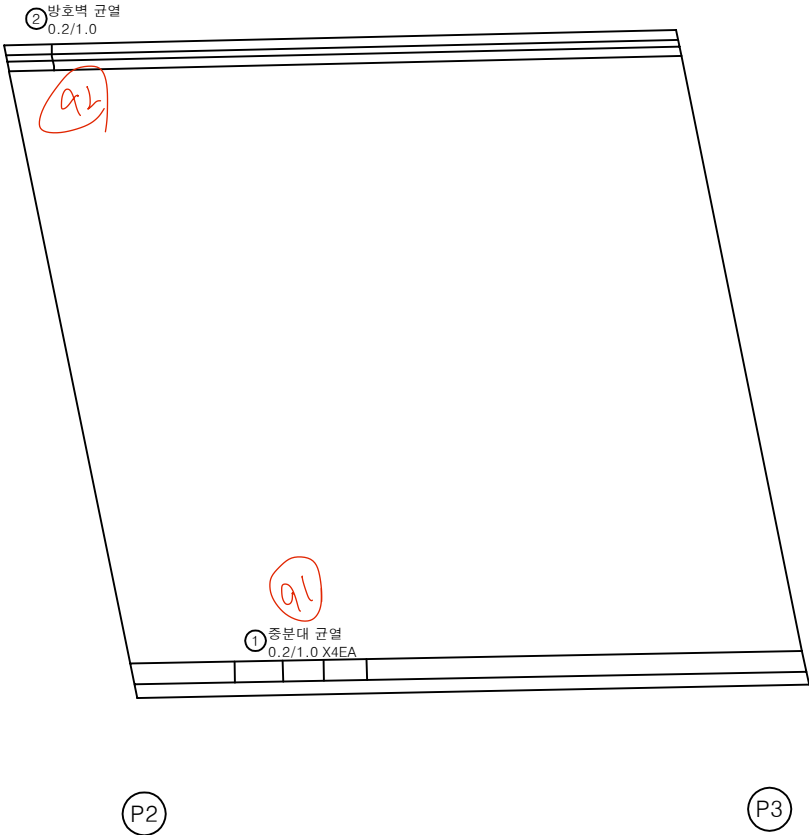
| 번호 | 구분 | 부재 | 손상내용 | 손상현황 | | | | | 비고 |
|---|---|---|---|---|---|---|---|---|---|
| 1 | 19하 | 중분대 | 중분대 균열 | 0.2 | 1.0 | | 4.00 | m | 4 |
| 2 | 23하 | 방호벽 | 방호벽 균열 | 0.2 | 1.0 | | 1.00 | m | 1 |

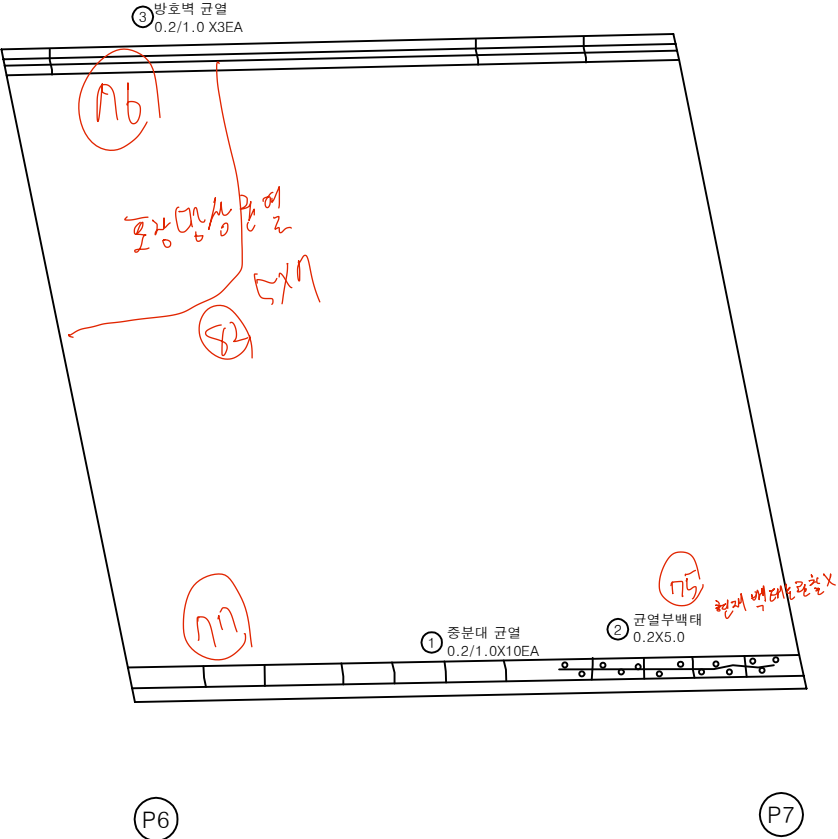
| 번호 | 구분 | 부재 | 손상내용 | 손상현황 | | | | | 비고 |
|---|---|---|---|---|---|---|---|---|---|
| 1 | 19하 | 중분대 | 중분대 균열 | 0.2 | 1.0 | | 10.00 | m | 10 |
| 2 | 21하 | 중분대 | 균열부백태 | | 0.2 | 5.0 | 1.00 | m <sup>2</sup> | 1 |
| 3 | 23하 | 방호벽 | 방호벽 균열 | 0.2 | 1.0 | | 3.00 | m | 3 |

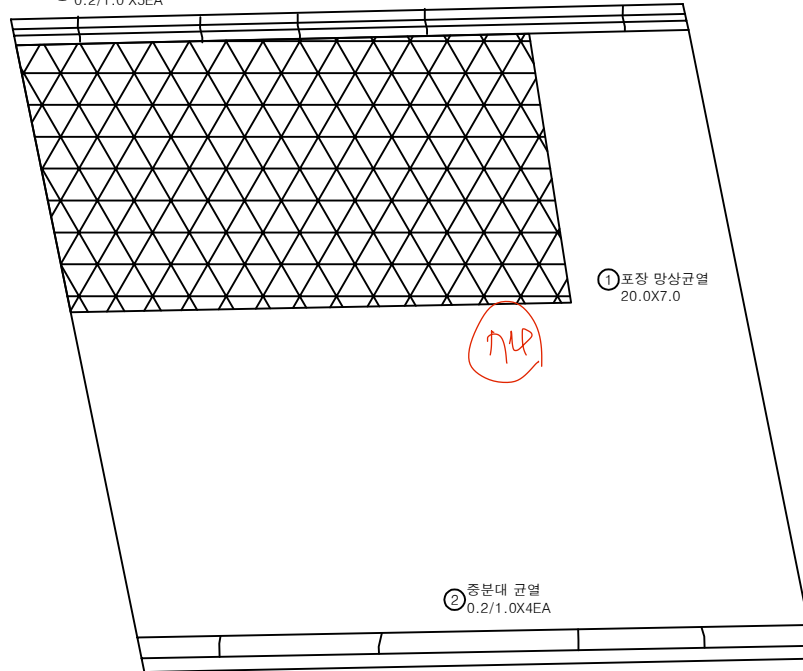
P7

| 번호 | 구분 | 부재 | 손상내용 | 손상현황 | | | | | 비고 |
|---|---|---|---|---|---|---|---|---|---|
| 1 | 19하 | 교면포장 | 포장 망상균열 | | 20.0 | 7.0 | 140.00 | m <sup>2</sup> | 1 |
| 2 | 19하 | 중분대 | 중분대 균열 | 0.2 | 1.0 | | 4.00 | m | 4 |
| 3 | 23하 | 방호벽 | 방호벽 균열 | 0.2 | 1.0 | | 5.00 | m | 5 |

③ 방호벽 균열  
0.2/1.0 X5EA

① 포장 망상균열  
20.0X7.0② 중분대 균열  
0.2/1.0X4EA

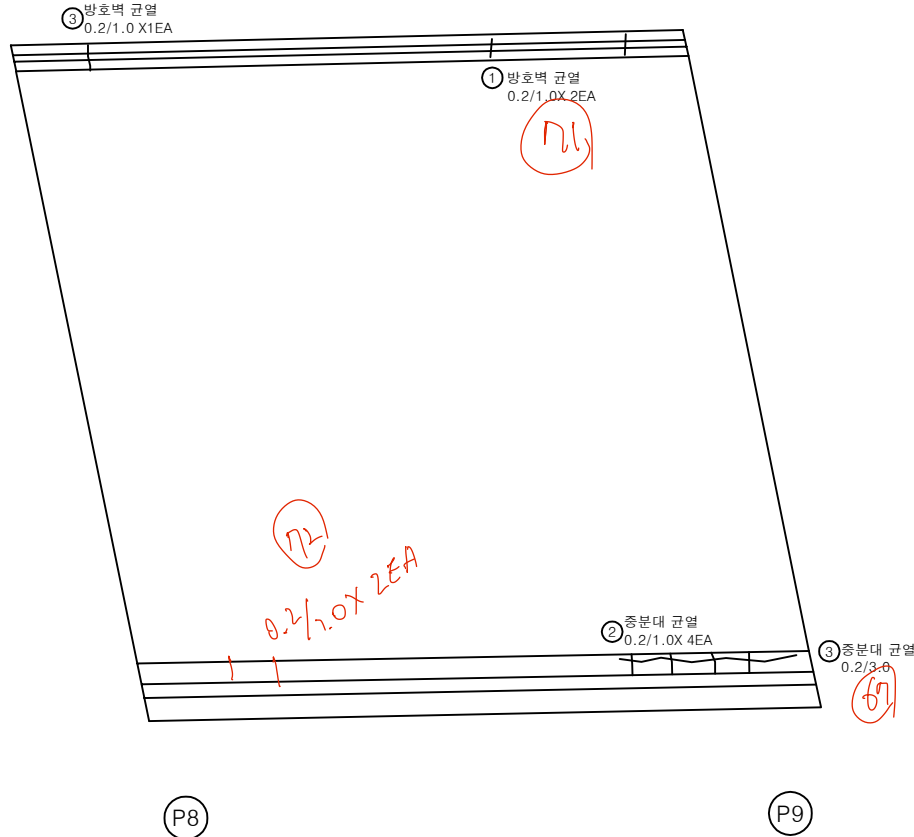
| 번호 | 구분 | 부재 | 손상내용 | 손상현황 | | | | | 비고 |
|---|---|---|---|---|---|---|---|---|---|
| 1 | 19하 | 방호벽 | 방호벽 균열 | 0.2 | 1.0 | | 2.00 | m | 2 |
| 2 | 19하 | 중분대 | 중분대 균열 | 0.2 | 1.0 | | 4.00 | m | 4 |
| 3 | 21하 | 중분대 | 중분대 균열 | 0.2 | 3.0 | | 3.00 | m | 1 |
| 4 | 23하 | 방호벽 | 방호벽 균열 | 0.2 | 1.0 | | 1.00 | m | 1 |

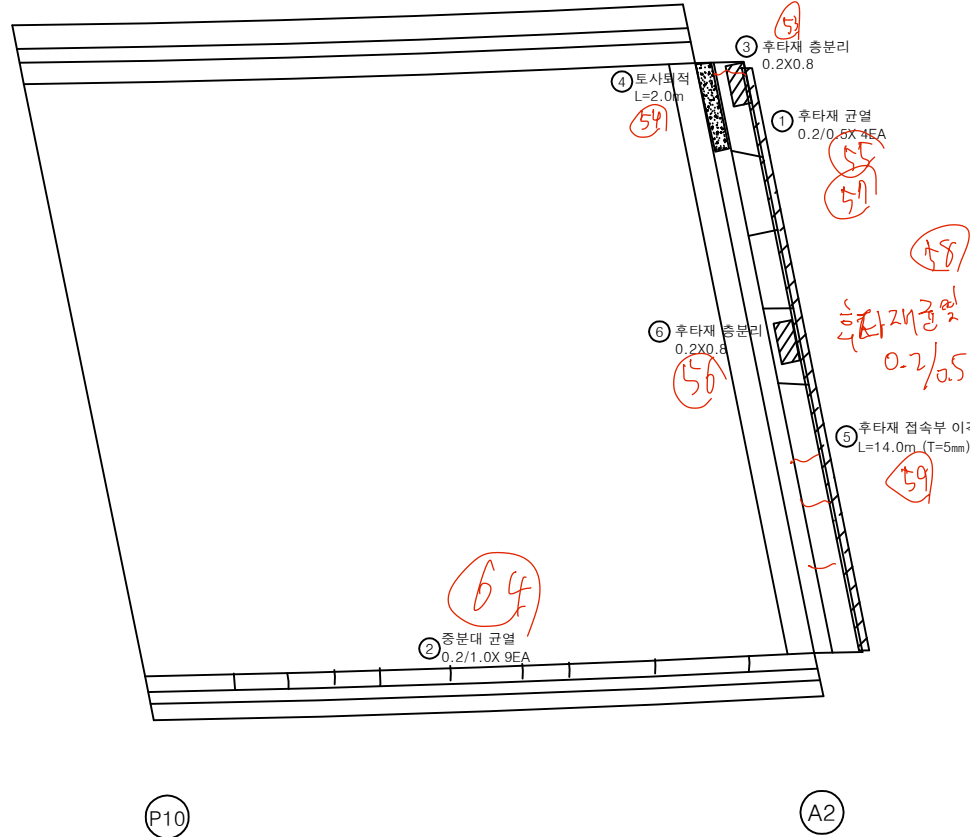
| 번호 | 구분 | 부재 | 손상내용 | 손상현황 | | | | | 비고 |
|---|---|---|---|---|---|---|---|---|---|
| 1 | 19하 | 신축이음 | 후타재 균열 | 0.2 | 0.5 | | 2.00 | m | 4 |
| 2 | 19하 | 중분대 | 중분대 균열 | 0.2 | 1.0 | | 9.00 | m | 9 |

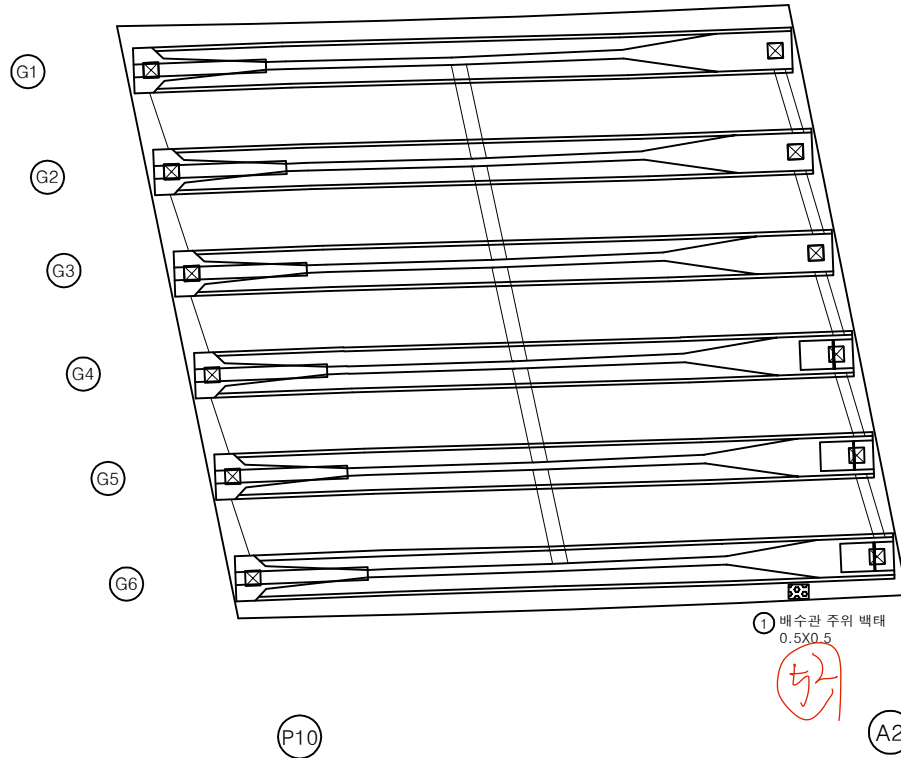
① 배수관 주위 백태  
0.5X0.5

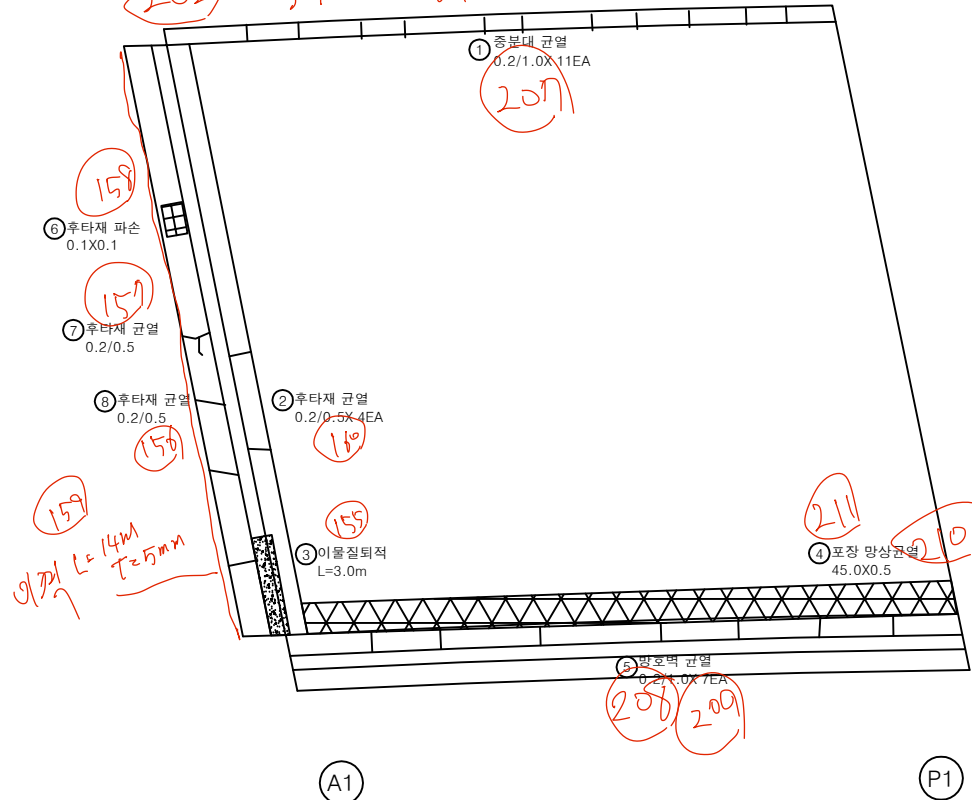
| 번호 | 구분 | 부재 | 손상내용 | 손상현황 | | | | | 비고 |
|---|---|---|---|---|---|---|---|---|---|
| 1 | 19하 | 중분대 | 중분대 균열 | 0.2 | 1.0 | | 11.00 | m | 11 |
| 2 | 19하 | 신속이음 | 후타재 균열 | 0.2 | 0.5 | | 2.00 | m | 4 |
| 4 | 19하 | 교면포장 | 포장 망상균열 | | 45.0 | 0.5 | 22.50 | m <sup>2</sup> | 1 |
| 5 | 19하 | 방호벽 | 방호벽 균열 | 0.2 | 1.0 | | 7.00 | m | 7 |
| 7 | 21하 | 신속이음 | 후타재 균열 | 0.2 | 0.5 | | 0.50 | m | 1 |
| 8 | 23하 | 신속이음 | 후타재 균열 | 0.2 | 0.5 | | 0.50 | m | 1 |

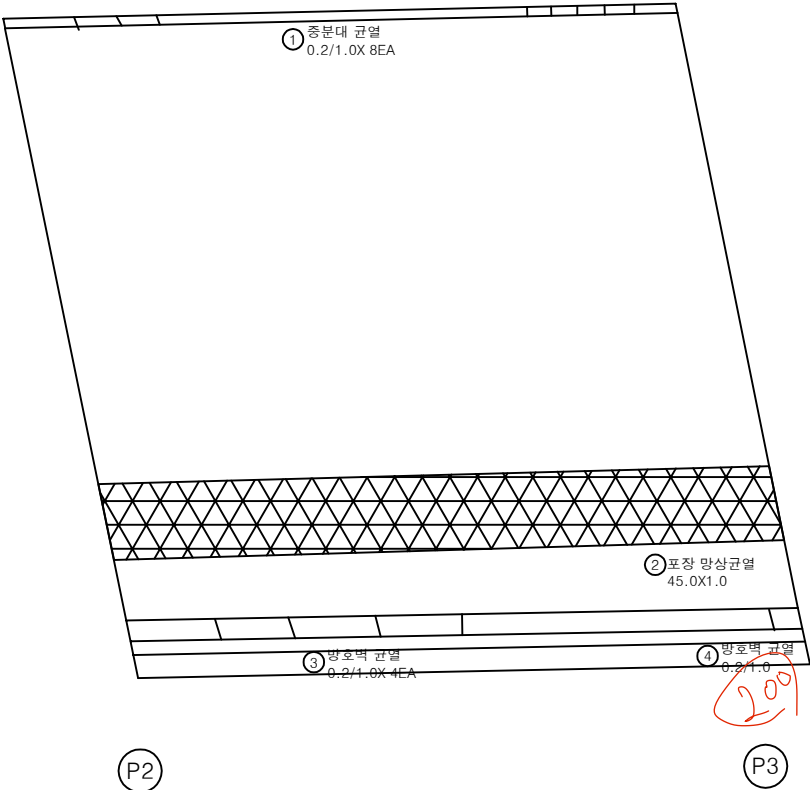
| 번호 | 구분 | 부재 | 손상내용 | 손상현황 | | | | | 비고 |
|---|---|---|---|---|---|---|---|---|---|
| 1 | 19하 | 중분대 | 중분대 균열 | 0.2 | 1.0 | | 8.00 | m | 8 |
| 2 | 19하 | 교면포장 | 포장 망상균열 | | 45.0 | 1.0 | 45.00 | m <sup>2</sup> | 1 |
| 3 | 19하 | 방호벽 | 방호벽 균열 | 0.2 | 1.0 | | 4.00 | m | 4 |
| 4 | 21하 | 방호벽 | 방호벽 균열 | 0.2 | 1.0 | | 1.00 | m | 1 |

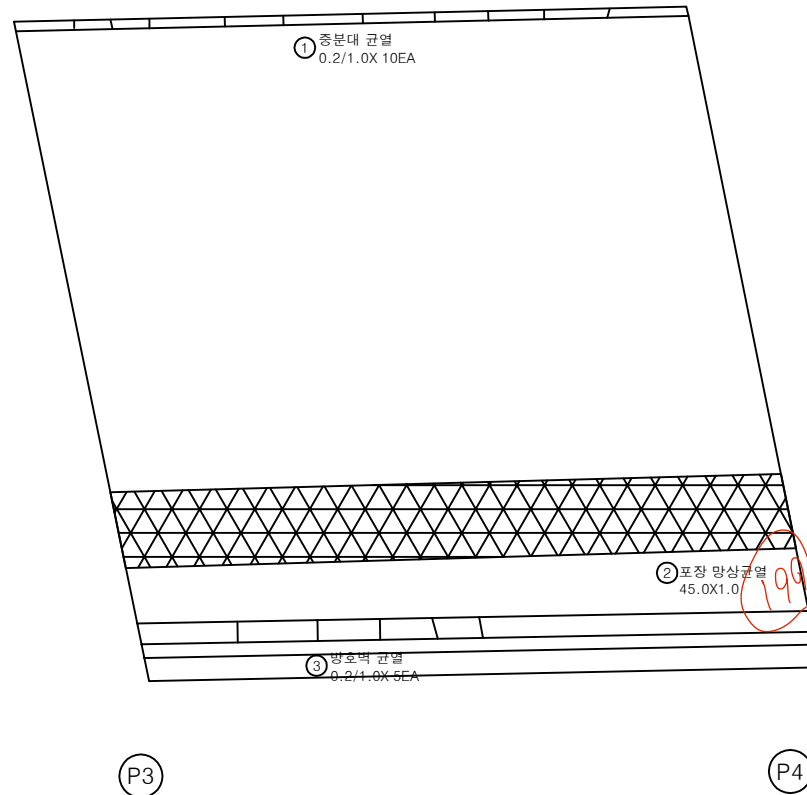
| 번호 | 구분 | 부재 | 손상내용 | 손상현황 | | | | | 비고 |
|---|---|---|---|---|---|---|---|---|---|
| 1 | 19하 | 중분대 | 중분대 균열 | 0.2 | 1.0 | | 10.00 | m | 10 |
| 2 | 19하 | 교면포장 | 포장 망상균열 | | 45.0 | 1.0 | 45.00 | m <sup>2</sup> | 1 |
| 3 | 19하 | 방호벽 | 방호벽 균열 | 0.2 | 1.0 | | 5.00 | m | 5 |

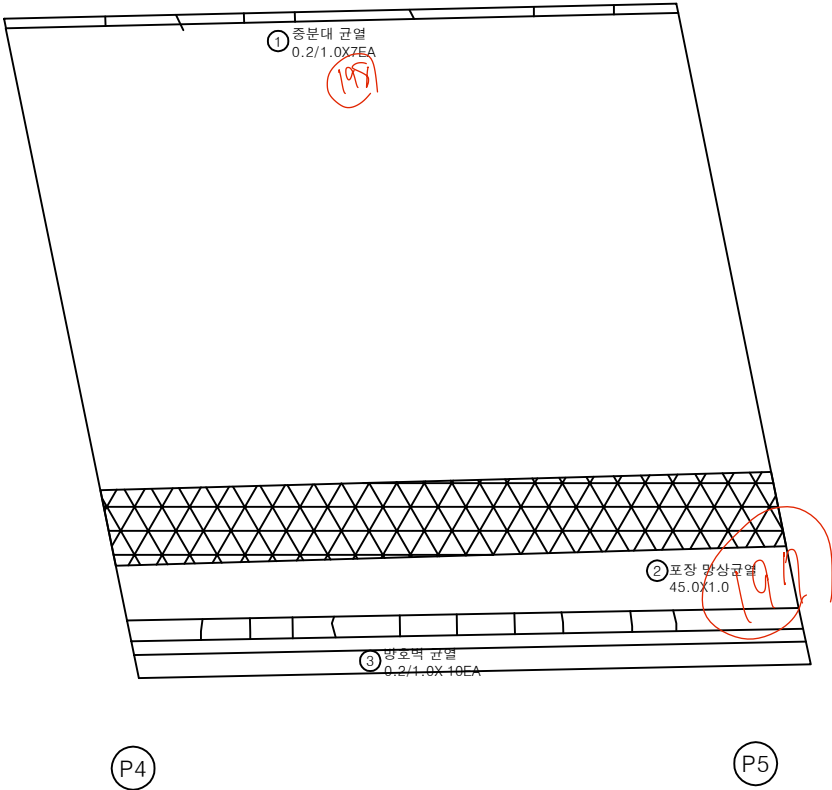
| 번호 | 구분 | 부재 | 손상내용 | 손상현황 | | | | | 비 고 |
|---|---|---|---|---|---|---|---|---|---|
| 1 | 19하 | 중분대 | 중분대 균열 | 0.2 | 1.0 | | 7.00 | m | 7 |
| 2 | 19하 | 교면포장 | 포장 망상균열 | | 45.0 | 1.0 | 45.00 | m <sup>2</sup> | 1 |
| 3 | 19하 | 방호벽 | 방호벽 균열 | 0.2 | 1.0 | | 10.00 | m | 10 |

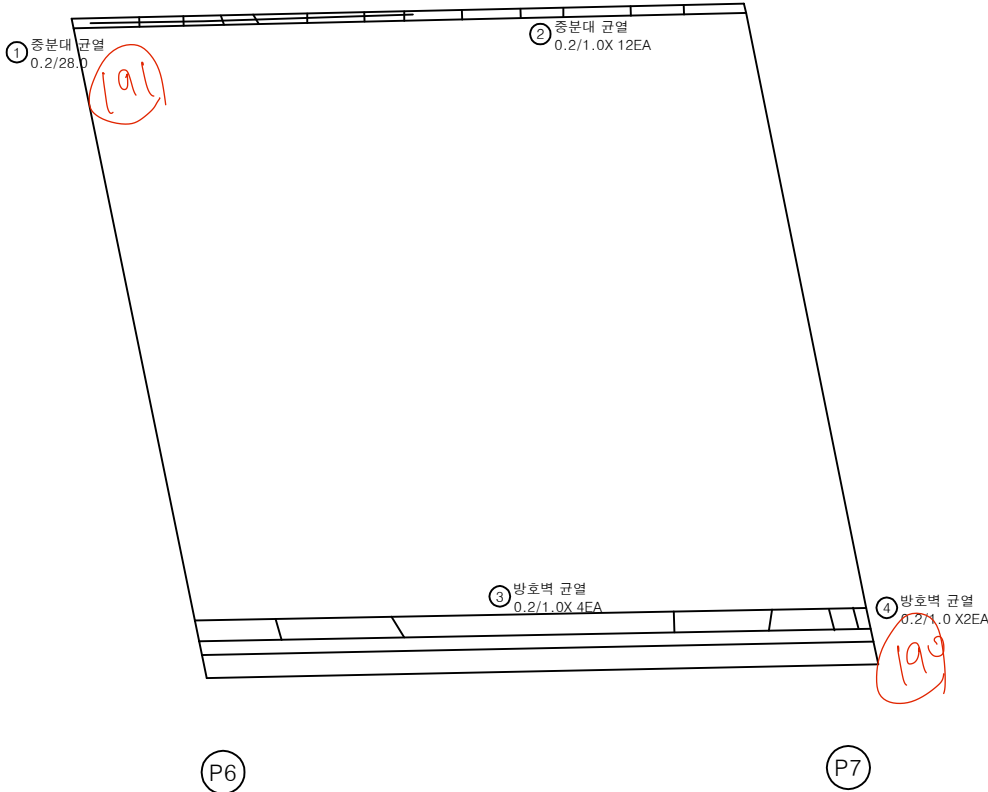
| 번호 | 구분 | 부재 | 손상내용 | 손상현황 | | | | | 비고 |
|---|---|---|---|---|---|---|---|---|---|
| 1 | 19하 | 중분대 | 중분대 균열 | 0.2 | 28.0 | | 28.00 | m | 1 |
| 2 | 19하 | 중분대 | 중분대 균열 | 0.2 | 1.0 | | 12.00 | m | 12 |
| 3 | 19하 | 방호벽 | 방호벽 균열 | 0.2 | 1.0 | | 4.00 | m | 4 |
| 4 | 21하 | 방호벽 | 방호벽 균열 | 0.2 | 1.0 | | 2.00 | m | 2 |

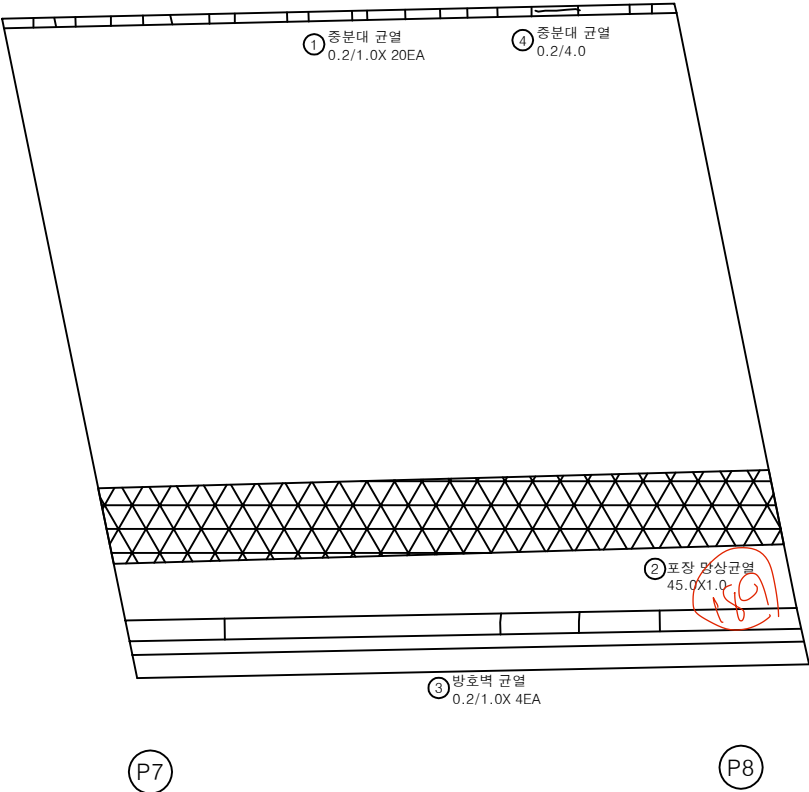
| 번호 | 구분 | 부재 | 손상내용 | 손상현황 | | | | | 비고 |
|---|---|---|---|---|---|---|---|---|---|
| 1 | 19하 | 증분대 | 증분대 균열 | 0.2 | 1.0 | | 20.00 | m | 20 |
| 2 | 19하 | 교면포장 | 포장 망상균열 | | 45.0 | 1.0 | 45.00 | m <sup>2</sup> | 1 |
| 3 | 19하 | 방호벽 | 방호벽 균열 | 0.2 | 1.0 | | 4.00 | m | 4 |
| 4 | 21하 | 증분대 | 증분대 균열 | 0.2 | 4.0 | | 4.00 | m | 1 |

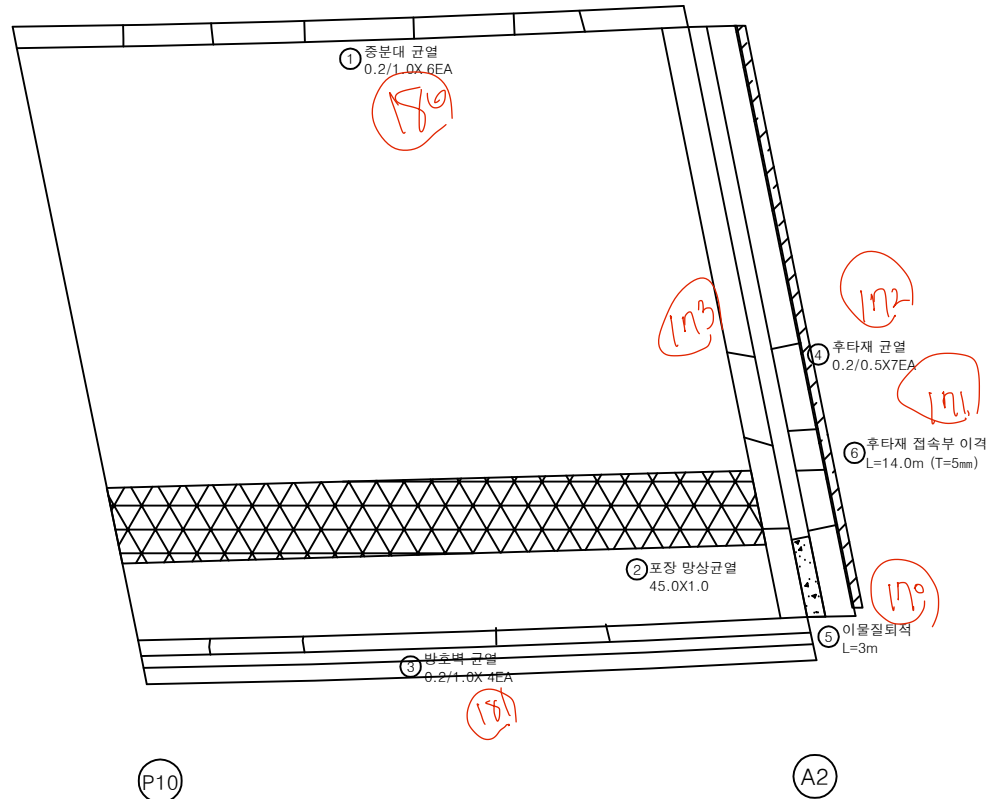
| 번호 | 구분 | 부재 | 손상내용 | 손상현황 | | | | | 비고 |
|---|---|---|---|---|---|---|---|---|---|
| 1 | 19하 | 증분대 | 증분대 균열 | 0.2 | 1.0 | | 6.00 | m | 6 |
| 2 | 19하 | 교면포장 | 포장 망상균열 | | 45.0 | 1.0 | 45.00 | m <sup>2</sup> | 1 |
| 3 | 19하 | 방호벽 | 방호벽 균열 | 0.2 | 1.0 | | 4.00 | m | 4 |
| 4 | 19하 | 신축이음 | 후타재 균열 | 0.2 | 0.5 | | 3.50 | m | 7 |
