상주영천고속도로 2024~2025년 시설물 안전점검 용역  
(2025년 상반기 정기안전점검)

# 외 관 조 사 망 도

상춘교

2025.04

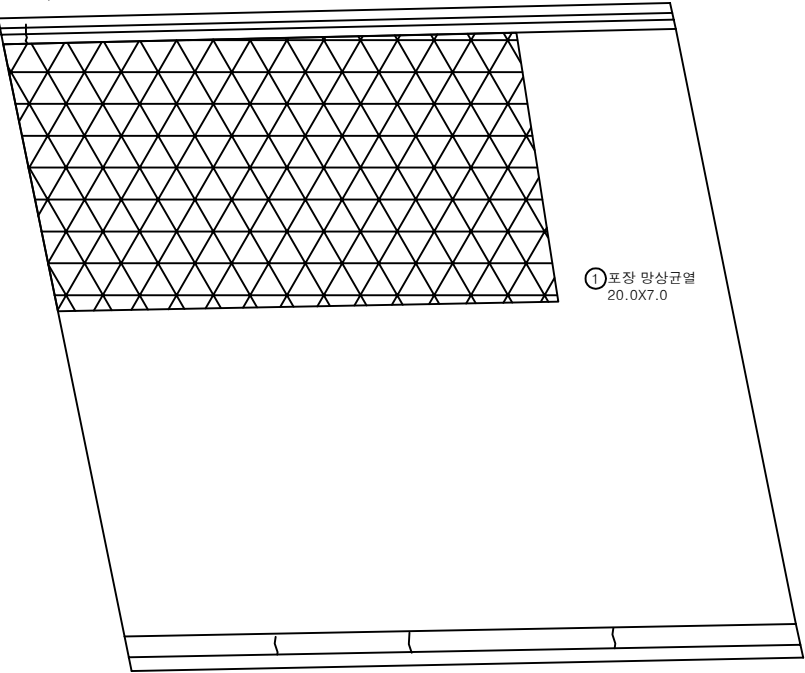
② 방호벽 균열  
0.3/1.5

① 포장 망상균열  
20.0X7.0

② 중분대 균열  
0.2/1.0 X3EA

| 번호 | 구분 | 부재 | 손상내용 | 손상현황 | | | | | 비 고 |
|---|---|---|---|---|---|---|---|---|---|
| 1 | 19하 | 교면포장 | 포장 망상균열 | | 20.0 | 7.0 | 140.00 | m <sup>2</sup> | 1 |
| 2 | 21하 | 방호벽 | 방호벽 균열 | 0.3 | 1.5 | | 1.50 | m | 1 |
| 3 | 23하 | 중분대 | 중분대 균열 | 0.2 | 1.0 | | 3.00 | m | 3 |

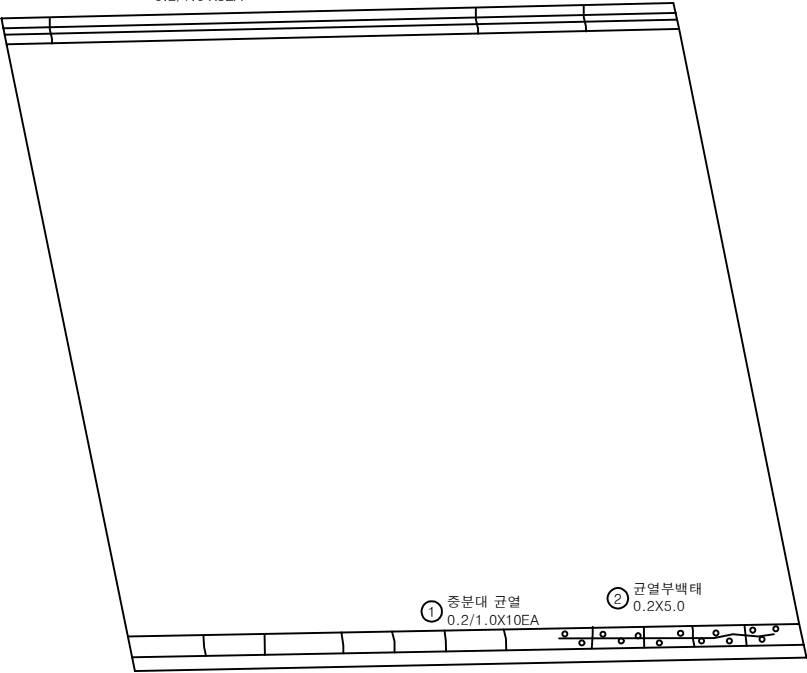
③ 방호벽 균열  
0.2/1.0 X3EA

① 중분대 균열  
0.2/1.0X10EA

② 균열부백태  
0.2X5.0

| 번호 | 구분 | 부재 | 손상내용 | 손상현황 | | | | | 비고 |
|---|---|---|---|---|---|---|---|---|---|
| 1 | 19하 | 중분대 | 중분대 균열 | 0.2 | 1.0 | | 10.00 | m | 10 |
| 2 | 21하 | 중분대 | 균열부백태 | | 0.2 | 5.0 | 1.00 | m <sup>2</sup> | 1 |
| 3 | 23하 | 방호벽 | 방호벽 균열 | 0.2 | 1.0 | | 3.00 | m | 3 |

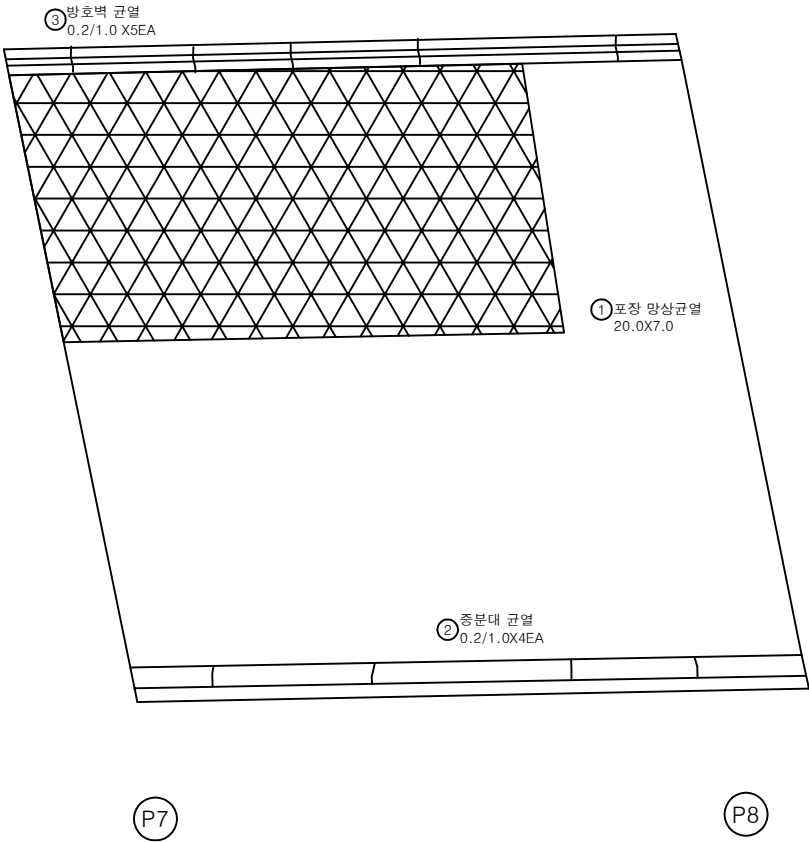
| 번호 | 구분 | 부재 | 손상내용 | 손상현황 | | | | | | 비 고 |
|---|---|---|---|---|---|---|---|---|---|---|
| 1 | 19하 | 교면포장 | 포장 망상균열 | | 20.0 | 7.0 | 140.00 | m | 1 | 21'상 보수 |
| 2 | 19하 | 중분대 | 중분대 균열 | 0.2 | 1.0 | | 4.00 | m | 4 | |
| 3 | 23하 | 방호벽 | 방호벽 균열 | 0.2 | 1.0 | | 5.00 | m | 5 | |

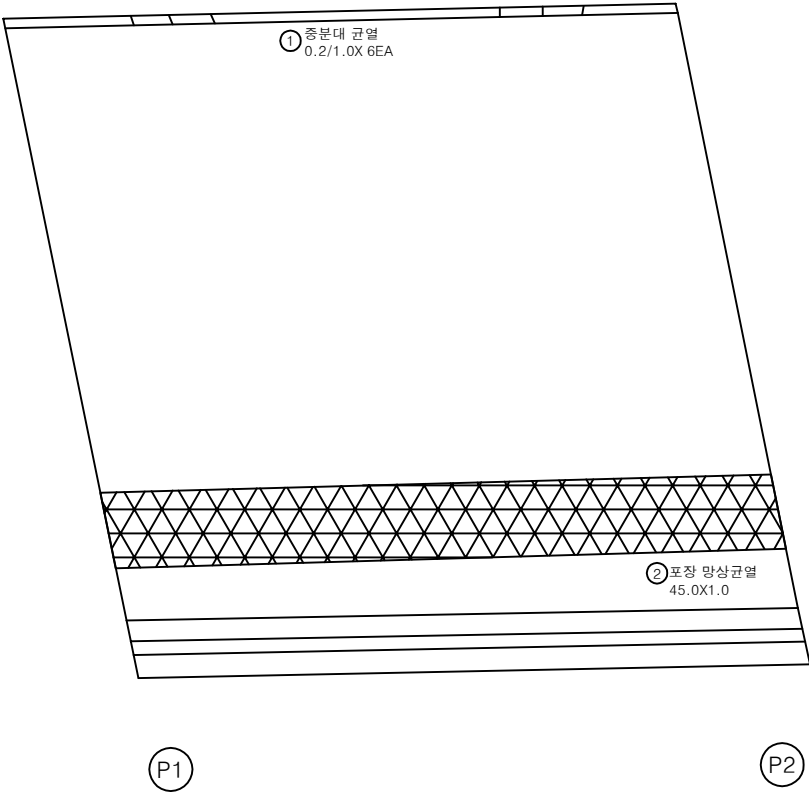
| 번호 | 구분 | 부재 | 손상내용 | 손상현황 | | | | | 비 고 |
|---|---|---|---|---|---|---|---|---|---|
| 1 | 19하 | 중분대 | 중분대 균열 | 0.2 | 1.0 | | 6.00 | m | 6 |
| 2 | 19하 | 교면포장 | 포장 망상균열 | | 45.0 | 1.0 | 45.00 | m <sup>2</sup> | 1 |

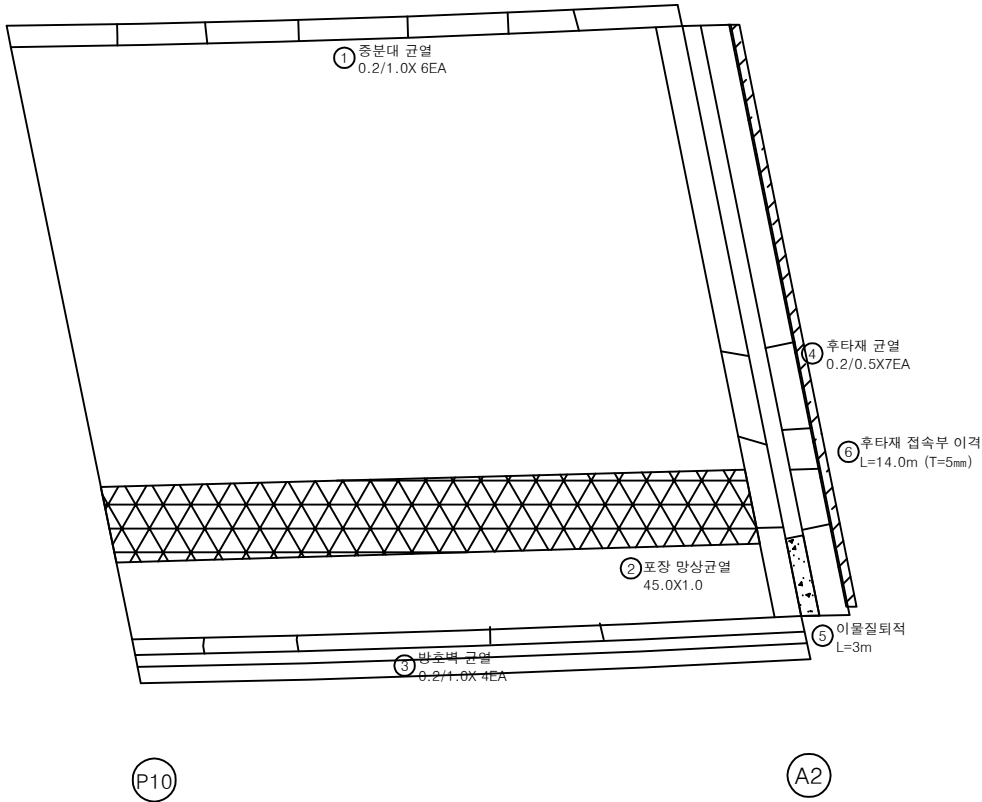
| 번호 | 구분 | 부재 | 손상내용 | 손상현황 | | | | | 비 고 |
|---|---|---|---|---|---|---|---|---|---|
| 1 | 19하 | 중분대 | 중분대 균열 | 0.2 | 1.0 | | 6.00 | m | 6 |
| 2 | 19하 | 교면포장 | 포장 망상균열 | | 45.0 | 1.0 | 45.00 | m <sup>2</sup> | 1 |
| 3 | 19하 | 방호벽 | 방호벽 균열 | 0.2 | 1.0 | | 4.00 | m | 4 |
| 4 | 19하 | 신축이음 | 후타재 균열 | 0.2 | 0.5 | | 3.50 | m | 7 |
