상주영천고속도로 2024~2025년 시설물 안전점검 용역  
(2025년 상반기 정기안전점검)

# 외 관 조 사 망 도

상춘교

2025.04

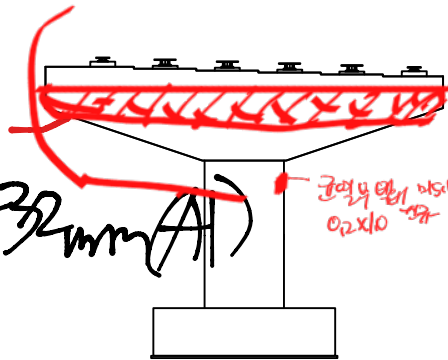
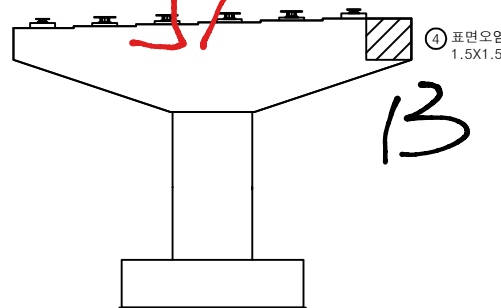
② 표면오염  
2.0X1.5

① 무수축물탈 박리  
0.1X0.1정면평면도

③ 표면오염  
2.0X1.5좌측면

④ 표면오염  
1.5X1.5배면

| 번호 | 구분 | 부재 | 손상내용 | 손상현황 | | | | | 비고 |
|---|---|---|---|---|---|---|---|---|---|
| 1 | 19하 | 교량받침 | 무수축물탈 박리 | | 0.1 | 0.1 | 0.01 | m <sup>2</sup> | 1 |
| 2 | 21하 | 교각 | 표면오염 | | 2.0 | 1.5 | 3.00 | m <sup>2</sup> | 1 |
| 3 | 21하 | 교각 | 표면오염 | | 2.0 | 1.5 | 3.00 | m <sup>2</sup> | 1 |
| 4 | 21하 | 교각 | 표면오염 | | 1.5 | 1.5 | 2.25 | m <sup>2</sup> | 1 |

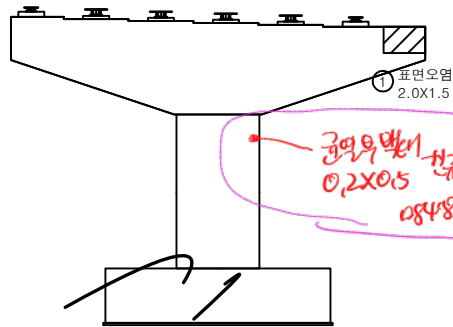
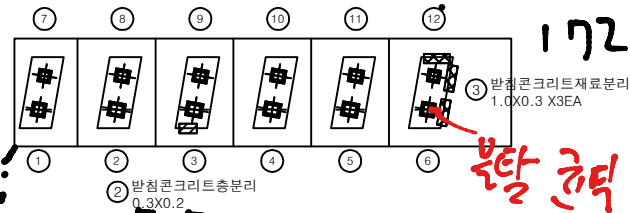
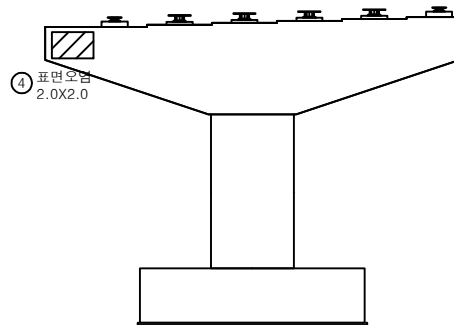
ID : 상촌교(영천방향) 교각 P3

| 번호 | 구분 | 부재 | 손상내용 | 손상현황 | | | | | 비고 |
|---|---|---|---|---|---|---|---|---|---|
| 1 | 21하 | 교각 | 표면오염 | | 2.0 | 1.5 | 3.00 | m² | 1 |
| 2 | 21하 | 교량발판 | 반침콘크리트 층분리 | | 0.3 | 0.2 | 0.06 | m² | 1 |
| 3 | 21하 | 교량발판 | 반침콘크리트 재료분리 | | 1.0 | 0.3 | 0.90 | m² | 3 |
| 4 | 21하 | 교각 | 표면오염 | | 2.0 | 2.0 | 4.00 | m² | 1 |
| 5 | 21하 | 교각 | 표면오염 | | 2.5 | 1.5 | 3.75 | m² | 1 |

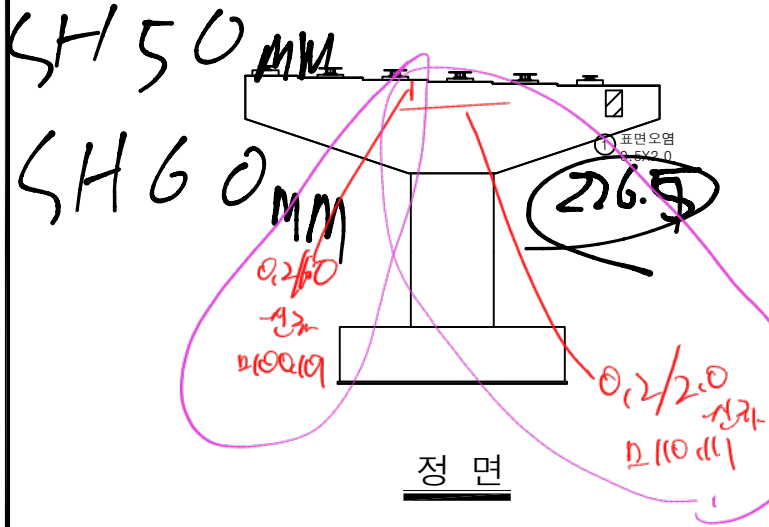
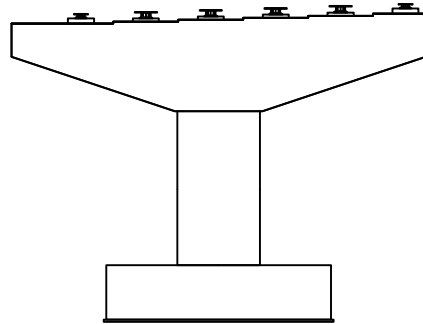
ID : 상촌교(영천방향) 교각 P6

| 번호 | 구분 | 부재 | 손상내용 | 손상현황 | | | | | 비고 |
|---|---|---|---|---|---|---|---|---|---|
| 1 | 21하 | 교각 | 표면오염 | | 0.5 | 2.0 | 1.00 | m² | 1 |
| 2 | 21하 | 교각 | 표면오염 | | 2.5 | 1.5 | 3.75 | m² | 1 |
