## 손상물량표

| 철근노출 | 침하 | 그늘음 | 상주영천고속도로 2024-2025년 시설물 안전점검 용역<br>(2025년 상반기 정기안전점검) |

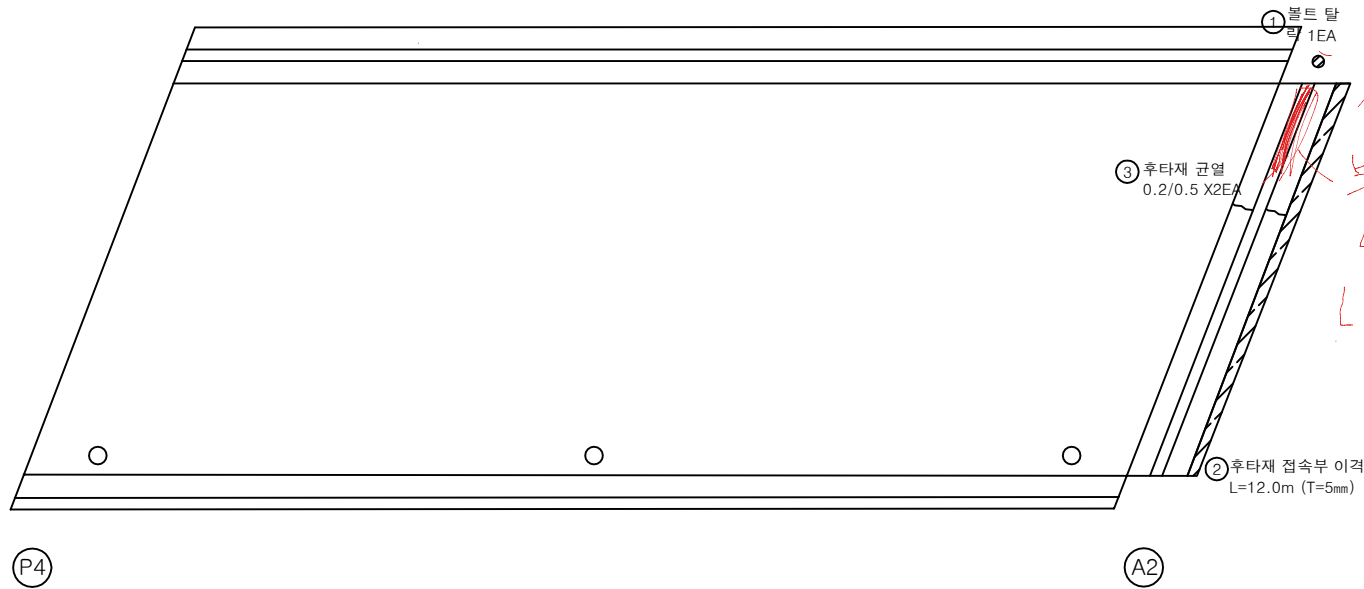
| 번호 | 구분 | 부재 | 손상내용 | 손상현황 | | | | | | 비고 |
|---|---|---|---|---|---|---|---|---|---|---|
| 1 | 19하 | 교면포장 | 볼트 탈락 | | | | 1.00 | EA | 1 | |
| 2 | 23하 | 교면포장 | 후타재 접속부 이격 | | 12.0 | | 12.00 | m | 1 | (T=5.0mm) |
| 3 | 25상 | 신속이음 | 후타재 균열 | 0.2 | 0.5 | | 1.00 | m | 2 | |
