상주영천고속도로 2024~2025년 시설물 안전점검 용역  
(2025년 상반기 정기안전점검)

# 외 관 조 사 망 도

양지교

2025.04

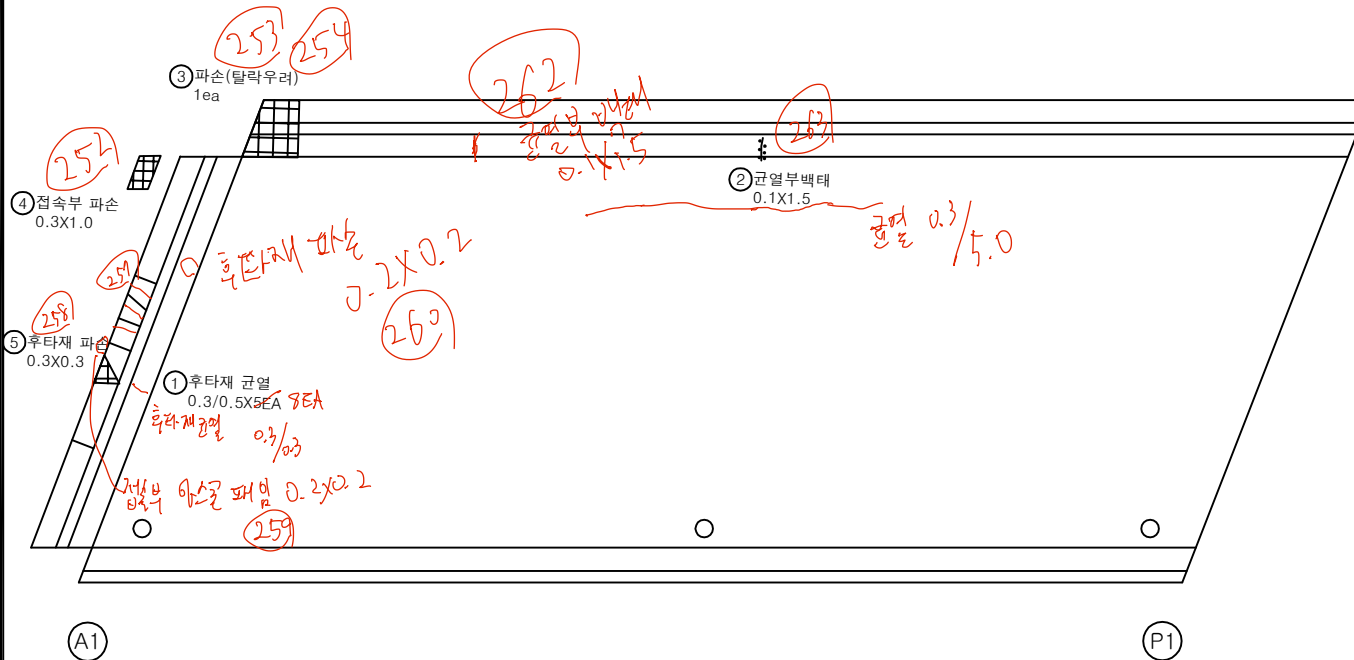
ID : 양지교(상주방향) 교면포장 S1

| 번호 | 구분 | 부재 | 손상내용 | 손상현황 | | | | | | 비고 |
|---|---|---|---|---|---|---|---|---|---|---|
| 1 | 19하 | 신축이음 | 후타재 균열 | 0.3 | 0.5 | | 2.50 | m | 5 | |
| 2 | 19하 | 방호벽 | 균열부백태 | | 0.1 | 1.5 | 0.15 | m <sup>2</sup> | 1 | |
| 3 | 20상 | 방호벽 | 방호벽 파손(탈락우려) | | | | 1.00 | EA | 1 | |
| 4 | 21하 | 교면포장 | 점속부 파손 | | 0.3 | 1.0 | 0.30 | m <sup>2</sup> | 1 | |
| 5 | 23하 | 신축이음 | 후타재 파손 | | 0.3 | 0.3 | 0.09 | m <sup>2</sup> | 1 | |

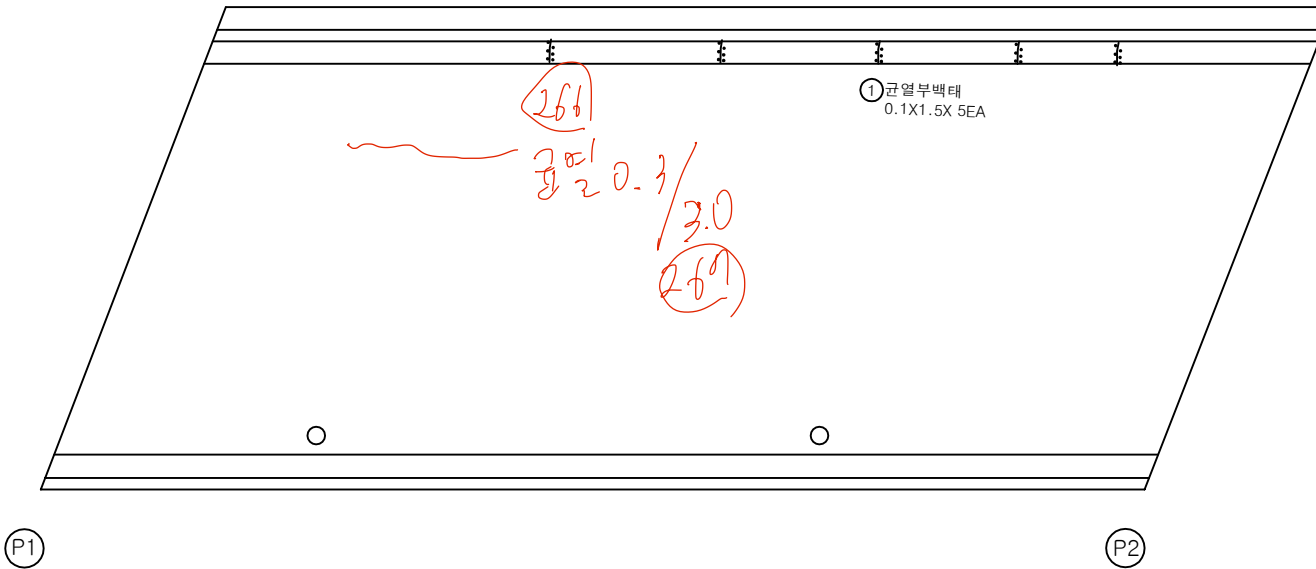
| 번호 | 구분 | 부재 | 손상내용 | 손상현황 | | | | | | 비고 |
|---|---|---|---|---|---|---|---|---|---|---|
| 1 | 19하 | 방호벽 | 균열부백태 | | 0.1 | 1.5 | 0.75 | m | 5 | |

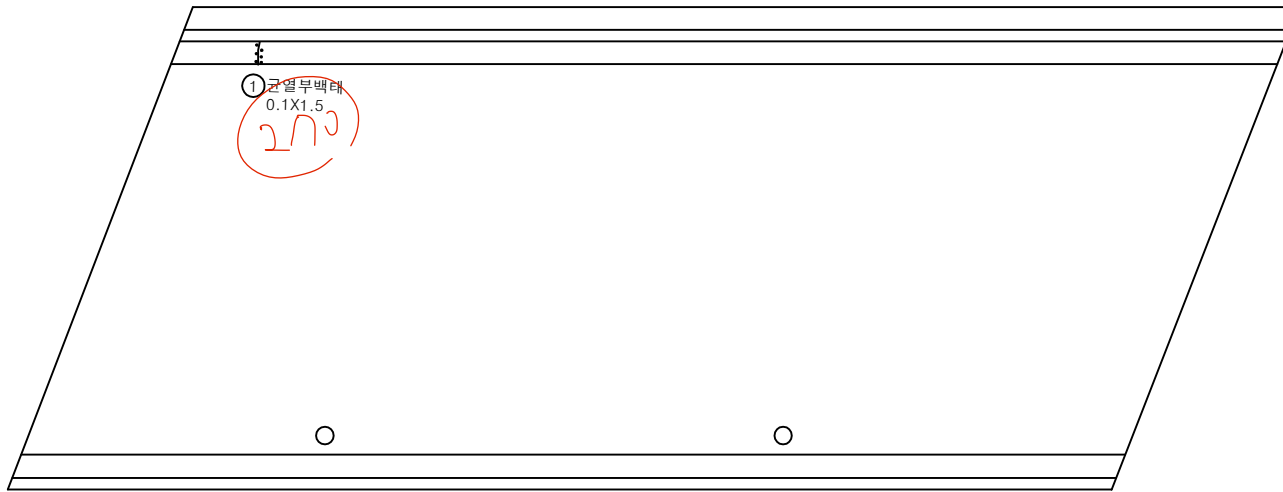
| 번호 | 구분 | 부재 | 손상내용 | 손상현황 | | | | | | 비고 |
|---|---|---|---|---|---|---|---|---|---|---|
| 1 | 19하 | 방호벽 | 균열부백태 | | 0.1 | 1.5 | 0.15 | m <sup>2</sup> | 1 | |

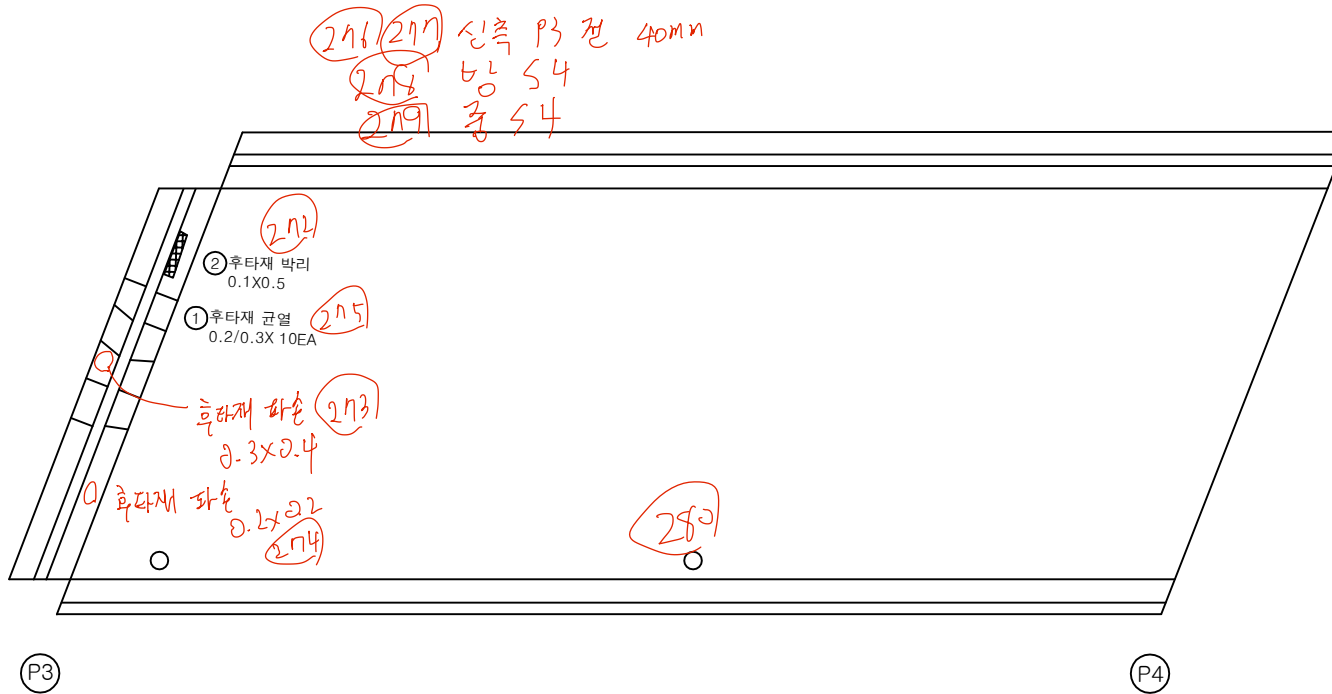
| 번호 | 구분 | 부재 | 손상내용 | 손상현황 | | | | | | 비고 |
|---|---|---|---|---|---|---|---|---|---|---|
| 1 | 19하 | 신축이음 | 후타재 균열 | 0.2 | 0.3 | | 3.00 | m | 10 | |
| 2 | 19하 | 신축이음 | 후타재 박리 | | 0.1 | 0.5 | 0.05 | m <sup>2</sup> | 1 | |

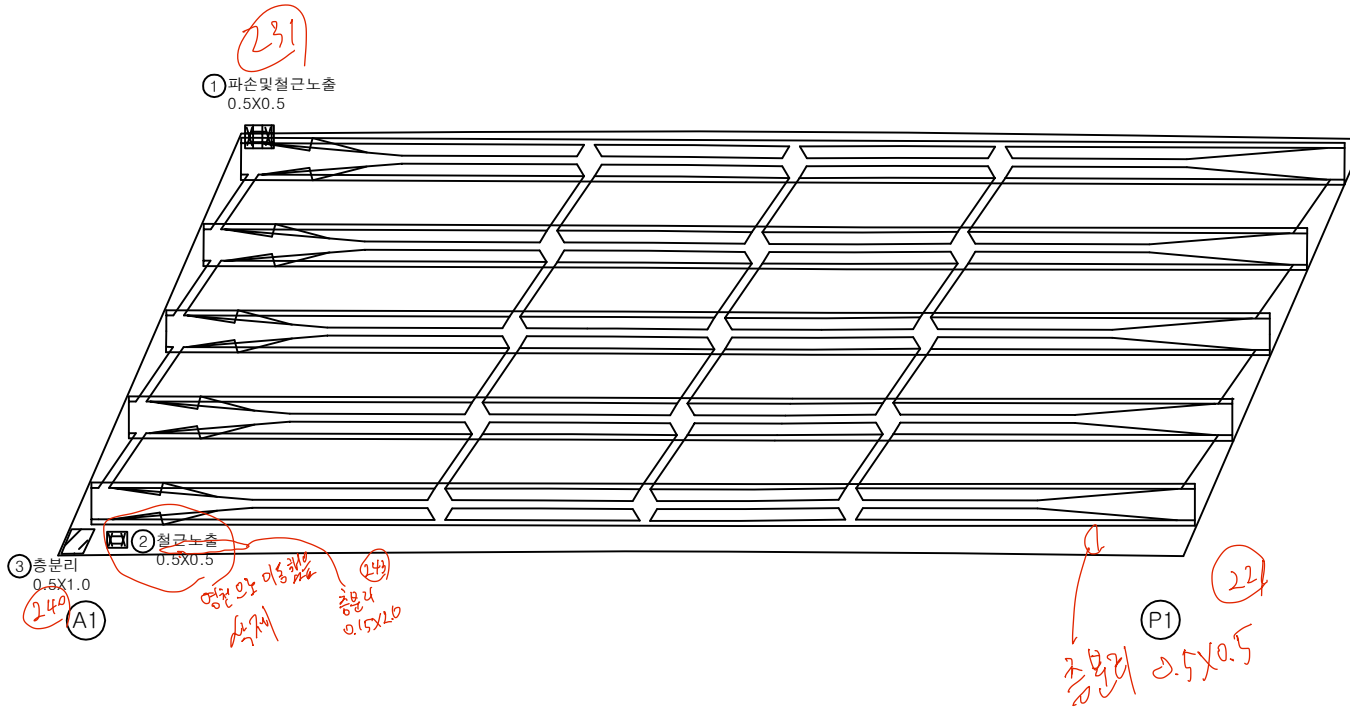
| 번호 | 구분 | 부재 | 손상내용 | 손상현황 | | | | | | 비고 |
|---|---|---|---|---|---|---|---|---|---|---|
| 1 | 21하 | 바닥판 | 파손 및 철근노출 | | 0.5 | 0.5 | 0.25 | m <sup>2</sup> | 1 | |
| 2 | 23상 | 바닥판 | 철근노출 | | 0.1 | 0.3 | 0.03 | m <sup>2</sup> | 1 | |
| 3 | 23하 | 바닥판 | 층분리 | | 0.5 | 1.0 | 0.50 | m <sup>2</sup> | 1 | |

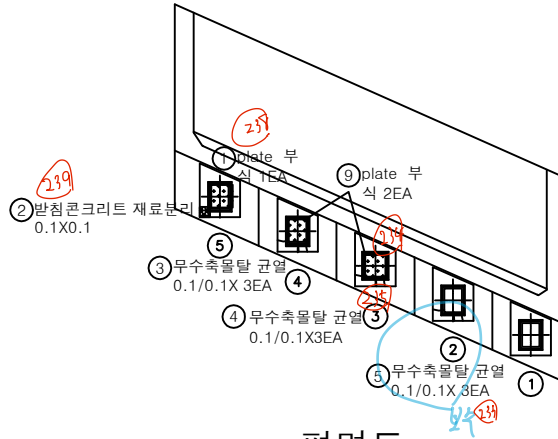
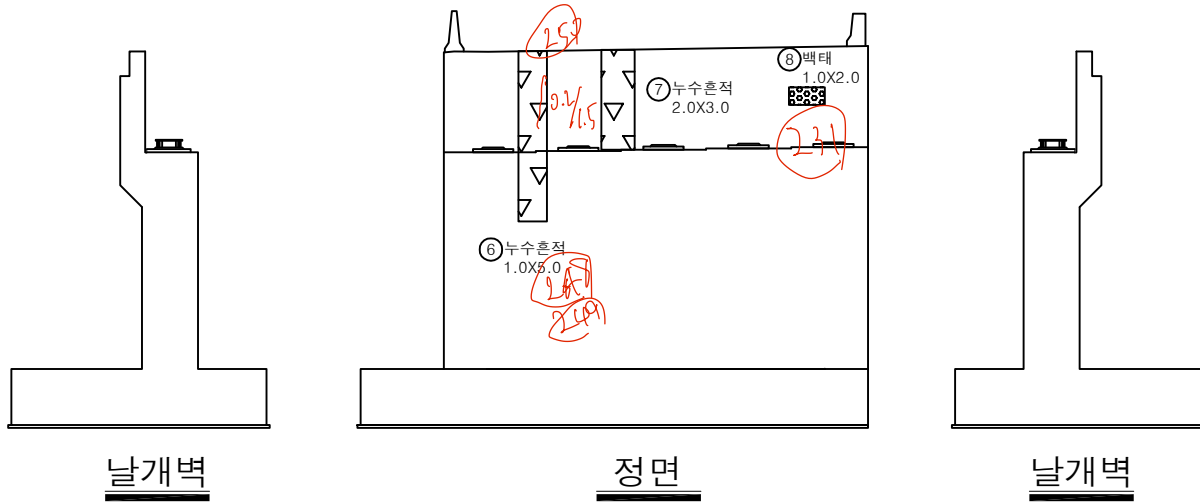
ID : 양지교(상주방향) 교대 A1

| 번호 | 구분 | 부재 | 손상내용 | 손상현황 | | | | | | 비고 |
|---|---|---|---|---|---|---|---|---|---|---|
| 1 | 19하 | 교량받침 | plate 부식 | | | | 1.00 | EA | 1 | |
| 3 | 19하 | 교량받침 | 무수축물탈 균열 | 0.1 | 0.1 | | 0.30 | m | 3 | 21'상 보수 |
| 4 | 19하 | 교량받침 | 무수축물탈 균열 | 0.1 | 0.1 | | 0.30 | m | 3 | 21'상 보수 |
| 5 | 19하 | 교량받침 | 무수축물탈 균열 | 0.1 | 0.1 | | 0.30 | m | 3 | 21'상 보수 |
| 6 | 19하 | 교대 | 누수흔적 | | 1.0 | 5.0 | 5.00 | m <sup>2</sup> | 1 | |
| 7 | 19하 | 교대 | 누수흔적 | | 2.0 | 3.0 | 6.00 | m <sup>2</sup> | 1 | |
| 8 | 19하 | 교대 | 백태 | | 1.0 | 2.0 | 2.00 | m <sup>2</sup> | 1 | 손상증가 |
| 9 | 23상 | 교량받침 | plate 부식 | | | | 2.00 | EA | 2 | |

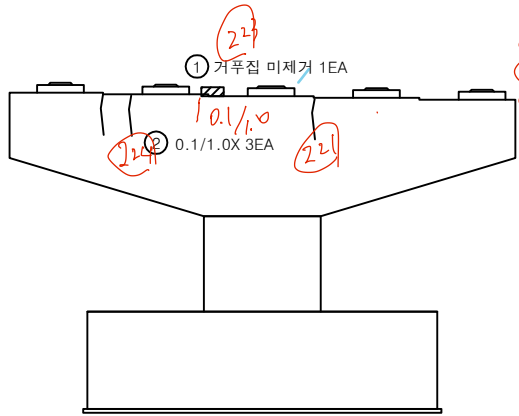
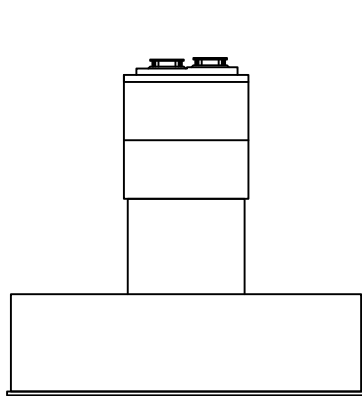
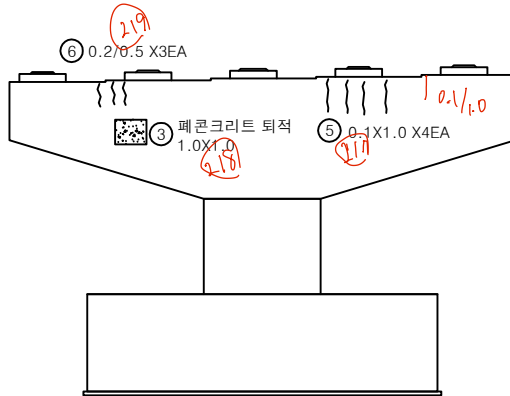
| 번호 | 구분 | 부재 | 손상내용 | 손상현황 | | | | | | 비고 |
|---|---|---|---|---|---|---|---|---|---|---|
| 2 | 19하 | 교각 | 균열(0.3mm미만) | 0.1 | 1.0 | | 3.00 | m | 3 | |
| 4 | 19하 | 교량받침 | 발침콘크리트 균열 | 0.2 | 0.2 | | 0.40 | m | 2 | |
| 5 | 21하 | 교각 | 균열(0.3mm미만) | 0.1 | 1.0 | | 4.00 | m | 4 | 21하 보수 |
| 6 | 25상 | 교각 | 균열(0.3mm미만) | 0.2 | 0.5 | | 1.50 | m | 3 | |
