상주영천고속도로 2024~2025년 시설물 안전점검 용역  
(2025년 상반기 정기안전점검)

# 외 관 조 사 망 도

양지교

2025.04

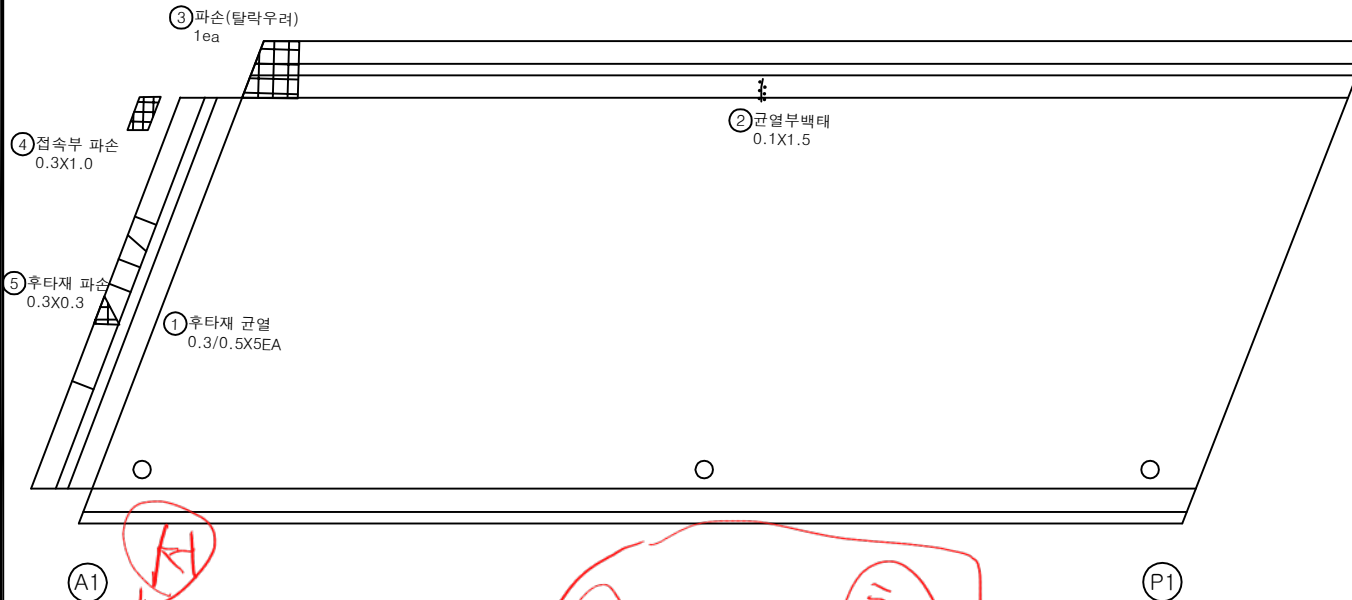
ID : 양지교(상주방향) 교면포장 S1

| 번호 | 구분 | 부재 | 손상내용 | 손상현황 | | | | | | 비고 |
|---|---|---|---|---|---|---|---|---|---|---|
| 1 | 19하 | 신축이음 | 후타재 균열 | 0.3 | 0.5 | | 2.50 | m | 5 | |
| 2 | 19하 | 방호벽 | 균열부백태 | | 0.1 | 1.5 | 0.15 | m <sup>2</sup> | 1 | |
| 3 | 20상 | 방호벽 | 방호벽 파손(탈락우려) | | | | 1.00 | EA | 1 | |
| 4 | 21하 | 교면포장 | 점속부 파손 | | 0.3 | 1.0 | 0.30 | m <sup>2</sup> | 1 | |
| 5 | 23하 | 신축이음 | 후타재 파손 | | 0.3 | 0.3 | 0.09 | m <sup>2</sup> | 1 | |

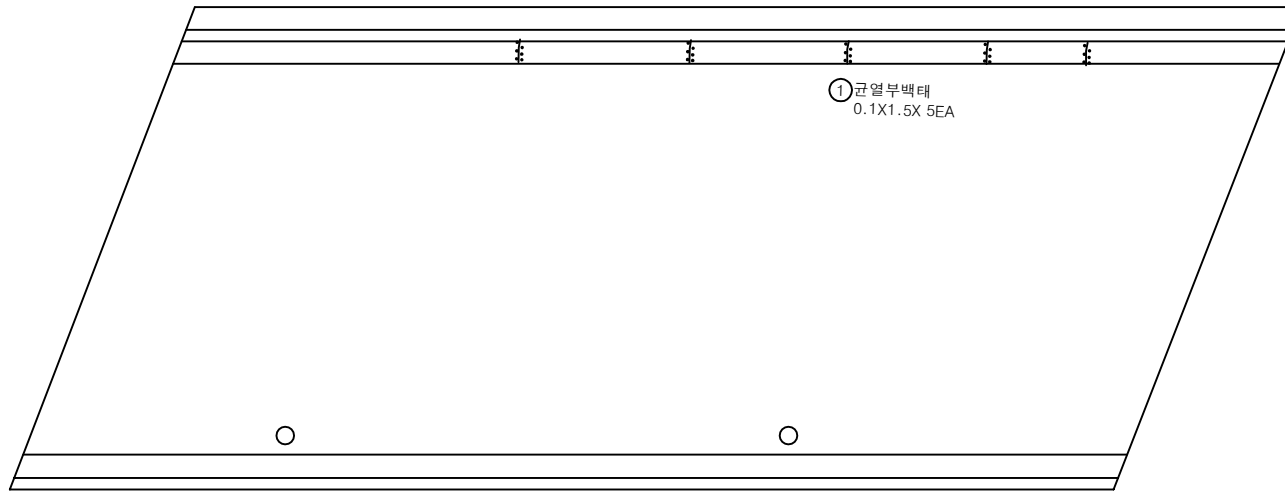
| 번호 | 구분 | 부재 | 손상내용 | 손상현황 | | | | | | 비 고 |
|---|---|---|---|---|---|---|---|---|---|---|
| 1 | 19하 | 방호벽 | 균열부백태 | | 0.1 | 1.5 | 0.75 | m | 5 | |

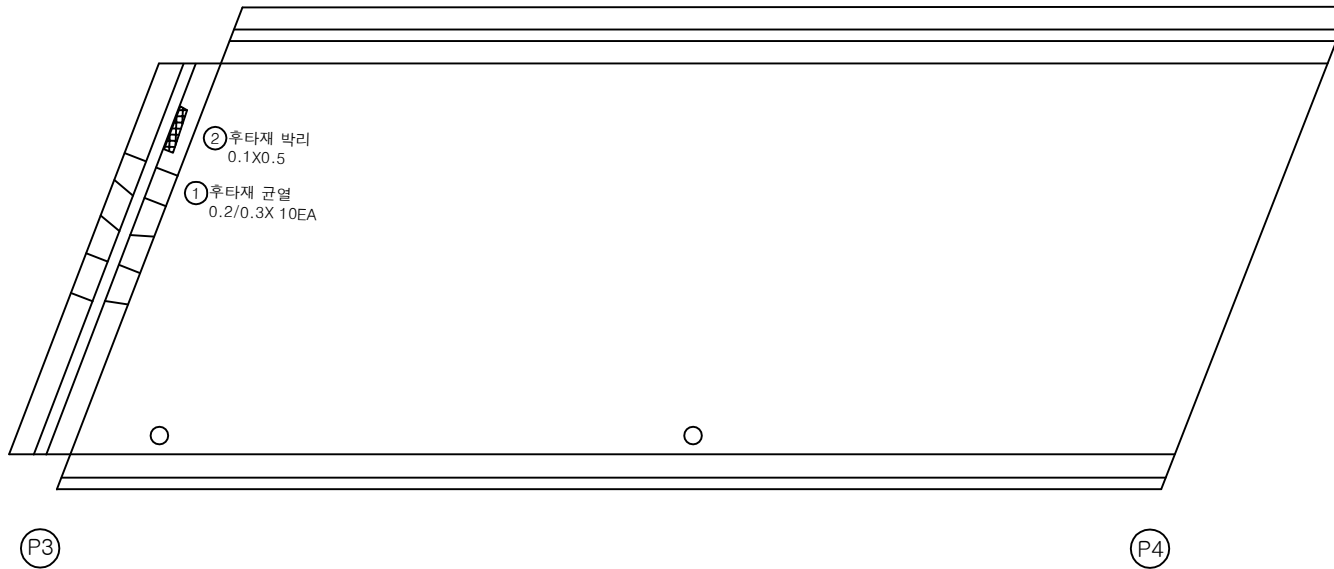
| 번호 | 구분 | 부재 | 손상내용 | 손상현황 | | | | | | 비고 |
|---|---|---|---|---|---|---|---|---|---|---|
| 1 | 19하 | 신축이음 | 후타재 균열 | 0.2 | 0.3 | | 3.00 | m | 10 | |
| 2 | 19하 | 신축이음 | 후타재 박리 | | 0.1 | 0.5 | 0.05 | m <sup>2</sup> | 1 | |

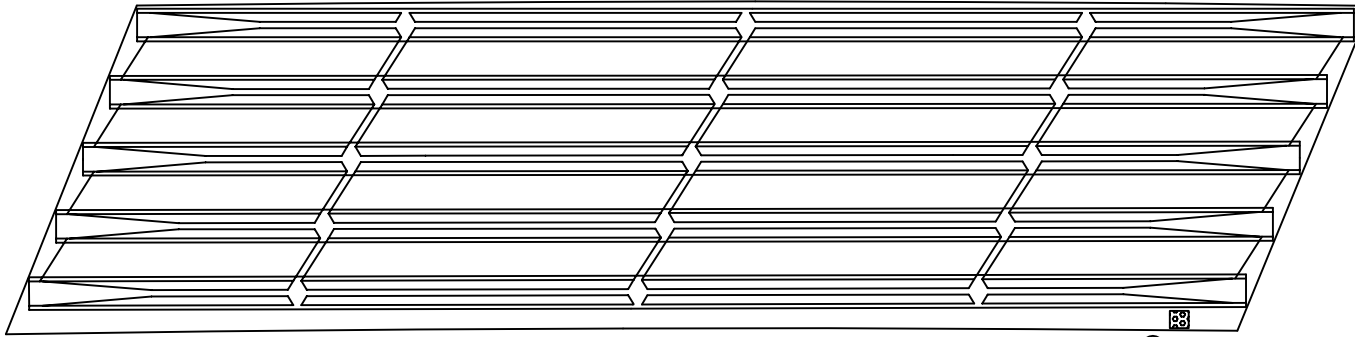
① 배수관 주위 백태  
0.5X0.5

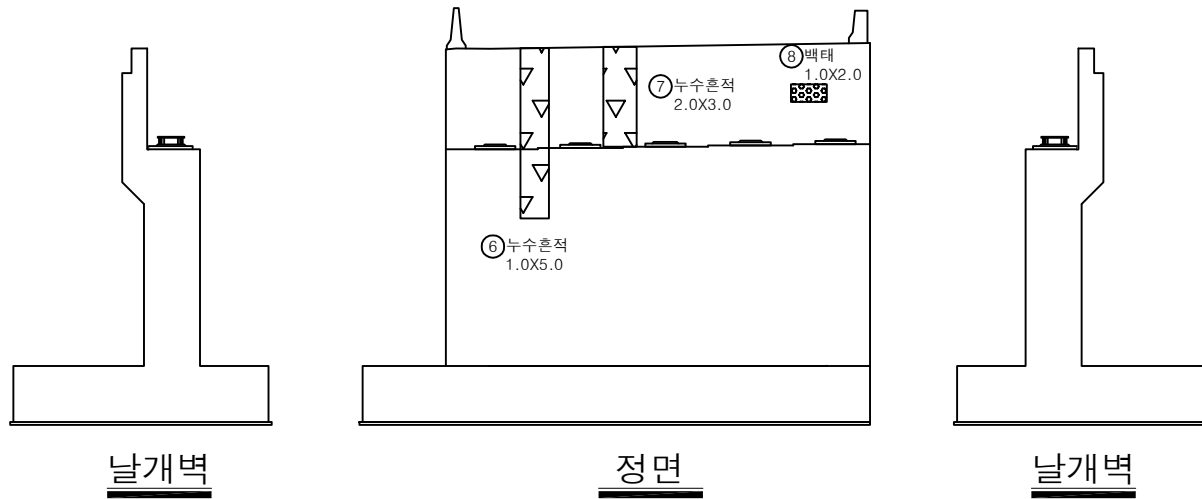
| 번호 | 구분 | 부재 | 손상내용 | 손상현황 | | | | | | 비고 |
|---|---|---|---|---|---|---|---|---|---|---|
| 1 | 19하 | 교량받침 | plate 부식 | | | | 1.00 | EA | 1 | |
| 6 | 19하 | 교대 | 누수흔적 | | 1.0 | 5.0 | 5.00 | m <sup>2</sup> | 1 | |
| 7 | 19하 | 교대 | 누수흔적 | | 2.0 | 3.0 | 6.00 | m <sup>2</sup> | 1 | |
| 8 | 19하 | 교대 | 백태 | | 1.0 | 2.0 | 2.00 | m <sup>2</sup> | 1 | 손상증가 |
| 9 | 23상 | 교량받침 | plate 부식 | | | | 2.00 | EA | 2 | |

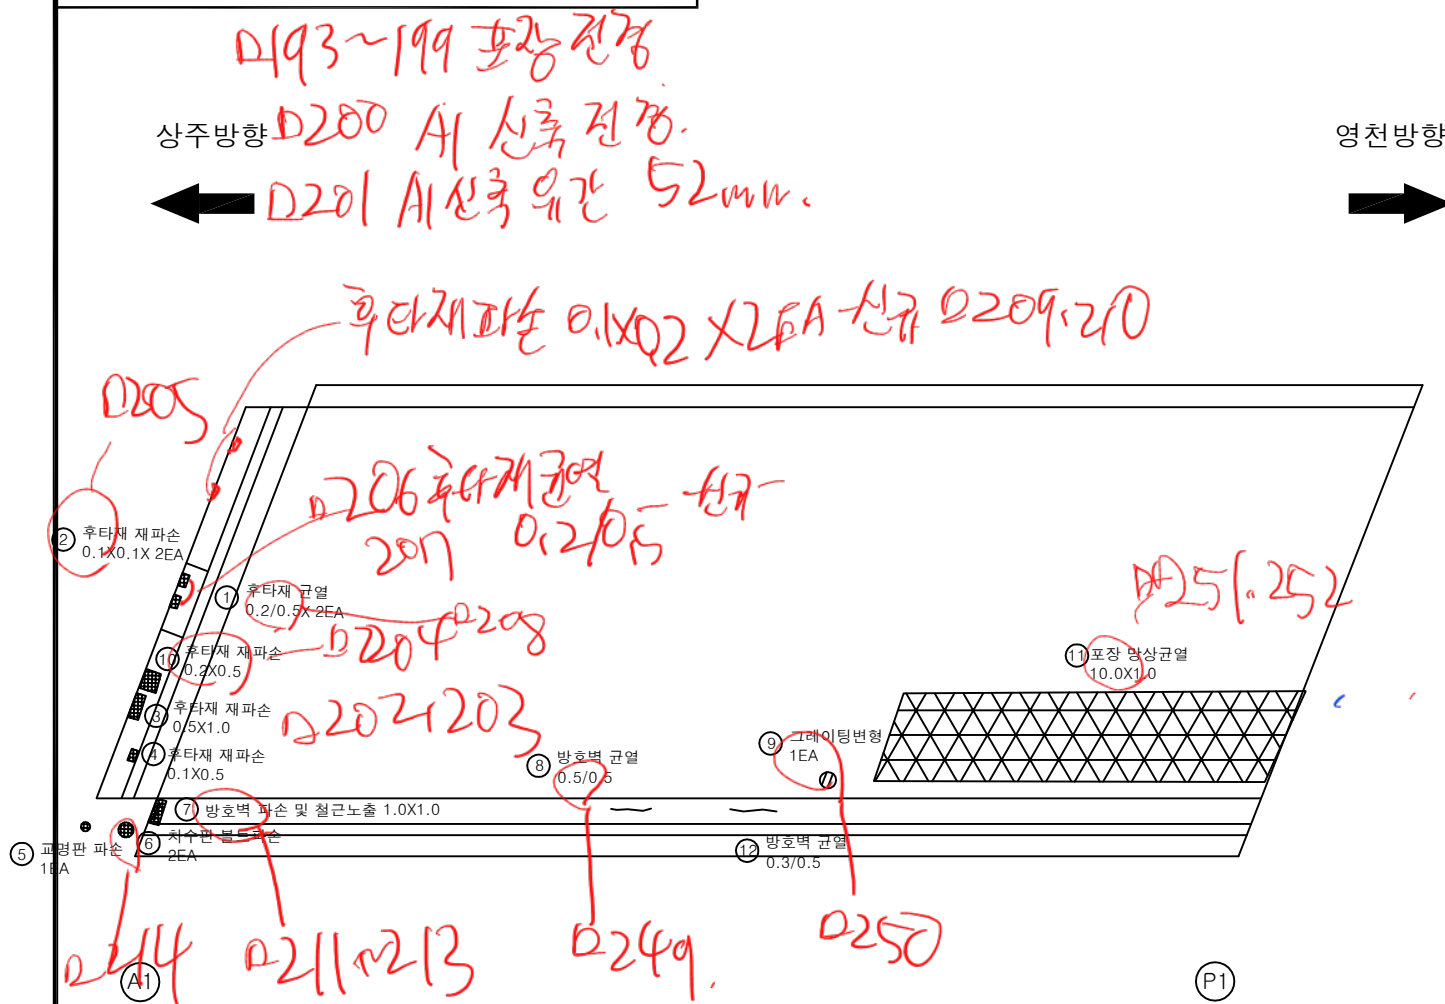
| 번호 | 구분 | 부재 | 손상내용 | 손상현황 | | | | | | 비고 |
|---|---|---|---|---|---|---|---|---|---|---|
| 1 | 19하 | 신축이음 | 후타재 균열 | 0.2 | 0.5 | | 1.00 | m | 2 | |
| 8 | 21하 | 방호벽 | 방호벽 균열 | 0.5 | 0.5 | | 0.50 | m | 1 | |
| 11 | 23하 | 교면포장 | 포장 망상균열 | | 10.0 | 1.0 | 10.00 | m <sup>2</sup> | 1 | 24'상 보수 |
| 12 | 23하 | 방호벽 | 방호벽 균열 | 0.3 | 0.5 | | 0.50 | m | 1 | |

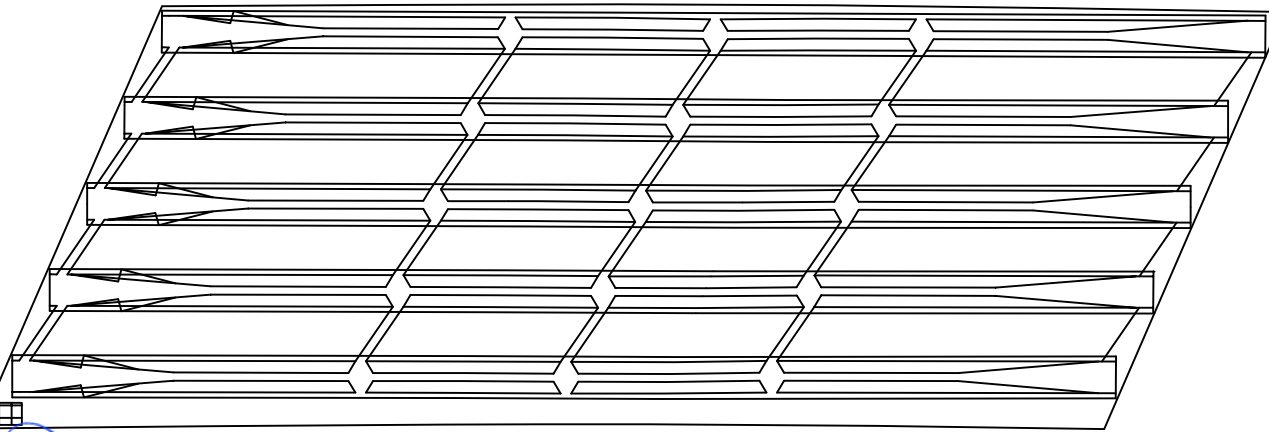
파손  
0.3X0.5

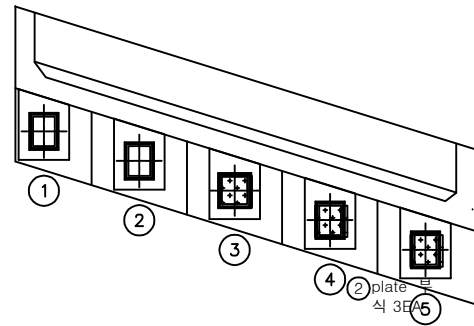
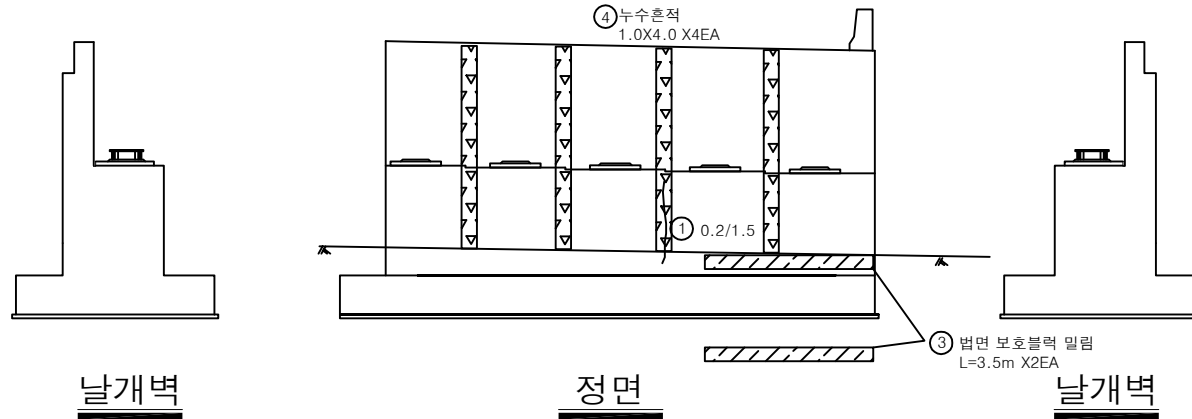
\*법면 보호블럭 밀림

| 번호 | 구분 | 부재 | 손상내용 | 손상현황 | | | | | | 비고 |
|---|---|---|---|---|---|---|---|---|---|---|
| 1 | 21하 | 교대 | 균열(0.3mm미만) | 0.2 | 1.5 | | 1.50 | m | 1 | |
| 2 | 21하 | 교량방청 | plate 부식 | | | | 3.00 | EA | 3 | |
| 4 | 24상 | 교대 | 누수흔적 | | 1.0 | 4.0 | 16.00 | m² | 4 | |
