상주영천고속도로 2024~2025년 시설물 안전점검 용역  
(2025년 상반기 정기안전점검)

## 외 관 조 사 망 도

장곡교

2025.04

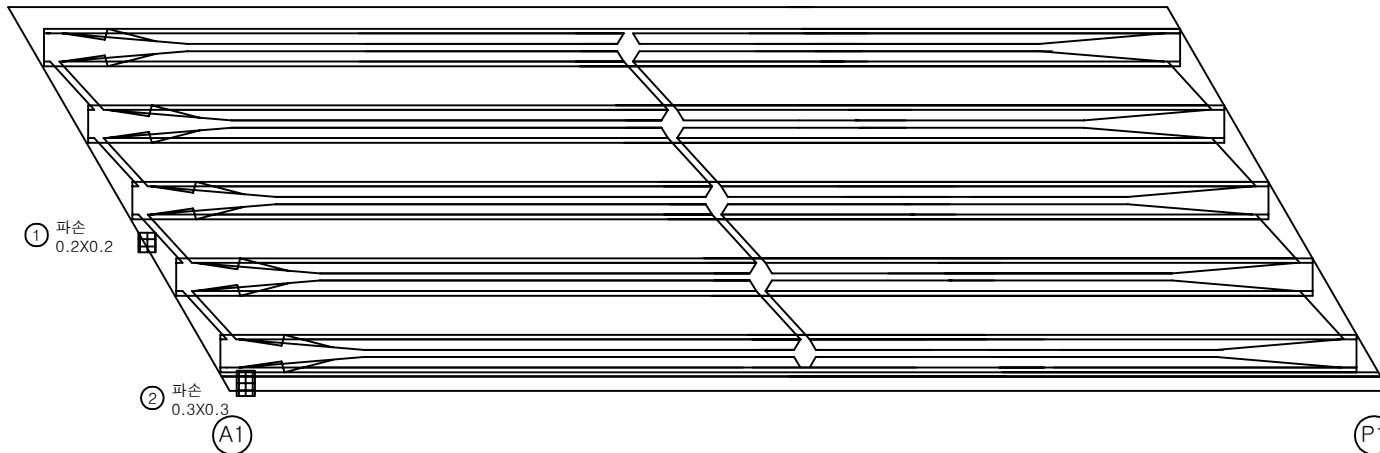
| 번호 | 구분 | 부재 | 손상내용 | 손상현황 | | | | | | 비고 |
|---|---|---|---|---|---|---|---|---|---|---|
| 1 | 19하 | 바닥판 | 파손 | | 0.2 | 0.2 | 0.04 | m <sup>2</sup> | 1 | |
| 2 | 19하 | 바닥판 | 파손 | | 0.3 | 0.3 | 0.09 | m <sup>2</sup> | 1 | |

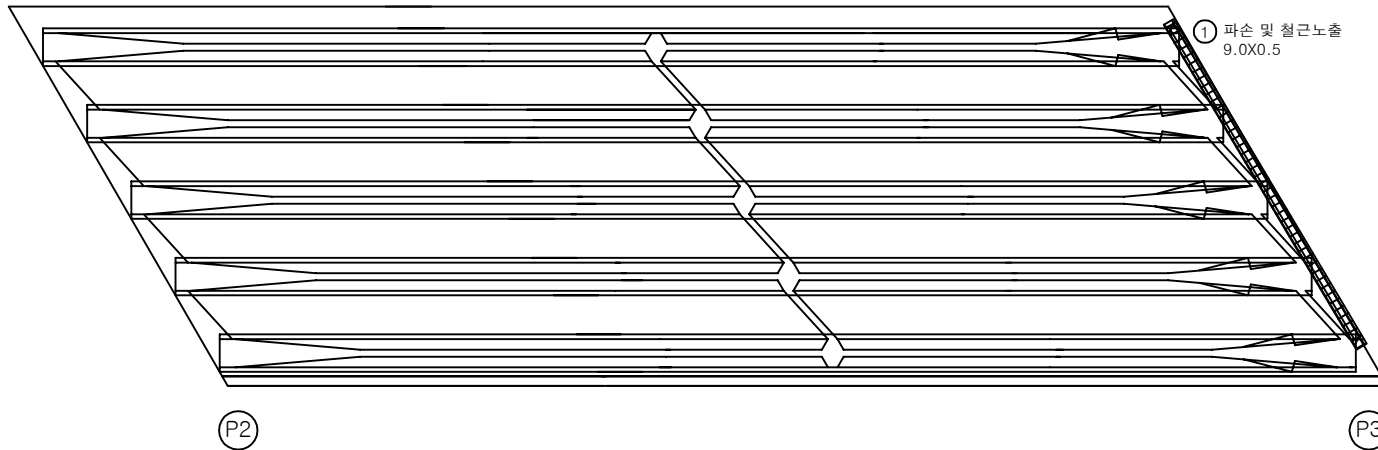
| 번호 | 구분 | 부재 | 손상내용 | 손상현황 | | | | | | 비고 |
|---|---|---|---|---|---|---|---|---|---|---|
| 1 | 25상 | 바닥판 | 파손 및 철근노출 | | 9.0 | 0.5 | 4.50 | m <sup>2</sup> | 1 | |

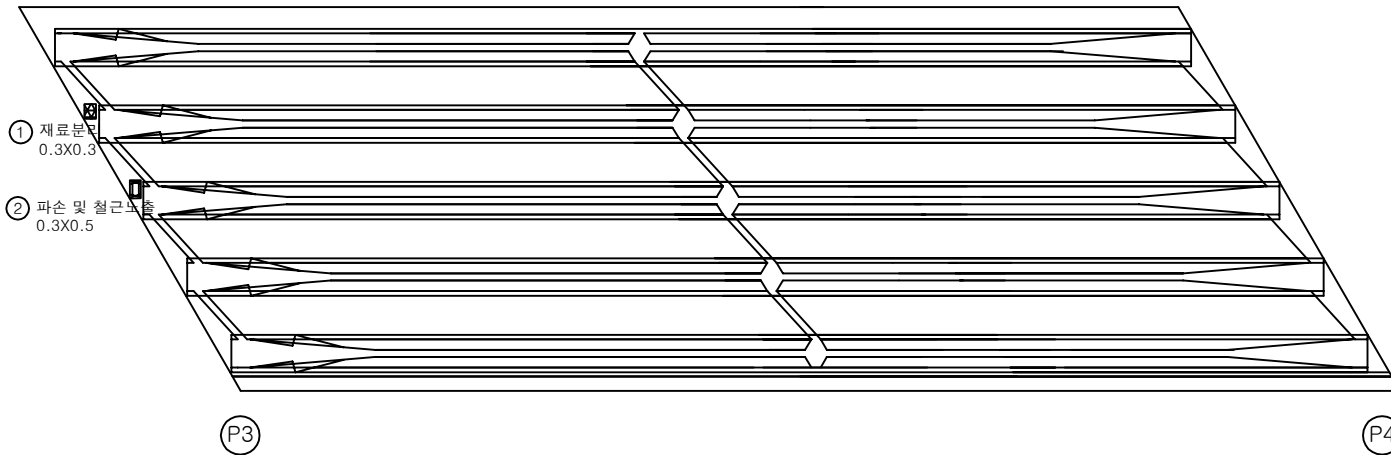
| 번호 | 구분 | 부재 | 손상내용 | 손상현황 | | | | | | 비고 |
|---|---|---|---|---|---|---|---|---|---|---|
| 1 | 25상 | 바닥판 | 재료분리 | | 0.3 | 0.3 | 0.09 | m <sup>2</sup> | 1 | |
| 2 | 25상 | 바닥판 | 파손 및 철근노출 | | 0.3 | 0.5 | 0.15 | m <sup>2</sup> | 1 | |

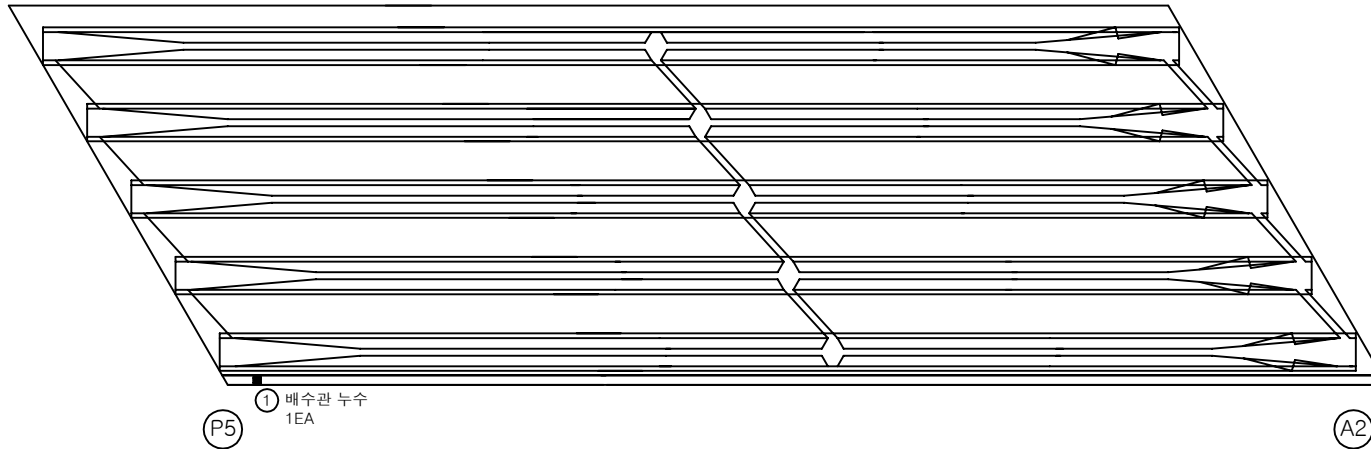
| 번호 | 구분 | 부재 | 손상내용 | 손상현황 | | | | | 비고 |
|---|---|---|---|---|---|---|---|---|---|
| 1 | 23하 | 배수시설 | 배수관 누수 | | | | 1.00 | EA | 1 |

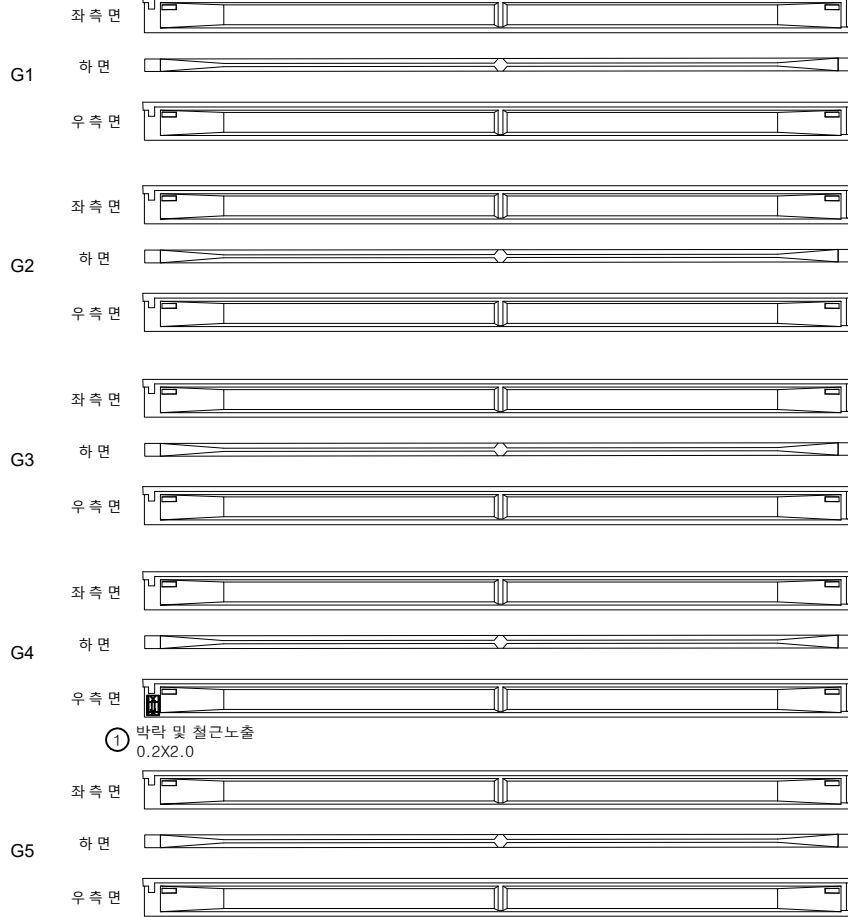
ID : 장곡교(영천방향) 거더 S1 (G1~G5)

| 번호 | 구분 | 부재 | 손상내용 | 손상현황 | | | | | | 비고 |
|---|---|---|---|---|---|---|---|---|---|---|
| 1 | 25상 | 거더 | 박락 및 철근노출 | | 0.2 | 2.0 | 0.40 | m <sup>2</sup> | 1 | |

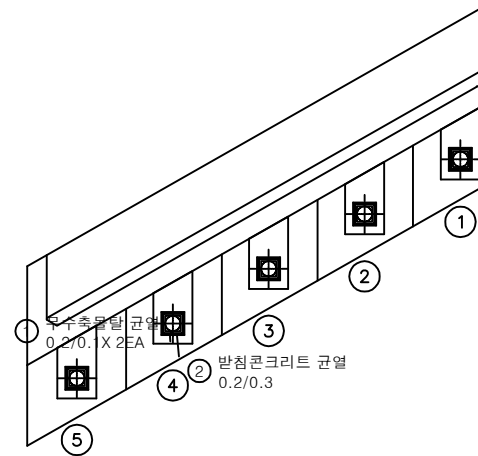
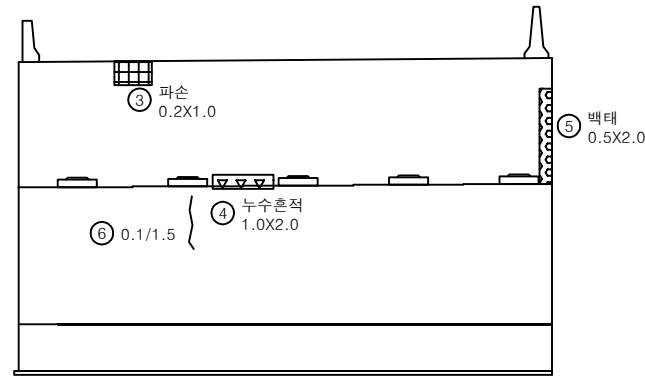
| 번호 | 구분 | 부재 | 손상내용 | 손상현황 | | | | | | 비고 |
|---|---|---|---|---|---|---|---|---|---|---|
| 1 | 19하 | 교량받침 | 무수축물탈 균열 | 0.2 | 0.1 | | 0.20 | m | 2 | |
| 2 | 19하 | 교량받침 | 받침콘크리트 균열 | 0.2 | 0.3 | | 0.30 | m | 1 | |
| 4 | 19하 | 교대 | 누수흔적 | | 1.0 | 2.0 | 2.00 | m <sup>2</sup> | 1 | |
| 6 | 21하 | 교대 | 균열(0.3mm미만) | 0.1 | 1.5 | | 1.50 | m | 1 | |

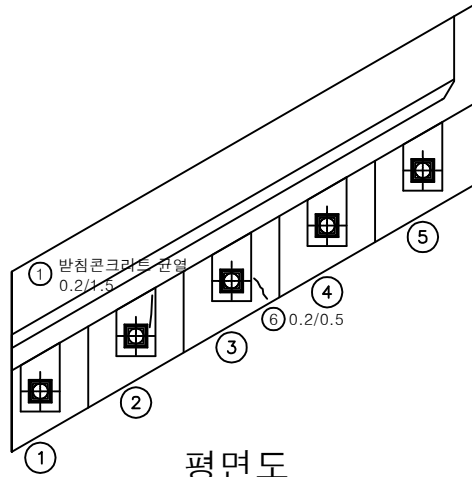
| 번호 | 구분 | 부재 | 손상내용 | 손상현황 | | | | | 비고 |
|---|---|---|---|---|---|---|---|---|---|
| 1 | 19하 | 교량발침 | 발침콘크리트 균열 | 0.2 | 1.5 | | 1.50 | m | 1 |
| 2 | 21하 | 교대 | 누수흔적 | | 1.0 | 1.5 | 3.00 | m <sup>2</sup> | 2 |
| 3 | 23하 | 교대 | 누수흔적 | | 1.0 | 3.0 | 6.00 | m <sup>2</sup> | 2 |
| 4 | 24상 | 교대 | 누수흔적 | | 1.0 | 2.5 | 2.50 | m <sup>2</sup> | 1 |
| 5 | 24상 | 교대 | 균열(0.3mm미만) | 0.2 | 0.5 | | 0.50 | m | 1 |
| 6 | 25상 | 교대 | 균열(0.3mm미만) | 0.2 | 0.5 | | 0.50 | m | 1 |
| 7 | 25상 | 교대 | 균열(0.3mm미만) | 0.2 | 0.5 | | 0.50 | m | 1 |

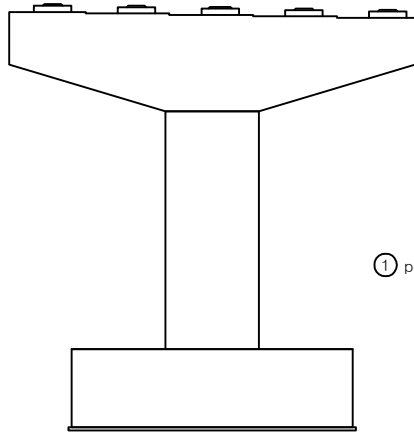
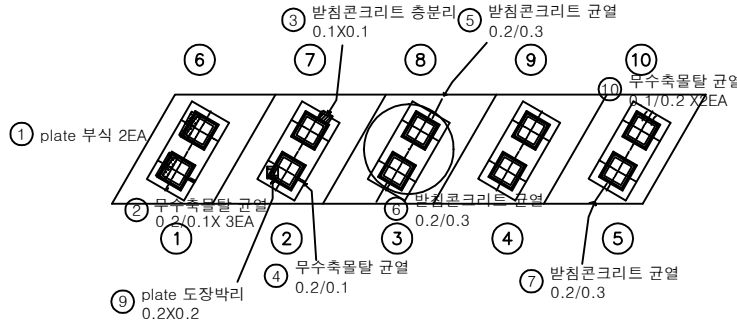
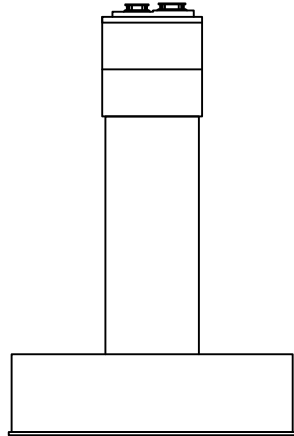
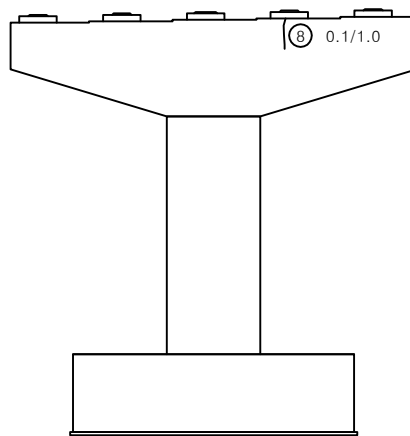
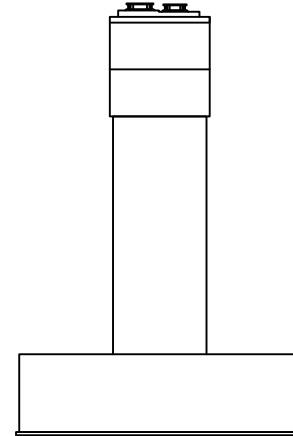
| 번호 | 구분 | 부재 | 손상내용 | 손상현황 | | | | | | 비고 |
|---|---|---|---|---|---|---|---|---|---|---|
| 1 | 19하 | 교량받침 | plate 부식 | | | | 2.00 | EA | 2 | |
| 2 | 19하 | 교량받침 | 무수축물탈 균열 | 0.2 | 0.1 | | 0.30 | m | 3 | 21'하 보수 |
| 4 | 19하 | 교량받침 | 무수축물탈 균열 | 0.2 | 0.1 | | 0.10 | m | 1 | 21'하 보수 |
| 5 | 19하 | 교량받침 | 받침콘크리트 균열 | 0.2 | 0.3 | | 0.30 | m | 1 | |
| 6 | 19하 | 교량받침 | 받침콘크리트 균열 | 0.2 | 0.3 | | 0.30 | m | 1 | |
| 7 | 19하 | 교량받침 | 받침콘크리트 균열 | 0.2 | 0.3 | | 0.30 | m | 1 | |
| 8 | 19하 | 교각 | 균열(0.3mm미만) | 0.1 | 1.0 | | 1.00 | m | 1 | |
| 10 | 23하 | 교량받침 | 무수축물탈 균열 | 0.1 | 0.2 | | 0.40 | m | 2 | |

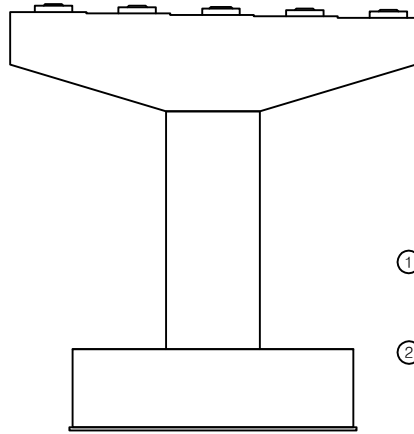
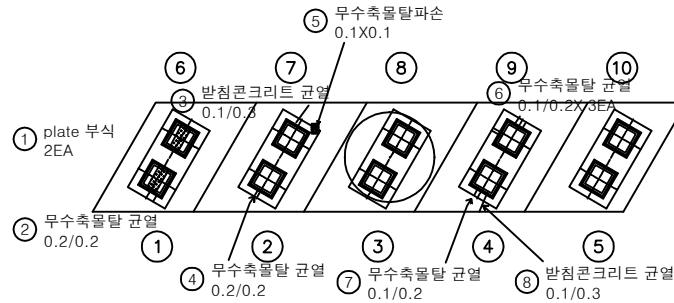
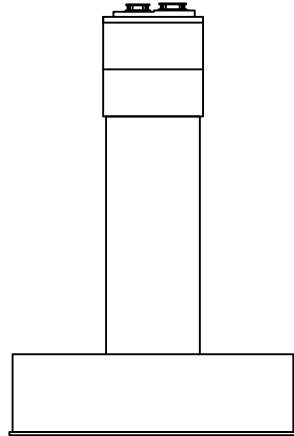
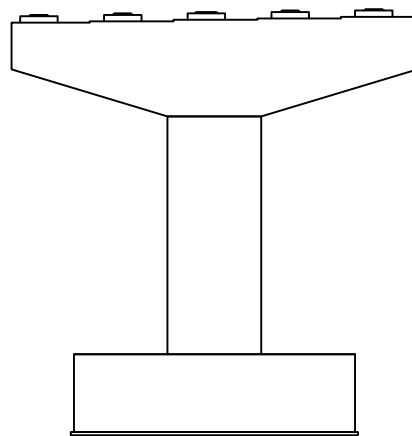
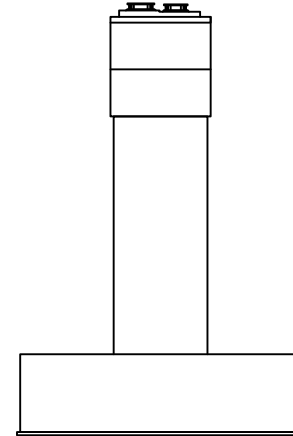
| 번호 | 구분 | 부재 | 손상내용 | 손상현황 | | | | | 비고 |
|---|---|---|---|---|---|---|---|---|---|
| 1 | 19하 | 교량받침 | plate 부식 | | | | 2.00 | EA | 2 |
| 2 | 19하 | 교량받침 | 무수축물탈 균열 | 0.2 | 0.2 | | 0.20 | m | 1 |
| 3 | 19하 | 교량받침 | 발침콘크리트 균열 | 0.1 | 0.3 | | 0.30 | m | 1 |
| 4 | 19하 | 교량받침 | 무수축물탈 균열 | 0.2 | 0.2 | | 0.20 | m | 1 |
| 6 | 19하 | 교량받침 | 무수축물탈 균열 | 0.1 | 0.2 | | 0.60 | m | 3 |
| 7 | 19하 | 교량받침 | 무수축물탈 균열 | 0.1 | 0.2 | | 0.20 | m | 1 |
| 8 | 19하 | 교량받침 | 발침콘크리트 균열 | 0.1 | 0.3 | | 0.30 | m | 1 |

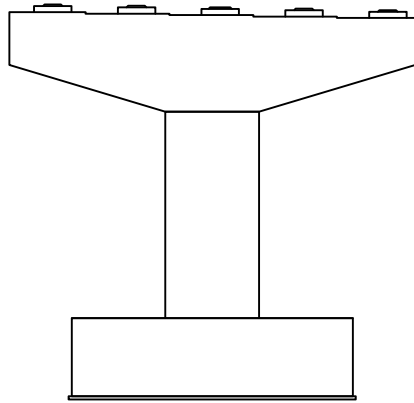
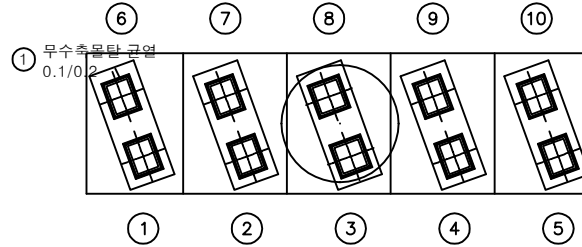
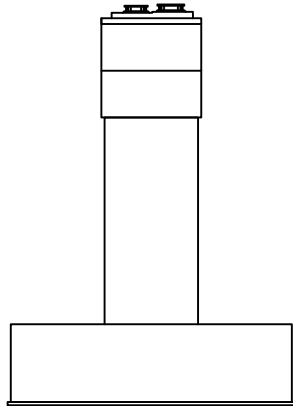
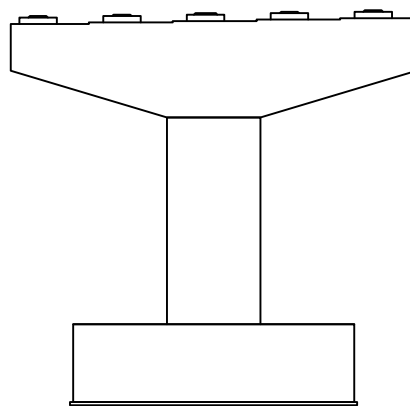
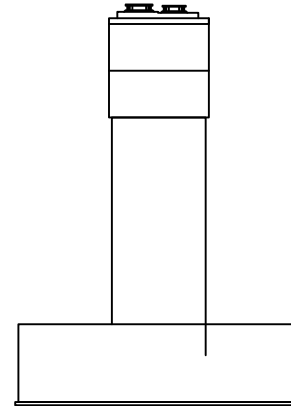
| 번호 | 구분 | 부재 | 손상내용 | 손상현황 | | | | | | 비고 |
|---|---|---|---|---|---|---|---|---|---|---|
| 1 | 19하 | 교량받침 | 무수축물탈 균열 | 0.1 | 0.2 | | 0.20 | m | 1 | 20'상 보수 |

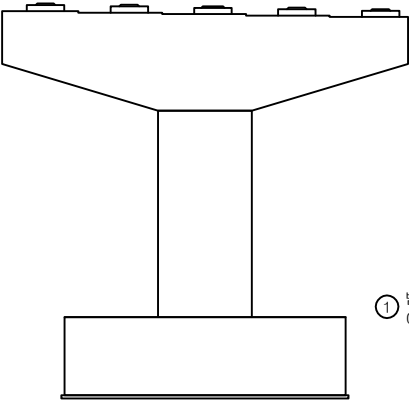
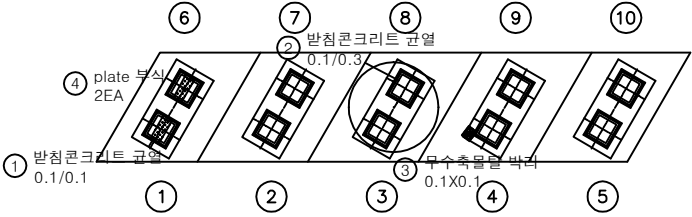
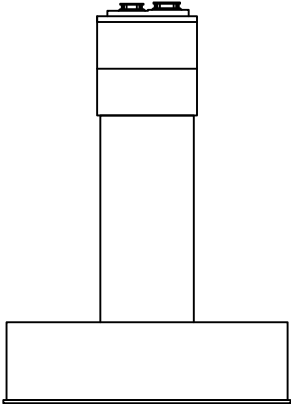
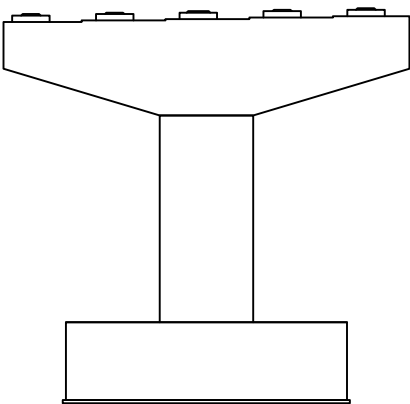
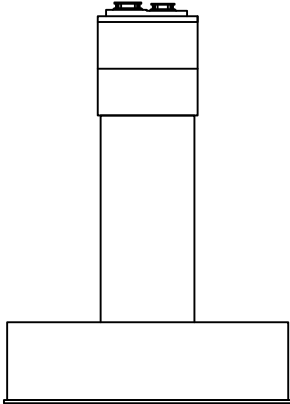
| 번호 | 구분 | 부재 | 손상내용 | 손상현황 | | | | | | 비고 |
|---|---|---|---|---|---|---|---|---|---|---|
| 1 | 19하 | 교량받침 | 받침콘크리트 균열 | 0.1 | 0.1 | | 0.10 | m | 1 | |
| 2 | 19하 | 교량받침 | 받침콘크리트 균열 | 0.1 | 0.3 | | 0.30 | m | 1 | |
| 4 | 19하 | 교량받침 | plate 부식 | | | | 2.00 | EA | 2 | |

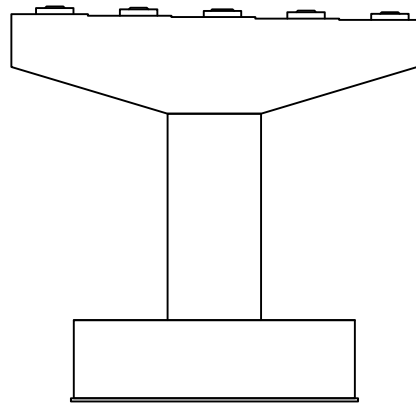
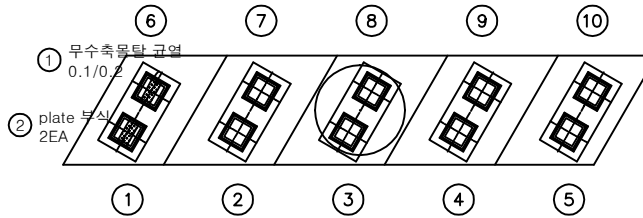
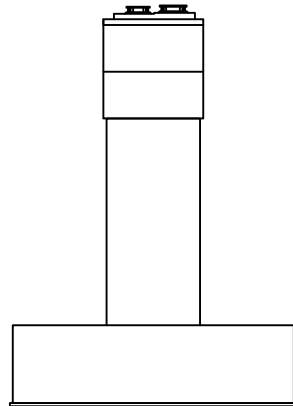
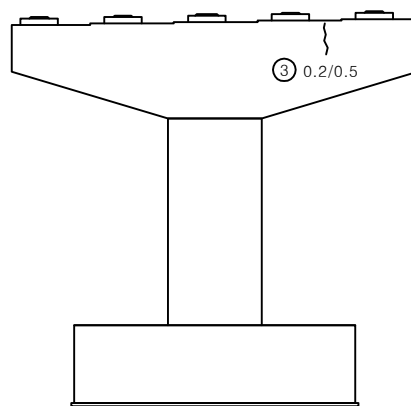
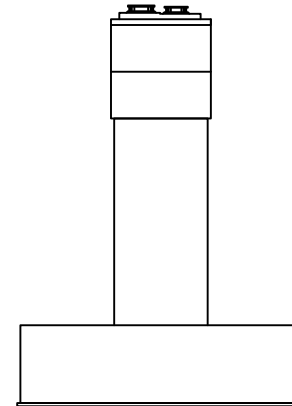
| 번호 | 구분 | 부재 | 손상내용 | 손상현황 | | | | | | 비고 |
|---|---|---|---|---|---|---|---|---|---|---|
| 1 | 19하 | 교량받침 | 무수축물탈 균열 | 0.1 | 0.2 | | 0.20 | m | 1 | 20'상 보수 |
| 2 | 21하 | 교량받침 | plate 부식 | | | | 2.00 | EA | 2 | |
| 3 | 25상 | 교각 | 균열(0.3mm미만) | 0.2 | 0.5 | | 0.50 | m | 1 | |
