상주영천고속도로 2024~2025년 시설물 안전점검 용역  
(2025년 상반기 정기안전점검)

## 외 관 조 사 망 도

장곡교

2025.04

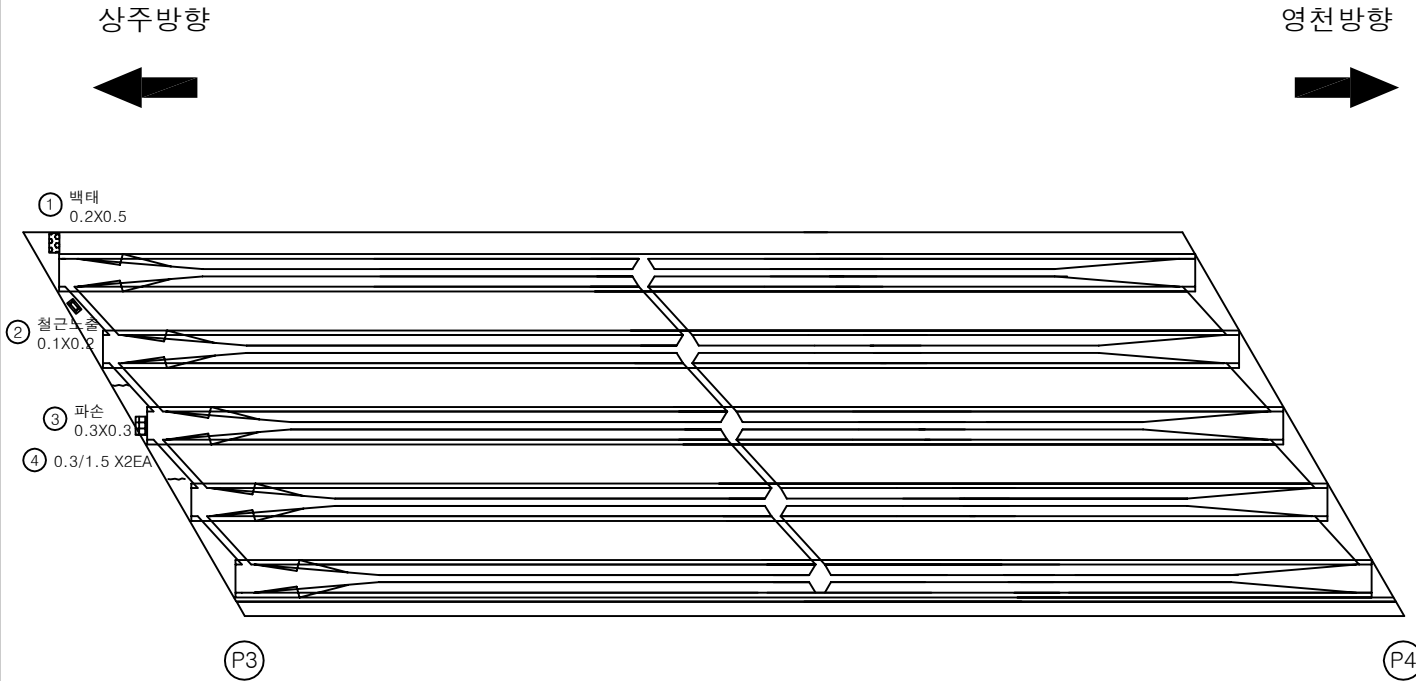
| 번호 | 구분 | 부재 | 손상내용 | 손상현황 | | | | | | 비고 |
|---|---|---|---|---|---|---|---|---|---|---|
| 1 | 25상 | 바닥판 | 백태 | | 0.2 | 0.5 | 0.10 | m <sup>2</sup> | 1 | |
| 2 | 25상 | 바닥판 | 철근노출 | | 0.1 | 0.2 | 0.02 | m <sup>2</sup> | 1 | |
| 3 | 25상 | 바닥판 | 파손 | | 0.3 | 0.3 | 0.09 | m <sup>2</sup> | 1 | |
| 4 | 25상 | 바닥판 | 균열(0.3mm 이상) | 0.3 | 1.5 | | 3.00 | m | 2 | |

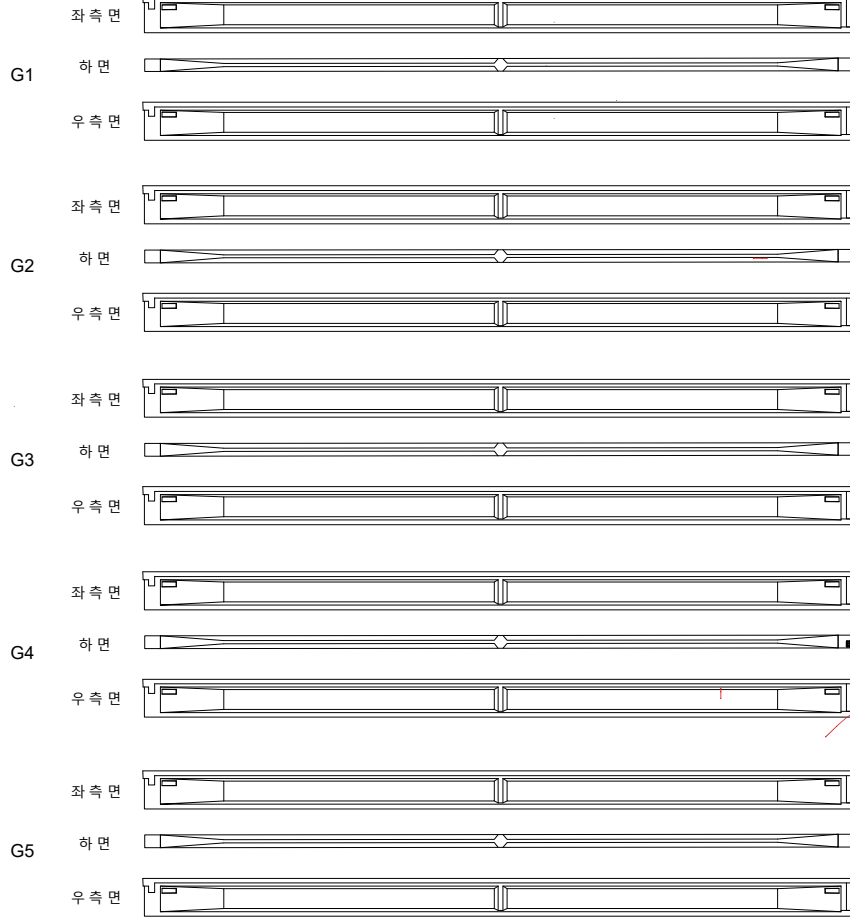
ID : 장곡교(상주방향) 거더 S5 (G1~G5)

| 번호 | 구분 | 부재 | 손상내용 | 손상현황 | | | | | | 비고 |
|---|---|---|---|---|---|---|---|---|---|---|
| 1 | 25상 | 거더 | 파손 | | 0.1 | 0.1 | 0.01 | m <sup>2</sup> | 1 | |

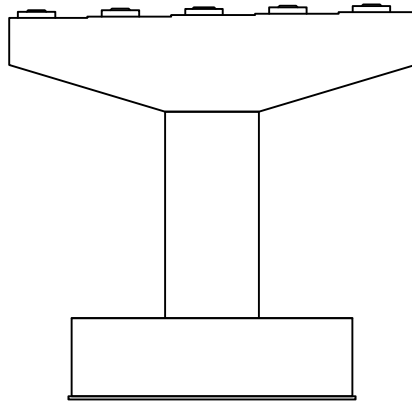
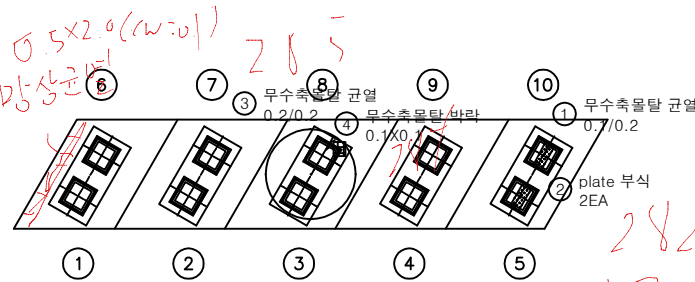
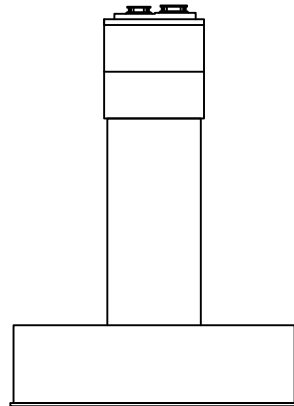
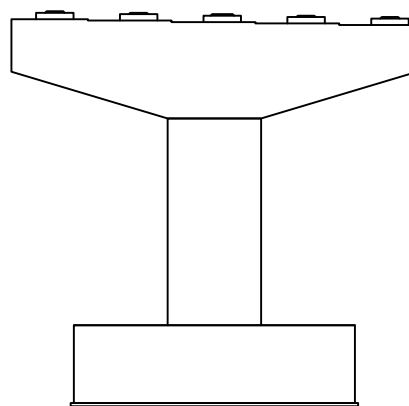
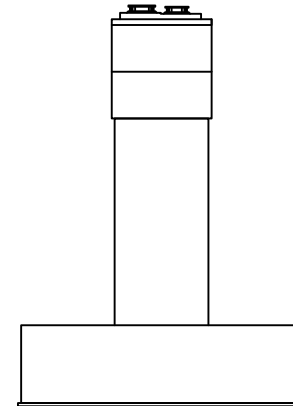
| 번호 | 구분 | 부재 | 손상내용 | 손상현황 | | | | | | 비고 |
|---|---|---|---|---|---|---|---|---|---|---|
| 1 | 19하 | 교량받침 | 무수축물탈 균열 | 0.1 | 0.2 | | 0.20 | m | 1 | |
| 2 | 19하 | 교량받침 | plate 부식 | | | | 2.00 | EA | 2 | |
| 3 | 21하 | 교량받침 | 무수축물탈 균열 | 0.2 | 0.2 | | 0.20 | m | 1 | |
| 4 | 21하 | 교량받침 | 무수축물탈 박락 | | 0.1 | 0.1 | 0.01 | m <sup>2</sup> | 1 | |

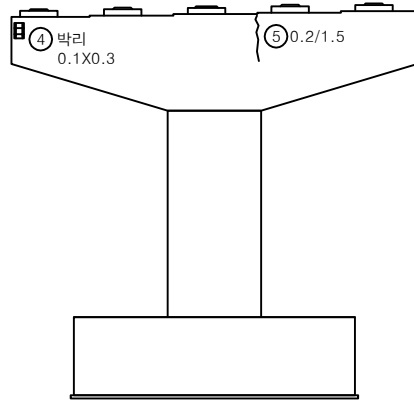
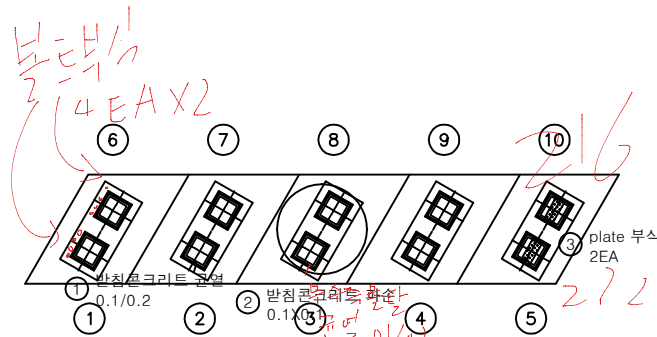
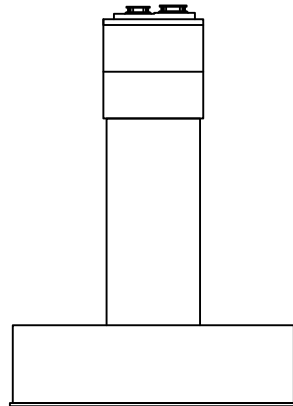
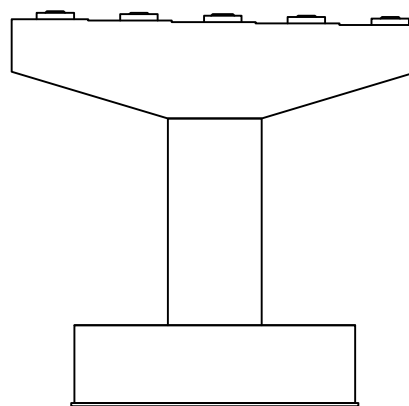
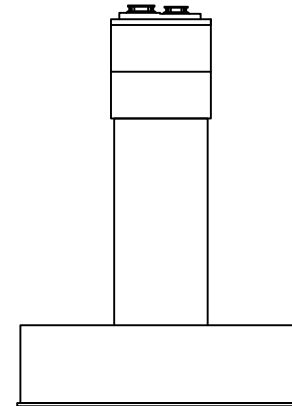
| 번호 | 구분 | 부재 | 손상내용 | 손상현황 | | | | | | 비 고 |
|---|---|---|---|---|---|---|---|---|---|---|
| 1 | 19하 | 교량발침 | 발침콘크리트 균열 | 0.1 | 0.2 | | 0.20 | m | 1 | 20'상 보수 |
| 2 | 19하 | 교량발침 | 발침콘크리트 파손 | | 0.1 | 0.1 | 0.01 | m <sup>2</sup> | 1 | 20'상 보수 |
| 3 | 21하 | 교량발침 | plate 부식 | | | | 2.00 | EA | 2 | |
| 4 | 25상 | 교각 | 박리 | | 0.1 | 0.3 | 0.03 | m <sup>2</sup> | 1 | |
| 5 | 25상 | 교각 | 균열(0.3mm미만) | 0.2 | 1.5 | | 1.50 | m | 1 | |

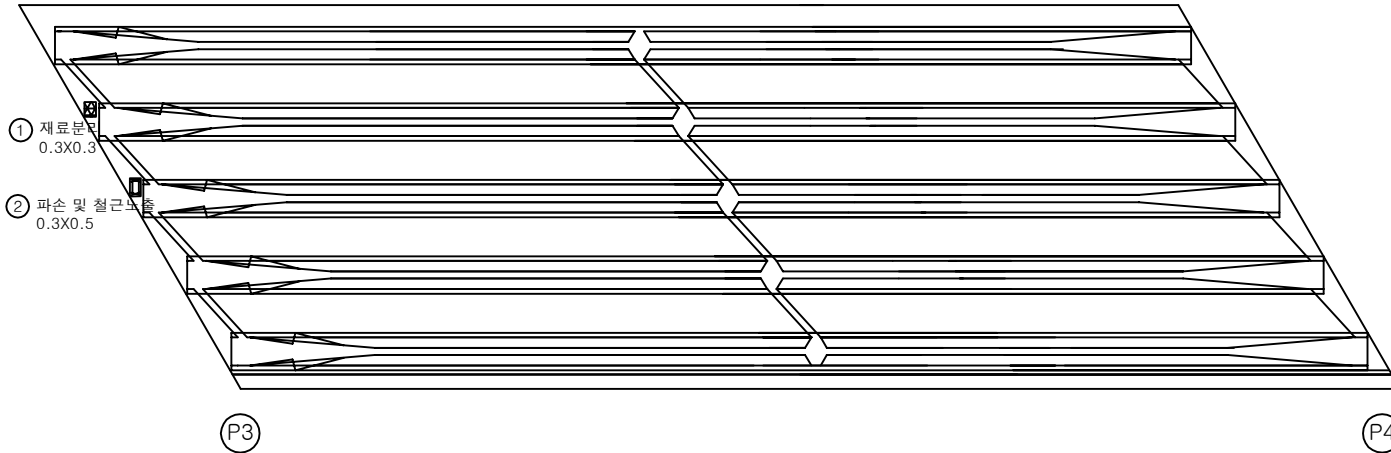
| 번호 | 구분 | 부재 | 손상내용 | 손상현황 | | | | | | 비고 |
|---|---|---|---|---|---|---|---|---|---|---|
| 1 | 25상 | 바닥판 | 재료분리 | | 0.3 | 0.3 | 0.09 | m <sup>2</sup> | 1 | |
| 2 | 25상 | 바닥판 | 파손 및 철근노출 | | 0.3 | 0.5 | 0.15 | m <sup>2</sup> | 1 | |

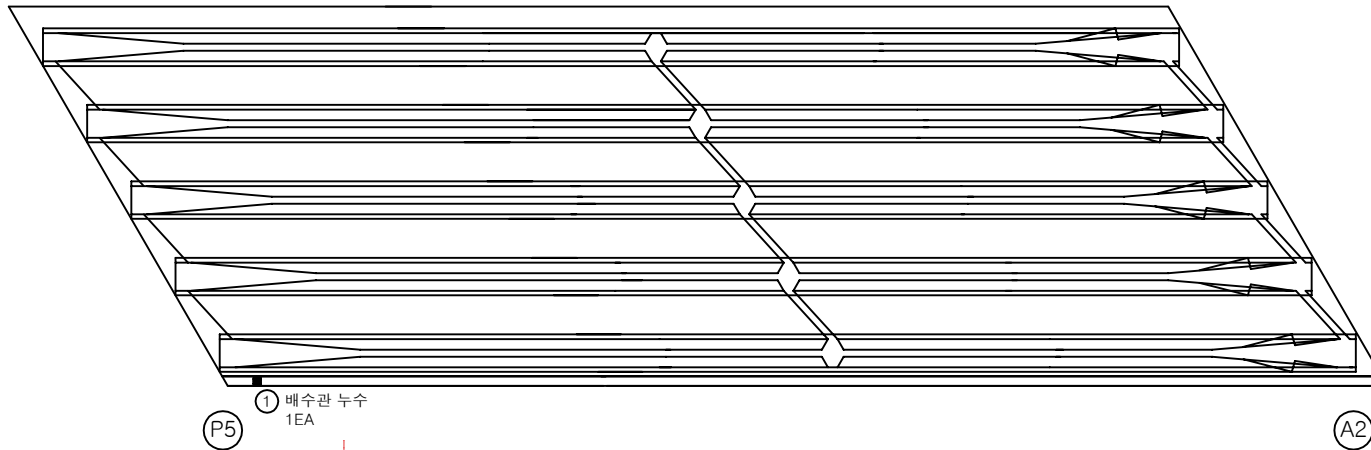
| 번호 | 구분 | 부재 | 손상내용 | 손상현황 | | | | | | 비고 |
|---|---|---|---|---|---|---|---|---|---|---|
| 1 | 23하 | 배수시설 | 배수관 누수 | | | | 1.00 | EA | 1 | |

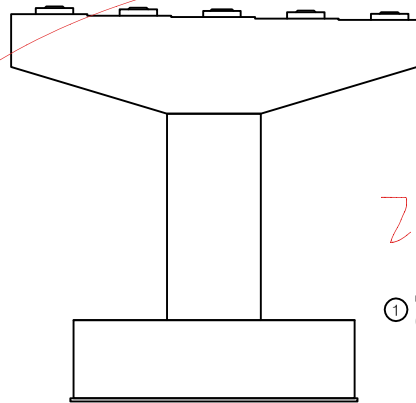
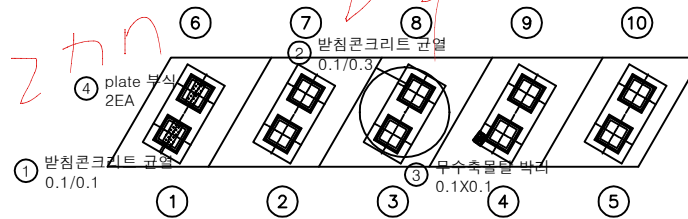
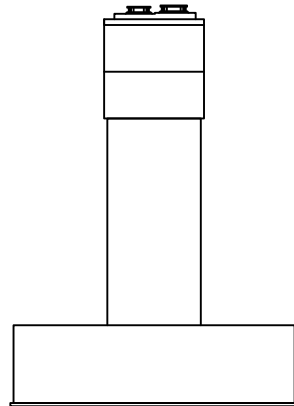
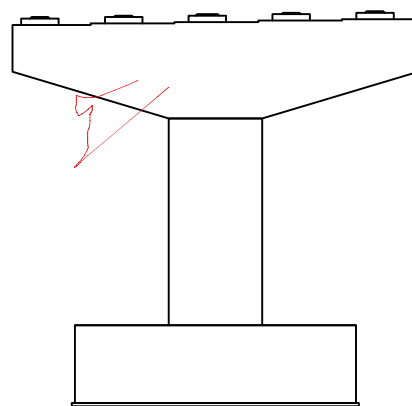
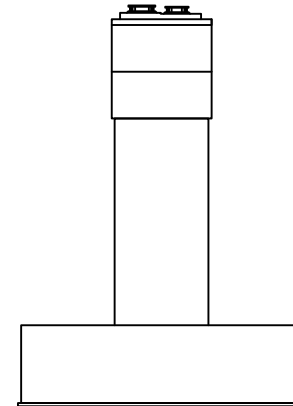
| 번호 | 구분 | 부재 | 손상내용 | 손상현황 | | | | | | 비고 |
|---|---|---|---|---|---|---|---|---|---|---|
| 1 | 19하 | 교량받침 | 받침콘크리트 균열 | 0.1 | 0.1 | | 0.10 | m | 1 | |
| 2 | 19하 | 교량받침 | 받침콘크리트 균열 | 0.1 | 0.3 | | 0.30 | m | 1 | |
| 4 | 19하 | 교량받침 | plate 부식 | | | | 2.00 | EA | 2 | |

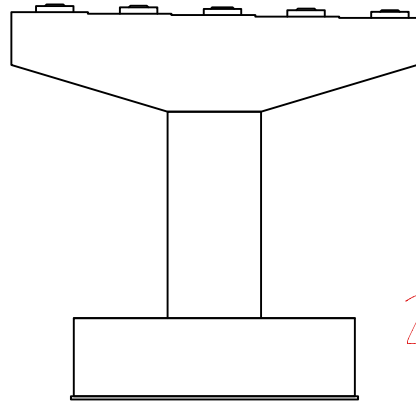
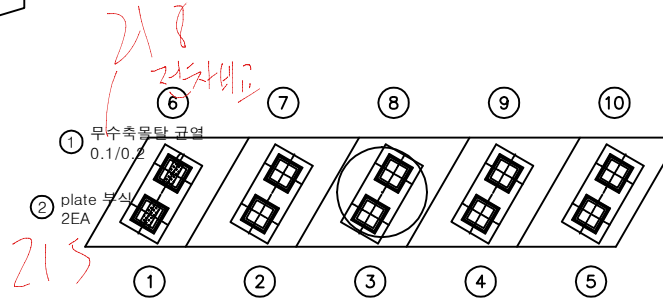
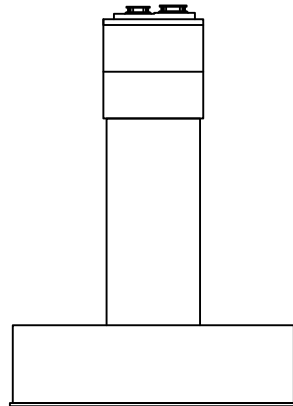
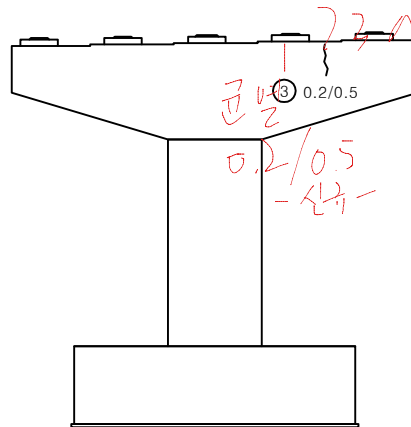
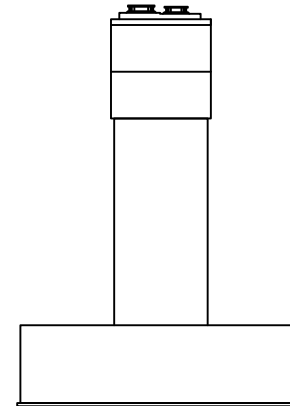
| 번호 | 구분 | 부재 | 손상내용 | 손상현황 | | | | | | 비고 |
|---|---|---|---|---|---|---|---|---|---|---|
| 1 | 19하 | 교량받침 | 무수축물탈 균열 | 0.1 | 0.2 | | 0.20 | m | 1 | 20'상 보수 |
| 2 | 21하 | 교량받침 | plate 부식 | | | | 2.00 | EA | 2 | |
| 3 | 25상 | 교각 | 균열(0.3mm미만) | 0.2 | 0.5 | | 0.50 | m | 1 | |
