상주영천고속도로 2024~2025년 시설물 안전점검 용역  
(2025년 상반기 정기안전점검)

## 외 관 조 사 망 도

장곡교

(주)명성엔지니어링

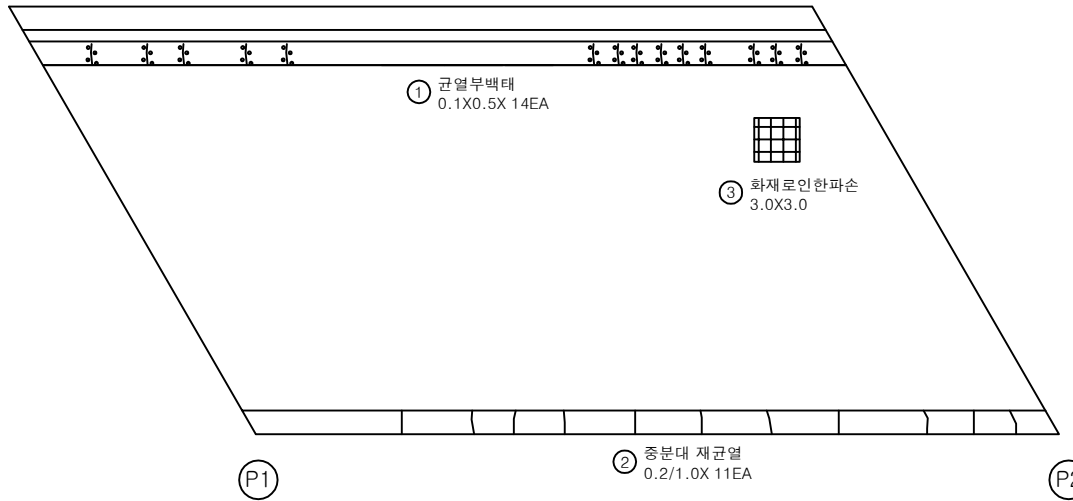
| 도면번호 | 01 |

| 번호 | 구분 | 부재 | 손상내용 | 손상현황 | | | | | | 비고 |
|---|---|---|---|---|---|---|---|---|---|---|
| 1 | 19하 | 방호벽 | 균열부백태 | | 0.1 | 0.5 | 0.70 | m <sup>2</sup> | 14 | |
| 2 | 19하 | 중분대 | 중분대 재균열 | 0.2 | 1.0 | | 11.00 | m | 11 | |
| 3 | 19하 | 교면포장 | 화재로인한파손 | | 3.0 | 3.0 | 9.00 | m <sup>2</sup> | 1 | 21'상 보수 |

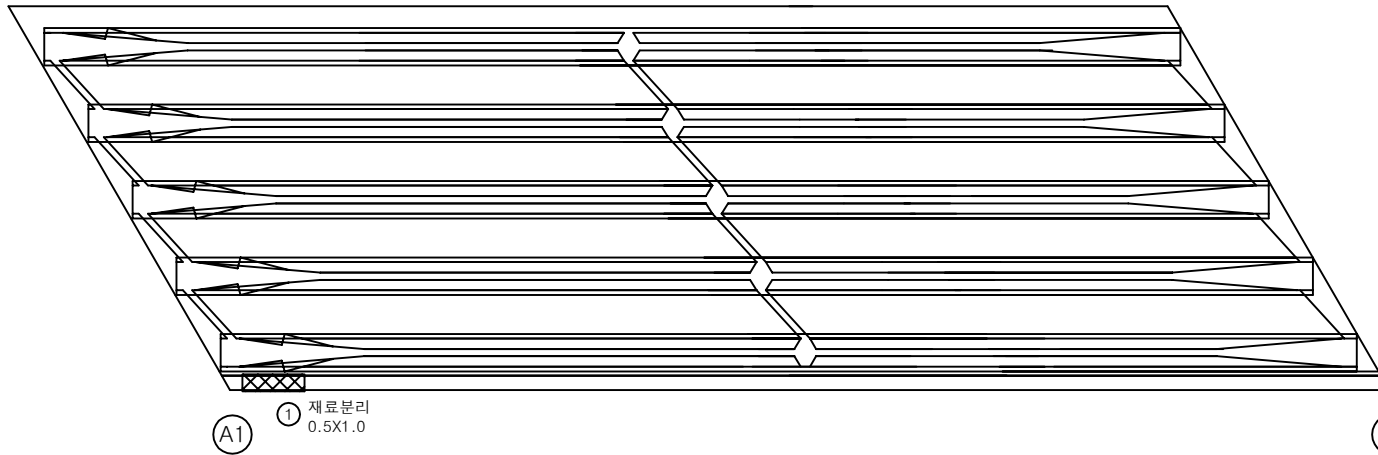
① 재료분리  
0.5X1.0

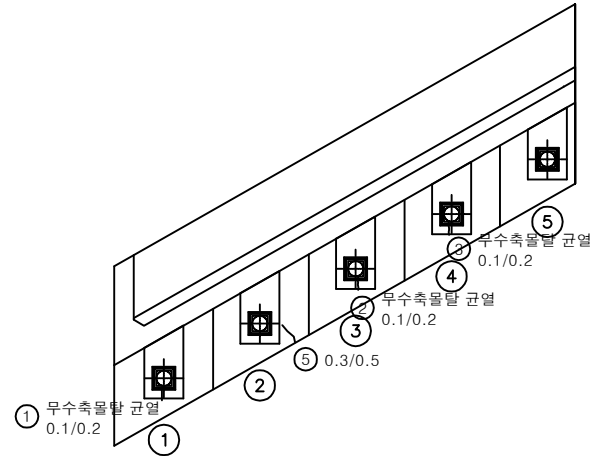
| 번호 | 구분 | 부재 | 손상내용 | 손상현황 | | | | | | 비고 |
|---|---|---|---|---|---|---|---|---|---|---|
| 1 | 19하 | 교량받침 | 무수축물탈 균열 | 0.1 | 0.2 | | 0.20 | m | 1 | |
| 2 | 19하 | 교량받침 | 무수축물탈 균열 | 0.1 | 0.2 | | 0.20 | m | 1 | |
| 3 | 19하 | 교량받침 | 무수축물탈 균열 | 0.1 | 0.2 | | 0.20 | m | 1 | |
| 4 | 21하 | 교대 | 누수흔적 | | 5.0 | 8.0 | 40.00 | m <sup>2</sup> | 1 | |
| 5 | 23하 | 교대 | 균열(0.3mm이상) | 0.3 | 0.5 | | 0.50 | m | 1 | |
| 6 | 23하 | 교대 | 균열(0.3mm미만) | 0.2 | 3.0 | | 3.00 | m | 1 | |
| 7 | 25상 | 교대 | 균열(0.3mm이상) | 0.3 | 1.0 | | 1.00 | m | 1 | |

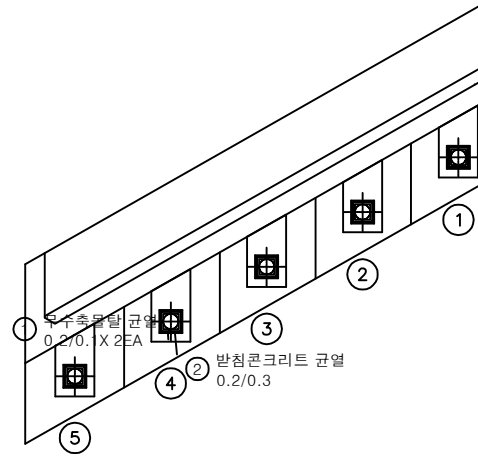
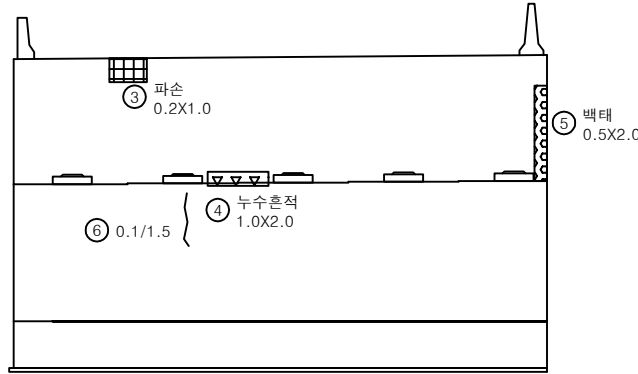
ID : 장곡교(영천방향) 교대 A1

| 번호 | 구분 | 부재 | 손상내용 | 손상현황 | | | | | | 비고 |
|---|---|---|---|---|---|---|---|---|---|---|
| 1 | 19하 | 교량받침 | 무수축물탈 균열 | 0.2 | 0.1 | | 0.20 | m | 2 | |
| 2 | 19하 | 교량받침 | 반침콘크리트 균열 | 0.2 | 0.3 | | 0.30 | m | 1 | |
| 4 | 19하 | 교대 | 누수흔적 | | 1.0 | 2.0 | 2.00 | m <sup>2</sup> | 1 | |
| 6 | 21하 | 교대 | 균열(0.3mm미만) | 0.1 | 1.5 | | 1.50 | m | 1 | |

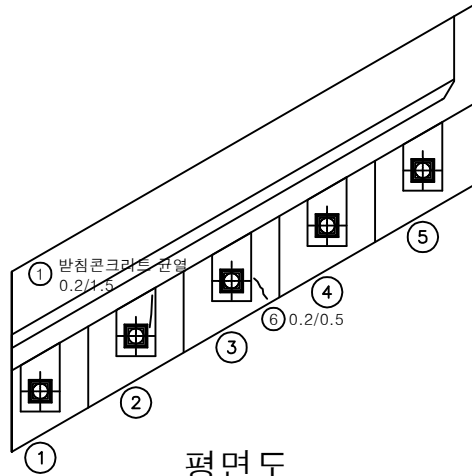
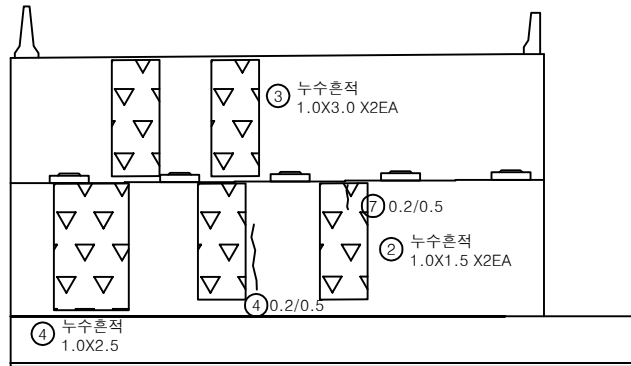
| 번호 | 구분 | 부재 | 손상내용 | 손상현황 | | | | | | 비고 |
|---|---|---|---|---|---|---|---|---|---|---|
| 1 | 19하 | 교량발침 | 발침콘크리트 균열 | 0.2 | 1.5 | | 1.50 | m | 1 | |
| 2 | 21하 | 교대 | 누수흔적 | | 1.0 | 1.5 | 3.00 | m <sup>2</sup> | 2 | |
| 3 | 23하 | 교대 | 누수흔적 | | 1.0 | 3.0 | 6.00 | m <sup>2</sup> | 2 | |
| 4 | 24상 | 교대 | 누수흔적 | | 1.0 | 2.5 | 2.50 | m <sup>2</sup> | 1 | |
| 5 | 24상 | 교대 | 균열(0.3mm미만) | 0.2 | 0.5 | | 0.50 | m | 1 | |
| 6 | 25상 | 교대 | 균열(0.3mm미만) | 0.2 | 0.5 | | 0.50 | m | 1 | |
| 7 | 25상 | 교대 | 균열(0.3mm미만) | 0.2 | 0.5 | | 0.50 | m | 1 | |
