상주영천고속도로 2024~2025년 시설물 안전점검 용역  
(2025년 상반기 정기안전점검)

# 외 관 조 사 망 도

낙동강대교

2025.04

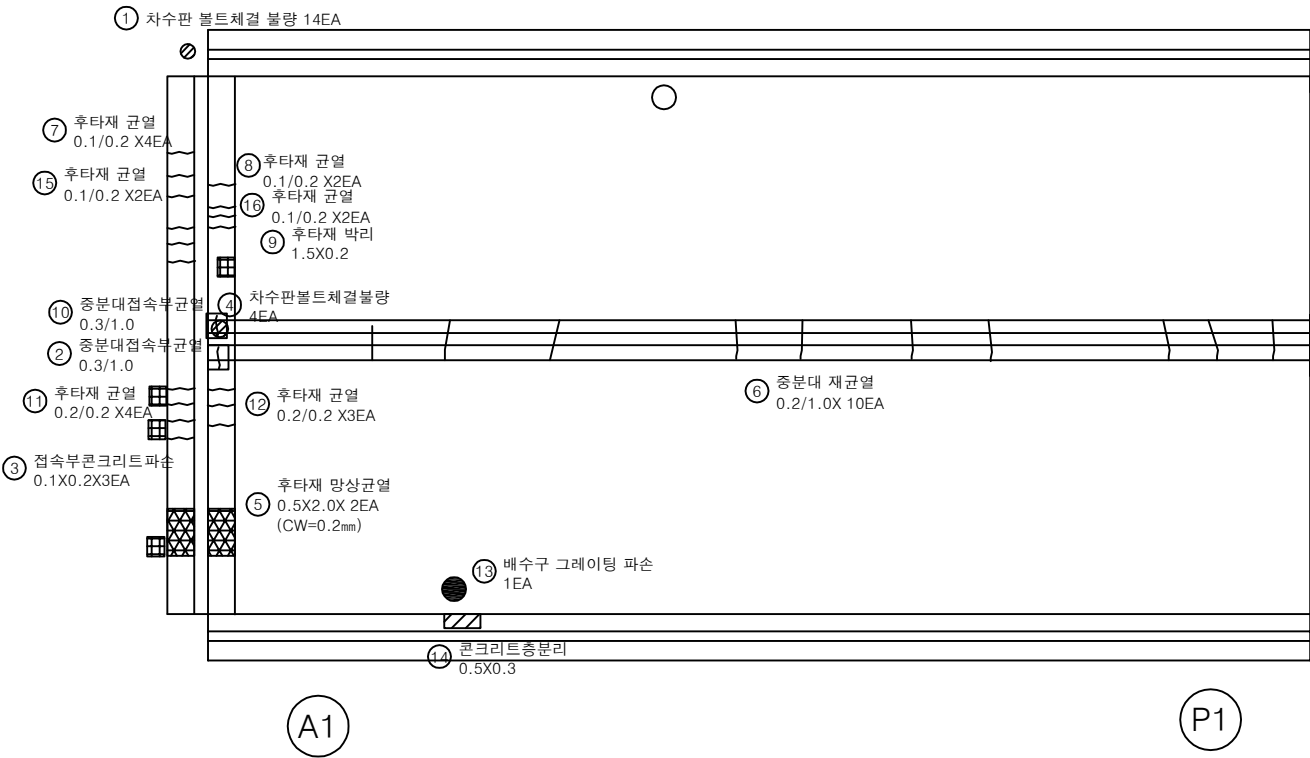
| 번호 | 구분 | 부재 | 손상내용 | 손상현황 | | | | | | 비고 |
|---|---|---|---|---|---|---|---|---|---|---|
| 1 | 19하 | 신축이음 | 차수판 볼트탈락 | | | | 14.00 | EA | 14 | |
| 2 | 19하 | 중분대 | 중분대 접속부 균열 | 0.3 | 1.0 | | 1.00 | m | 1 | |
| 3 | 19하 | 교면포장 | 접속부 콘크리트 파손 | | 0.1 | 0.2 | 0.06 | m <sup>2</sup> | 3 | |
| 4 | 19하 | 신축이음 | 차수판 볼트 체결 불량 | | | | 4.00 | EA | 4 | |
| 5 | 19하 | 신축이음 | 후타재 망상균열 | 0.2 | 0.5 | 2.0 | 2.00 | m <sup>2</sup> | 2 | |
| 6 | 19하 | 중분대 | 중분대 재균열 | 0.2 | 1.0 | | 10.00 | m | 10 | |
| 7 | 21하 | 신축이음 | 후타재 균열 | 0.1 | 0.2 | | 0.80 | m | 4 | |
| 8 | 21하 | 신축이음 | 후타재 균열 | 0.1 | 0.2 | | 0.40 | m | 2 | |
| 9 | 21하 | 신축이음 | 후타재 박리 | | 1.5 | 0.2 | 0.30 | m <sup>2</sup> | 1 | |
| 10 | 21하 | 중분대 | 중분대 접속부 균열 | 0.3 | 1.0 | | 1.00 | m | 1 | |
| 11 | 21하 | 신축이음 | 후타재 균열 | 0.2 | 0.2 | | 0.80 | m | 4 | |
| 12 | 21하 | 신축이음 | 후타재 균열 | 0.2 | 0.2 | | 0.60 | m | 3 | |
| 13 | 21하 | 배수시설 | 배수구 그레이팅 파손 | | | | 1.00 | EA | 1 | |
| 14 | 21하 | 방호벽 | 콘크리트 층분리 | | 0.5 | 0.3 | 0.15 | m <sup>2</sup> | 1 | |
| 15 | 23하 | 신축이음 | 후타재 균열 | 0.1 | 0.2 | | 0.40 | m | 2 | |
| 16 | 23하 | 신축이음 | 후타재 균열 | 0.1 | 0.2 | | 0.40 | m | 2 | |

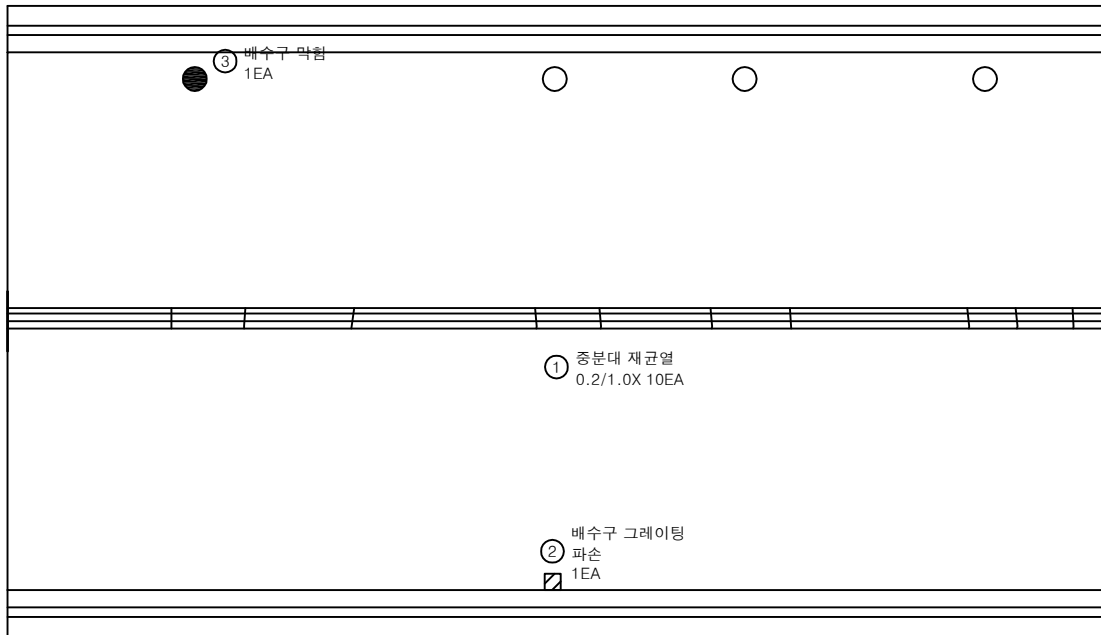
| 번호 | 구분 | 부재 | 손상내용 | 손상현황 | | | | | | 비고 |
|---|---|---|---|---|---|---|---|---|---|---|
| 1 | 19하 | 중분대 | 중분대 재균열 | 0.2 | 1.0 | | 10.00 | m | 10 | |
| 2 | 21하 | 배수시설 | 배수구 그레이팅 파손 | | | | 1.00 | EA | 1 | |
| 3 | 23하 | 배수시설 | 배수구 막힘 | | | | 1.00 | EA | 1 | |

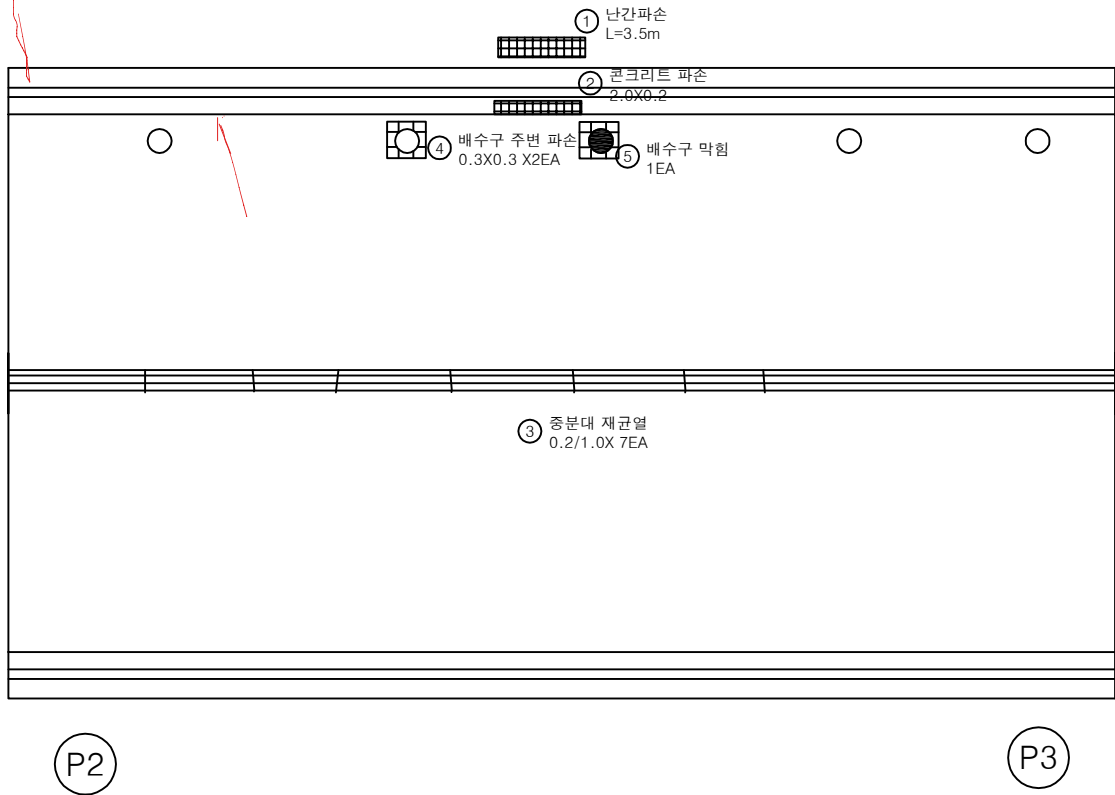
| 번호 | 구분 | 부재 | 손상내용 | 손상현황 | | | | | | 비고 |
|---|---|---|---|---|---|---|---|---|---|---|
| 1 | 19하 | 방호벽 | 난간파손 | | 3.5 | | 3.50 | m | 1 | |
| 2 | 19하 | 방호벽 | 콘크리트 파손 | | 2.0 | 0.2 | 0.40 | m <sup>2</sup> | 1 | |
| 3 | 19하 | 중분대 | 중분대 재균열 | 0.2 | 1.0 | | 7.00 | m | 7 | |
| 4 | 23하 | 교면포장 | 배수구 주변 파손 | | 0.3 | 0.3 | 0.18 | m <sup>2</sup> | 2 | |
| 5 | 23하 | 배수시설 | 배수구 막힘 | | | | 1.00 | EA | 1 | |

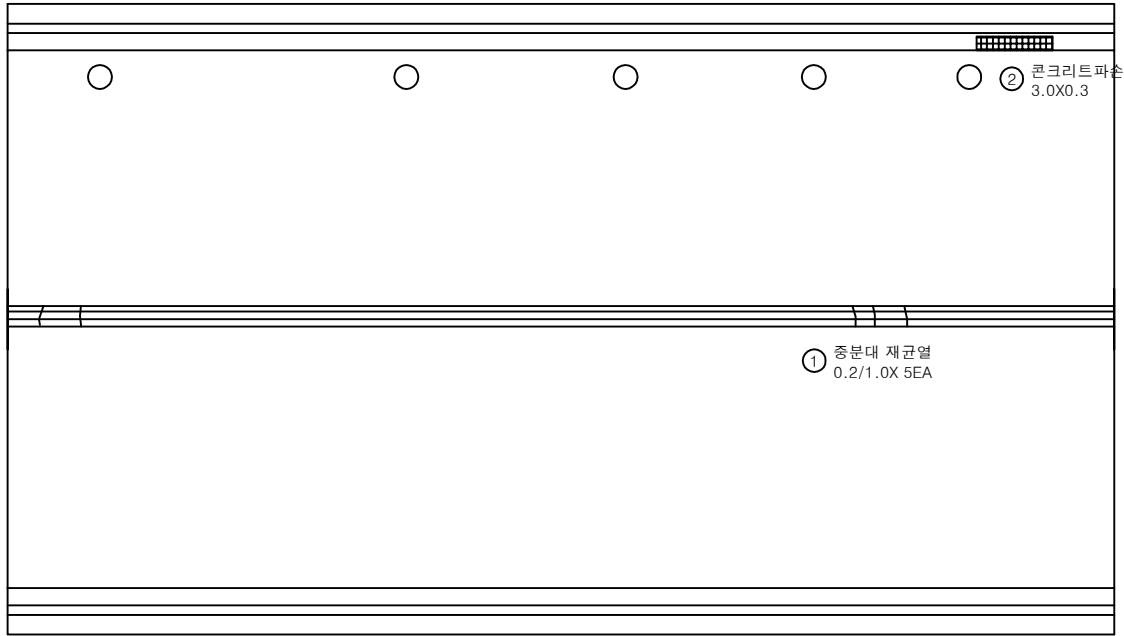
| 번호 | 구분 | 부재 | 손상내용 | 손상현황 | | | | | | 비고 |
|---|---|---|---|---|---|---|---|---|---|---|
| 1 | 19하 | 중분대 | 중분대 재균열 | 0.2 | 1.0 | | 5.00 | m | 5 | |
| 2 | 21하 | 방호벽 | 콘크리트 파손 | | 3.0 | 0.3 | 0.90 | m <sup>2</sup> | 1 | 24'상 보수 |

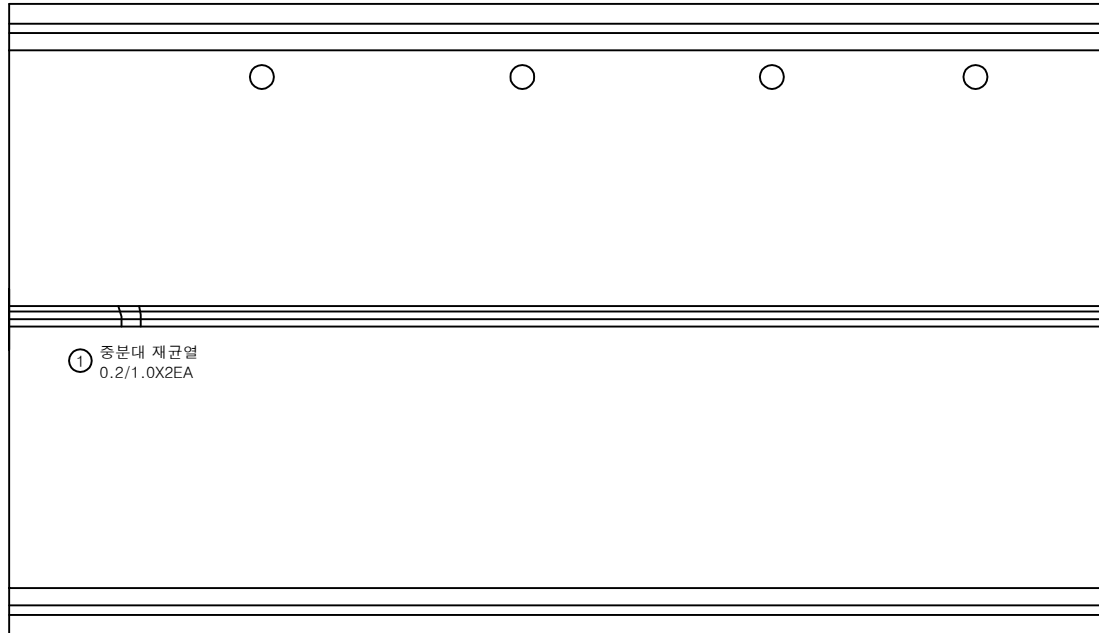
| 번호 | 구분 | 부재 | 손상내용 | 손상현황 | | | | | | 비고 |
|---|---|---|---|---|---|---|---|---|---|---|
| 1 | 19하 | 중분대 | 중분대 재균열 | 0.2 | 1.0 | | 2.00 | m | 2 | |

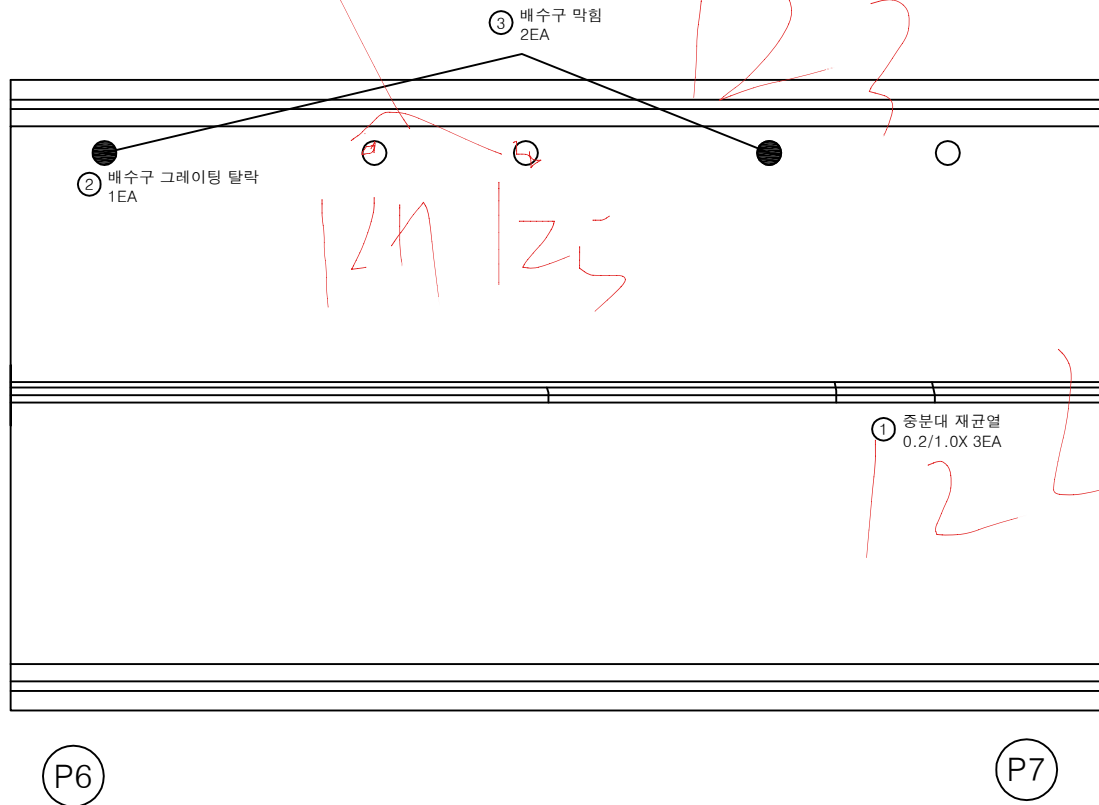
| 번호 | 구분 | 부재 | 손상내용 | 손상현황 | | | | | 비고 |
|---|---|---|---|---|---|---|---|---|---|
| 1 | 19하 | 중분대 | 중분대 재균열 | 0.2 | 1.0 | | 3.00 | m | 3 |
| 2 | 23하 | 배수시설 | 배수구 그레이팅 탈락 | | | | 1.00 | EA | 1 |
| 3 | 23하 | 배수시설 | 배수구 막힘 | | | | 2.00 | EA | 2 |

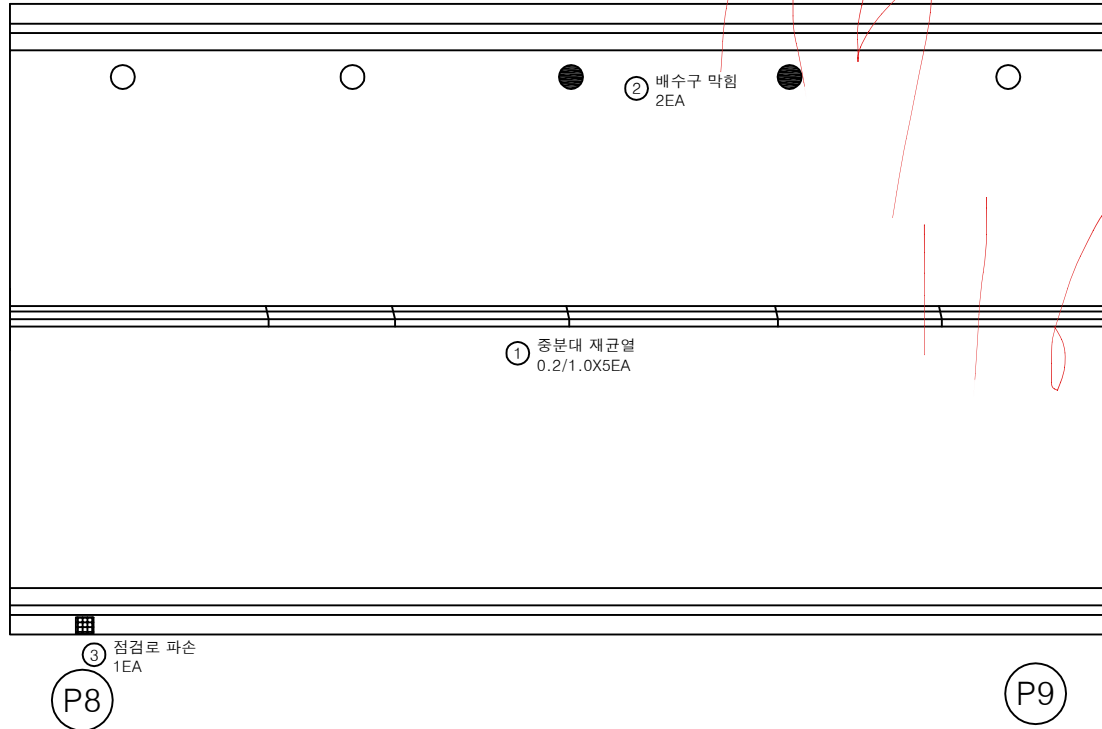
| 번호 | 구분 | 부재 | 손상내용 | 손상현황 | | | | | | 비고 |
|---|---|---|---|---|---|---|---|---|---|---|
| 1 | 19하 | 중분대 | 중분대 재균열 | 0.2 | 1.0 | | 5.00 | m | 5 | |
| 2 | 23하 | 배수시설 | 배수구 막힘 | | | | 2.00 | EA | 2 | |
| 3 | 24하 | 점검시설 | 점검로 파손 | | | | 1.00 | EA | 1 | |

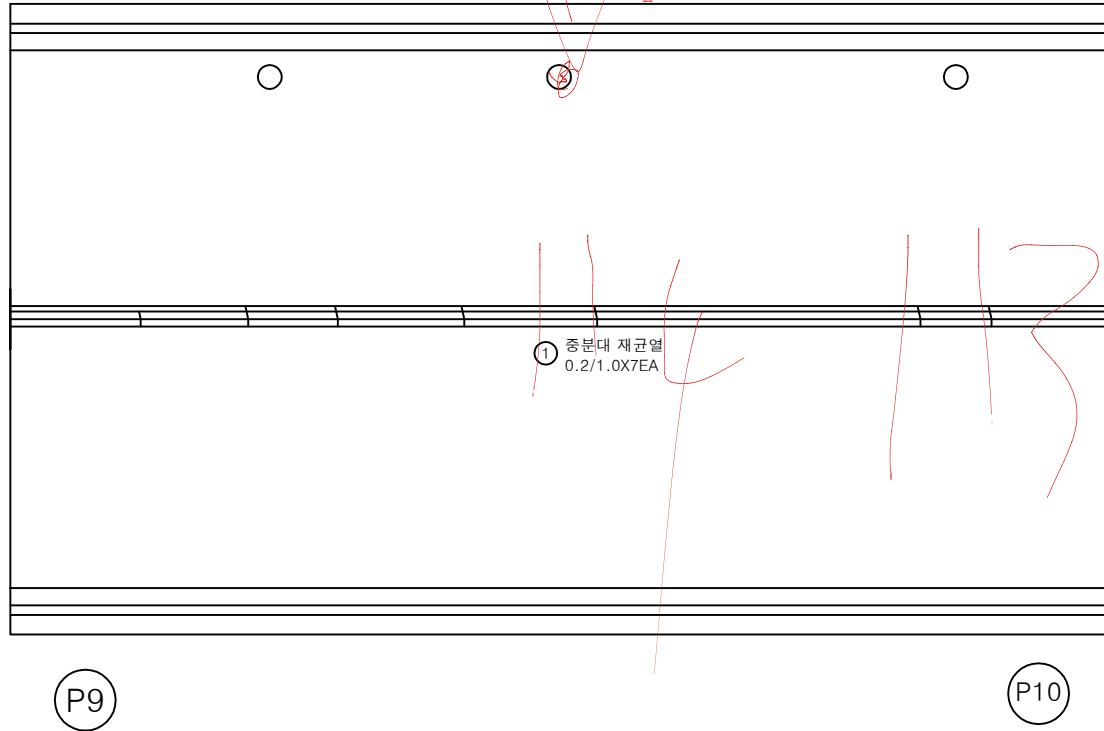
| 번호 | 구분 | 부재 | 손상내용 | 손상현황 | | | | | | 비고 |
|---|---|---|---|---|---|---|---|---|---|---|
| 1 | 19하 | 중분대 | 중분대 재균열 | 0.2 | 1.0 | | 7.00 | m | 7 | |

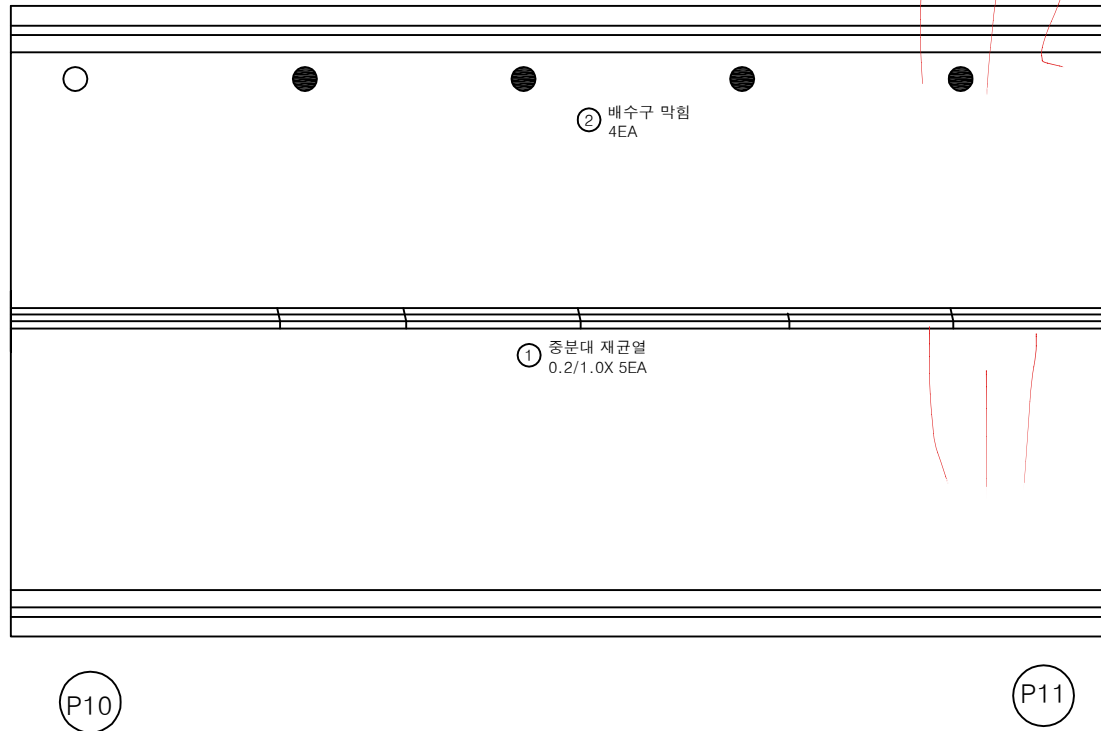
| 번호 | 구분 | 부재 | 손상내용 | 손상현황 | | | | | | 비 고 |
|---|---|---|---|---|---|---|---|---|---|---|
| 1 | 19하 | 중분대 | 중분대 재균열 | 0.2 | 1.0 | | 5.00 | m | 5 | |
| 2 | 23하 | 배수시설 | 배수구 막힘 | | | | 4.00 | EA | 4 | |

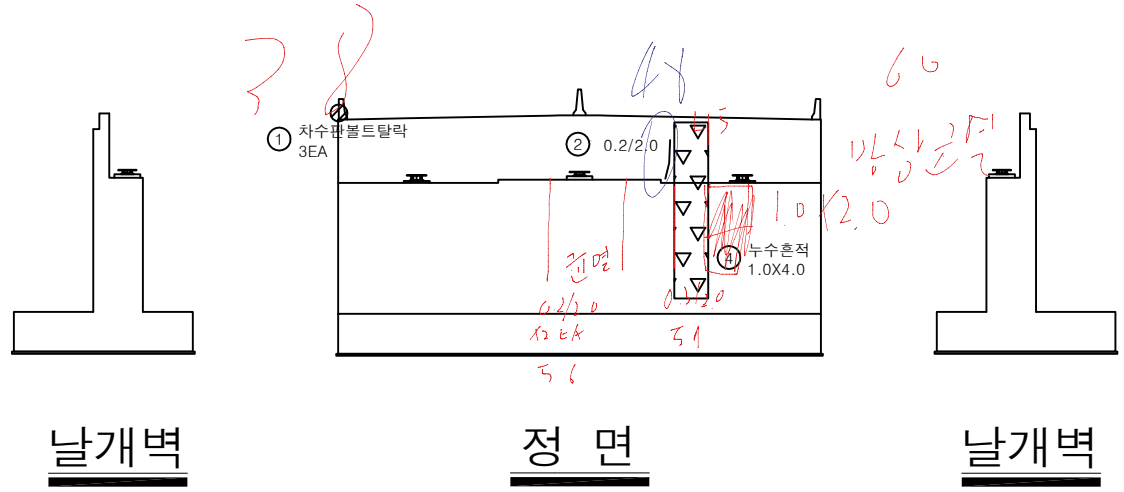
| 번호 | 구분 | 부재 | 손상내용 | 손상현황 | | | | | | 비고 |
|---|---|---|---|---|---|---|---|---|---|---|
| 2 | 19하 | 교대 | 균열(0.3mm미만) | 0.2 | 2.0 | | 2.00 | m | 1 | 22상 보수 |
| 3 | 21하 | 교량받침 | plate 부식 | | | | 1.00 | EA | 1 | |
| 4 | 21하 | 교대 | 누수흔적 | | 1.0 | 4.0 | 4.00 | m <sup>2</sup> | 1 | |
