상주영천고속도로 2024~2025년 시설물 안전점검 용역  
(2025년 상반기 정기안전점검)

# 외 관 조 사 망 도

낙동강대교

ID : 낙동강대교 교면포장 S1

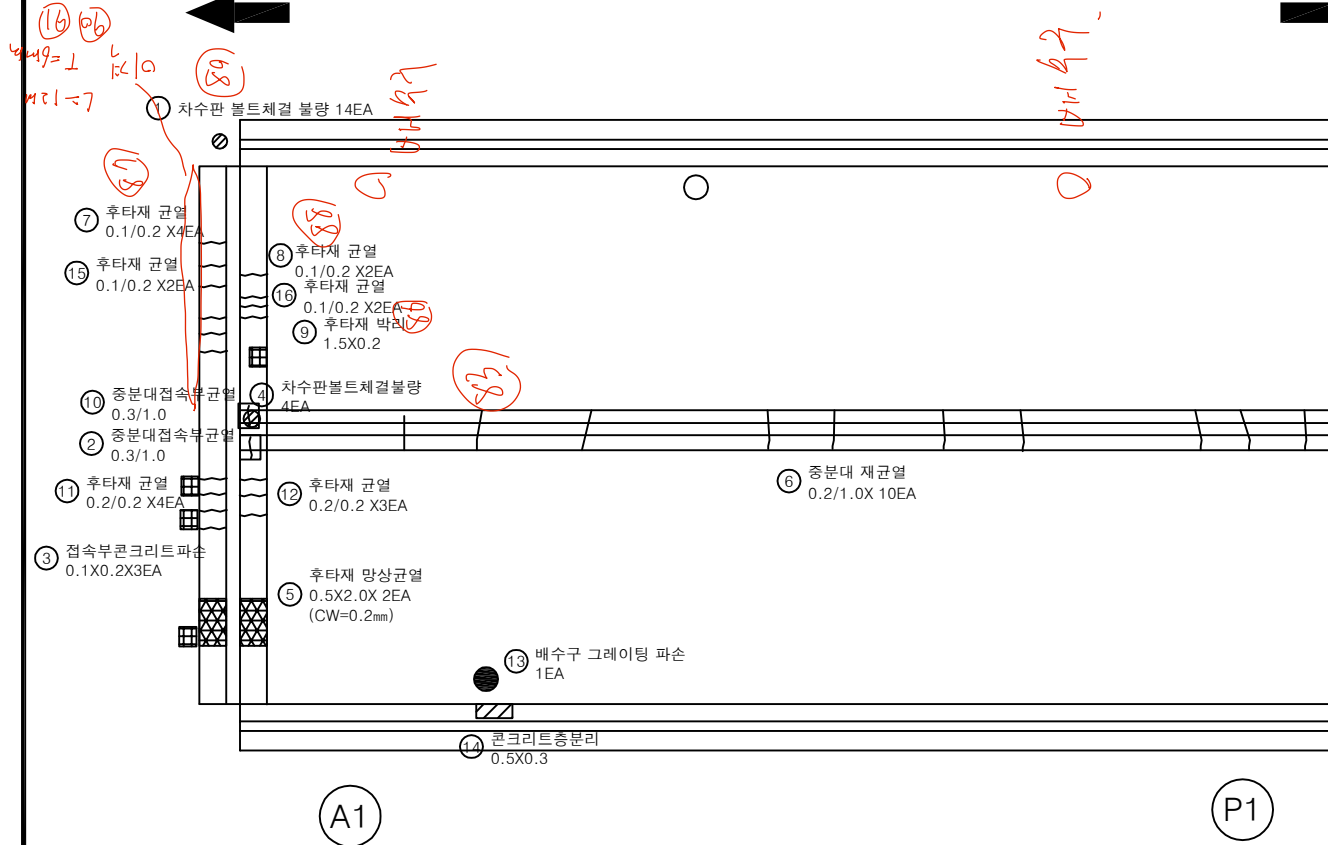
| 번호 | 구분 | 부재 | 손상내용 | 손상현황 | | | | | | 비고 |
|---|---|---|---|---|---|---|---|---|---|---|
| 1 | 19하 | 신축이음 | 차수판 볼트탈락 | | | | 14.00 | EA | 14 | |
| 2 | 19하 | 중분대 | 중분대 접속부 균열 | 0.3 | 1.0 | | 1.00 | m | 1 | |
| 3 | 19하 | 교면포장 | 접속부 콘크리트 파손 | | 0.1 | 0.2 | 0.06 | m <sup>2</sup> | 3 | |
| 4 | 19하 | 신축이음 | 차수판 볼트 체결 불량 | | | | 4.00 | EA | 4 | |
| 5 | 19하 | 신축이음 | 후타재 망상균열 | 0.2 | 0.5 | 2.0 | 2.00 | m <sup>2</sup> | 2 | |
| 6 | 19하 | 중분대 | 중분대 재균열 | 0.2 | 1.0 | | 10.00 | m | 10 | |

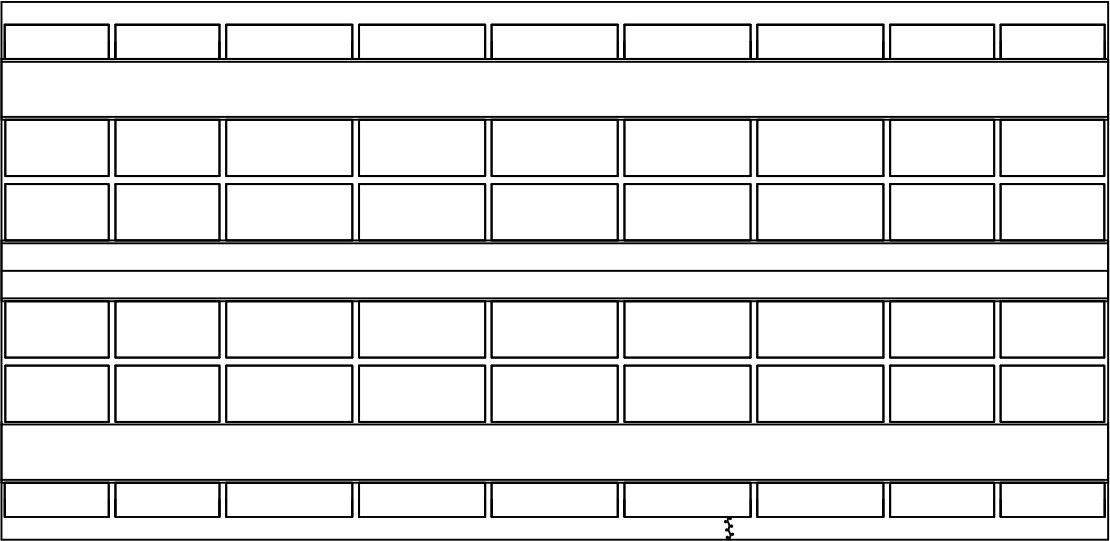
① 균열부백태  
0.1X1.0
