상주영천고속도로 2024~2025년 시설물 안전점검 용역  
(2025년 상반기 정기안전점검)

# 외 관 조 사 망 도

낙동강대교

2025.04

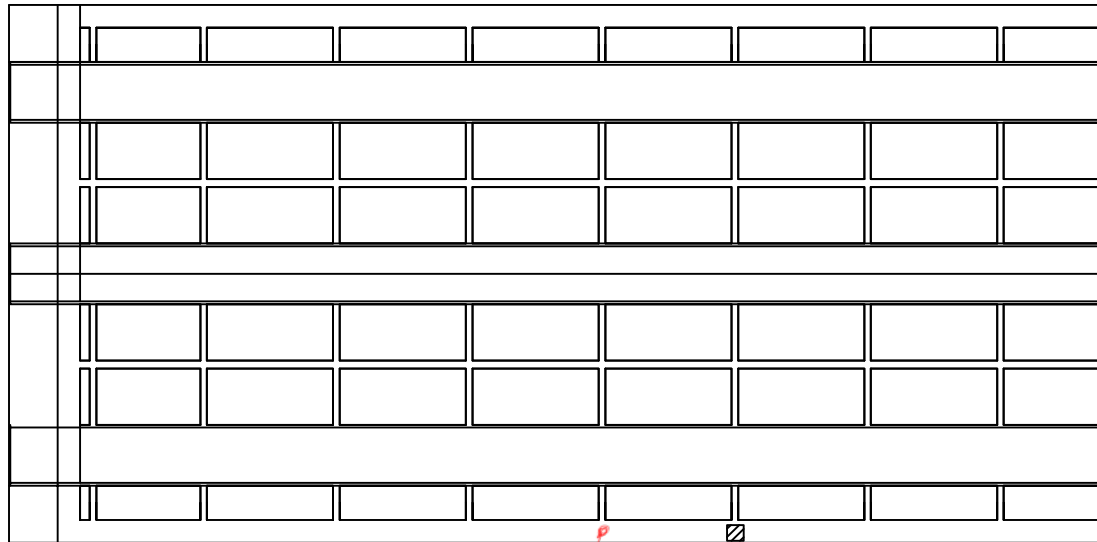
A1

① 배수관 지지대 탈락  
1EA

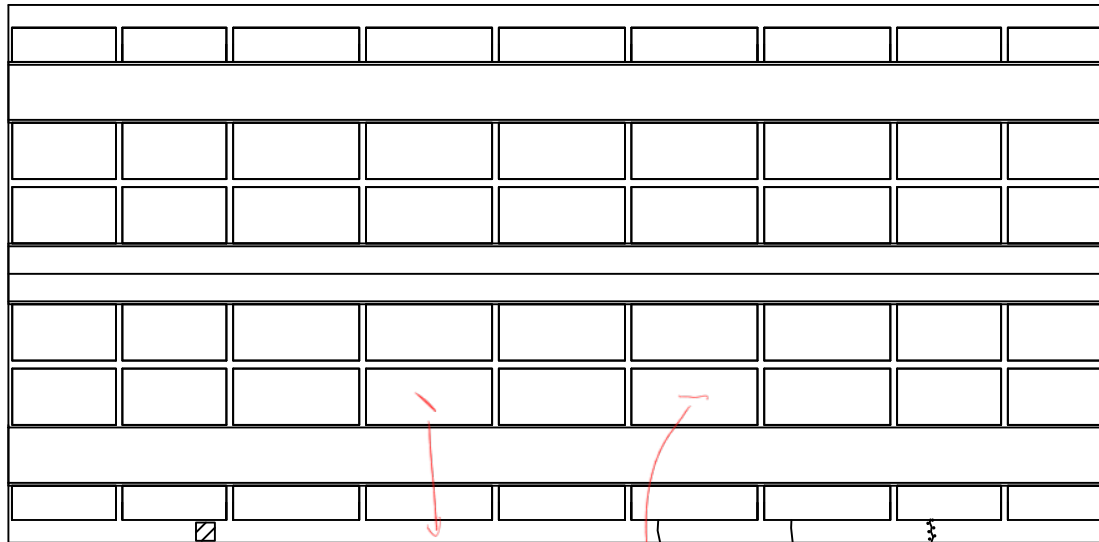
| 번호 | 구분 | 부재 | 손상내용 | 손상현황 | | | | | | 비고 |
|---|---|---|---|---|---|---|---|---|---|---|
| 1 | 19하 | 바닥판 | 균열(0.3mm이상) | 0.3 | 1.0 | | 2.00 | m | 2 | 21'하 보수 |
| 2 | 21하 | 바닥판 | 균열부백태 | | 0.1 | 1.0 | 0.10 | m <sup>2</sup> | 1 | |

③ 배수관 고정고리 탈락  
1EA

① 0.3/1.0X 2EA

② 균열부백태  
0.1X1.0
