상주영천고속도로 2024~2025년 시설물 안전점검 용역  
(2025년 상반기 정기안전점검)

## 외 관 조 사 망 도

낙동강대교

2025.04

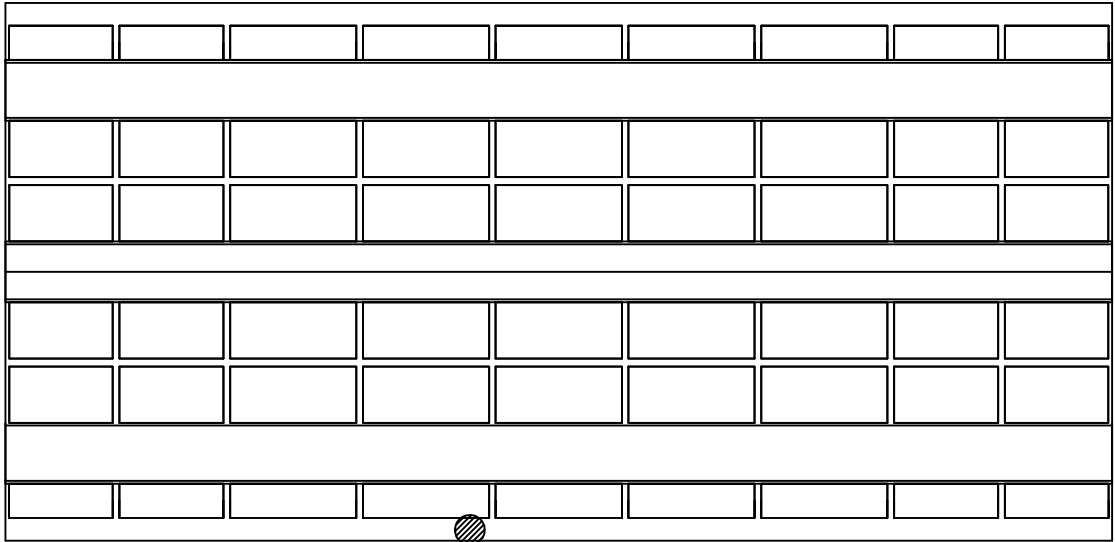
P3

① 배수관 탈락  
1EA

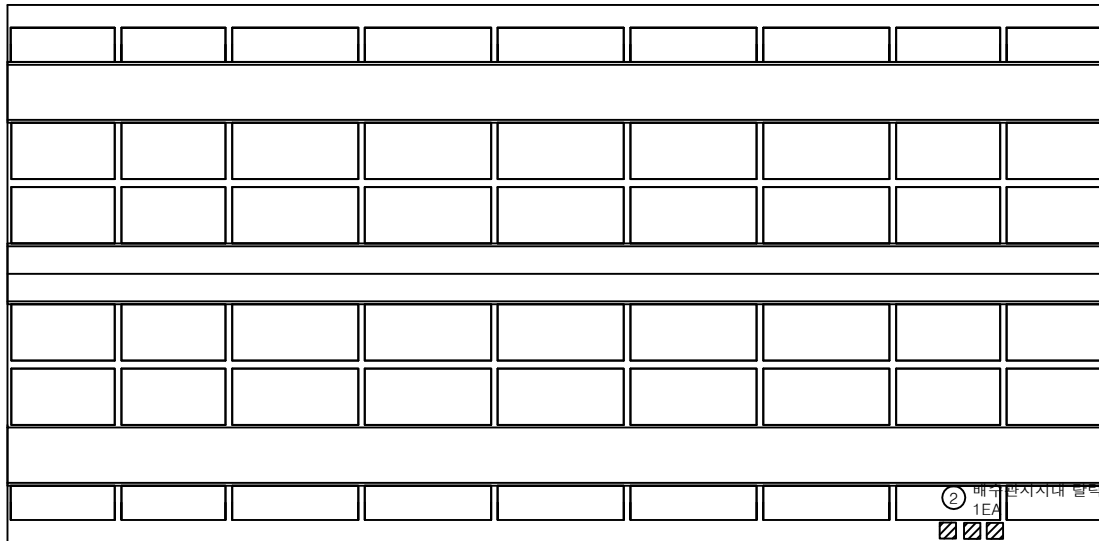
P10

① 배수관지지대 탈락 1EA      ③ 배수관지지대 탈락 1EA
