상주영천고속도로 2024~2025년 시설물 안전점검 용역  
(2025년 상반기 정기안전점검)

# 외 관 조 사 망 도

낙동강대교

2025.04

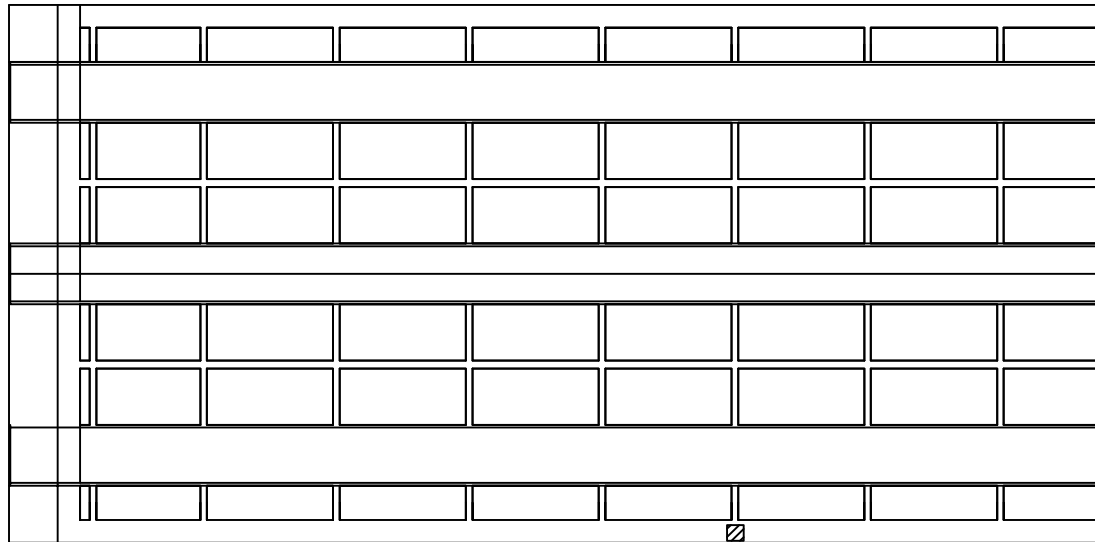
① 배수관 지지대 탈락  
1EA

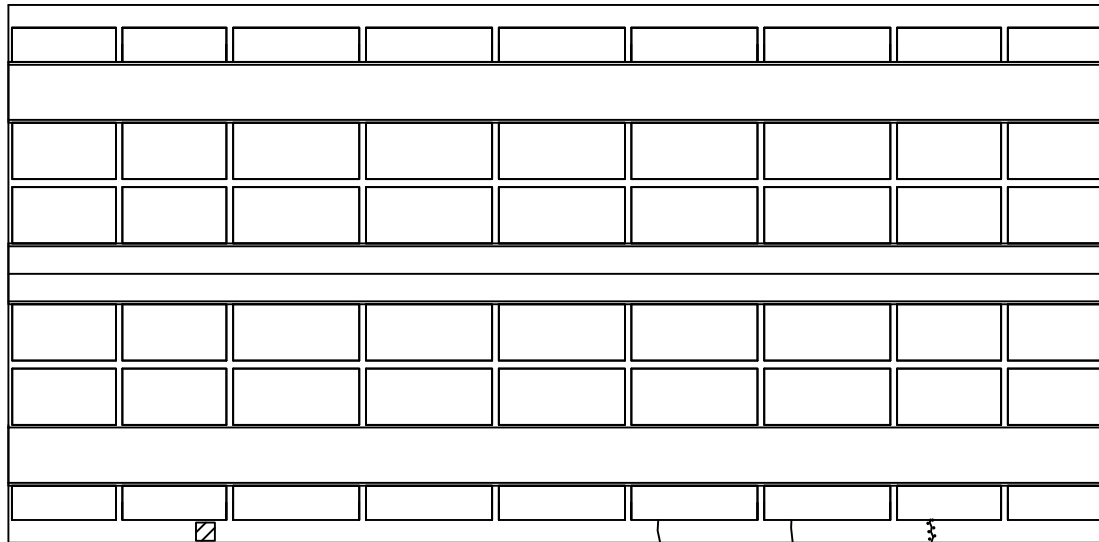
③ 배수관 고정고리 탈락  
1EA

① 0.3/1.0X 2EA

② 균열부백태  
0.1X1.0

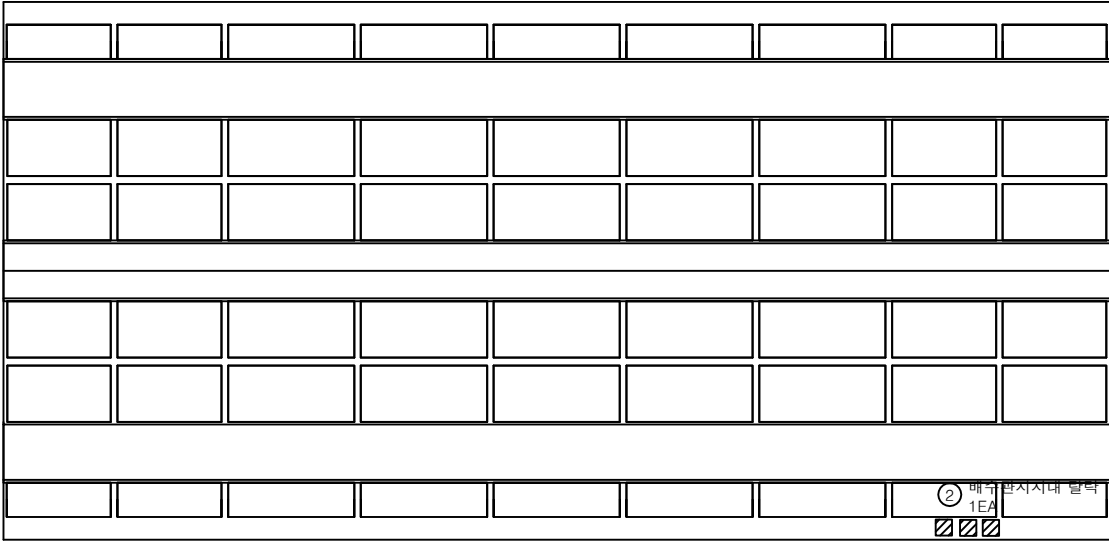
① 배수관지지대 탈락 1EA      ③ 배수관지지대 탈락 1EA

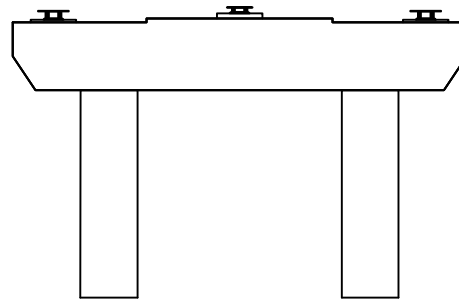
② 0.1/1.0 X2EA
