상주영천고속도로 2024~2025년 시설물 안전점검 용역  
(2025년 상반기 정기안전점검)

# 외 관 조 사 망 도

낙동강대교

2025.04

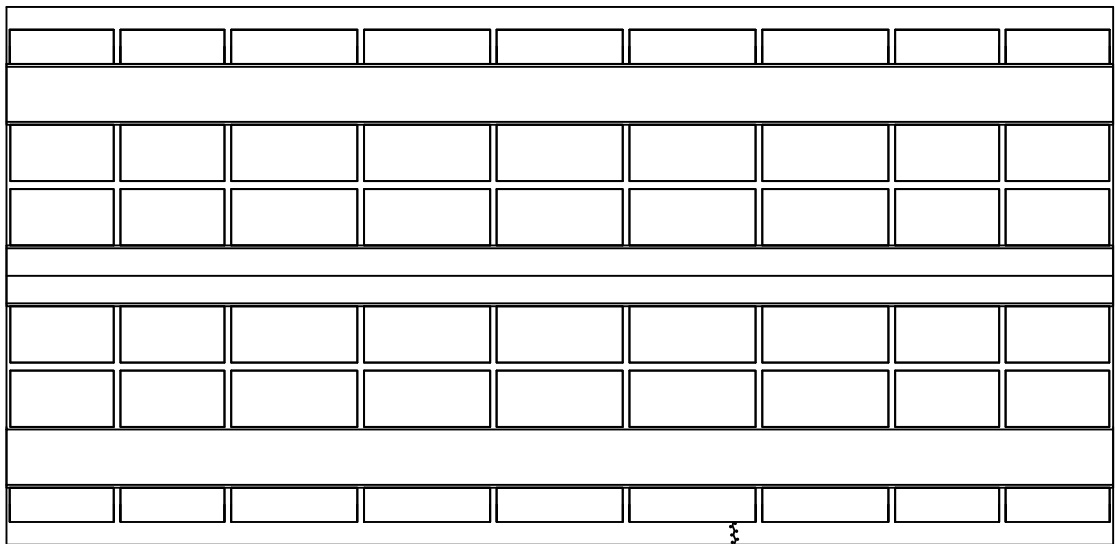
① 균열부백태  
0.1X1.0

| 번호 | 구분 | 부재 | 손상내용 | 손상현황 | | | | | | 비고 |
|---|---|---|---|---|---|---|---|---|---|---|
| 1 | 21하 | 바닥판 | 균열부백태 | | 0.1 | 1.0 | 0.10 | m <sup>2</sup> | 1 | |

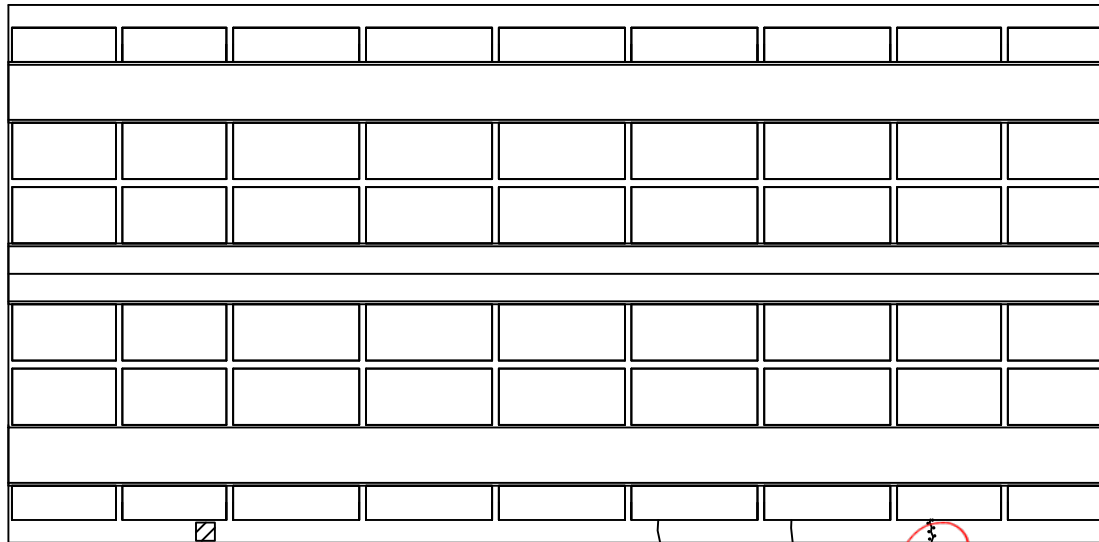
③ 배수관 고정고리 탈락  
1EA

① 0.3/1.0X 2EA

② 균열부백태  
0.1X1.0

| 번호 | 구분 | 부재 | 손상내용 | 손상현황 | | | | | | 비고 |
|---|---|---|---|---|---|---|---|---|---|---|
| 1 | 19하 | 바닥판 | 균열(0.3mm이상) | 0.3 | 1.0 | | 2.00 | m | 2 | 21하 보수 |
| 2 | 21하 | 바닥판 | 균열부백태 | | 0.1 | 1.0 | 0.10 | m² | 1 | |
