상주영천고속도로 2024~2025년 시설물 안전점검 용역  
(2025년 상반기 정기안전점검)

# 외 관 조 사 망 도

낙동강대교

2025.04

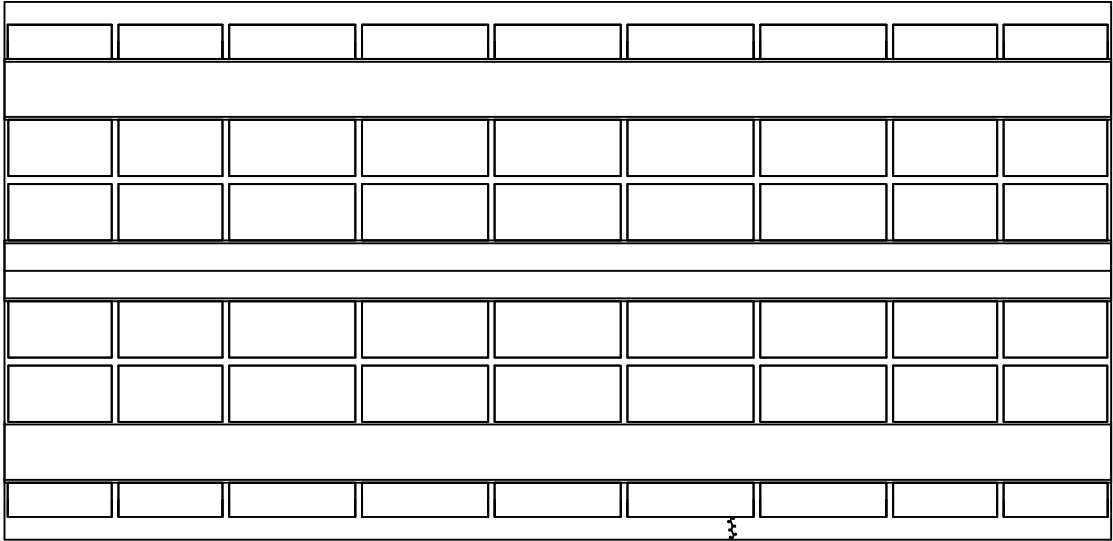
① 균열부백태  
0.1X1.0

| 번호 | 구분 | 부재 | 손상내용 | 손상현황 | | | | | | 비고 |
|---|---|---|---|---|---|---|---|---|---|---|
| 1 | 21하 | 바닥판 | 균열부백태 | | 0.1 | 1.0 | 0.10 | m <sup>2</sup> | 1 | |

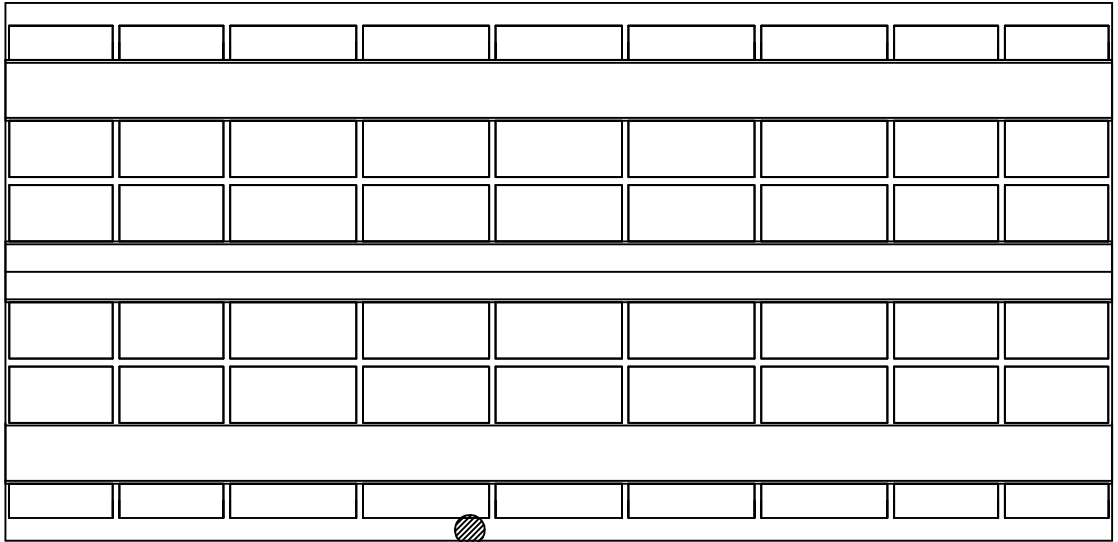
① 배수관 탈락  
1EA

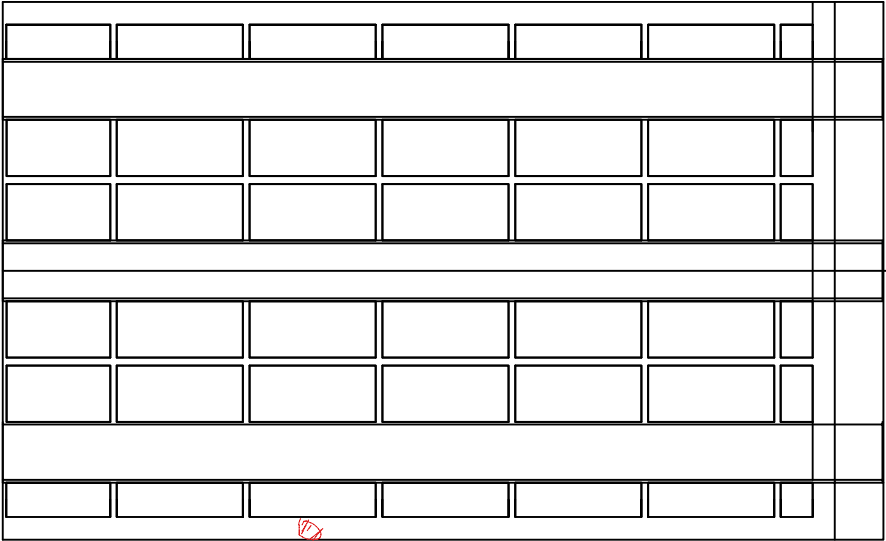
배수관 지지대 탈락  
(1ea)

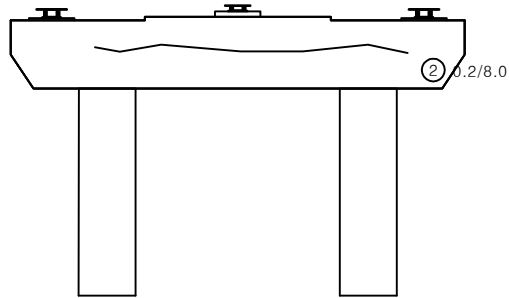
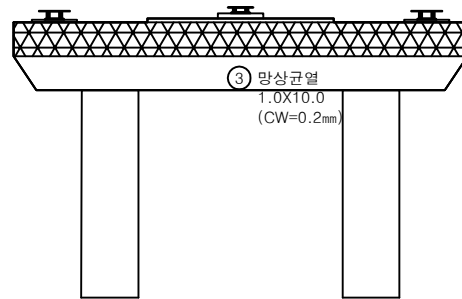
| 번호 | 구분 | 부재 | 손상내용 | 손상현황 | | | | | | 비 고 |
|---|---|---|---|---|---|---|---|---|---|---|
| 3 | 23하 | 교각 | 망상균열 | 0.2 | 1.0 | 10.0 | 10.00 | m <sup>2</sup> | 1 | |

③ 망상균열  
1.0X10.0  
(CW=0.2mm)
