상주영천고속도로 2024~2025년 시설물 안전점검 용역  
(2025년 상반기 정기안전점검)

# 외 관 조 사 망 도

낙동강대교

2025.04

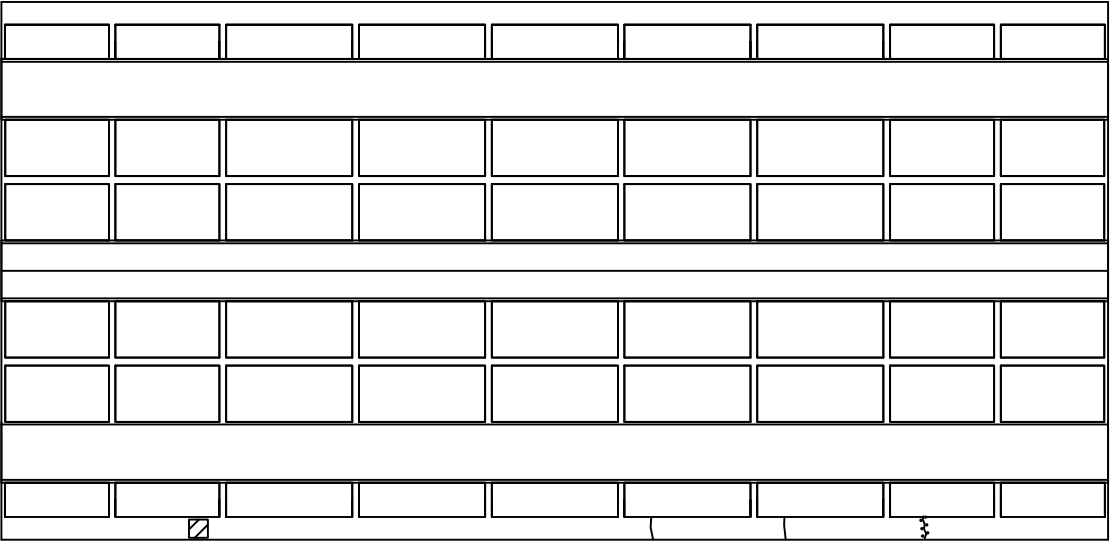
③ 배수관 고정고리 탈락  
1EA

① 0.3/1.0X 2EA

② 균열부백태  
0.1X1.0
