상주영천고속도로 2024~2025년 시설물 안전점검 용역  
(2025년 상반기 정기안전점검)

# 외 관 조 사 망 도

신개교

2025.04

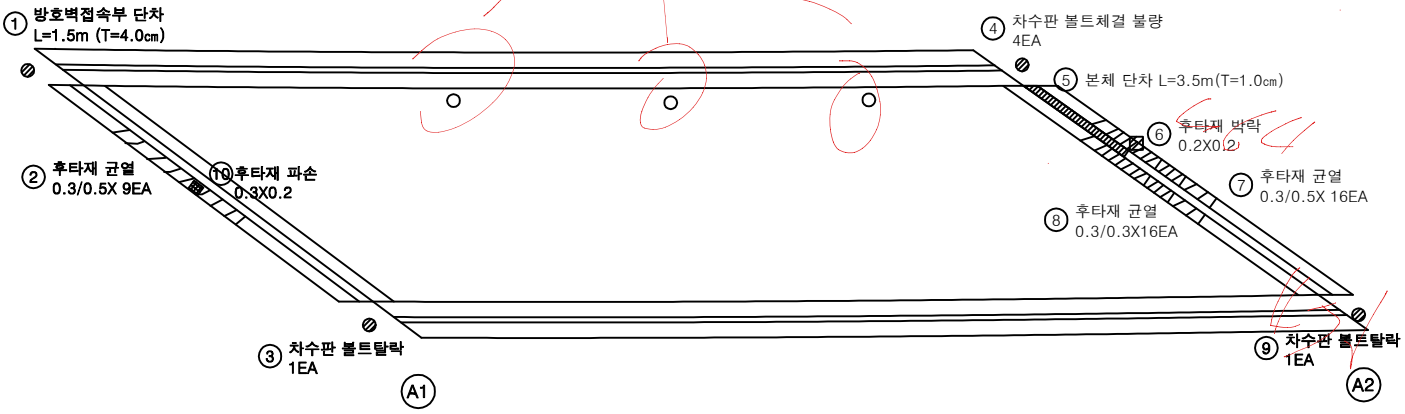
상 주 방 향

| 번호 | 구분 | 부재 | 손상내용 | 손상현황 | | | | | 비고 |
|---|---|---|---|---|---|---|---|---|---|
| 1 | 19하 | 방호벽 | 방호벽 접속부 단차 | | 1.5 | | 1.50 | m | 1 (T=4.0m) |
| 2 | 19하 | 신축이음 | 후타재 균열 | 0.3 | 0.5 | | 4.50 | m | 9 |
| 3 | 19하 | 신축이음 | 차수판 볼트탈락 | | | | 1.00 | EA | 1 |
| 4 | 19하 | 신축이음 | 차수판 볼트채결 불량 | | | | 4.00 | EA | 4 |
| 5 | 19하 | 신축이음 | 본체 단차 | | 3.5 | | 3.50 | m | 1 (T=1.0m) |
| 6 | 19하 | 신축이음 | 후타재 박락 | 0.2 | 0.2 | | 0.04 | ㎡ | 1 |
| 7 | 19하 | 신축이음 | 후타재 균열 | 0.3 | 0.5 | | 8.00 | m | 16 |
| 8 | 19하 | 신축이음 | 후타재 균열 | 0.3 | 0.3 | | 4.80 | m | 16 |
| 9 | 19하 | 신축이음 | 차수판 볼트탈락 | | | | 1.00 | EA | 1 |
| 10 | 24하 | 신축이음 | 후타재 파손 | 0.3 | 0.2 | | 0.06 | ㎡ | 1 |

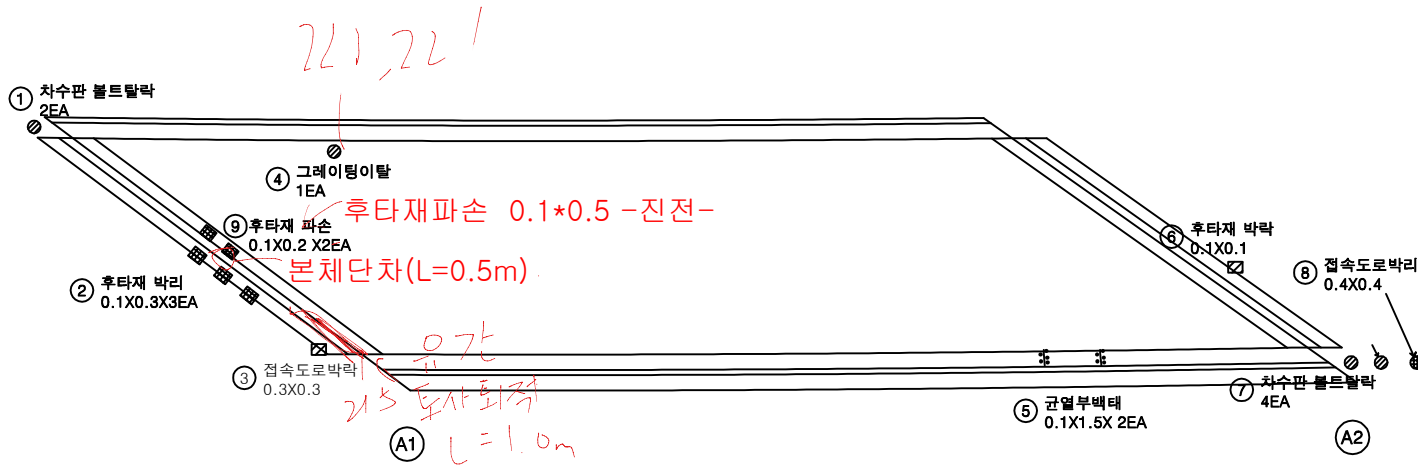
영 천 방 향

| 번호 | 구분 | 부재 | 손상내용 | 손상현황 | | | | | | 비 고 |
|---|---|---|---|---|---|---|---|---|---|---|
| 1 | 19하 | 신축이음 | 차수판 볼트탈락 | | | | 2.00 | EA | 2 | |
| 2 | 19하 | 신축이음 | 후타재 박리 | | 0.1 | 0.3 | 0.09 | m² | 3 | |
| 3 | 19하 | 교면포장 | 접속도로 박락 | | 0.3 | 0.3 | 0.09 | m² | 1 | |
| 4 | 19하 | 배수시설 | 그레이팅 이탈 | | | | 1.00 | EA | 1 | |
| 5 | 19하 | 방호벽 | 균열부백태 | | 0.1 | 1.5 | 0.30 | m² | 2 | |
| 6 | 19하 | 신축이음 | 후타재 박락 | | 0.1 | 0.1 | 0.01 | m² | 1 | |
| 7 | 19하 | 신축이음 | 차수판 볼트탈락 | | | | 4.00 | EA | 4 | |
| 8 | 19하 | 교면포장 | 접속도로 박리 | | 0.4 | 0.4 | 0.16 | m² | 1 | |
| 9 | 24하 | 신축이음 | 후타재 파손 | | 0.1 | 0.2 | 0.04 | m² | 2 | |
