상주영천고속도로 2024~2025년 시설물 안전점검 용역  
(2025년 상반기 정기안전점검)

# 외 관 조 사 망 도

신개교

2025.04

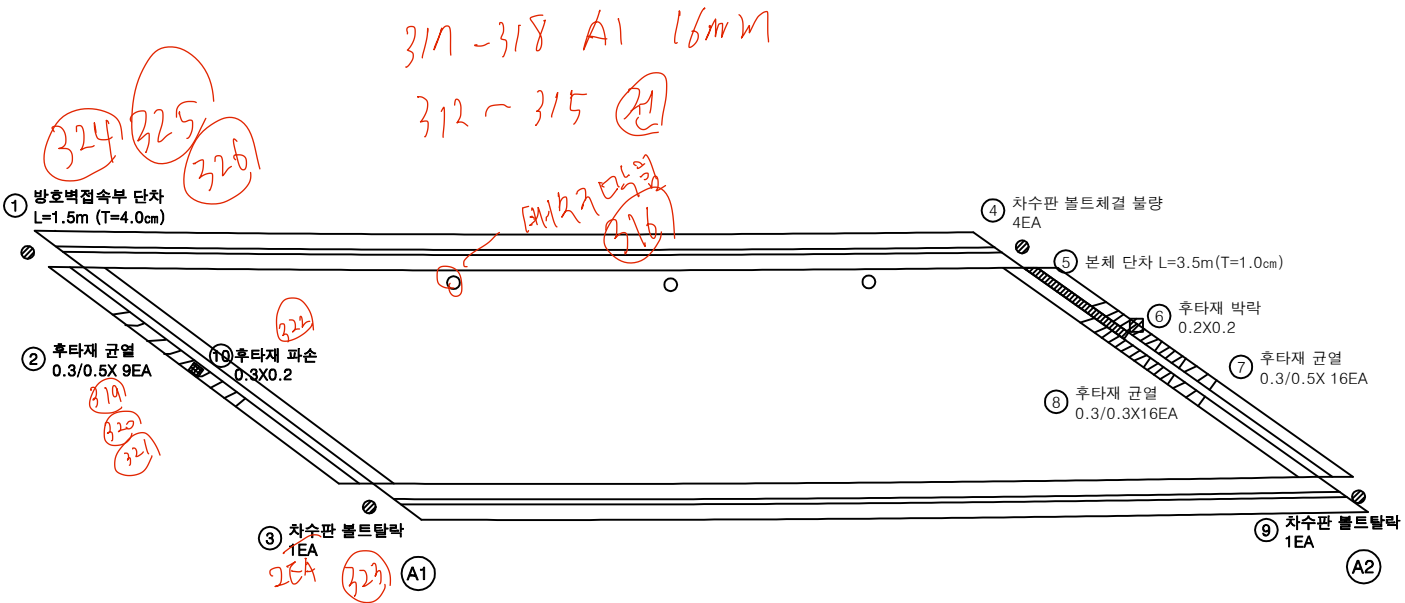
| 도면번호 | 01 |

| 번호 | 구분 | 부재 | 손상내용 | 손상현황 | | | | | 비고 |
|---|---|---|---|---|---|---|---|---|---|
| 1 | 19하 | 방호벽 | 방호벽 접속부 단차 | | 1.5 | | 1.50 | m | 1 (T=4.0m) |
| 2 | 19하 | 신축이음 | 후타재 균열 | 0.3 | 0.5 | | 4.50 | m | 9 |
| 3 | 19하 | 신축이음 | 차수판 볼트탈락 | | | | 1.00 | EA | 1 |
| 4 | 19하 | 신축이음 | 차수판 볼트 체결 불량 | | | | 4.00 | EA | 4 |
| 5 | 19하 | 신축이음 | 본체 단차 | | 3.5 | | 3.50 | m | 1 (T=1.0m) |
| 6 | 19하 | 신축이음 | 후타재 박락 | | 0.2 | 0.2 | 0.04 | m² | 1 |
| 7 | 19하 | 신축이음 | 후타재 균열 | 0.3 | 0.5 | | 8.00 | m | 16 |
| 8 | 19하 | 신축이음 | 후타재 균열 | 0.3 | 0.3 | | 4.80 | m | 16 |
| 9 | 19하 | 신축이음 | 차수판 볼트탈락 | | | | 1.00 | EA | 1 |
| 10 | 24하 | 신축이음 | 후타재 파손 | 0.3 | 0.2 | | 0.06 | m² | 1 |

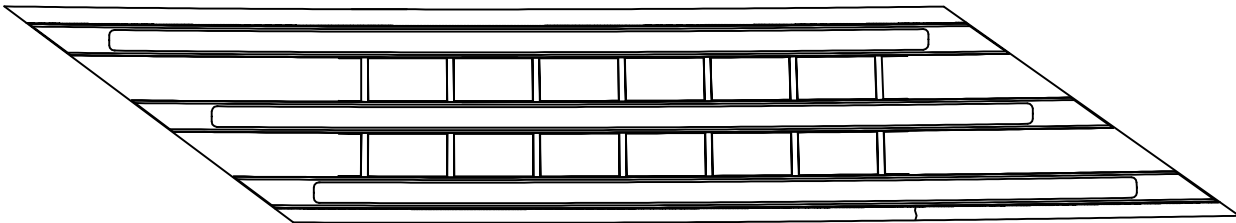
| 도면번호 | 02 |

| 번호 | 구분 | 부재 | 손상내용 | 손상현황 | | | | | | 비고 |
|---|---|---|---|---|---|---|---|---|---|---|
| 1 | 23하 | 바닥판 | 균열(0.3mm이만) | 0.1 | 0.5 | | 0.50 | m | 1 | |

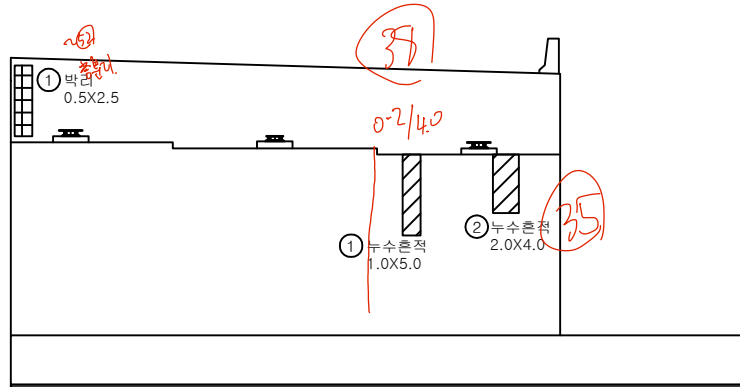
발주처  
상주영천고속도로(주)  
용역명  
상주영천고속도로 2024~2025년 시설물 안전점검 용역  
(2025년 상반기 정기안전점검)  
점검기관  
(주)명성엔지니어링  
도면번호  
09

| 번호 | 구분 | 부재 | 손상내용 | 손상현황 | | | | | 비고 |
|---|---|---|---|---|---|---|---|---|---|
| 1 | 21하 | 교대 | 누수흔적 | | 1.0 | 5.0 | 5.00 | m <sup>2</sup> | 1 |
| 2 | 21하 | 교대 | 누수흔적 | | 2.0 | 4.0 | 8.00 | m <sup>2</sup> | 1 |
| 3 | 21하 | 교량발원 | 발원콘크리트 파손 | | 1.0 | 0.5 | 0.50 | m <sup>2</sup> | 1 |
| 4 | 23하 | 교대 | 박리 | | 0.5 | 2.5 | 1.25 | m <sup>2</sup> | 1 |

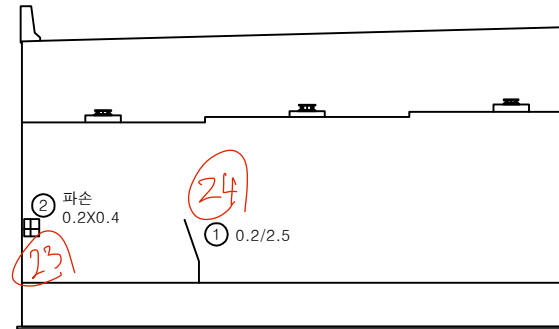
| 번호 | 구분 | 부재 | 손상내용 | 손상현황 | | | | | | 비고 |
|---|---|---|---|---|---|---|---|---|---|---|
| 1 | 19하 | 교대 | 균열(0.3mm미만) | 0.2 | 2.5 | | 2.50 | m | 1 | |
| 2 | 25상 | 교대 | 파손 | | 0.2 | 0.4 | 0.08 | m <sup>2</sup> | 1 | |

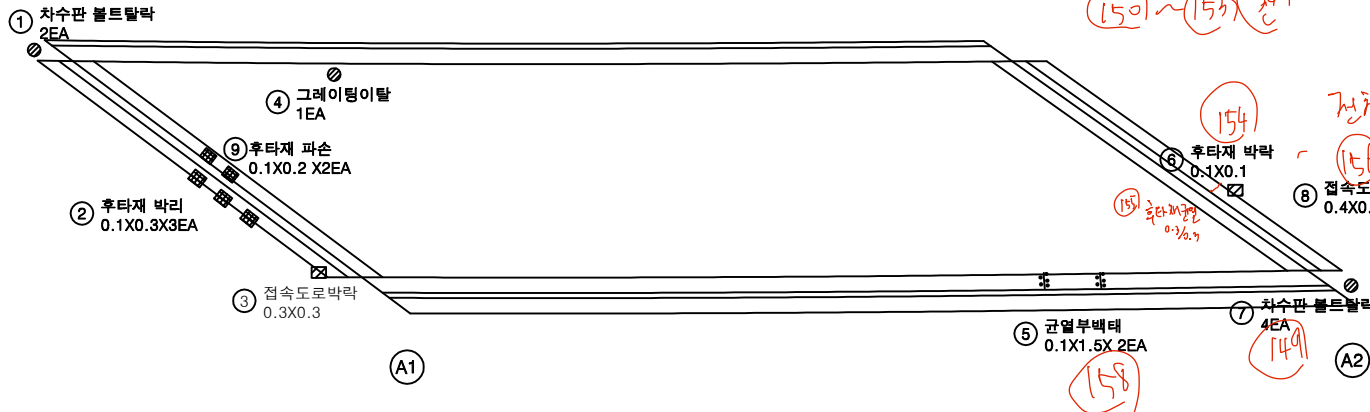
도면번호 01

| 번호 | 구분 | 부재 | 손상내용 | 손상현황 | | | | | | 비고 |
|---|---|---|---|---|---|---|---|---|---|---|
| 1 | 19하 | 신축이음 | 차수판 볼트탈락 | | | | 2.00 | EA | 2 | |
| 2 | 19하 | 신축이음 | 후타재 박리 | | 0.1 | 0.3 | 0.09 | m² | 3 | |
| 3 | 19하 | 교면포장 | 접속도로 박락 | | 0.3 | 0.3 | 0.09 | m² | 1 | |
| 4 | 19하 | 배수시설 | 그레이팅 이탈 | | | | 1.00 | EA | 1 | |
| 5 | 19하 | 방호벽 | 균열부백태 | | 0.1 | 1.5 | 0.30 | m² | 2 | |
| 6 | 19하 | 신축이음 | 후타재 박락 | | 0.1 | 0.1 | 0.01 | m² | 1 | |
| 7 | 19하 | 신축이음 | 차수판 볼트탈락 | | | | 4.00 | EA | 4 | |
| 8 | 19하 | 교면포장 | 접속도로 박리 | | 0.4 | 0.4 | 0.16 | m² | 1 | |
| 9 | 24하 | 신축이음 | 후타재 파손 | | 0.1 | 0.2 | 0.04 | m² | 2 | |

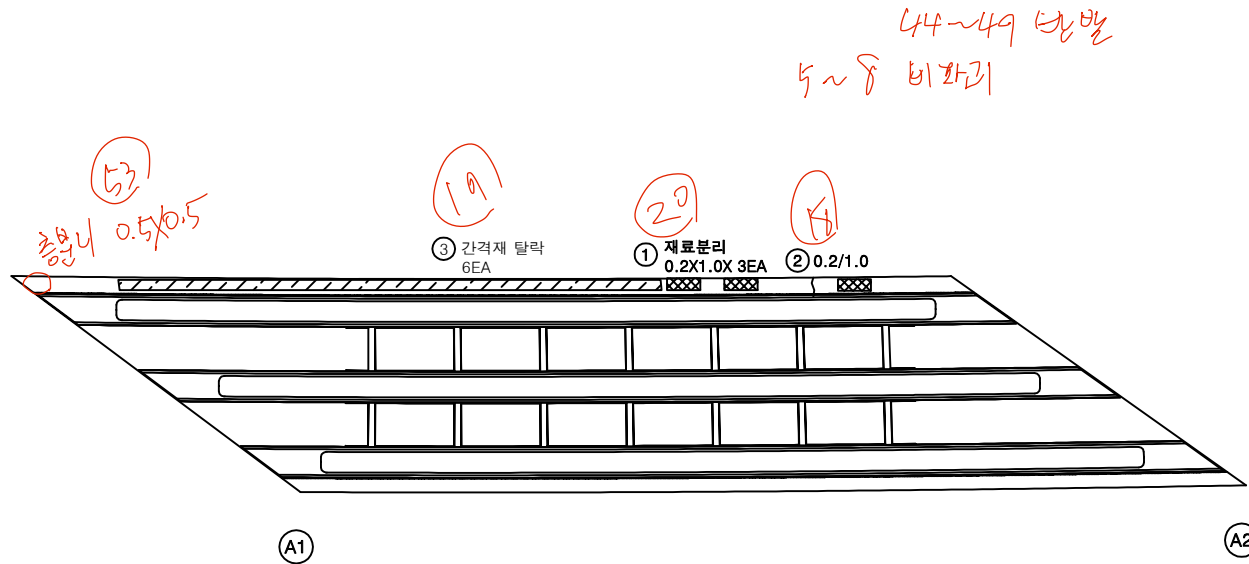
도면번호  
02

| 번호 | 구분 | 부재 | 손상내용 | 손상현황 | | | | | 비고 |
|---|---|---|---|---|---|---|---|---|---|
| 1 | 21하 | 바닥판 | 재료분리 | | 0.2 | 1.0 | 0.60 | m | 3 |
| 2 | 23하 | 바닥판 | 균열(0.3mm미만) | 0.2 | 1.0 | | 1.00 | m | 1 |
| 3 | 24상 | 바닥판 | 간격재 탈락 | | | | 6.00 | EA | 6 |

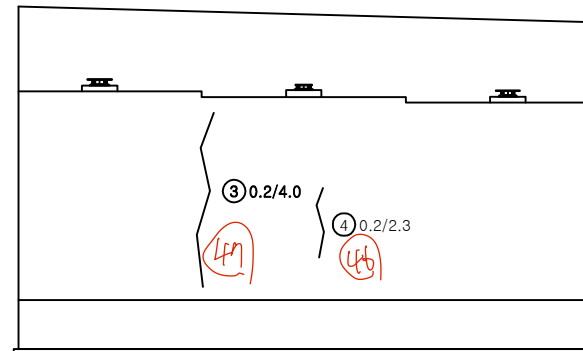
| 번호 | 구분 | 부재 | 손상내용 | 손상현황 | | | | | | 비고 |
|---|---|---|---|---|---|---|---|---|---|---|
| 3 | 23하 | 교대 | 균열(0.3mm미만) | 0.2 | 4.0 | | 4.00 | m | 1 | |
| 4 | 24상 | 교대 | 균열(0.3mm미만) | 0.2 | 2.3 | | 2.30 | m | 1 | |

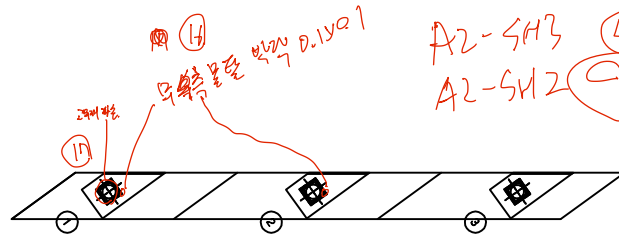
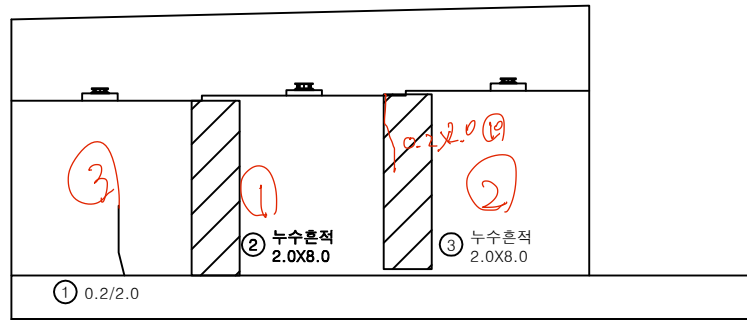
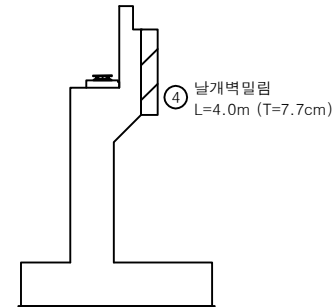
| 번호 | 구분 | 부재 | 손상내용 | 손상현황 | | | | | | 비고 |
|---|---|---|---|---|---|---|---|---|---|---|
| 1 | 19하 | 교대 | 균열(0.3mm미만) | 0.2 | 2.0 | | 2.00 | m | 1 | |
| 2 | 19하 | 교대 | 누수흔적 | | 2.0 | 8.0 | 16.0 | m² | 1 | |
| 3 | 19하 | 교대 | 누수흔적 | | 2.0 | 8.0 | 16.0 | m² | 1 | |
