상주영천고속도로 2024~2025년 시설물 안전점검 용역  
(2025년 상반기 정기안전점검)

# 외 관 조 사 망 도

신개교

2025.04

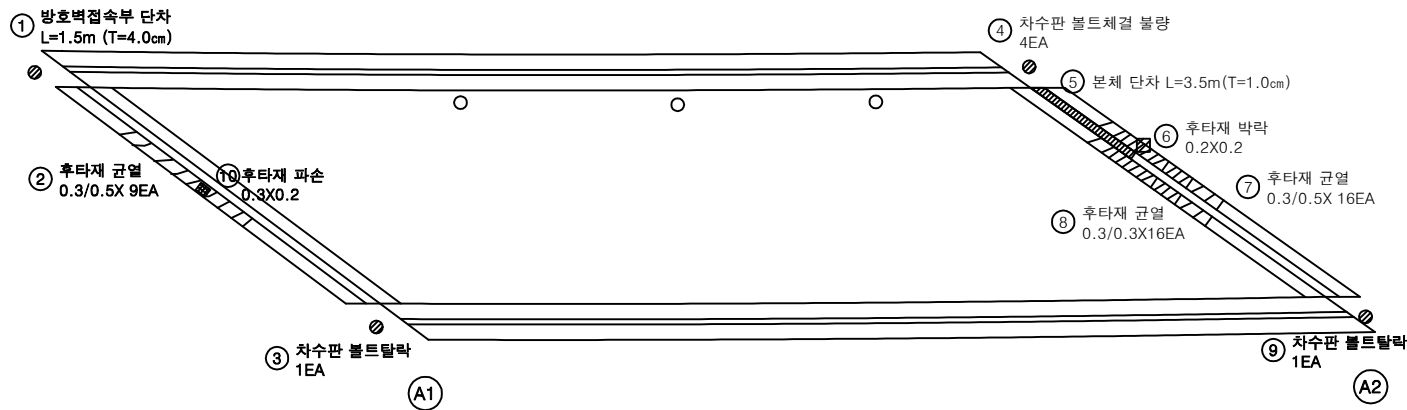
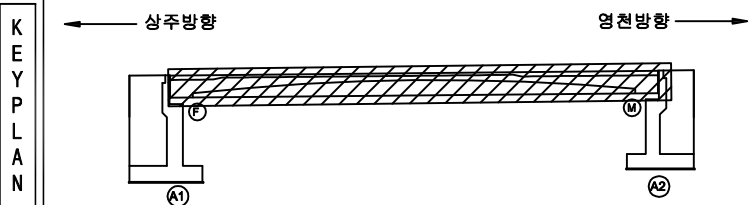
| 번호 | 구분 | 부재 | 손상내용 | 손상현황 | | | | | 비고 |
|---|---|---|---|---|---|---|---|---|---|
| 1 | 23하 | 바닥판 | 균열(0.3mm이만) | 0.1 | 0.5 | | 0.50 | m | 1 |

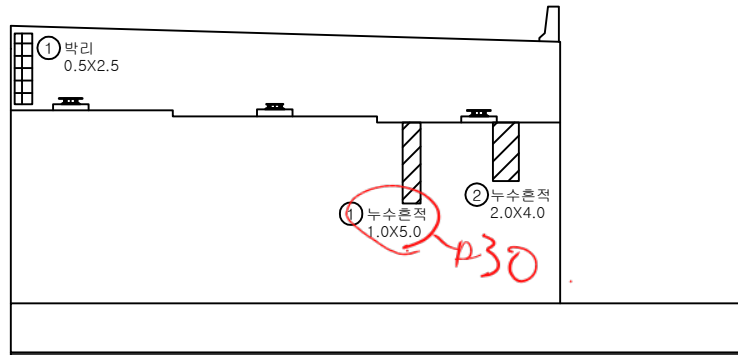
평면도

| 번호 | 구분 | 부재 | 손상내용 | 손상현황 | | | | | 비 고 |
|---|---|---|---|---|---|---|---|---|---|
| 1 | 21하 | 교대 | 누수흔적 | | 1.0 | 5.0 | 5.00 | m <sup>2</sup> | 1 |
| 2 | 21하 | 교대 | 누수흔적 | | 2.0 | 4.0 | 8.00 | m <sup>2</sup> | 1 |
| 3 | 21하 | 교량발원 | 방침콘크리트 파손 | | 1.0 | 0.5 | 0.50 | m <sup>2</sup> | 1 |
| 4 | 23하 | 교대 | 박리 | | 0.5 | 2.5 | 1.25 | m <sup>2</sup> | 1 |

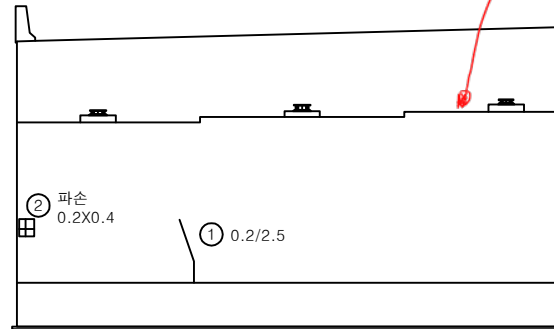
평면도

| 번호 | 구분 | 부재 | 손상내용 | 손상현황 | | | | | 비고 |
|---|---|---|---|---|---|---|---|---|---|
| 1 | 19하 | 교대 | 균열(0.3mm미만) | 0.2 | 2.5 | 2.50 | m | 1 | |
| 2 | 25상 | 교대 | 파손 | | 0.2 | 0.4 | 0.08 | m <sup>2</sup> | 1 |

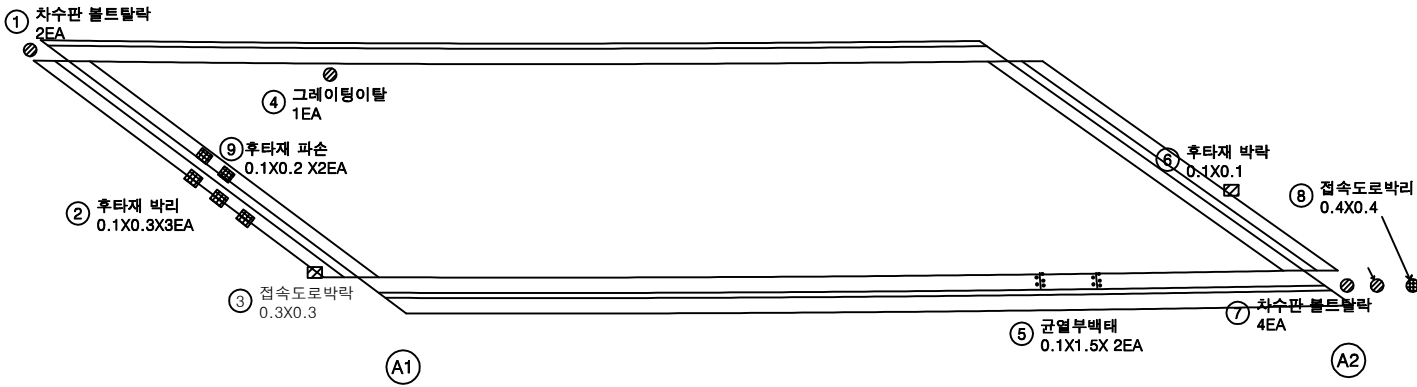
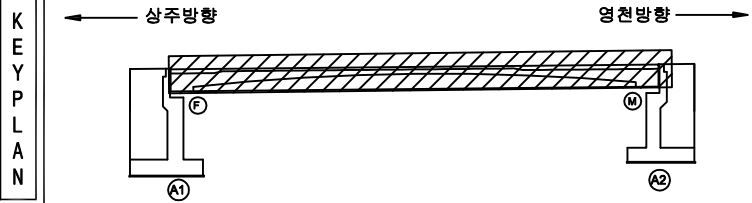
| 번호 | 구분 | 부재 | 손상내용 | 손상현황 | | | | | | 비 고 |
|---|---|---|---|---|---|---|---|---|---|---|
| 1 | 19하 | 신축이음 | 차수판 볼트탈락 | | | | 2.00 | EA | 2 | |
| 2 | 19하 | 신축이음 | 후타재 박리 | | 0.1 | 0.3 | 0.09 | m² | 3 | |
| 3 | 19하 | 교면포장 | 접속도로 박락 | | 0.3 | 0.3 | 0.09 | m² | 1 | |
| 4 | 19하 | 배수시설 | 그레이팅 이탈 | | | | 1.00 | EA | 1 | |
| 5 | 19하 | 방호벽 | 균열부백태 | | 0.1 | 1.5 | 0.30 | m² | 2 | |
| 6 | 19하 | 신축이음 | 후타재 박락 | | 0.1 | 0.1 | 0.01 | m² | 1 | |
| 7 | 19하 | 신축이음 | 차수판 볼트탈락 | | | | 4.00 | EA | 4 | |
| 8 | 19하 | 교면포장 | 접속도로 박리 | | 0.4 | 0.4 | 0.16 | m² | 1 | |
| 9 | 24하 | 신축이음 | 후타재 파손 | | 0.1 | 0.2 | 0.04 | m² | 2 | |

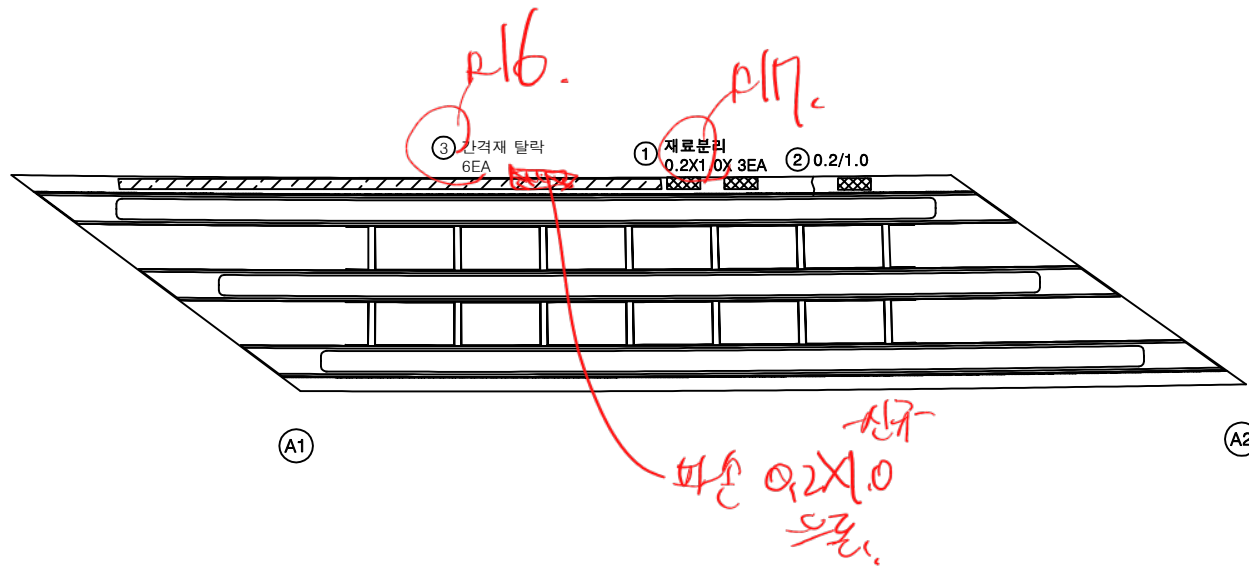
| 번호 | 구분 | 부재 | 손상내용 | 손상현황 | | | | | 비고 |
|---|---|---|---|---|---|---|---|---|---|
| 1 | 21하 | 바닥판 | 재료분리 | | 0.2 | 1.0 | 0.60 | m | 3 |
| 2 | 23하 | 바닥판 | 균열(0.3mm미만) | 0.2 | 1.0 | | 1.00 | m | 1 |
| 3 | 24상 | 바닥판 | 간격재 탈락 | | | | 6.00 | EA | 6 |

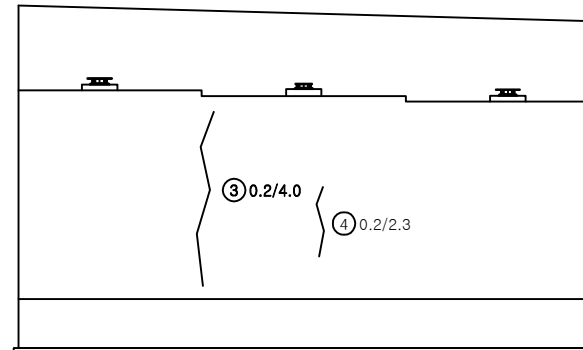
날개벽

| 번호 | 구분 | 부재 | 손상내용 | 손상현황 | | | | | | 비 고 |
|---|---|---|---|---|---|---|---|---|---|---|
| 3 | 23하 | 교대 | 균열(0.3mm미만) | 0.2 | 4.0 | | 4.00 | m | 1 | |
| 4 | 24상 | 교대 | 균열(0.3mm미만) | 0.2 | 2.3 | | 2.30 | m | 1 | |

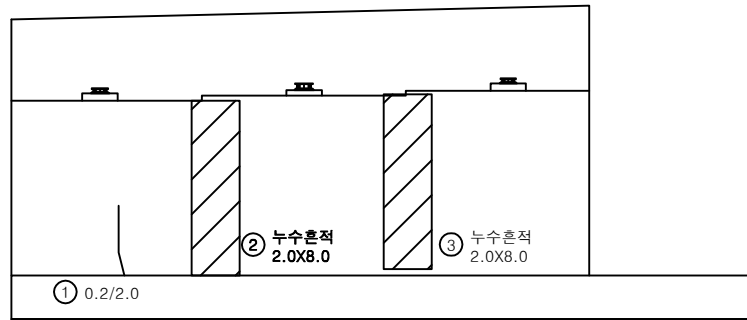
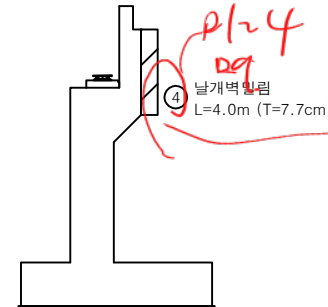
평면도

| 번호 | 구분 | 부재 | 손상내용 | 손상현황 | | | | | | 비고 |
|---|---|---|---|---|---|---|---|---|---|---|
| 1 | 19하 | 교대 | 균열(0.3mm미만) | 0.2 | 2.0 | | 2.00 | m | 1 | |
| 2 | 19하 | 교대 | 누수흔적 | | 2.0 | 8.0 | 16.0 | m <sup>2</sup> | 1 | |
| 3 | 19하 | 교대 | 누수흔적 | | 2.0 | 8.0 | 16.0 | m <sup>2</sup> | 1 | |
