상주영천고속도로 2024~2025년 시설물 안전점검 용역  
(2025년 상반기 정기안전점검)

# 외 관 조 사 망 도

월가교

2025.04

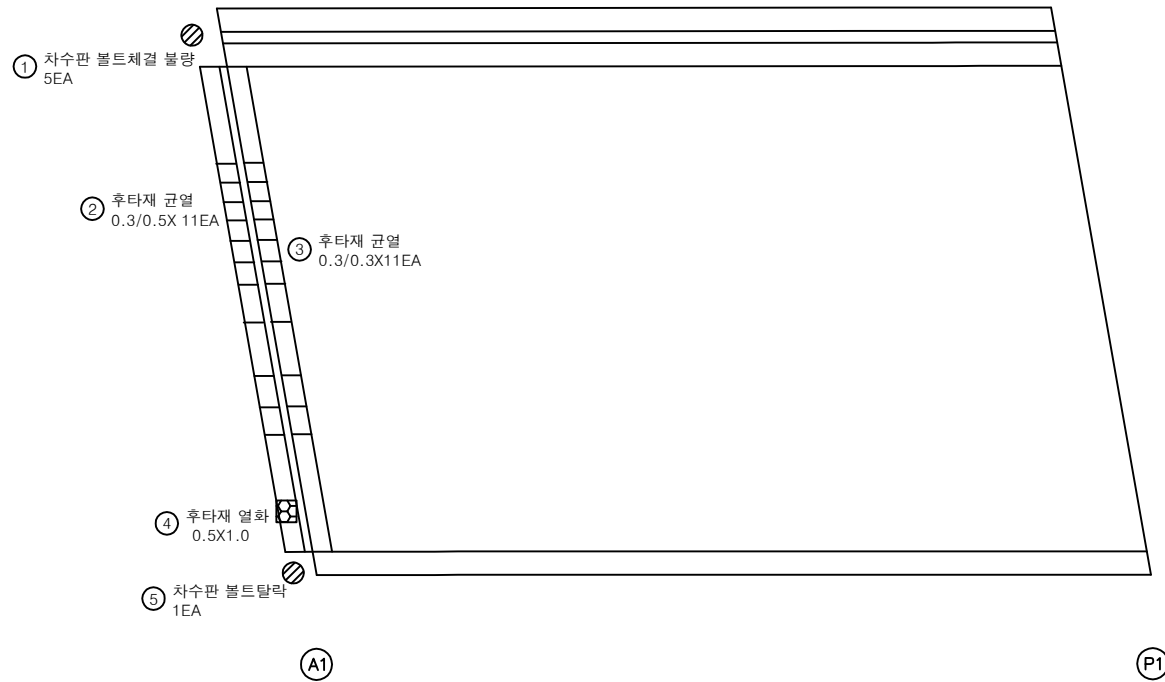
| 번호 | 구분 | 부재 | 손상내용 | 손상현황 | | | | | | 비고 |
|---|---|---|---|---|---|---|---|---|---|---|
| 1 | 19하 | 신속이음 | 차수판 볼트체결 불량 | | | | 5.00 | EA | 5 | |
| 2 | 19하 | 신속이음 | 후타재 균열 | 0.3 | 0.5 | | 5.50 | m | 11 | |
| 3 | 19하 | 신속이음 | 후타재 균열 | 0.3 | 0.3 | | 3.30 | m | 11 | |
| 4 | 19하 | 신속이음 | 후타재 열화 | | 0.5 | 1.0 | 0.50 | m² | 1 | |
| 5 | 19하 | 신속이음 | 차수판 볼트탈락 | | | | 1.00 | EA | 1 | |

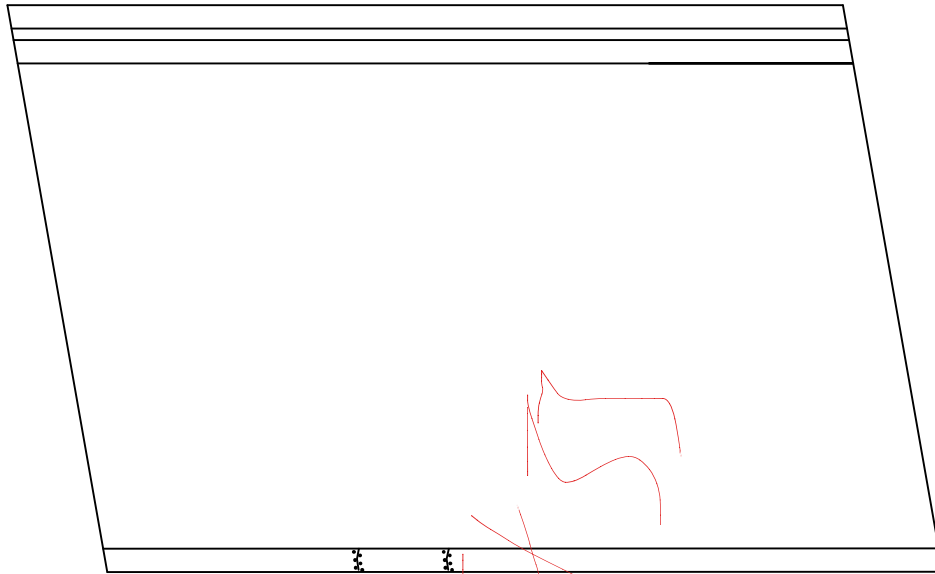
ID : 월가교(상주방향) 교면포장 S2

① 균열부백테  
0.1X1.0X 2EA

| 번호 | 구분 | 부재 | 손상내용 | 손상현황 | | | | | | 비고 |
|---|---|---|---|---|---|---|---|---|---|---|
| 1 | 19하 | 중분대 | 균열부백테 | | 0.1 | 1.0 | 0.20 | m <sup>2</sup> | 2 | |

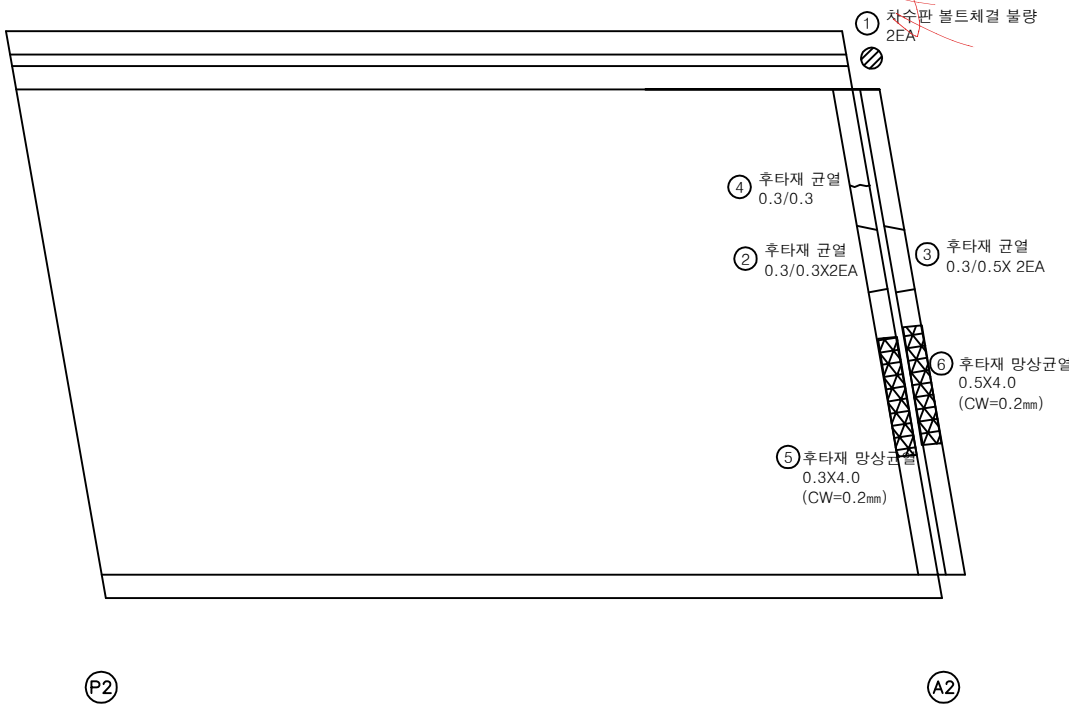
| 도 면 번 호 | 03 |

| 번호 | 구분 | 부재 | 손상내용 | 손상현황 | | | | | | 비 고 |
|---|---|---|---|---|---|---|---|---|---|---|
| 1 | 19하 | 신축이음 | 차수판 볼트체결 불량 | | | | 2.00 | EA | 2 | |
| 2 | 19하 | 신축이음 | 후타재 균열 | 0.3 | 0.3 | | 0.60 | m | 2 | |
| 3 | 19하 | 신축이음 | 후타재 균열 | 0.3 | 0.5 | | 1.00 | m | 2 | |
| 4 | 19하 | 신축이음 | 후타재 균열 | 0.3 | 0.3 | | 0.30 | m | 1 | |
| 5 | 23하 | 신축이음 | 후타재 망상균열 | 0.2 | 0.3 | 4.0 | 1.20 | m <sup>2</sup> | 1 | |
| 6 | 23하 | 신축이음 | 후타재 망상균열 | 0.2 | 0.5 | 4.0 | 2.00 | m <sup>2</sup> | 1 | |

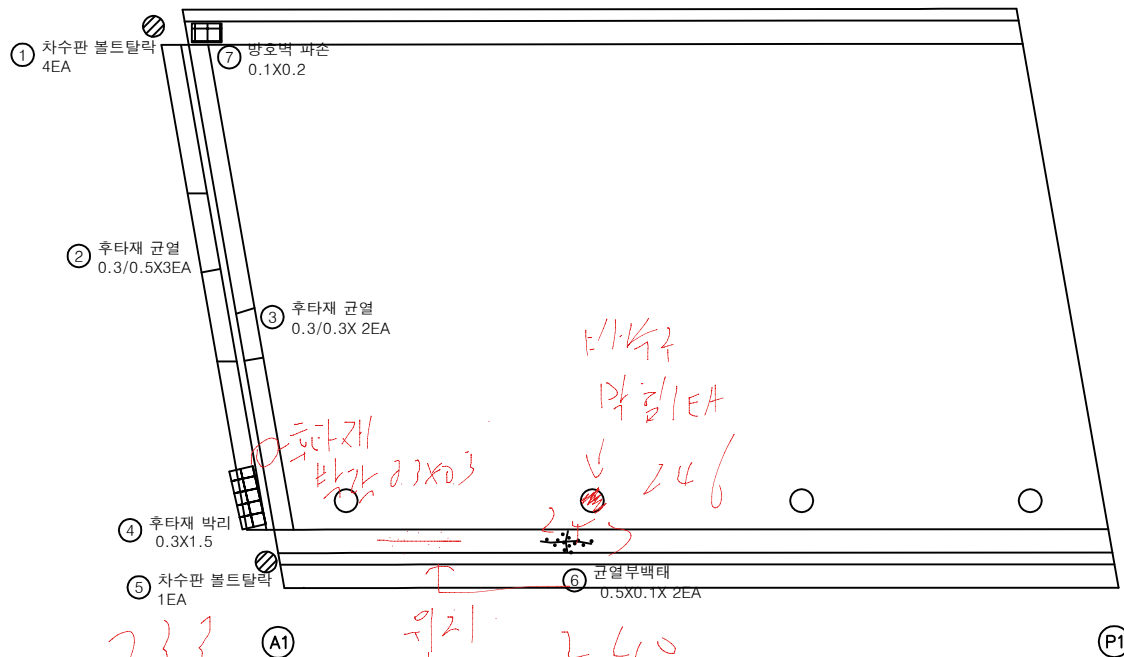
| 도면번호 | 01 |

| 번호 | 구분 | 부재 | 손상내용 | 손상현황 | | | | | 비 고 |
|---|---|---|---|---|---|---|---|---|---|
| 1 | 19하 | 신축이음 | 차수판 볼트탈락 | | | | 4.00 | EA | 4 |
| 2 | 19하 | 신축이음 | 후타재 균열 | 0.3 | 0.5 | | 1.50 | m | 3 |
| 3 | 19하 | 신축이음 | 후타재 균열 | 0.3 | 0.3 | | 0.60 | m | 2 |
| 4 | 19하 | 신축이음 | 후타재 박리 | | 0.3 | 1.5 | 0.45 | m <sup>2</sup> | 1 |
| 5 | 19하 | 신축이음 | 차수판 볼트탈락 | | | | 1.00 | EA | 1 |
| 6 | 19하 | 방호벽 | 균열부백태 | | 0.5 | 0.1 | 0.10 | m <sup>2</sup> | 2 |
| 7 | 23하 | 방호벽 | 방호벽 파손 | | 0.1 | 0.2 | 0.02 | m <sup>2</sup> | 1 |

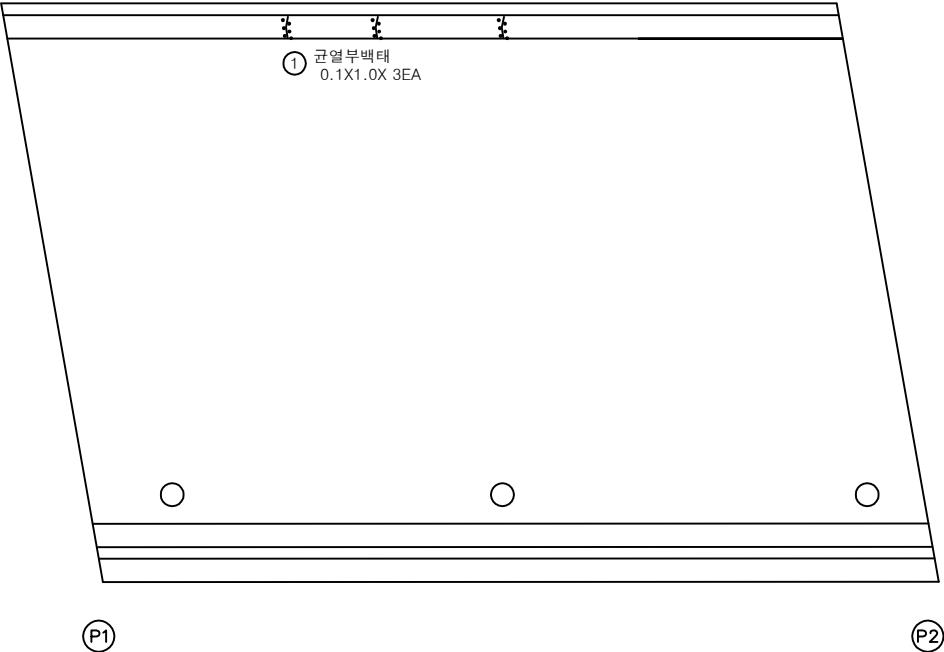
| 도 면 번 호 | 02 |

| 번호 | 구분 | 부재 | 손상내용 | 손상현황 | | | | | | 비 고 |
|---|---|---|---|---|---|---|---|---|---|---|
| 1 | 19하 | 방호벽 | 균열부백태 | | 0.1 | 1.0 | 0.30 | m | 3 | |

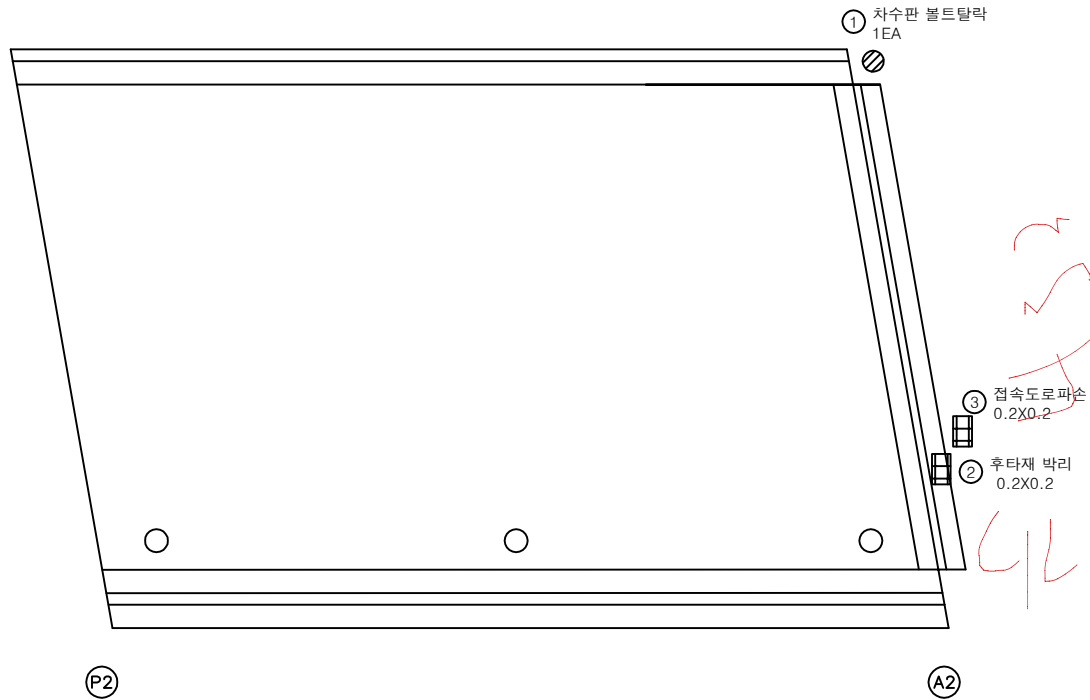
도면번호  
03

| 번호 | 구분 | 부재 | 손상내용 | 손상현황 | | | | | 비고 |
|---|---|---|---|---|---|---|---|---|---|
| 1 | 19하 | 신축이음 | 차수판 볼트탈락 | | | | 1.00 | EA | 1 |
| 2 | 19하 | 신축이음 | 후타재 박리 | | 0.2 | 0.2 | 0.04 | m² | 1 |
| 3 | 21하 | 교면포장 | 접속도로 파손 | | 0.2 | 0.2 | 0.04 | m² | 1 |
