상주영천고속도로 2024~2025년 시설물 안전점검 용역  
(2025년 상반기 정기안전점검)

# 외 관 조 사 망 도

월가교

2025.04

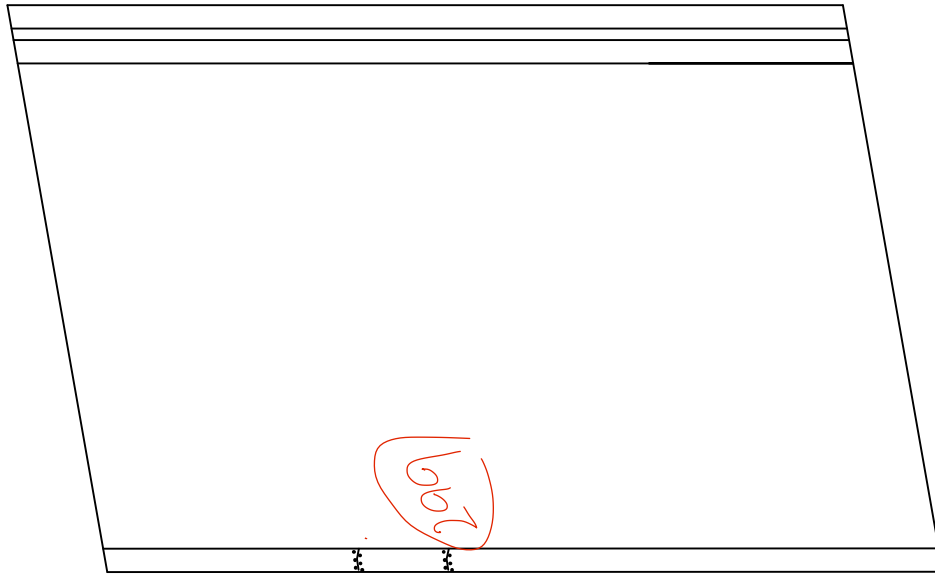
① 균열부백태  
0.1X1.0X 2EA

| 번호 | 구분 | 부재 | 손상내용 | 손상현황 | | | | | | 비고 |
|---|---|---|---|---|---|---|---|---|---|---|
| 1 | 19하 | 중분대 | 균열부백태 | | 0.1 | 1.0 | 0.20 | m <sup>2</sup> | 2 | |

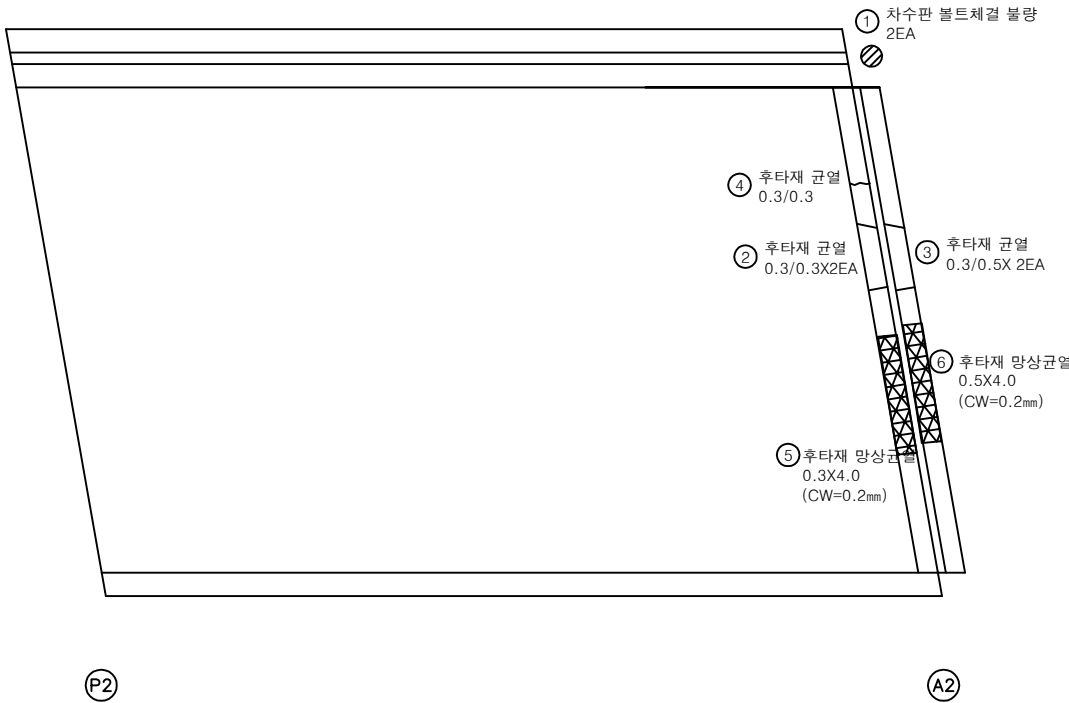
| 도면번호 | 03 |

| 번호 | 구분 | 부재 | 손상내용 | 손상현황 | | | | | | 비고 |
|---|---|---|---|---|---|---|---|---|---|---|
| 1 | 19하 | 신축이음 | 차수판 볼트체결 불량 | | | | 2.00 | EA | 2 | |
| 2 | 19하 | 신축이음 | 후타재 균열 | 0.3 | 0.3 | | 0.60 | m | 2 | |
| 3 | 19하 | 신축이음 | 후타재 균열 | 0.3 | 0.5 | | 1.00 | m | 2 | |
| 4 | 19하 | 신축이음 | 후타재 균열 | 0.3 | 0.3 | | 0.30 | m | 1 | |
| 5 | 23하 | 신축이음 | 후타재 망상균열 | 0.2 | 0.3 | 4.0 | 1.20 | m <sup>2</sup> | 1 | |
| 6 | 23하 | 신축이음 | 후타재 망상균열 | 0.2 | 0.5 | 4.0 | 2.00 | m <sup>2</sup> | 1 | |

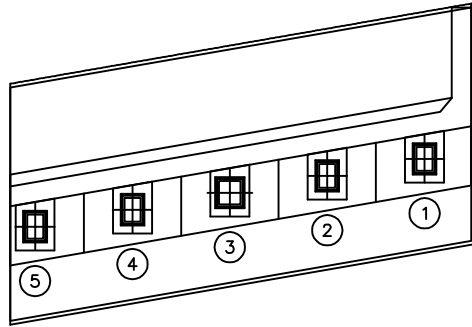
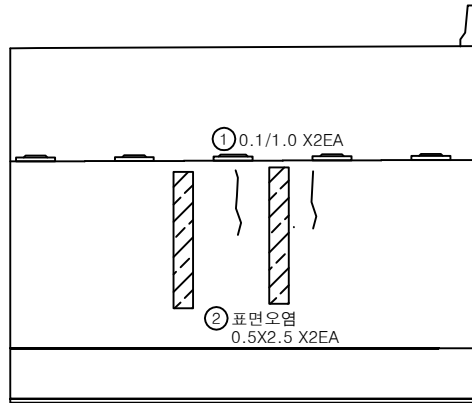
ID : 월가교(상주방향) 교대 A1

| 번호 | 구분 | 부재 | 손상내용 | 손상현황 | | | | | | 비고 |
|---|---|---|---|---|---|---|---|---|---|---|
| 1 | 21하 | 교대 | 균열(0.3mm미만) | 0.1 | 1.0 | | 2.00 | m | 2 | |

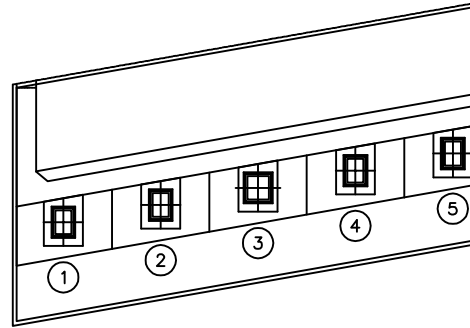
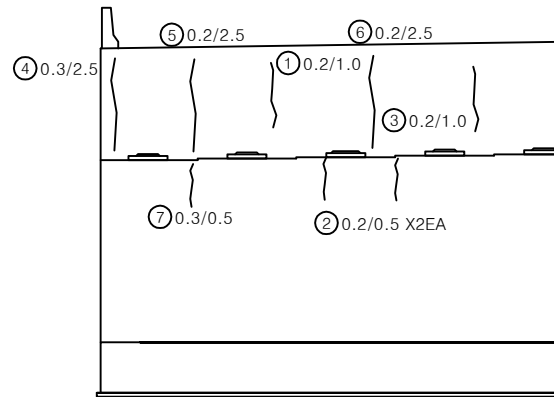
| 번호 | 구분 | 부재 | 손상내용 | 손상현황 | | | | | | 비고 |
|---|---|---|---|---|---|---|---|---|---|---|
| 1 | 21하 | 교대 | 균열(0.3mm미만) | 0.2 | 1.0 | | 1.00 | m | 1 | |
| 2 | 21하 | 교대 | 균열(0.3mm미만) | 0.2 | 0.5 | | 1.00 | m | 2 | |
| 3 | 21하 | 교대 | 균열(0.3mm미만) | 0.2 | 1.0 | | 1.00 | m | 1 | |
| 4 | 23하 | 교대 | 균열(0.3mm이상) | 0.3 | 2.5 | | 2.50 | m | 1 | |
| 5 | 23하 | 교대 | 균열(0.3mm미만) | 0.2 | 2.5 | | 2.50 | m | 1 | |
| 6 | 23하 | 교대 | 균열(0.3mm미만) | 0.2 | 2.5 | | 2.50 | m | 1 | |
| 7 | 23하 | 교대 | 균열(0.3mm이상) | 0.3 | 0.5 | | 0.50 | m | 1 | |

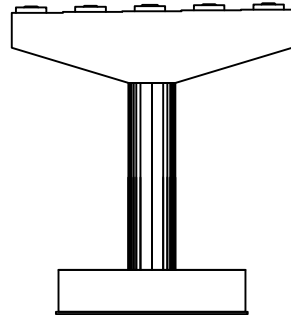
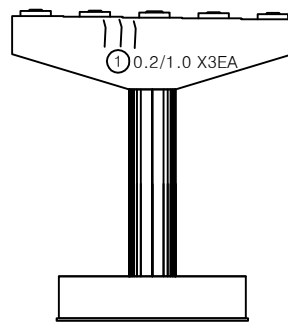
| 번호 | 구분 | 부재 | 손상내용 | 손상현황 | | | | | | 비 고 |
|---|---|---|---|---|---|---|---|---|---|---|
| 1 | 21하 | 교각 | 균열(0.3mm미만) | 0.2 | 1.0 | | 3.00 | m | 3 | |

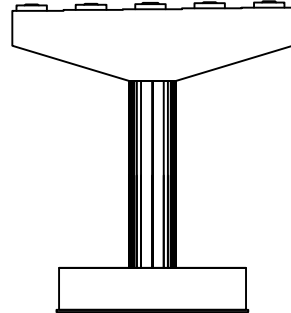
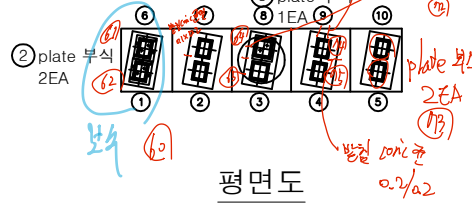
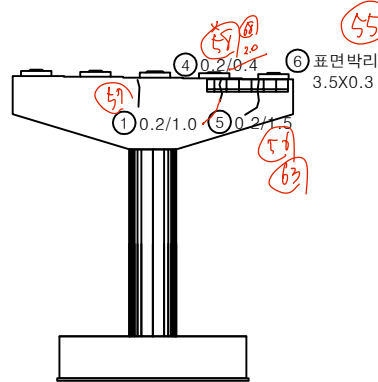
| 번호 | 구분 | 부재 | 손상내용 | 손상현황 | | | | | | 비고 |
|---|---|---|---|---|---|---|---|---|---|---|
| 1 | 21하 | 교각 | 균열(0.3mm미만) | 0.2 | 1.0 | | 1.00 | m | 1 | |
| 2 | 23하 | 교량받침 | plate 부식 | | | | 2.00 | EA | 2 | |
| 3 | 23하 | 교량받침 | plate 부식 | | | | 1.00 | EA | 1 | |
| 4 | 23하 | 교각 | 균열(0.3mm미만) | 0.2 | 0.4 | | 0.40 | m | 1 | |
| 5 | 23하 | 교각 | 균열(0.3mm미만) | 0.2 | 1.5 | | 1.50 | m | 1 | |

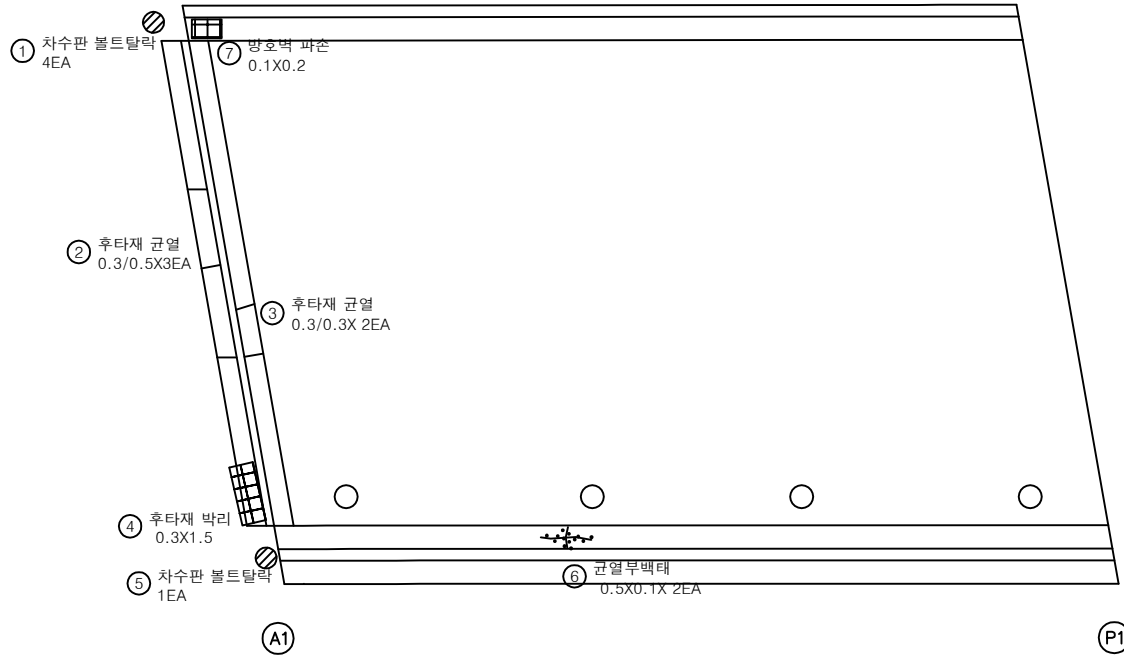
| 번호 | 구분 | 부재 | 손상내용 | 손상현황 | | | | | | 비 고 |
|---|---|---|---|---|---|---|---|---|---|---|
| 2 | 19하 | 신축이음 | 후타재 균열 | 0.3 | 0.5 | | 1.50 | m | 3 | |
| 3 | 19하 | 신축이음 | 후타재 균열 | 0.3 | 0.3 | | 0.60 | m | 2 | |
| 6 | 19하 | 방호벽 | 균열무백태 | | 0.5 | 0.1 | 0.10 | m <sup>2</sup> | 2 | |

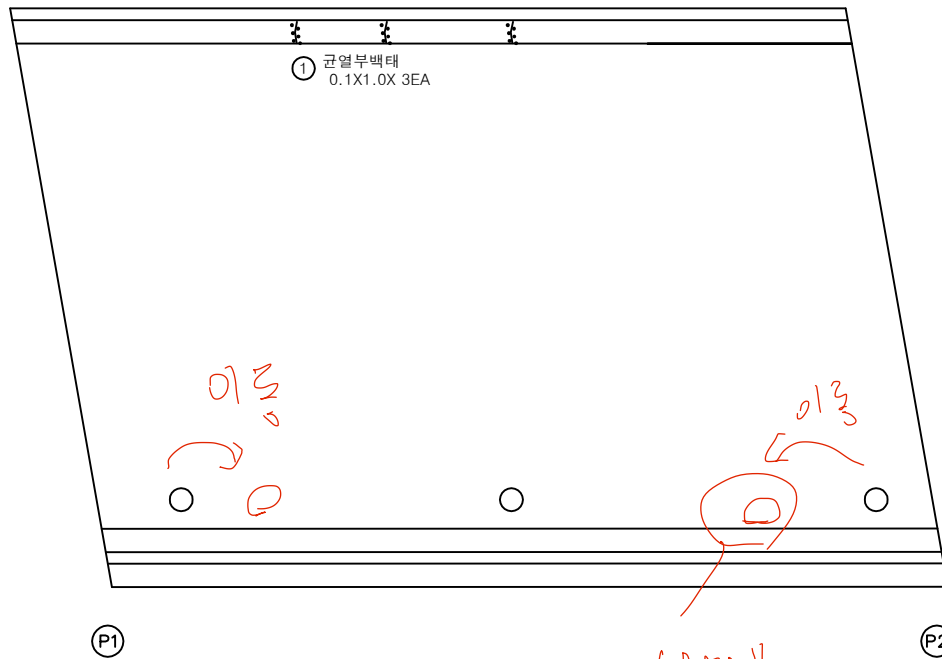
| 번호 | 구분 | 부재 | 손상내용 | 손상현황 | | | | | | 비고 |
|---|---|---|---|---|---|---|---|---|---|---|
| 1 | 19하 | 방호벽 | 균열부백태 | | 0.1 | 1.0 | 0.30 | m | 3 | |

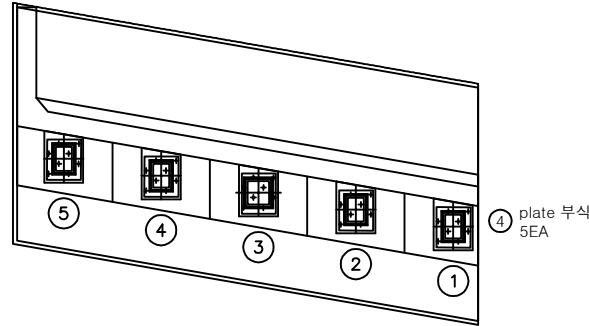
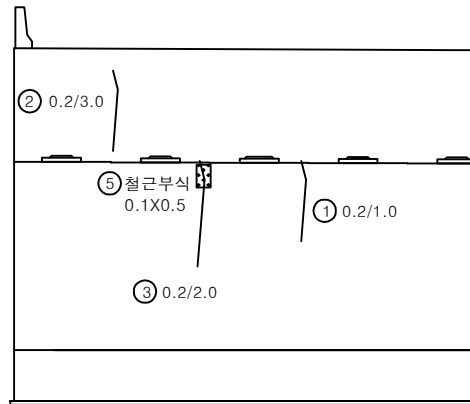
| 번호 | 구분 | 부재 | 손상내용 | 손상현황 | | | | | | 비 고 |
|---|---|---|---|---|---|---|---|---|---|---|
| 1 | 19하 | 교대 | 균열(0.3mm미만) | 0.2 | 1.0 | | 1.00 | m | 1 | |
| 2 | 19하 | 교대 | 균열(0.3mm미만) | 0.2 | 3.0 | | 3.00 | m | 1 | |
| 3 | 21하 | 교대 | 균열(0.3mm미만) | 0.2 | 2.0 | | 2.00 | m | 1 | |
| 4 | 23하 | 교량받침 | plate 부식 | | | | 5.00 | EA | 5 | |
| 5 | 23하 | 교대 | 철근부식 | | 0.1 | 0.5 | 0.05 | m <sup>2</sup> | 1 | |

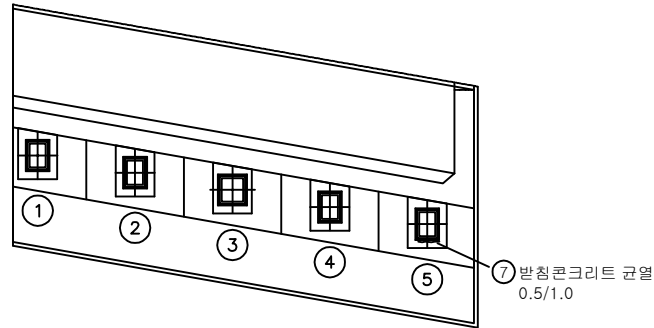
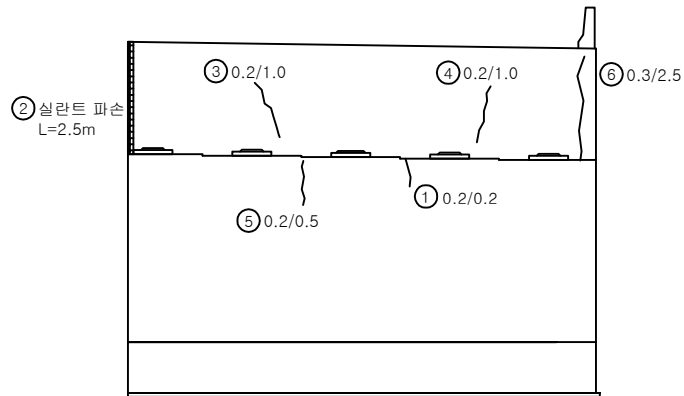
| 번호 | 구분 | 부재 | 손상내용 | 손상현황 | | | | | 비고 |
|---|---|---|---|---|---|---|---|---|---|
| 1 | 19하 | 교대 | 균열(0.3mm미만) | 0.2 | 0.2 | | 0.20 | m | 1 |
| 3 | 21하 | 교대 | 균열(0.3mm미만) | 0.2 | 1.0 | | 1.00 | m | 1 |
| 4 | 21하 | 교대 | 균열(0.3mm미만) | 0.2 | 1.0 | | 1.00 | m | 1 |
| 5 | 21하 | 교대 | 균열(0.3mm미만) | 0.2 | 0.5 | | 0.50 | m | 1 |
| 6 | 23하 | 교대 | 균열(0.3mm이상) | 0.3 | 2.5 | | 2.50 | m | 1 |
| 7 | 24하 | 교량받침 | 받침콘크리트 균열 | 0.5 | 1.0 | | 1.00 | m | 1 |

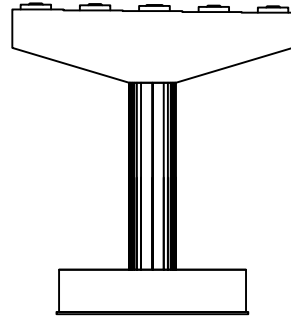
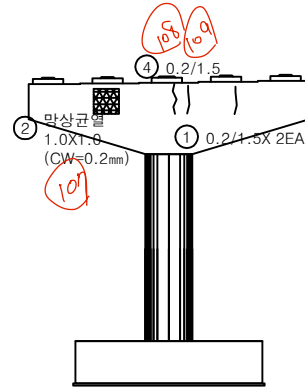
③ 받침콘크리트 균열  
0.2/0.8

| 번호 | 구분 | 부재 | 손상내용 | 손상현황 | | | | | | 비고 |
|---|---|---|---|---|---|---|---|---|---|---|
| 1 | 19하 | 교각 | 균열(0.3mm미만) | 0.2 | 1.5 | | 3.00 | m | 2 | |
| 2 | 21하 | 교각 | 망상균열 | 0.2 | 1.0 | 1.0 | 1.00 | m <sup>2</sup> | 1 | |
| 3 | 21하 | 교량받침 | 받침콘크리트 균열 | 0.2 | 0.5 | | 0.50 | m | 1 | 23하 보수 |
| 4 | 23하 | 교각 | 균열(0.3mm미만) | 0.2 | 1.5 | | 1.50 | m | 1 | |
