상주영천고속도로 2024~2025년 시설물 안전점검 용역  
(2025년 상반기 정기안전점검)

# 외 관 조 사 망 도

월가교

2025.04

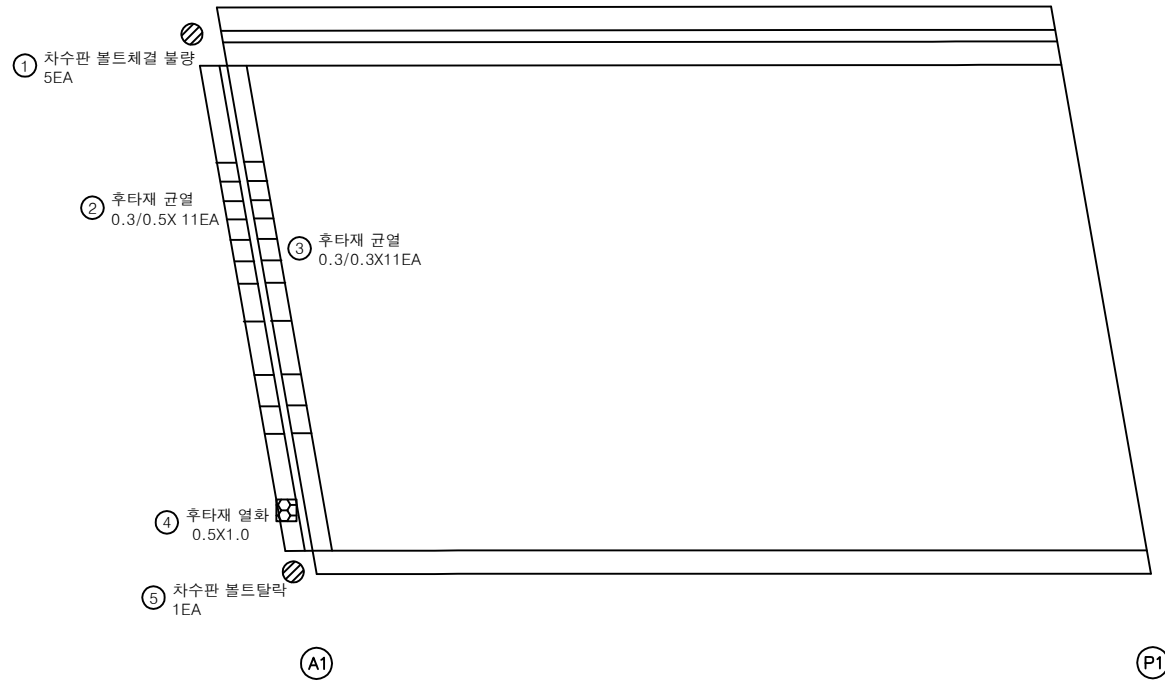
| 번호 | 구분 | 부재 | 손상내용 | 손상현황 | | | | | | 비고 |
|---|---|---|---|---|---|---|---|---|---|---|
| 1 | 19하 | 신속이음 | 차수판 볼트체결 불량 | | | | 5.00 | EA | 5 | |
| 2 | 19하 | 신속이음 | 후타재 균열 | 0.3 | 0.5 | | 5.50 | m | 11 | |
| 3 | 19하 | 신속이음 | 후타재 균열 | 0.3 | 0.3 | | 3.30 | m | 11 | |
| 4 | 19하 | 신속이음 | 후타재 열화 | | 0.5 | 1.0 | 0.50 | m² | 1 | |
| 5 | 19하 | 신속이음 | 차수판 볼트탈락 | | | | 1.00 | EA | 1 | |

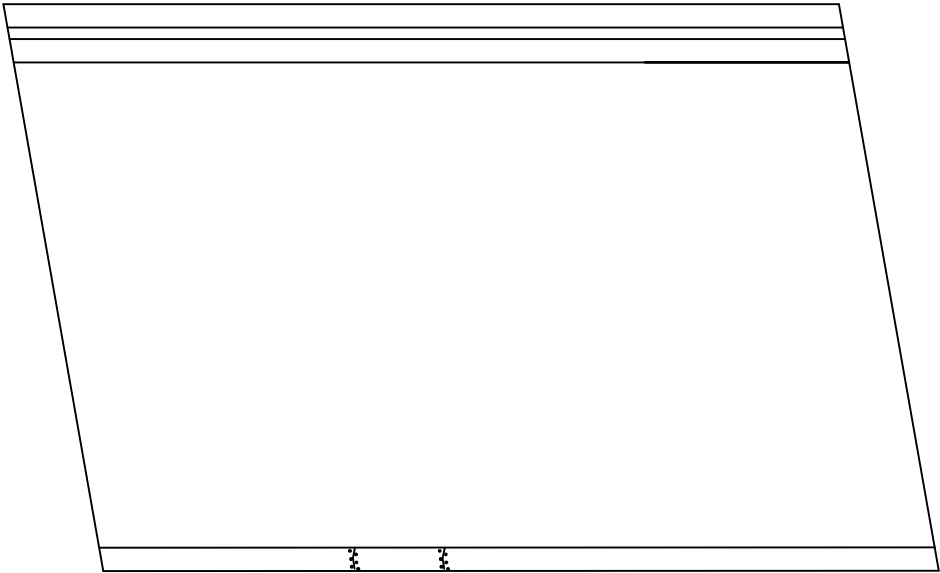
1 균열부백테  
0.1X1.0X 2EA

| 번호 | 구분 | 부재 | 손상내용 | 손상현황 | | | | | | 비고 |
|---|---|---|---|---|---|---|---|---|---|---|
| 1 | 19하 | 중분대 | 균열부백테 | | 0.1 | 1.0 | 0.20 | m <sup>2</sup> | 2 | |

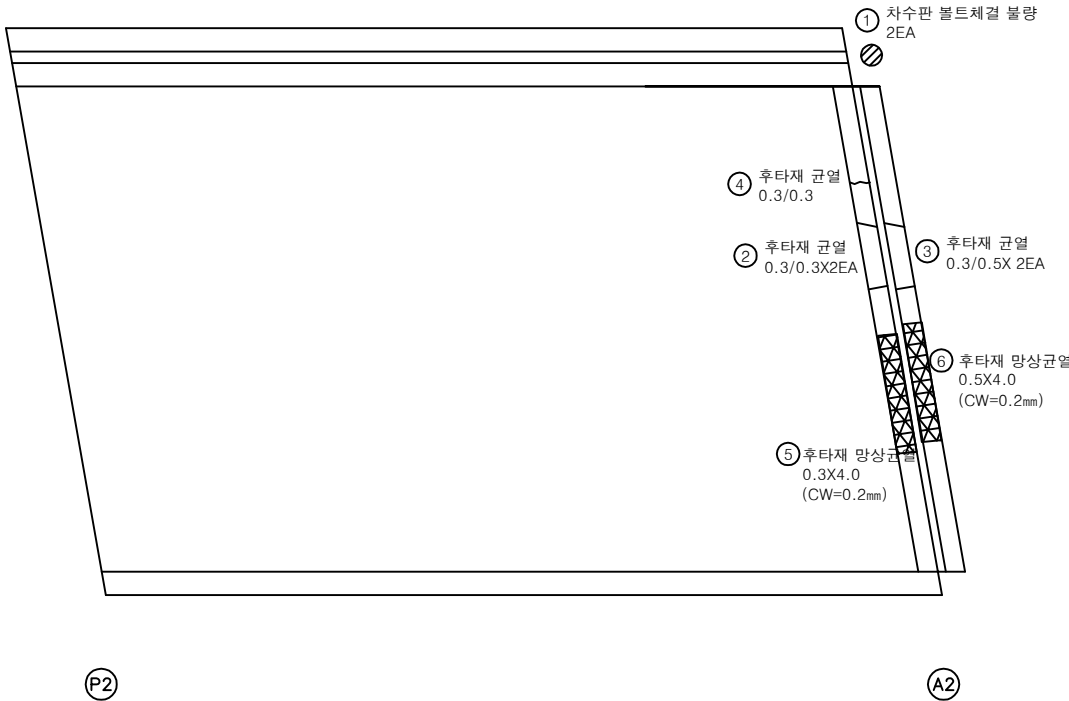
| 번호 | 구분 | 부재 | 손상내용 | 손상현황 | | | | | | 비고 |
|---|---|---|---|---|---|---|---|---|---|---|
| 1 | 19하 | 신축이음 | 차수판 볼트체결 불량 | | | | 2.00 | EA | 2 | |
| 2 | 19하 | 신축이음 | 후타재 균열 | 0.3 | 0.3 | | 0.60 | m | 2 | |
| 3 | 19하 | 신축이음 | 후타재 균열 | 0.3 | 0.5 | | 1.00 | m | 2 | |
| 4 | 19하 | 신축이음 | 후타재 균열 | 0.3 | 0.3 | | 0.30 | m | 1 | |
| 5 | 23하 | 신축이음 | 후타재 망상균열 | 0.2 | 0.3 | 4.0 | 1.20 | m <sup>2</sup> | 1 | |
| 6 | 23하 | 신축이음 | 후타재 망상균열 | 0.2 | 0.5 | 4.0 | 2.00 | m <sup>2</sup> | 1 | |

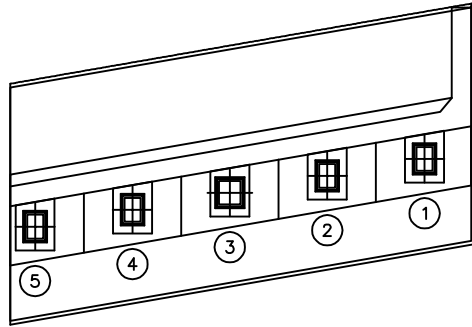
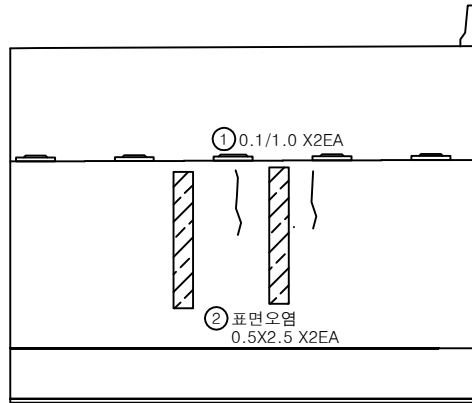
ID : 월가교(상주방향) 교대 A1

| 번호 | 구분 | 부재 | 손상내용 | 손상현황 | | | | | | 비고 |
|---|---|---|---|---|---|---|---|---|---|---|
| 1 | 21하 | 교대 | 균열(0.3mm미만) | 0.1 | 1.0 | | 2.00 | m | 2 | |

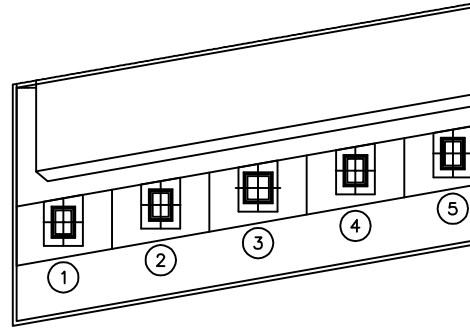
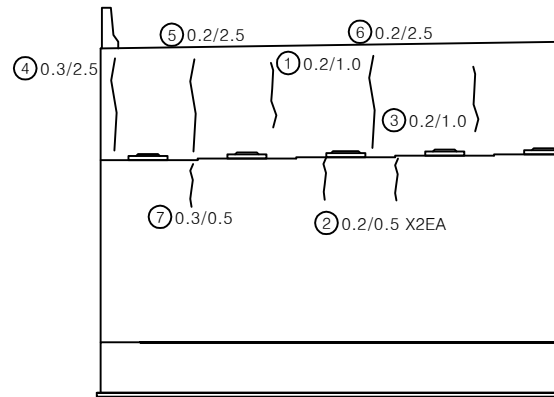
| 번호 | 구분 | 부재 | 손상내용 | 손상현황 | | | | | | 비 고 |
|---|---|---|---|---|---|---|---|---|---|---|
| 1 | 21하 | 교대 | 균열(0.3mm미만) | 0.2 | 1.0 | | 1.00 | m | 1 | |
| 2 | 21하 | 교대 | 균열(0.3mm미만) | 0.2 | 0.5 | | 1.00 | m | 2 | |
| 3 | 21하 | 교대 | 균열(0.3mm미만) | 0.2 | 1.0 | | 1.00 | m | 1 | |
| 4 | 23하 | 교대 | 균열(0.3mm이상) | 0.3 | 2.5 | | 2.50 | m | 1 | |
| 5 | 23하 | 교대 | 균열(0.3mm미만) | 0.2 | 2.5 | | 2.50 | m | 1 | |
| 6 | 23하 | 교대 | 균열(0.3mm미만) | 0.2 | 2.5 | | 2.50 | m | 1 | |
| 7 | 23하 | 교대 | 균열(0.3mm이상) | 0.3 | 0.5 | | 0.50 | m | 1 | |

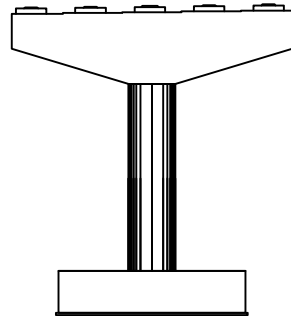
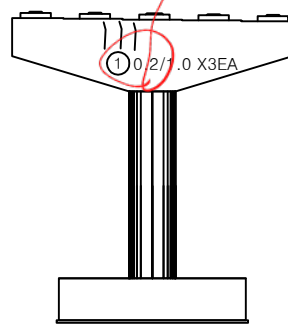
| 번호 | 구분 | 부재 | 손상내용 | 손상현황 | | | | | | 비고 |
|---|---|---|---|---|---|---|---|---|---|---|
| 1 | 21하 | 교각 | 균열(0.3mm미만) | 0.2 | 1.0 | | 3.00 | m | 3 | |

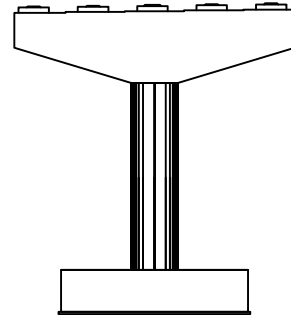
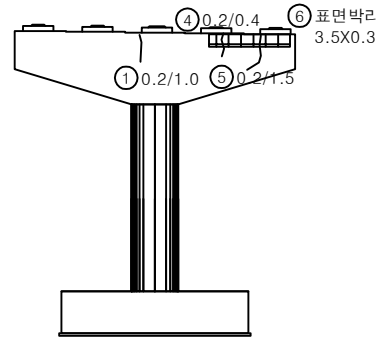
| 번호 | 구분 | 부재 | 손상내용 | 손상현황 | | | | | | 비 고 |
|---|---|---|---|---|---|---|---|---|---|---|
| 1 | 21하 | 교각 | 균열(0.3mm미만) | 0.2 | 1.0 | | 1.00 | m | 1 | |
| 2 | 23하 | 교량받침 | plate 부식 | | | | 2.00 | EA | 2 | |
| 3 | 23하 | 교량받침 | plate 부식 | | | | 1.00 | EA | 1 | |
| 4 | 23하 | 교각 | 균열(0.3mm미만) | 0.2 | 0.4 | | 0.40 | m | 1 | |
| 5 | 23하 | 교각 | 균열(0.3mm미만) | 0.2 | 1.5 | | 1.50 | m | 1 | |

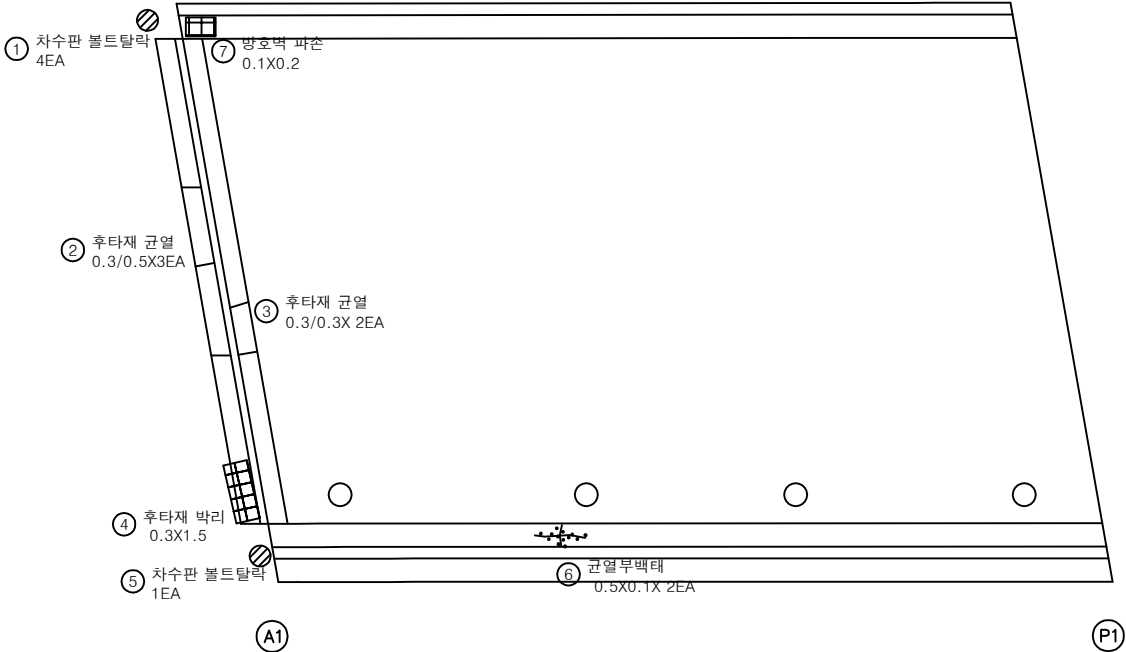
| 번호 | 구분 | 부재 | 손상내용 | 손상현황 | | | | | | 비 고 |
|---|---|---|---|---|---|---|---|---|---|---|
| 2 | 19하 | 신축이음 | 후타재 균열 | 0.3 | 0.5 | | 1.50 | m | 3 | |
| 3 | 19하 | 신축이음 | 후타재 균열 | 0.3 | 0.3 | | 0.60 | m | 2 | |
| 6 | 19하 | 방호벽 | 균열부백태 | | 0.5 | 0.1 | 0.10 | m <sup>2</sup> | 2 | |

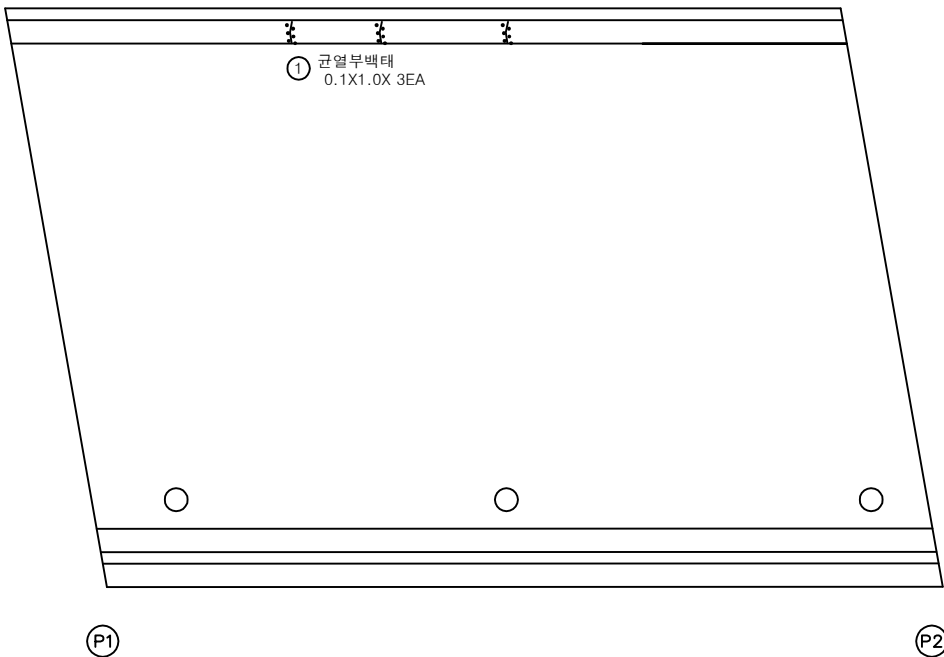
| 번호 | 구분 | 부재 | 손상내용 | 손상현황 | | | | | | 비고 |
|---|---|---|---|---|---|---|---|---|---|---|
| 1 | 19하 | 방호벽 | 균열부백태 | | 0.1 | 1.0 | 0.30 | m | 3 | |

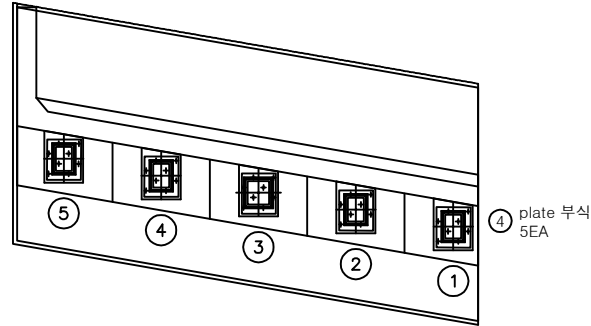
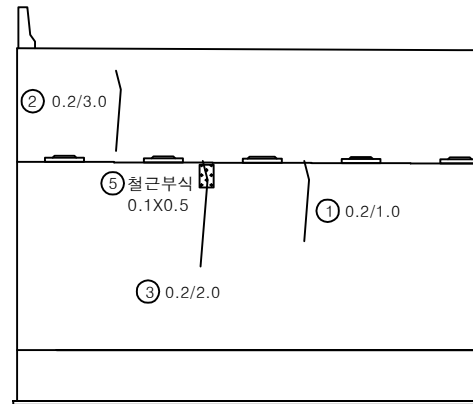
| 번호 | 구분 | 부재 | 손상내용 | 손상현황 | | | | | | 비 고 |
|---|---|---|---|---|---|---|---|---|---|---|
| 1 | 19하 | 교대 | 균열(0.3mm미만) | 0.2 | 1.0 | | 1.00 | m | 1 | |
| 2 | 19하 | 교대 | 균열(0.3mm미만) | 0.2 | 3.0 | | 3.00 | m | 1 | |
| 3 | 21하 | 교대 | 균열(0.3mm미만) | 0.2 | 2.0 | | 2.00 | m | 1 | |
| 4 | 23하 | 교량받침 | plate 부식 | | | | 5.00 | EA | 5 | |
| 5 | 23하 | 교대 | 철근부식 | | 0.1 | 0.5 | 0.05 | m <sup>2</sup> | 1 | |

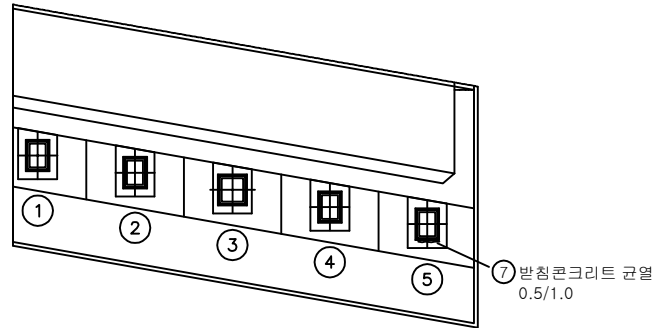
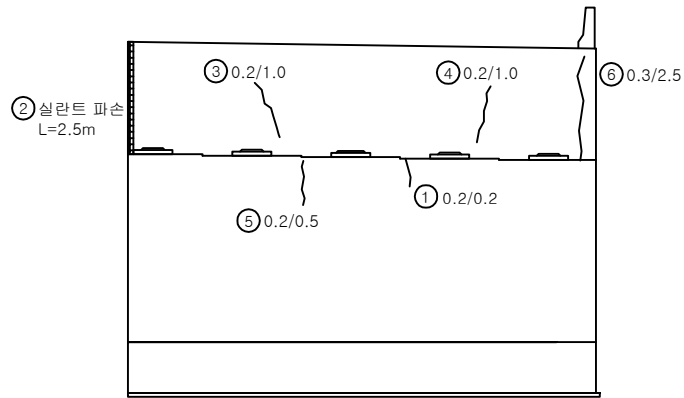
| 번호 | 구분 | 부재 | 손상내용 | 손상현황 | | | | | 비고 |
|---|---|---|---|---|---|---|---|---|---|
| 1 | 19하 | 교대 | 균열(0.3mm미만) | 0.2 | 0.2 | | 0.20 | m | 1 |
| 3 | 21하 | 교대 | 균열(0.3mm미만) | 0.2 | 1.0 | | 1.00 | m | 1 |
| 4 | 21하 | 교대 | 균열(0.3mm미만) | 0.2 | 1.0 | | 1.00 | m | 1 |
| 5 | 21하 | 교대 | 균열(0.3mm미만) | 0.2 | 0.5 | | 0.50 | m | 1 |
| 6 | 23하 | 교대 | 균열(0.3mm이상) | 0.3 | 2.5 | | 2.50 | m | 1 |
| 7 | 24하 | 교량받침 | 받침콘크리트 균열 | 0.5 | 1.0 | | 1.00 | m | 1 |

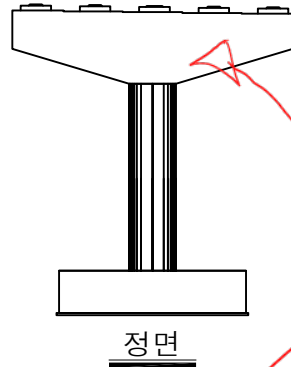
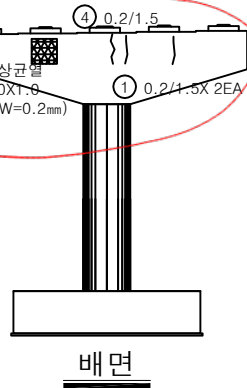
| 번호 | 구분 | 부재 | 손상내용 | 손상현황 | | | | | | 비고 |
|---|---|---|---|---|---|---|---|---|---|---|
| 1 | 19하 | 교각 | 균열(0.3mm미만) | 0.2 | 1.5 | | 3.00 | m | 2 | |
| 2 | 21하 | 교각 | 망상균열 | 0.2 | 1.0 | 1.0 | 1.00 | m <sup>2</sup> | 1 | |
| 3 | 21하 | 교량받침 | 받침콘크리트 균열 | 0.2 | 0.5 | | 0.50 | m | 1 | 23하 보수 |
| 4 | 23하 | 교각 | 균열(0.3mm미만) | 0.2 | 1.5 | | 1.50 | m | 1 | |

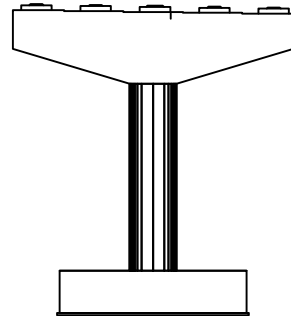
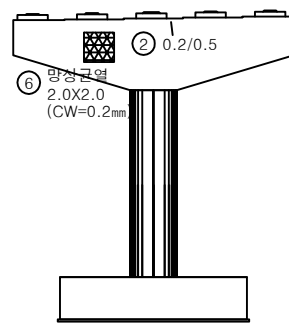
| 번호 | 구분 | 부재 | 손상내용 | 손상현황 | | | | | 비고 |
|---|---|---|---|---|---|---|---|---|---|
| 1 | 19하 | 교량받침 | plate 부식 | | | | 1.00 | EA | 1 |
| 2 | 21하 | 교각 | 균열(0.3mm미만) | 0.2 | 0.5 | | 0.50 | m | 1 |
| 3 | 21하 | 교량받침 | 받침판크리트 균열 | 0.2 | 0.5 | | 0.50 | m | 1 |
| 4 | 23하 | 교량받침 | plate 부식 | | | | 1.00 | EA | 1 |
| 5 | 23하 | 교량받침 | plate 부식 | | | | 1.00 | EA | 1 |
| 6 | 23하 | 교각 | 망상균열 | 0.2 | 2.0 | 2.0 | 4.00 | m <sup>2</sup> | 1 |
