상주영천고속도로 2024~2025년 시설물 안전점검 용역  
(2025년 상반기 정기안전점검)

# 외 관 조 사 망 도

월가교

2025.04

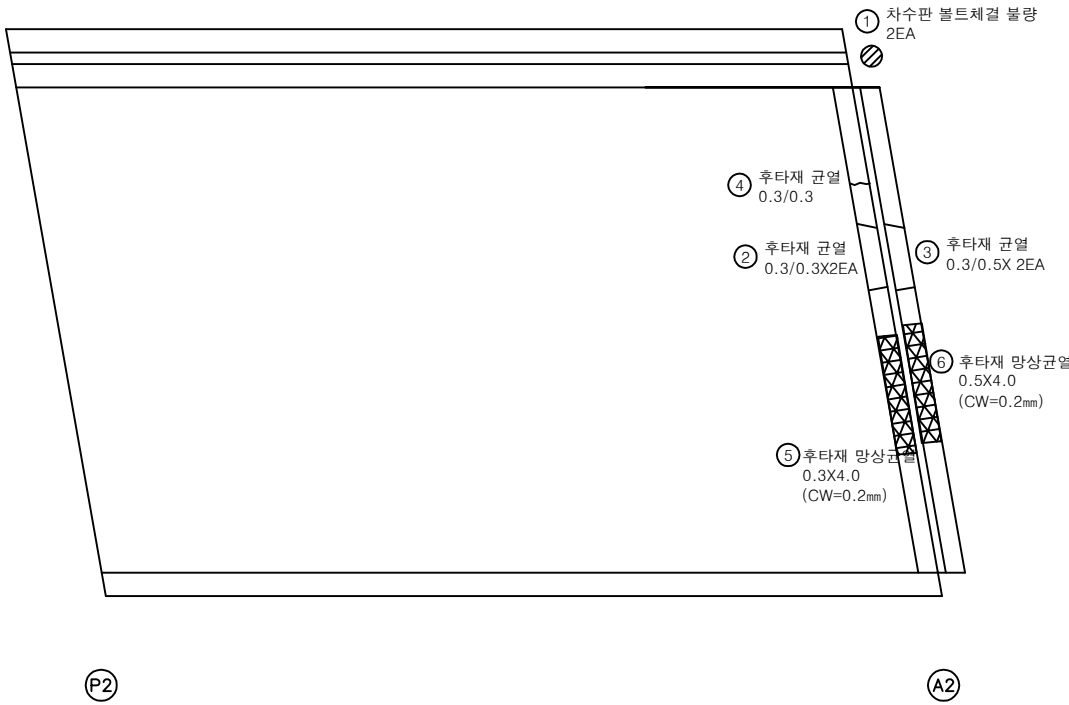
| 도 면 번 호 | 03 |

| 번호 | 구분 | 부재 | 손상내용 | 손상현황 | | | | | | 비 고 |
|---|---|---|---|---|---|---|---|---|---|---|
| 1 | 19하 | 신축이음 | 차수판 볼트체결 불량 | | | | 2.00 | EA | 2 | |
| 2 | 19하 | 신축이음 | 후타재 균열 | 0.3 | 0.3 | | 0.60 | m | 2 | |
| 3 | 19하 | 신축이음 | 후타재 균열 | 0.3 | 0.5 | | 1.00 | m | 2 | |
| 4 | 19하 | 신축이음 | 후타재 균열 | 0.3 | 0.3 | | 0.30 | m | 1 | |
| 5 | 23하 | 신축이음 | 후타재 망상균열 | 0.2 | 0.3 | 4.0 | 1.20 | m <sup>2</sup> | 1 | |
| 6 | 23하 | 신축이음 | 후타재 망상균열 | 0.2 | 0.5 | 4.0 | 2.00 | m <sup>2</sup> | 1 | |

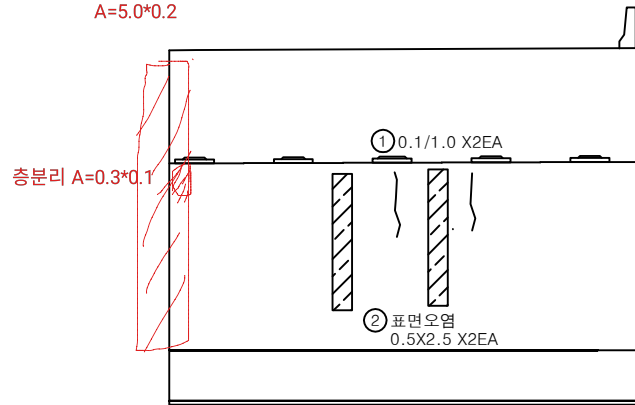
ID : 월가교(상주방향) 교대 A1

| 번호 | 구분 | 부재 | 손상내용 | 손상현황 | | | | | | 비 고 |
|---|---|---|---|---|---|---|---|---|---|---|
| 1 | 21하 | 교대 | 균열(0.3mm미만) | 0.1 | 1.0 | | 2.00 | m | 2 | |
| 2 | 24상 | 교대 | 표면오염 | | 0.5 | 2.5 | 2.50 | m² | 2 | |

실란트 파손  
A=5.0\*0.2

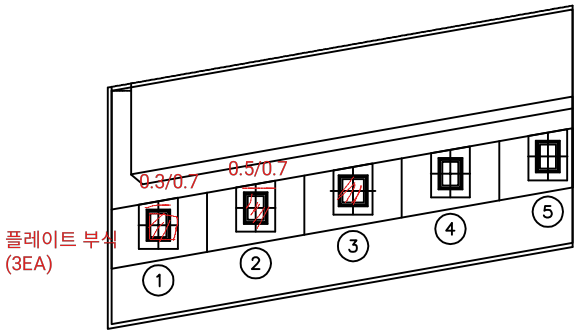
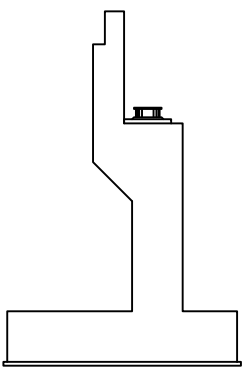
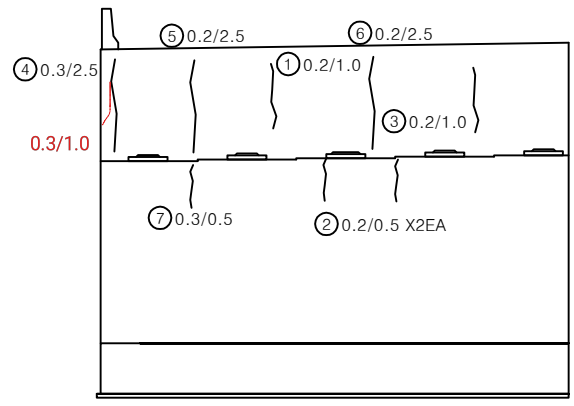
| 번호 | 구분 | 부재 | 손상내용 | 손상현황 | | | | | | 비고 |
|---|---|---|---|---|---|---|---|---|---|---|
| 1 | 21하 | 교대 | 균열(0.3mm미만) | 0.2 | 1.0 | | 1.00 | m | 1 | |
| 2 | 21하 | 교대 | 균열(0.3mm미만) | 0.2 | 0.5 | | 1.00 | m | 2 | |
| 3 | 21하 | 교대 | 균열(0.3mm미만) | 0.2 | 1.0 | | 1.00 | m | 1 | |
| 4 | 23하 | 교대 | 균열(0.3mm이상) | 0.3 | 2.5 | | 2.50 | m | 1 | |
| 5 | 23하 | 교대 | 균열(0.3mm미만) | 0.2 | 2.5 | | 2.50 | m | 1 | |
| 6 | 23하 | 교대 | 균열(0.3mm미만) | 0.2 | 2.5 | | 2.50 | m | 1 | |
| 7 | 23하 | 교대 | 균열(0.3mm이상) | 0.3 | 0.5 | | 0.50 | m | 1 | |

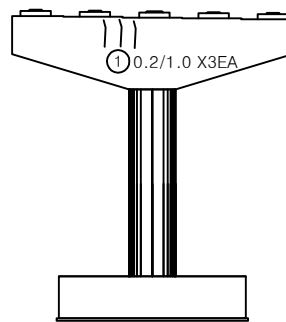
| 번호 | 구분 | 부재 | 손상내용 | 손상현황 | | | | | | 비 고 |
|---|---|---|---|---|---|---|---|---|---|---|
| 1 | 21하 | 교각 | 균열(0.3mm미만) | 0.2 | 1.0 | | 3.00 | m | 3 | |

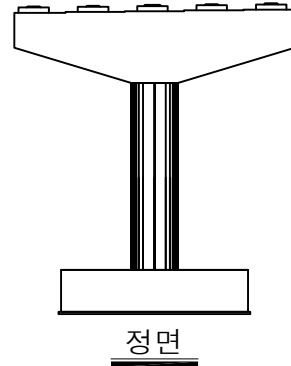
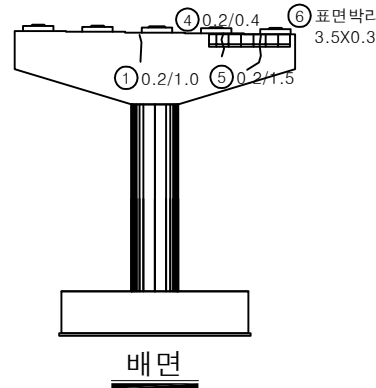
| 번호 | 구분 | 부재 | 손상내용 | 손상현황 | | | | | | 비 고 |
|---|---|---|---|---|---|---|---|---|---|---|
| 1 | 21하 | 교각 | 균열(0.3mm미만) | 0.2 | 1.0 | | 1.00 | m | 1 | |
| 2 | 23하 | 교량받침 | plate 부식 | | | | 2.00 | EA | 2 | |
| 3 | 23하 | 교량받침 | plate 부식 | | | | 1.00 | EA | 1 | |
| 4 | 23하 | 교각 | 균열(0.3mm미만) | 0.2 | 0.4 | | 0.40 | m | 1 | |
| 5 | 23하 | 교각 | 균열(0.3mm미만) | 0.2 | 1.5 | | 1.50 | m | 1 | |

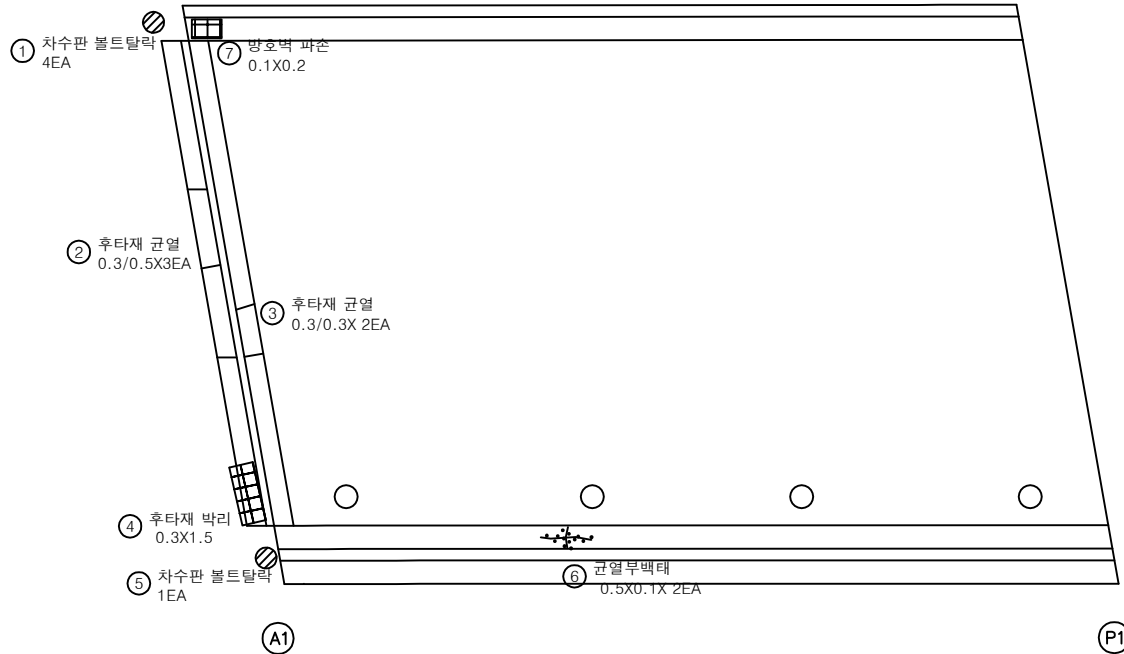
| 번호 | 구분 | 부재 | 손상내용 | 손상현황 | | | | | 비 고 |
|---|---|---|---|---|---|---|---|---|---|
| 2 | 19하 | 신축이음 | 후타재 균열 | 0.3 | 0.5 | | 1.50 | m | 3 |
| 3 | 19하 | 신축이음 | 후타재 균열 | 0.3 | 0.3 | | 0.60 | m | 2 |
| 6 | 19하 | 방호벽 | 균열부백태 | | 0.5 | 0.1 | 0.10 | m <sup>2</sup> | 2 |

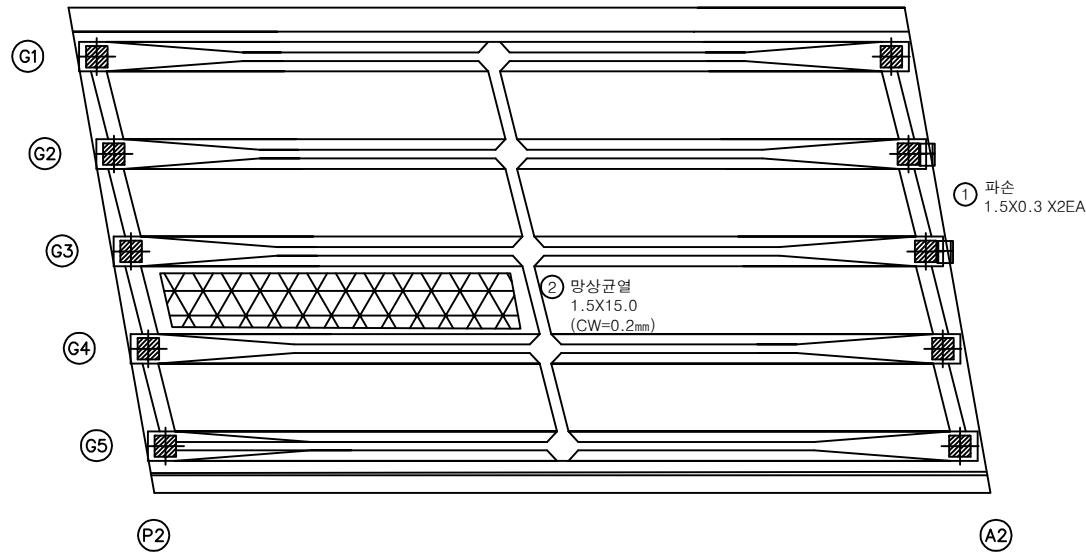
| 번호 | 구분 | 부재 | 손상내용 | 손상현황 | | | | | | 비고 |
|---|---|---|---|---|---|---|---|---|---|---|
| 2 | 23하 | 바닥판 | 망상균열 | 0.2 | 1.5 | 15.0 | 22.50 | m <sup>2</sup> | 1 | |

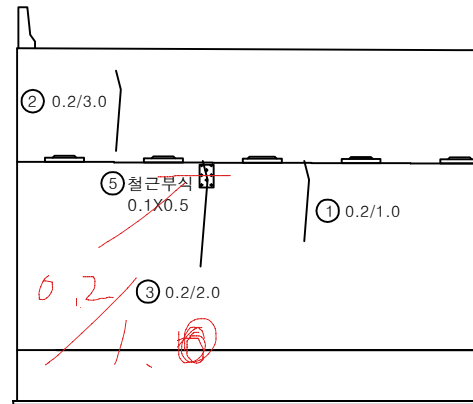
| 번호 | 구분 | 부재 | 손상내용 | 손상현황 | | | | | 비고 |
|---|---|---|---|---|---|---|---|---|---|
| 1 | 19하 | 교대 | 균열(0.3mm미만) | 0.2 | 1.0 | | 1.00 | m | 1 |
| 2 | 19하 | 교대 | 균열(0.3mm미만) | 0.2 | 3.0 | | 3.00 | m | 1 |
| 3 | 21하 | 교대 | 균열(0.3mm미만) | 0.2 | 2.0 | | 2.00 | m | 1 |
| 4 | 23하 | 교량받침 | plate 부식 | | | | 5.00 | EA | 5 |
| 5 | 23하 | 교대 | 철근부식 | | 0.1 | 0.5 | 0.05 | m <sup>2</sup> | 1 |

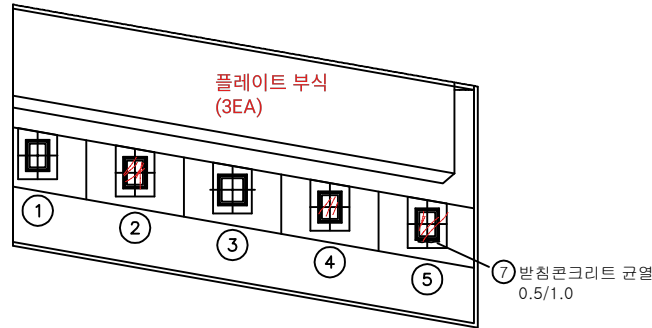
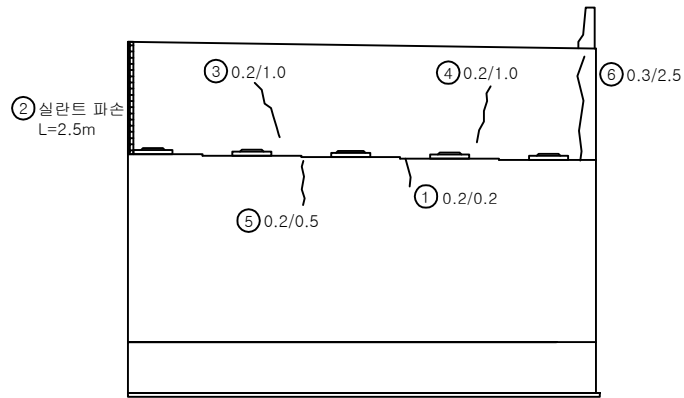
| 번호 | 구분 | 부재 | 손상내용 | 손상현황 | | | | | 비고 |
|---|---|---|---|---|---|---|---|---|---|
| 1 | 19하 | 교대 | 균열(0.3mm미만) | 0.2 | 0.2 | | 0.20 | m | 1 |
| 3 | 21하 | 교대 | 균열(0.3mm미만) | 0.2 | 1.0 | | 1.00 | m | 1 |
| 4 | 21하 | 교대 | 균열(0.3mm미만) | 0.2 | 1.0 | | 1.00 | m | 1 |
| 5 | 21하 | 교대 | 균열(0.3mm미만) | 0.2 | 0.5 | | 0.50 | m | 1 |
| 6 | 23하 | 교대 | 균열(0.3mm이상) | 0.3 | 2.5 | | 2.50 | m | 1 |
| 7 | 24하 | 교량받침 | 받침콘크리트 균열 | 0.5 | 1.0 | | 1.00 | m | 1 |

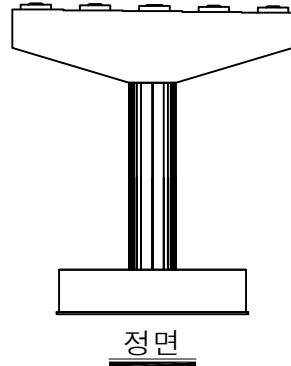
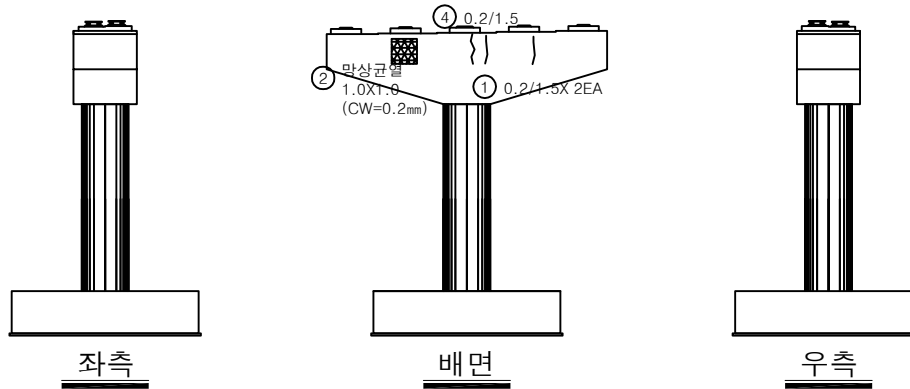
| 번호 | 구분 | 부재 | 손상내용 | 손상현황 | | | | | | 비고 |
|---|---|---|---|---|---|---|---|---|---|---|
| 1 | 19하 | 교각 | 균열(0.3mm미만) | 0.2 | 1.5 | | 3.00 | m | 2 | |
| 2 | 21하 | 교각 | 망상균열 | 0.2 | 1.0 | 1.0 | 1.00 | m <sup>2</sup> | 1 | |
| 3 | 21하 | 교량받침 | 받침콘크리트 균열 | 0.2 | 0.5 | | 0.50 | m | 1 | 23하 보수 |
| 4 | 23하 | 교각 | 균열(0.3mm미만) | 0.2 | 1.5 | | 1.50 | m | 1 | |

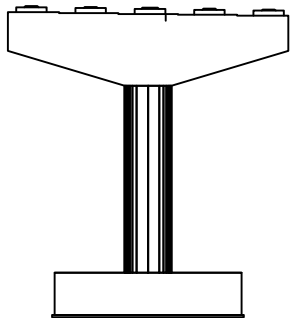
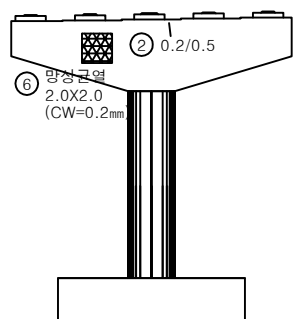
| 번호 | 구분 | 부재 | 손상내용 | 손상현황 | | | | | | 비 고 |
|---|---|---|---|---|---|---|---|---|---|---|
| 1 | 19하 | 교량받침 | plate 부식 | | | | 1.00 | EA | 1 | |
| 2 | 21하 | 교각 | 균열(0.3mm미만) | 0.2 | 0.5 | | 0.50 | m | 1 | |
| 3 | 21하 | 교량받침 | 받침판크리트 균열 | 0.2 | 0.5 | | 0.50 | m | 1 | |
| 4 | 23하 | 교량받침 | plate 부식 | | | | 1.00 | EA | 1 | |
| 5 | 23하 | 교량받침 | plate 부식 | | | | 1.00 | EA | 1 | |
| 6 | 23하 | 교각 | 망상균열 | 0.2 | 2.0 | 2.0 | 4.00 | m <sup>2</sup> | 1 | |
