상주영천고속도로 2024~2025년 시설물 안전점검 용역  
(2025년 상반기 정기안전점검)

# 외 관 조 사 망 도

도개교

2025.04

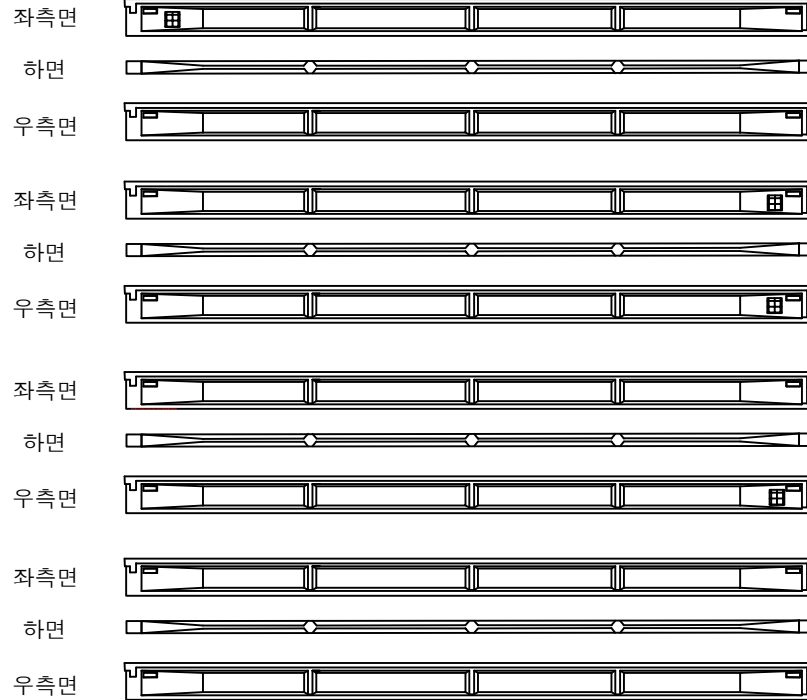
ID : 도개교 거더 S7(G6~G9)

① 인양홀박리, 박락  
0.2X0.3

② 인양홀박락  
0.2X0.2 X3EA

| 번호 | 구분 | 부재 | 손상내용 | 손상현황 | | | | | | 비고 |
|---|---|---|---|---|---|---|---|---|---|---|
| 1 | 19하 | 거더 | 인양홀 박리박락 | | 0.2 | 0.3 | 0.06 | m <sup>2</sup> | 1 | |
| 2 | 21하 | 거더 | 인양홀 박락 | | 0.2 | 0.2 | 0.12 | m <sup>2</sup> | 3 | |
