상주영천고속도로 2024~2025년 시설물 안전점검 용역  
(2025년 상반기 정기안전점검)

# 외 관 조 사 망 도

도개교

2025.04

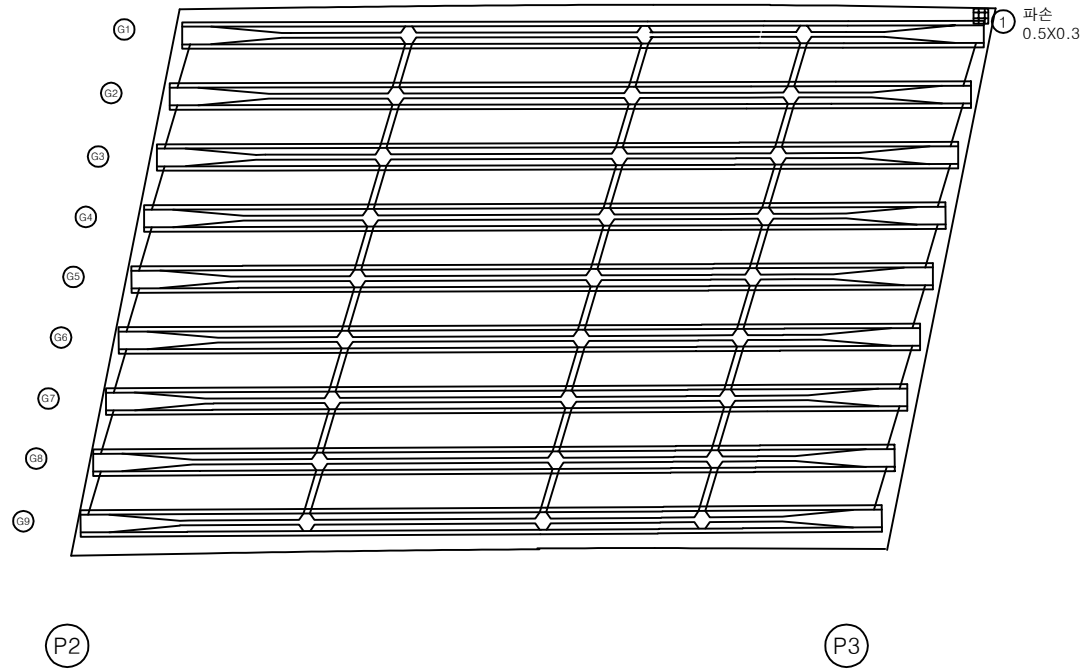
| 번호 | 구분 | 부재 | 손상내용 | 손상현황 | | | | | | 비고 |
|---|---|---|---|---|---|---|---|---|---|---|
| 1 | 19하 | 바닥판 | 파손 | | 0.5 | 0.3 | 0.15 | m <sup>2</sup> | 1 | |

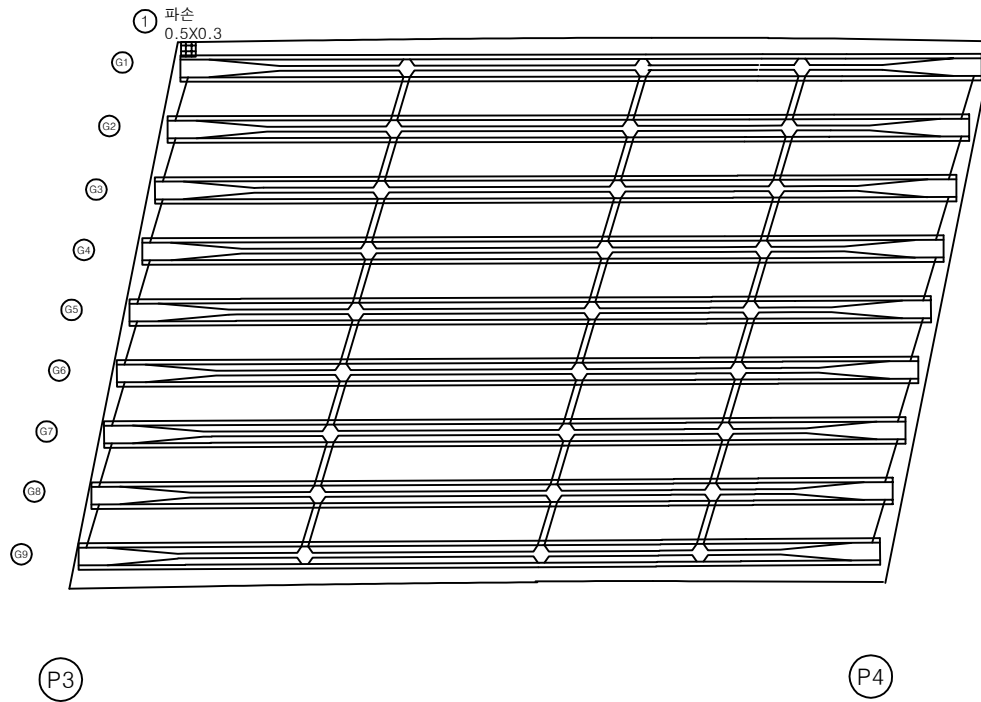
| 번호 | 구분 | 부재 | 손상내용 | 손상현황 | | | | | | 비고 |
|---|---|---|---|---|---|---|---|---|---|---|
| 1 | 19하 | 바닥판 | 파손 | | 0.5 | 0.3 | 0.15 | m <sup>2</sup> | 1 | |

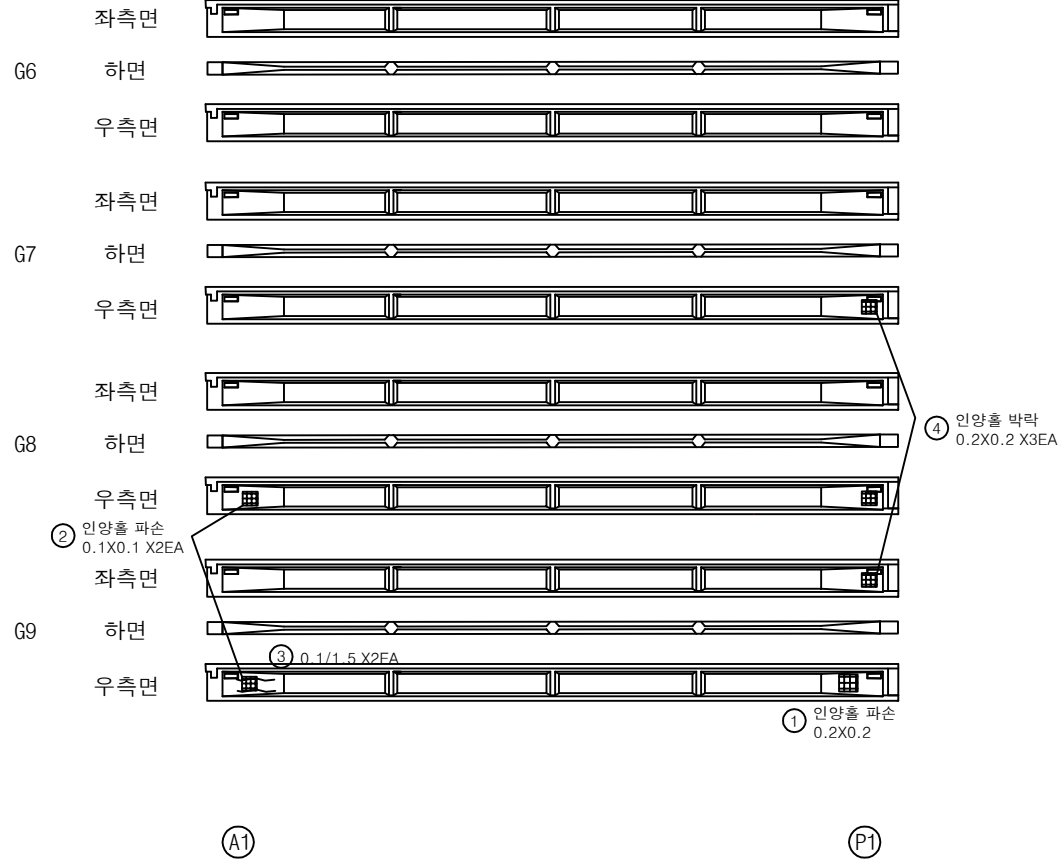
ID : 도개교 거더 S1(G6~G9)

| 번호 | 구분 | 부재 | 손상내용 | 손상현황 | | | | | | 비고 |
|---|---|---|---|---|---|---|---|---|---|---|
| 1 | 19하 | 거더 | 인양홀 파손 | | 0.2 | 0.2 | 0.04 | m <sup>2</sup> | 1 | |
| 2 | 23하 | 거더 | 인양홀 파손 | | 0.1 | 0.1 | 0.02 | m <sup>2</sup> | 2 | |
| 3 | 23하 | 거더 | 균열(0.3mm미만) | 0.1 | 1.5 | | 3.00 | m | 2 | |
| 4 | 23하 | 거더 | 인양홀 박락 | | 0.2 | 0.2 | 0.12 | m <sup>2</sup> | 3 | |

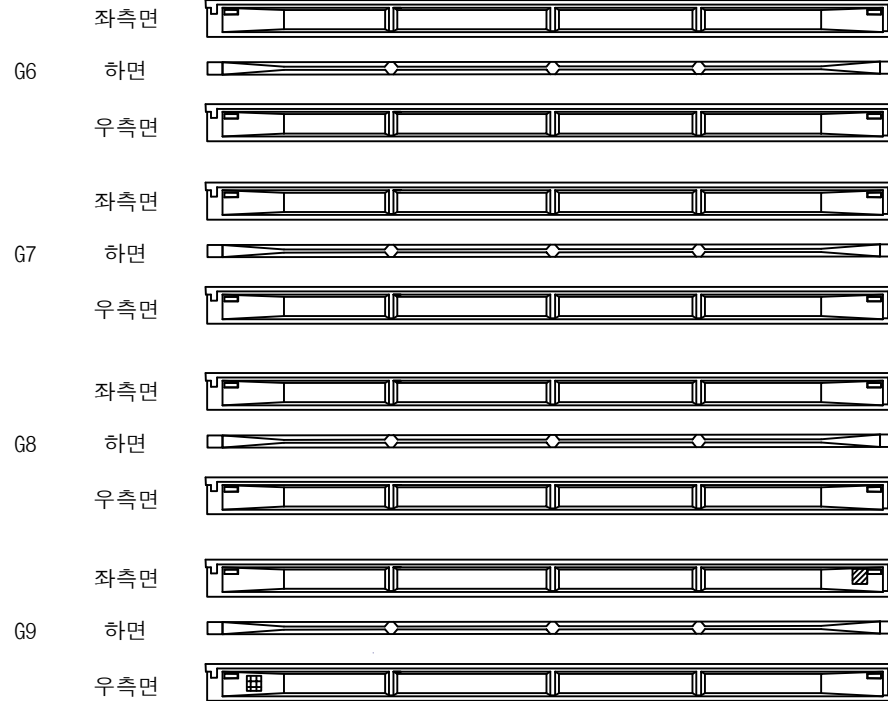
ID : 도개교 거더 S2(G6~G9)

① 인양홀 파손  
0.2X0.2

② 인양홀 박락  
0.2X0.2

| 번호 | 구분 | 부재 | 손상내용 | 손상현황 | | | | | | 비고 |
|---|---|---|---|---|---|---|---|---|---|---|
| 1 | 19하 | 거더 | 인양홀 파손 | | 0.2 | 0.2 | 0.04 | m <sup>2</sup> | 1 | |
| 2 | 19하 | 거더 | 인양홀 박락 | | 0.2 | 0.2 | 0.04 | m <sup>2</sup> | 1 | |

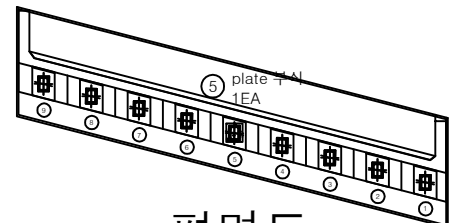
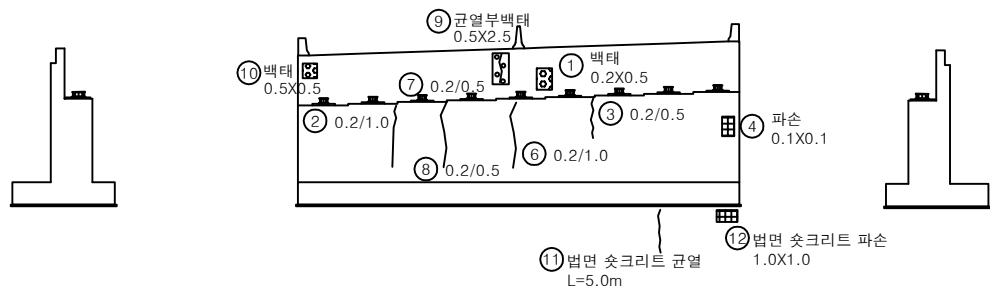
\*법면 슷크리트균열  
블럭침하

| 번호 | 구분 | 부재 | 손상내용 | 손상현황 | | | | | | 비 고 |
|---|---|---|---|---|---|---|---|---|---|---|
| 2 | 21하 | 교대 | 균열(0.3mm미만) | 0.2 | 1.0 | | 1.00 | m | 1 | 25'상 보수 |
| 3 | 21하 | 교대 | 균열(0.3mm미만) | 0.2 | 0.5 | | 0.50 | m | 1 | 25'상 보수 |
| 5 | 23하 | 교량방침 | plate 부식 | | | | 1.00 | EA | 1 | |
| 6 | 23하 | 교대 | 균열(0.3mm미만) | 0.2 | 1.0 | | 1.00 | m | 1 | 25'상 보수 |
| 7 | 23하 | 교대 | 균열(0.3mm미만) | 0.2 | 0.5 | | 0.50 | m | 1 | 25'상 보수 |
| 8 | 23하 | 교대 | 균열(0.3mm미만) | 0.2 | 0.5 | | 0.50 | m | 1 | |
| 9 | 24상 | 교대 | 균열부백태 | | 0.5 | 2.5 | 1.25 | m | 1 | |
| 11 | 25상 | 교대 | 법면 슷크리트 균열 | | 5.0 | | 5.00 | m | 1 | |

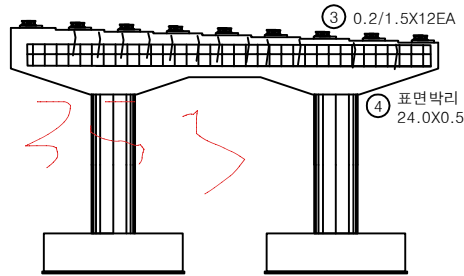
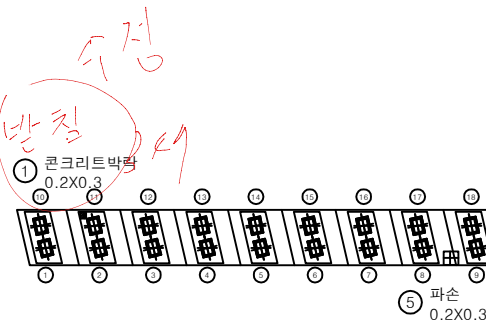
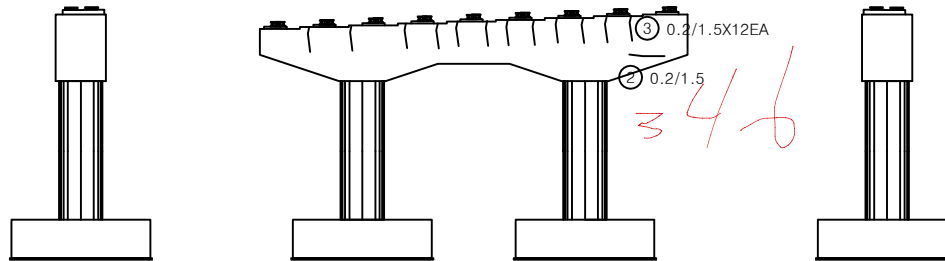
| 번호 | 구분 | 부재 | 손상내용 | 손상현황 | | | | | | 비 고 |
|---|---|---|---|---|---|---|---|---|---|---|
| 2 | 19하 | 교각 | 균열(0.3mm미만) | 0.2 | 1.5 | | 1.50 | m | 1 | |
| 3 | 19하 | 교각 | 균열(0.3mm미만) | 0.1 | 1.5 | | 18.00 | m | 12 | |

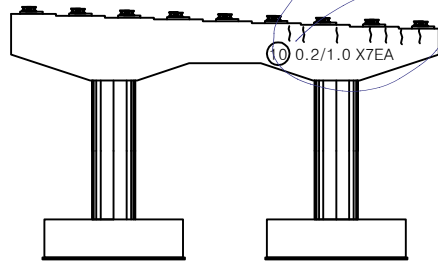
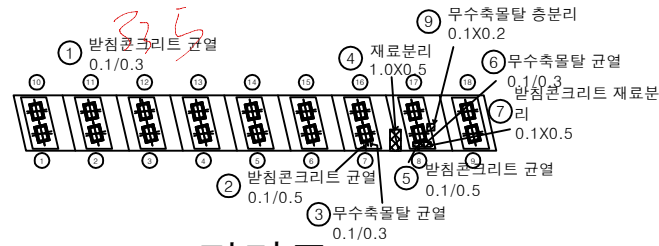
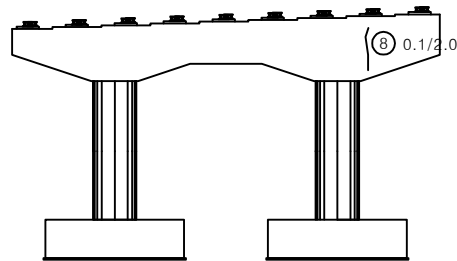
| 번호 | 구분 | 부재 | 손상내용 | 손상현황 | | | | | | 비 고 |
|---|---|---|---|---|---|---|---|---|---|---|
| 1 | 19하 | 교량받침 | 받침콘크리트 균열 | 0.1 | 0.3 | | 0.30 | m | 1 | |
| 2 | 19하 | 교량받침 | 받침콘크리트 균열 | 0.1 | 0.5 | | 0.50 | m | 1 | |
| 3 | 19하 | 교량받침 | 무수축물탈 균열 | 0.1 | 0.3 | | 0.30 | m | 1 | |
| 5 | 19하 | 교량받침 | 받침콘크리트 균열 | 0.1 | 0.5 | | 0.50 | m | 1 | |
| 6 | 19하 | 교량받침 | 무수축물탈 균열 | 0.1 | 0.3 | | 0.30 | m | 1 | |
| 8 | 19하 | 교각 | 균열(0.3mm미만) | 0.1 | 2.0 | | 2.00 | m | 1 | |
| 10 | 23하 | 교각 | 균열(0.3mm미만) | 0.2 | 1.0 | | 7.00 | m | 7 | |

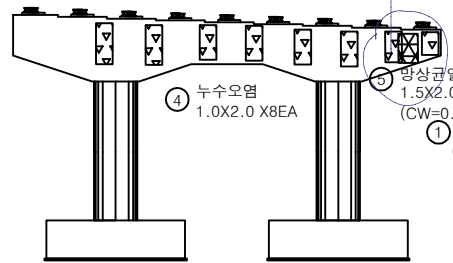
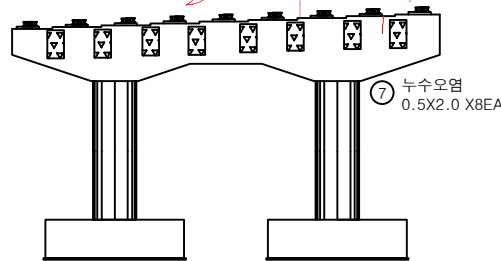
| 번호 | 구분 | 부재 | 손상내용 | 손상현황 | | | | | | 비 고 |
|---|---|---|---|---|---|---|---|---|---|---|
| 1 | 19하 | 교량받침 | 무수축물탈 균열 | 0.1 | 0.2 | | 0.40 | m | 2 | |
| 3 | 19하 | 교량받침 | plate 부식 | | | | 2.00 | EA | 2 | |
| 4 | 21하 | 교각 | 누수오염 | | 1.0 | 2.0 | 16.00 | m <sup>2</sup> | 8 | |
| 5 | 21하 | 교각 | 망상균열 | 0.2 | 1.5 | 2.0 | 3.00 | m <sup>2</sup> | 1 | 25상 보수 |
| 7 | 21하 | 교각 | 누수오염 | | 0.5 | 2.0 | 8.00 | m <sup>2</sup> | 8 | |
| 8 | 23하 | 교량받침 | plate 부식 | | | | 16.00 | EA | 16 | |

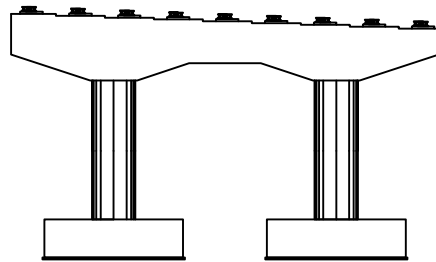
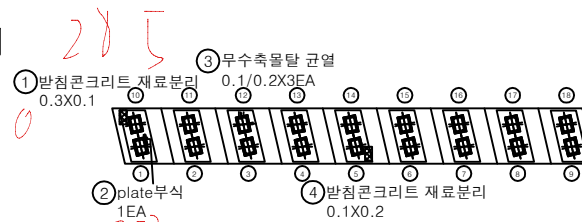
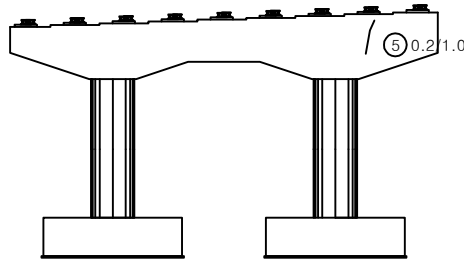
| 번호 | 구분 | 부재 | 손상내용 | 손상현황 | | | | | | 비 고 |
|---|---|---|---|---|---|---|---|---|---|---|
| 2 | 19하 | 교량받침 | plate 부식 | | | | 1.00 | EA | 1 | |
| 3 | 19하 | 교량받침 | 무수축물탈 균열 | 0.1 | 0.2 | | 0.60 | m | 3 | |
| 5 | 19하 | 교각 | 균열(0.3mm미만) | 0.2 | 1.0 | | 1.00 | m | 1 | |

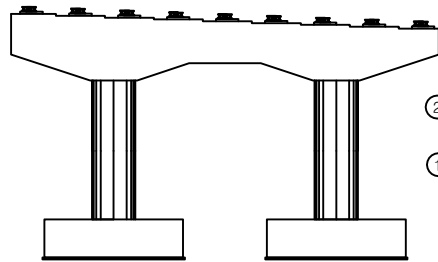
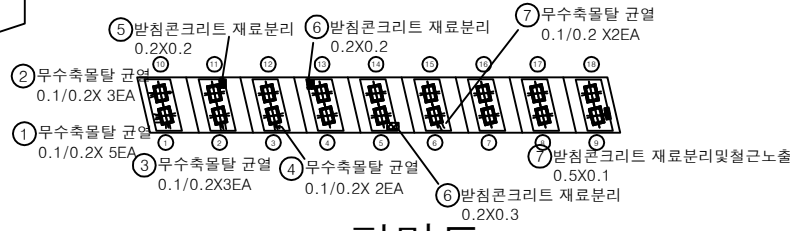
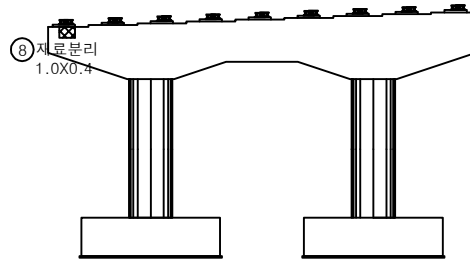
| 번호 | 구분 | 부재 | 손상내용 | 손상현황 | | | | | | 비고 |
|---|---|---|---|---|---|---|---|---|---|---|
| 1 | 19하 | 교량받침 | 무수축물탈 균열 | 0.1 | 0.2 | | 1.00 | m | 5 | |
| 2 | 19하 | 교량받침 | 무수축물탈 균열 | 0.1 | 0.2 | | 0.60 | m | 3 | |
| 3 | 19하 | 교량받침 | 무수축물탈 균열 | 0.1 | 0.2 | | 0.60 | m | 3 | |
| 4 | 19하 | 교량받침 | 무수축물탈 균열 | 0.1 | 0.2 | | 0.40 | m | 2 | |
| 10 | 23하 | 교량받침 | 무수축물탈 균열 | 0.1 | 0.2 | | 0.40 | m | 2 | |
