## 손상물량표

용역명 상주영천고속도로 2024-2025년 시설물 안전점검 용역  
(2025년 상반기 정기안전점검)

도면번호 09

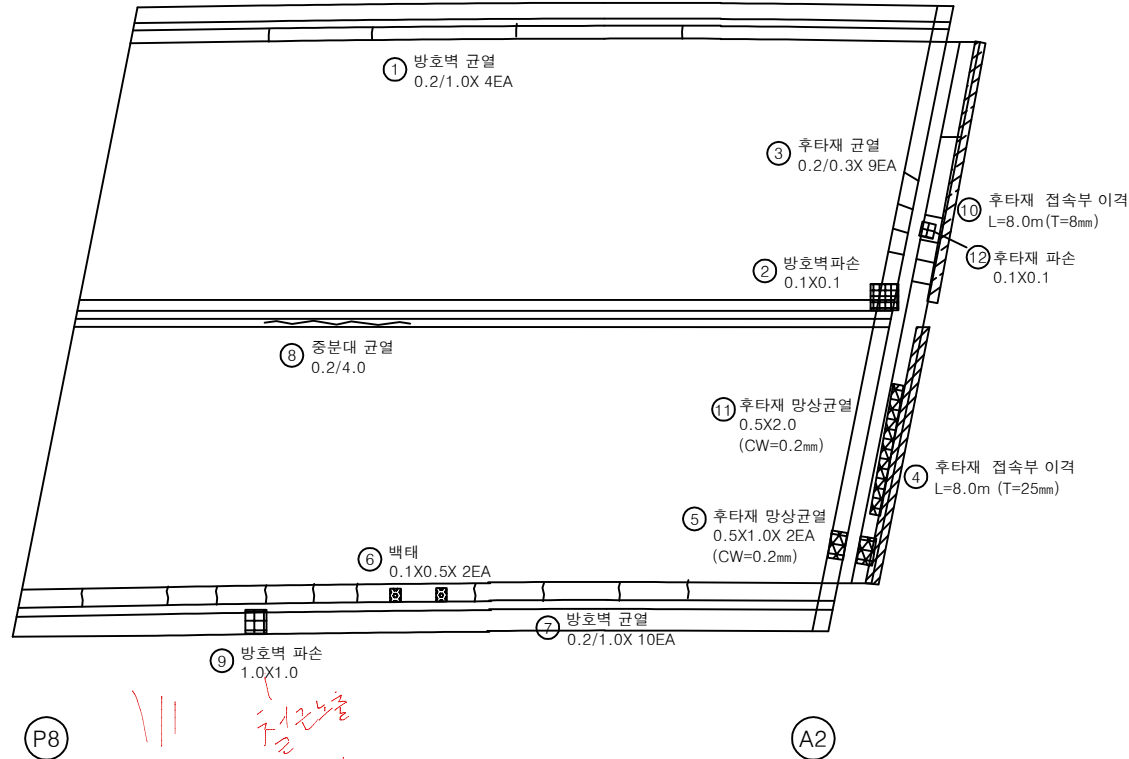
| 번호 | 구분 | 부재 | 손상내용 | 손상현황 | | | | | 비고 |
|---|---|---|---|---|---|---|---|---|---|
| 1 | 19하 | 방호벽 | 방호벽 균열 | 0.2 | 1.0 | | 4.00 | m | 4 |
| 2 | 19하 | 방호벽 | 방호벽 파손 | | 0.1 | 0.1 | 0.01 | m <sup>2</sup> | 1 |
| 3 | 19하 | 신속이음 | 후타재 균열 | 0.2 | 0.3 | | 2.70 | m | 9 |
| 4 | 19하 | 교면포장 | 후타재 접속부 이격 | | 8.0 | | 8.00 | m | 1 (T=25.0mm) |
| 5 | 19하 | 신속이음 | 후타재 망상균열 | 0.2 | 0.5 | 1.0 | 1.00 | m <sup>2</sup> | 2 |
| 6 | 19하 | 방호벽 | 방호벽 백태 | | 0.1 | 0.5 | 0.10 | m <sup>2</sup> | 2 |
| 7 | 19하 | 방호벽 | 방호벽 균열 | 0.2 | 1.0 | | 10.00 | m | 10 |
| 8 | 21하 | 중분대 | 중분대 균열 | 0.2 | 4.0 | | 4.00 | m | 1 |
| 9 | 21하 | 방호벽 | 방호벽 파손 | | 1.0 | 1.0 | 1.00 | m <sup>2</sup> | 1 |
| 10 | 23하 | 교면포장 | 후타재 접속부 이격 | | 8.0 | | 8.00 | m | 1 (T=8.0mm) |
| 11 | 23하 | 신속이음 | 후타재 망상균열 | 0.2 | 0.5 | 5.0 | 2.50 | m <sup>2</sup> | 1 |
| 12 | 24하 | 신속이음 | 후타재 파손 | | 0.1 | 0.1 | 0.01 | m <sup>2</sup> | 1 |
