상주영천고속도로 2024~2025년 시설물 안전점검 용역  
(2025년 상반기 정기안전점검)

# 외 관 조 사 망 도

도개교

2025.04

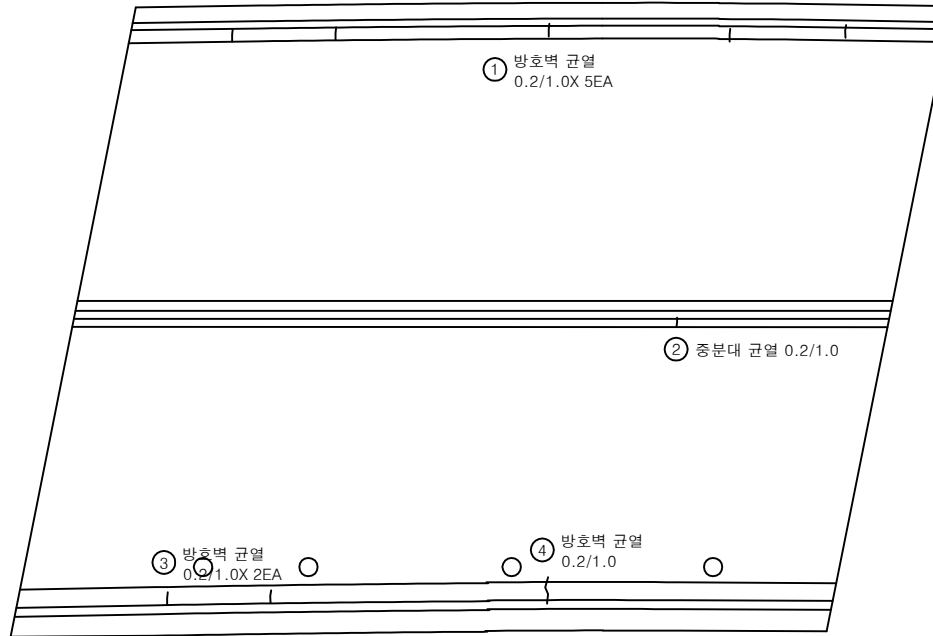
| 번호 | 구분 | 부재 | 손상내용 | 손상현황 | | | | | | 비고 |
|---|---|---|---|---|---|---|---|---|---|---|
| 1 | 19하 | 방호벽 | 방호벽 균열 | 0.2 | 1.0 | | 5.00 | m | 5 | |
| 2 | 19하 | 중분대 | 중분대 균열 | 0.2 | 1.0 | | 1.00 | m | 1 | |
| 3 | 19하 | 방호벽 | 방호벽 균열 | 0.2 | 1.0 | | 2.00 | m | 2 | |
| 4 | 21하 | 방호벽 | 방호벽 균열 | 0.2 | 1.0 | | 1.00 | m | 1 | |

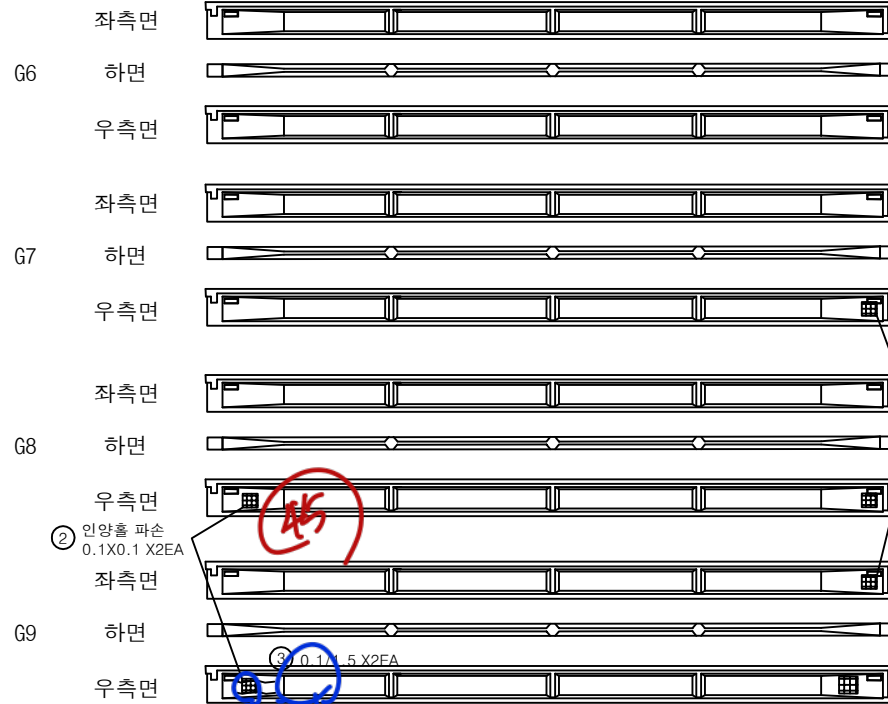
| 번호 | 구분 | 부재 | 손상내용 | 손상현황 | | | | | | 비고 |
|---|---|---|---|---|---|---|---|---|---|---|
| 3 | 23하 | 거더 | 균열(0.3mm미만) | 0.1 | 1.5 | | 3.00 | m | 2 | |

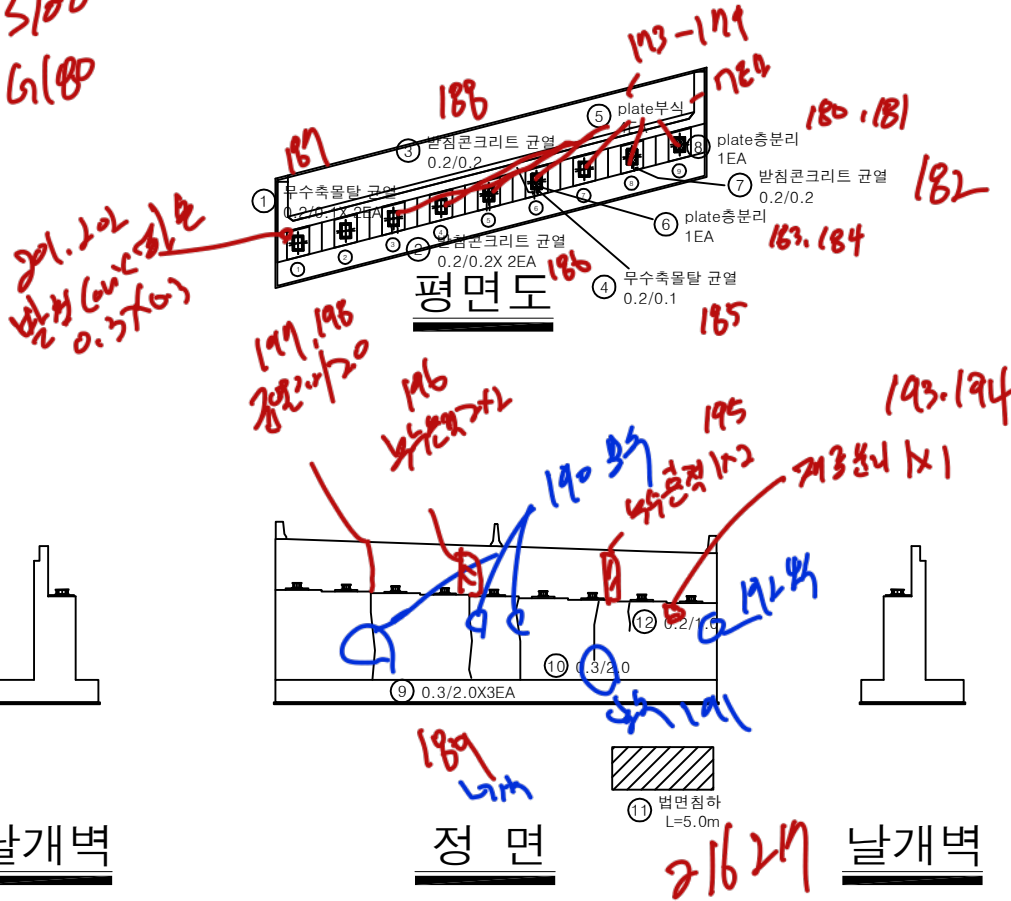
| 번호 | 구분 | 부재 | 손상내용 | 손상현황 | | | | | | 비고 |
|---|---|---|---|---|---|---|---|---|---|---|
| 1 | 19하 | 교량받침 | 무수축물탈 균열 | 0.2 | 0.1 | | 0.20 | m | 2 | |
| 2 | 19하 | 교량받침 | 받침콘크리트 균열 | 0.2 | 0.2 | | 0.40 | m | 2 | |
| 3 | 19하 | 교량받침 | 받침콘크리트 균열 | 0.2 | 0.2 | | 0.20 | m | 1 | |
| 4 | 19하 | 교량받침 | 무수축물탈 균열 | 0.2 | 0.1 | | 0.10 | m | 1 | |
| 5 | 19하 | 교량받침 | plate 부식 | | | | 4.00 | EA | 4 | |
| 7 | 19하 | 교량받침 | 받침콘크리트 균열 | 0.2 | 0.2 | | 0.20 | m | 1 | |
| 9 | 19하 | 교대 | 균열(0.3mm이상) | 0.3 | 2.0 | | 6.00 | m | 3 | 21상 보수 |
| 10 | 19하 | 교대 | 균열(0.3mm이상) | 0.3 | 2.0 | | 2.00 | m | 1 | 25상 보수 |
| 11 | 19하 | 교대 | 법면 침하 | | 5.0 | | 5.00 | m | 1 | 손상변경 |
| 12 | 23하 | 교대 | 균열(0.3mm미만) | 0.2 | 1.0 | | 1.00 | m | 1 | 25상 보수 |
