상주영천고속도로 2024~2025년 시설물 안전점검 용역  
(2025년 상반기 정기안전점검)

# 외 관 조 사 망 도

도개교

2025.04

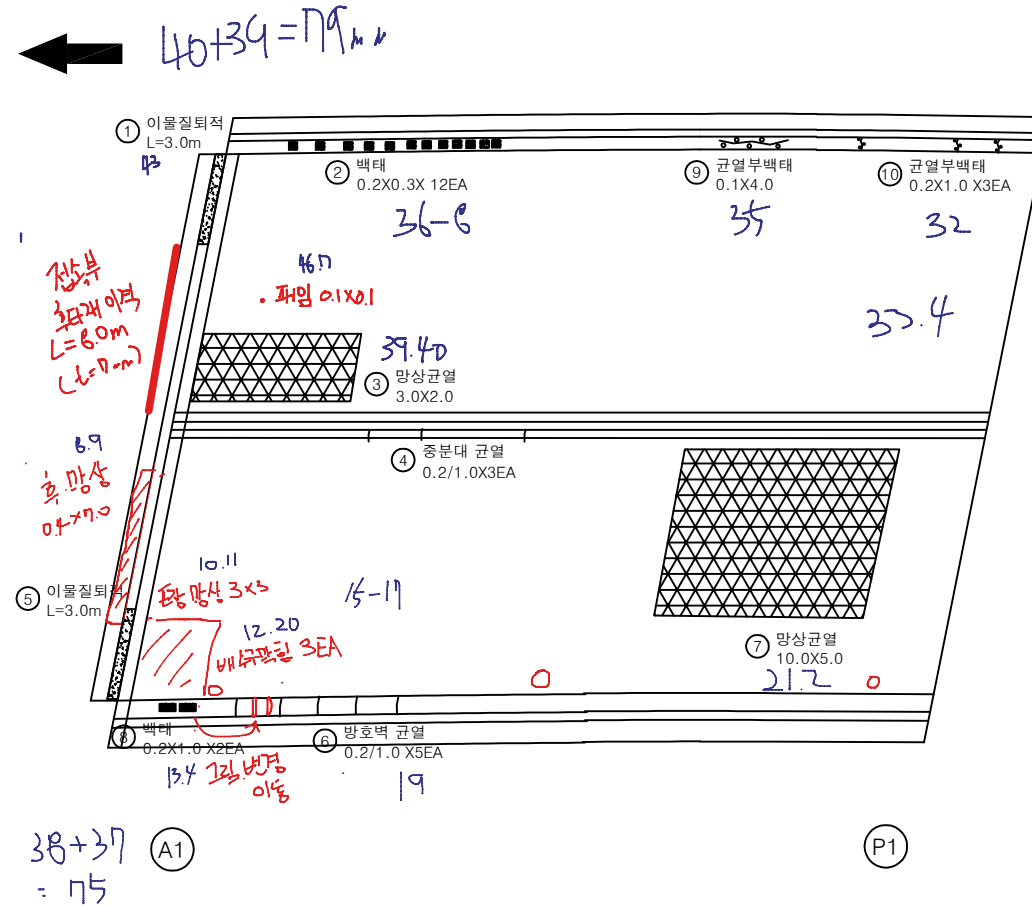
| 번호 | 구분 | 부재 | 손상내용 | 손상현황 | | | | | | 비고 |
|---|---|---|---|---|---|---|---|---|---|---|
| 1 | 19하 | 신축이음 | 이물침하 | | 3.0 | | 3.00 | m | 1 | |
| 2 | 19하 | 방호벽 | 방호벽 백태 | 0.2 | 0.3 | | 0.72 | m <sup>2</sup> | 12 | |
| 3 | 19하 | 교면포장 | 포장 망상균열 | | 3.0 | 2.0 | 6.00 | m <sup>2</sup> | 1 | |
| 4 | 19하 | 중분대 | 중분대 균열 | 0.2 | 1.0 | | 3.00 | m | 3 | |
| 5 | 19하 | 신축이음 | 이물침하 | | 3.0 | | 3.00 | m | 1 | |
| 6 | 19하 | 방호벽 | 방호벽 균열 | 0.2 | 1.0 | | 5.00 | m | 5 | |
| 7 | 19하 | 교면포장 | 포장 망상균열 | | 10.0 | 5.0 | 50.00 | m <sup>2</sup> | 1 | |
| 8 | 21하 | 방호벽 | 방호벽 백태 | 0.2 | 1.0 | | 0.40 | m <sup>2</sup> | 2 | |
| 9 | 23하 | 방호벽 | 균열부백태 | 0.1 | 4.0 | | 0.40 | m <sup>2</sup> | 1 | |
| 10 | 23하 | 방호벽 | 균열부백태 | 0.2 | 1.0 | | 0.60 | m <sup>2</sup> | 3 | |

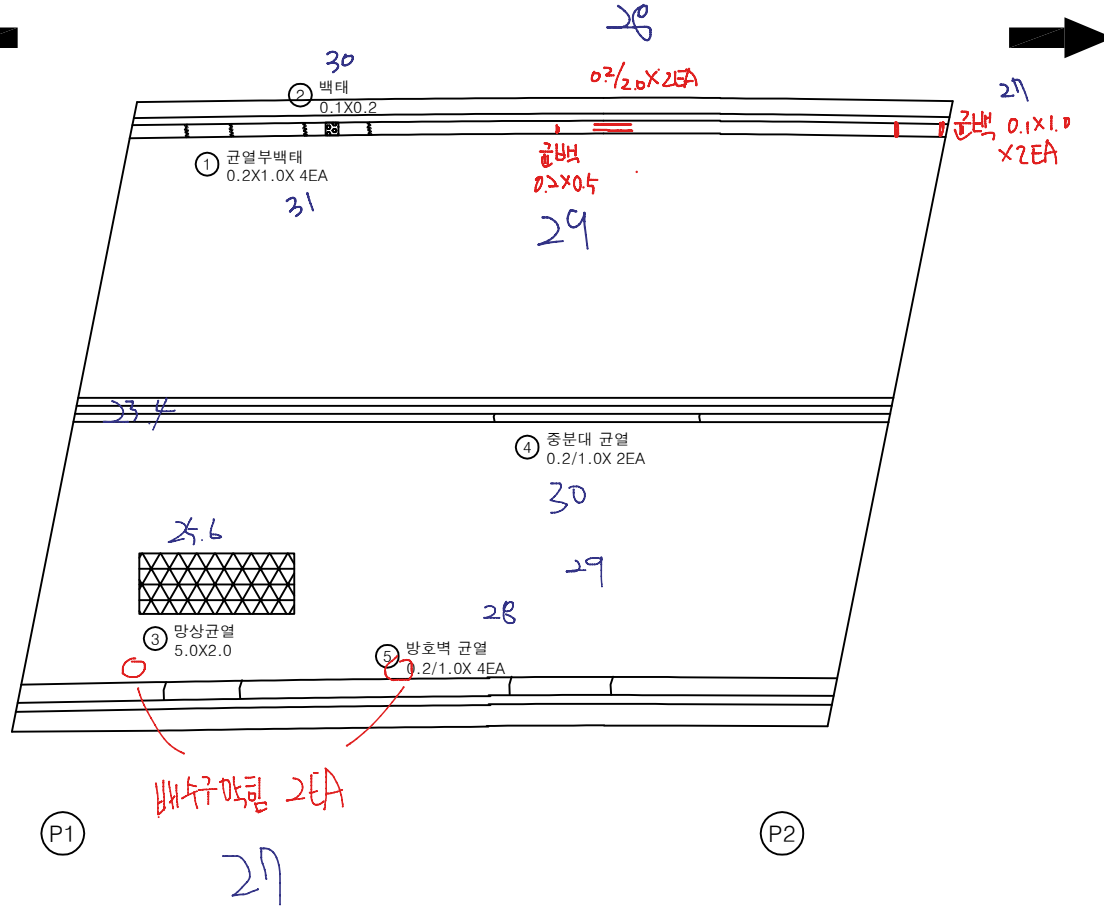
| 번호 | 구분 | 부재 | 손상내용 | 손상현황 | | | | | 비 고 |
|---|---|---|---|---|---|---|---|---|---|
| 1 | 19하 | 방호벽 | 균열부백태 | | 0.2 | 1.0 | 0.80 | m <sup>2</sup> | 4 |
| 2 | 19하 | 방호벽 | 방호벽 백태 | | 0.1 | 0.2 | 0.02 | m <sup>2</sup> | 1 |
| 3 | 19하 | 교면포장 | 포장 망상균열 | | 5.0 | 2.0 | 10.00 | m <sup>2</sup> | 1 |
| 4 | 19하 | 중분대 | 중분대 균열 | 0.2 | 1.0 | | 2.00 | m | 2 |
| 5 | 19하 | 방호벽 | 방호벽 균열 | 0.2 | 1.0 | | 4.00 | m | 4 |

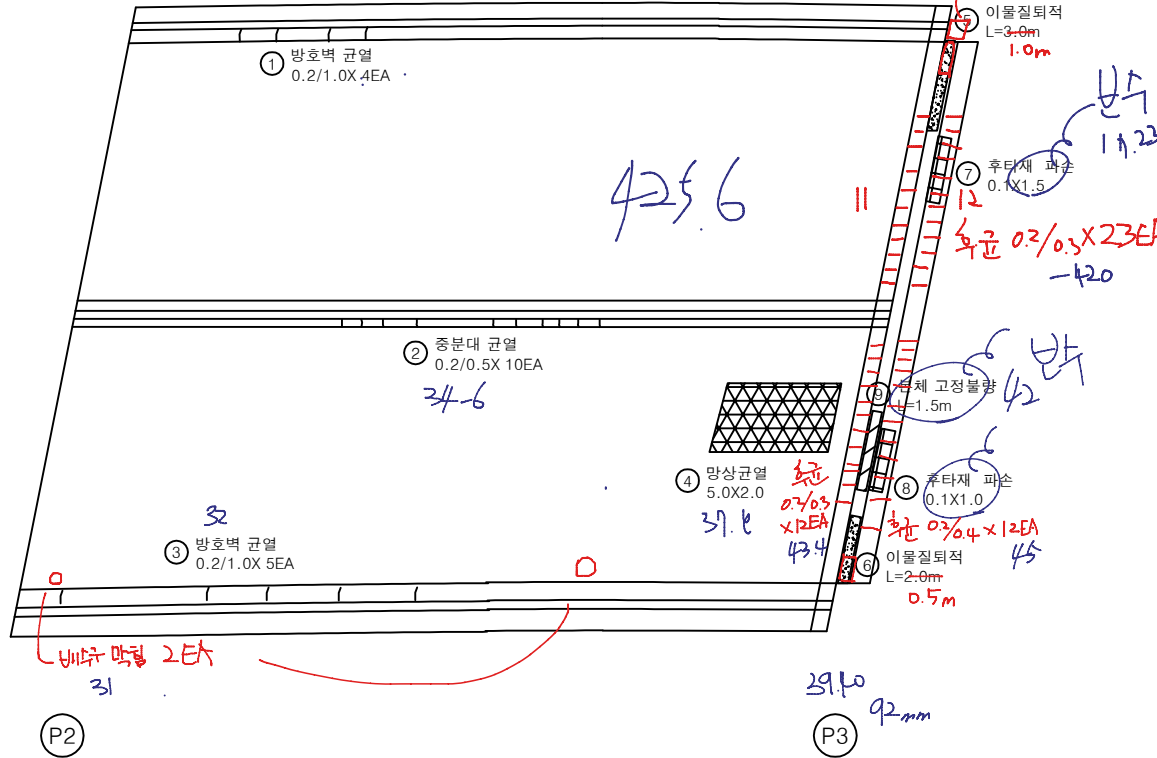
| 번호 | 구분 | 부재 | 손상내용 | 손상현황 | | | | | 비고 |
|---|---|---|---|---|---|---|---|---|---|
| 1 | 19하 | 방호벽 | 방호벽 균열 | 0.2 | 1.0 | | 4.00 | m | 4 |
| 2 | 19하 | 중분대 | 중분대 재균열 | 0.2 | 0.5 | | 5.00 | m | 10 |
| 3 | 19하 | 방호벽 | 방호벽 균열 | 0.2 | 1.0 | | 5.00 | m | 5 |
| 4 | 19하 | 교면포장 | 포장 망상균열 | | 5.0 | 2.0 | 10.00 | m <sup>2</sup> | 1 |
| 5 | 19하 | 신축이음 | 이물질퇴적 | | 3.0 | | 3.00 | m | 1 |
| 6 | 19하 | 신축이음 | 이물질퇴적 | | 2.0 | | 2.00 | m | 1 |
| 7 | 23하 | 신축이음 | 후타재 파손 | 0.1 | 1.5 | 0.15 | m <sup>2</sup> | | 1 |
| 8 | 23하 | 신축이음 | 후타재 파손 | 0.1 | 1.0 | 0.10 | m <sup>2</sup> | | 1 |
| 9 | 24하 | 신축이음 | 본체 고정볼량 | | 1.5 | | 1.50 | m | 1 |

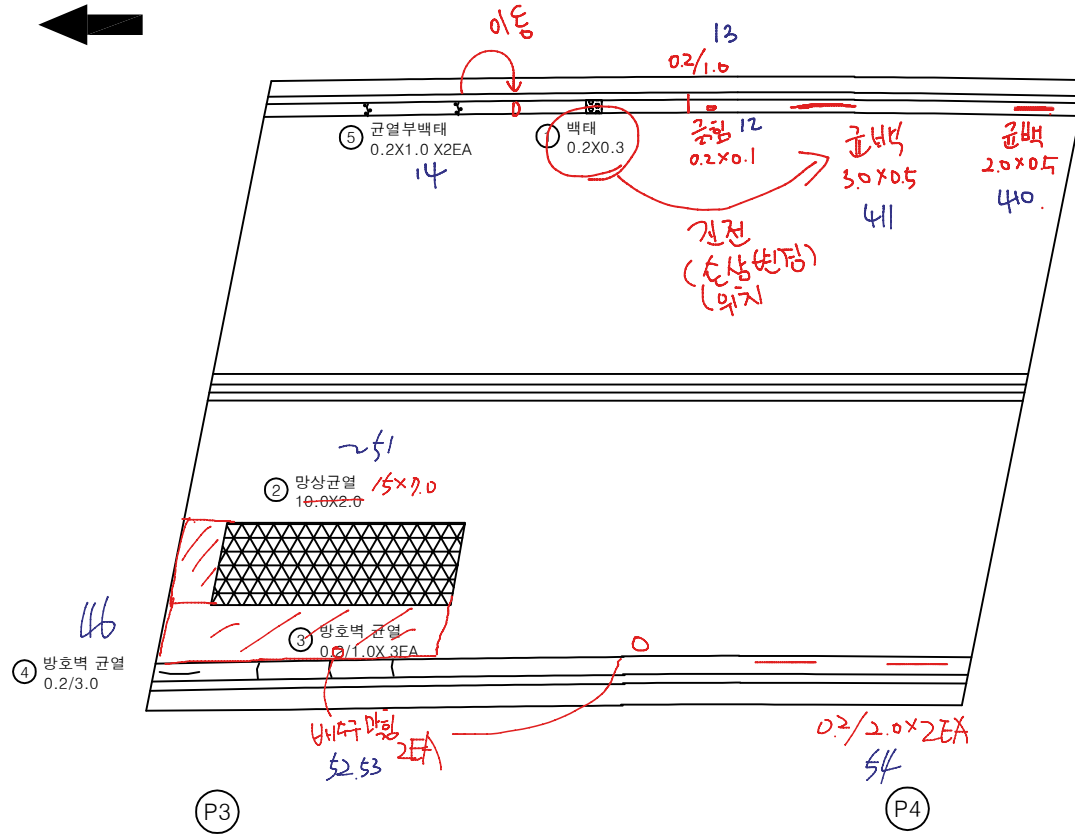
ID : 도개교 교면포장 S4

| 번호 | 구분 | 부재 | 손상내용 | 손상현황 | | | | | 비고 |
|---|---|---|---|---|---|---|---|---|---|
| 1 | 19하 | 방호벽 | 방호벽 백테 | | 0.2 | 0.3 | 0.06 | m <sup>2</sup> | 1 |
| 2 | 19하 | 교면포장 | 포장 망상균열 | | 10.0 | 2.0 | 20.00 | m <sup>2</sup> | 1 |
| 3 | 19하 | 방호벽 | 방호벽 균열 | 0.2 | 1.0 | | 3.00 | m | 3 |
| 4 | 19하 | 방호벽 | 방호벽 균열 | 0.2 | 3.0 | | 3.00 | m | 1 |
| 5 | 23하 | 방호벽 | 균열부백테 | | 0.2 | 1.0 | 0.40 | m <sup>2</sup> | 2 |

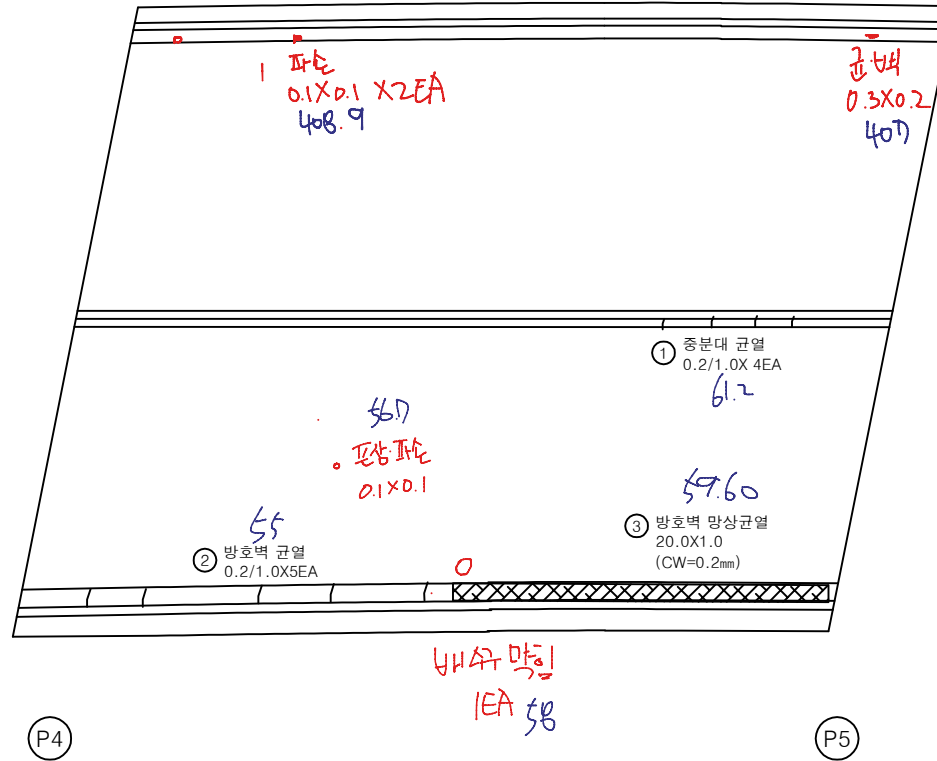
| 번호 | 구분 | 부재 | 손상내용 | 손상현황 | | | | | 비고 |
|---|---|---|---|---|---|---|---|---|---|
| 1 | 19하 | 중분대 | 중분대 균열 | 0.2 | 1.0 | | 4.00 | m | 4 |
| 2 | 19하 | 방호벽 | 방호벽 균열 | 0.2 | 1.0 | | 5.00 | m | 5 |
| 3 | 23하 | 방호벽 | 방호벽 망상균열 | 0.2 | 20.0 | 1.0 | 20.00 | m <sup>2</sup> | 1 |

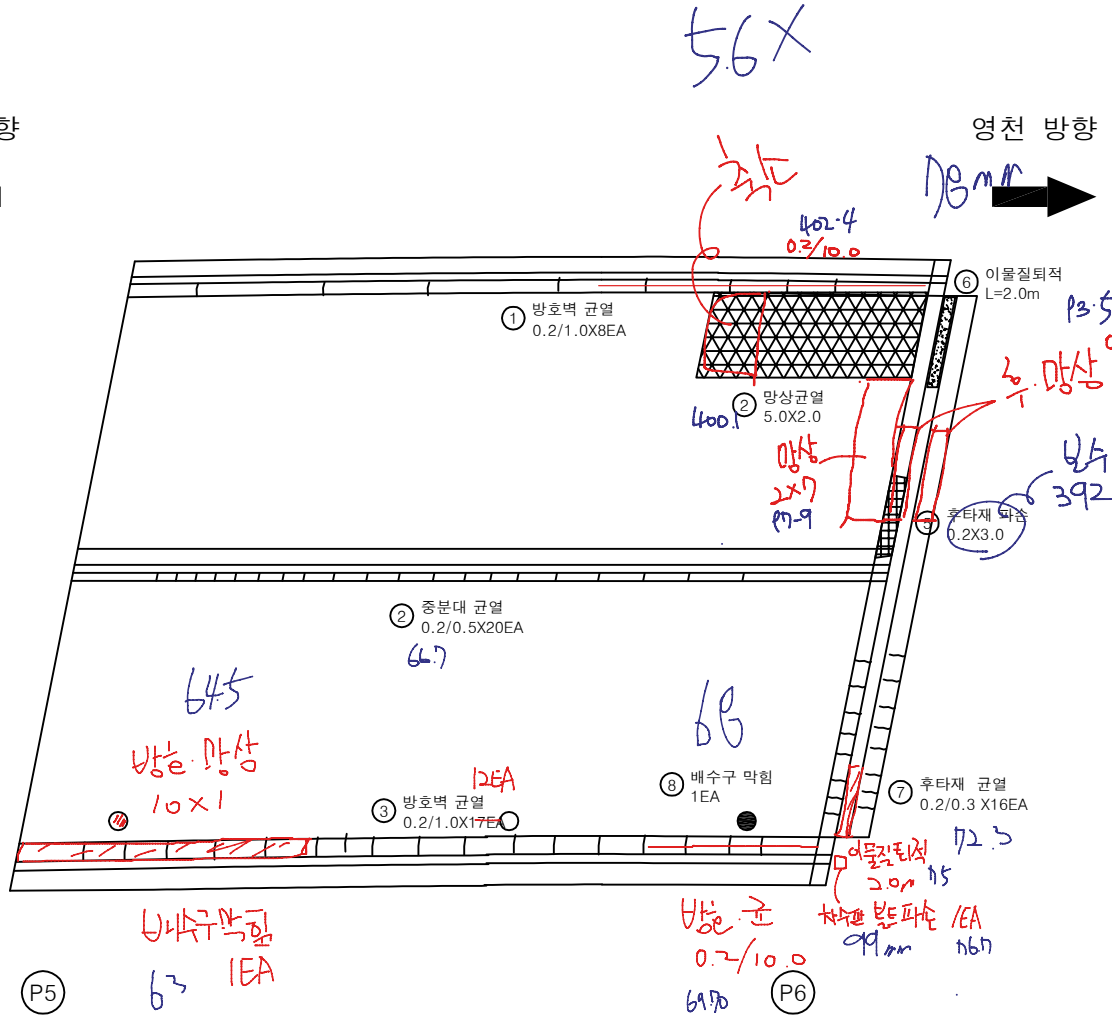
| 번호 | 구분 | 부재 | 손상내용 | 손상현황 | | | | | 비고 |
|---|---|---|---|---|---|---|---|---|---|
| 1 | 19하 | 방호벽 | 방호벽 균열 | 0.2 | 1.0 | | 8.00 | m | 8 |
| 2 | 19하 | 교면포장 | 포장 방상균열 | | 5.0 | 2.0 | 10.00 | m <sup>2</sup> | 1 |
| 3 | 19하 | 중분대 | 중분대 균열 | 0.2 | 0.5 | | 10.00 | m | 20 |
| 4 | 19하 | 방호벽 | 방호벽 균열 | 0.2 | 1.0 | | 17.00 | m | 17 |
| 7 | 23하 | 신축이음 | 후타재 균열 | 0.2 | 0.3 | | 4.80 | m | 16 |

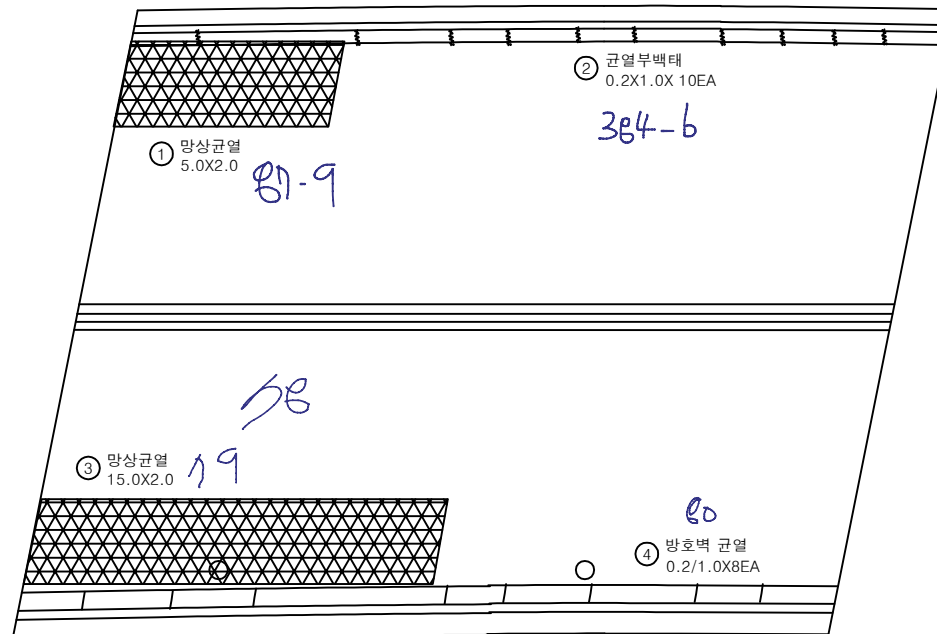
| 번호 | 구분 | 부재 | 손상내용 | 손상현황 | | | | | 비고 |
|---|---|---|---|---|---|---|---|---|---|
| 1 | 19하 | 교면포장 | 포장 망상균열 | | 5.0 | 2.0 | 10.00 | m <sup>2</sup> | 1 |
| 2 | 19하 | 방호벽 | 균열부백태 | | 0.2 | 1.0 | 2.00 | m <sup>2</sup> | 10 |
| 3 | 19하 | 교면포장 | 포장 망상균열 | | 15.0 | 2.0 | 30.00 | m <sup>2</sup> | 1 |
| 4 | 19하 | 방호벽 | 방호벽 균열 | 0.2 | 1.0 | | 8.00 | m | 8 |

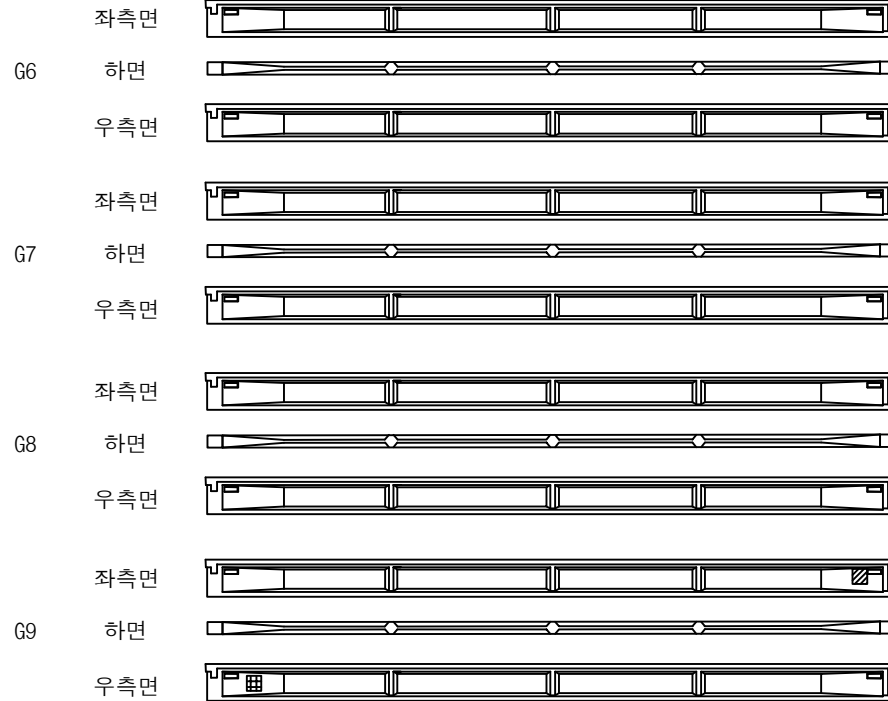
① 인양홀 파손  
0.2X0.2

② 인양홀 박락  
0.2X0.2

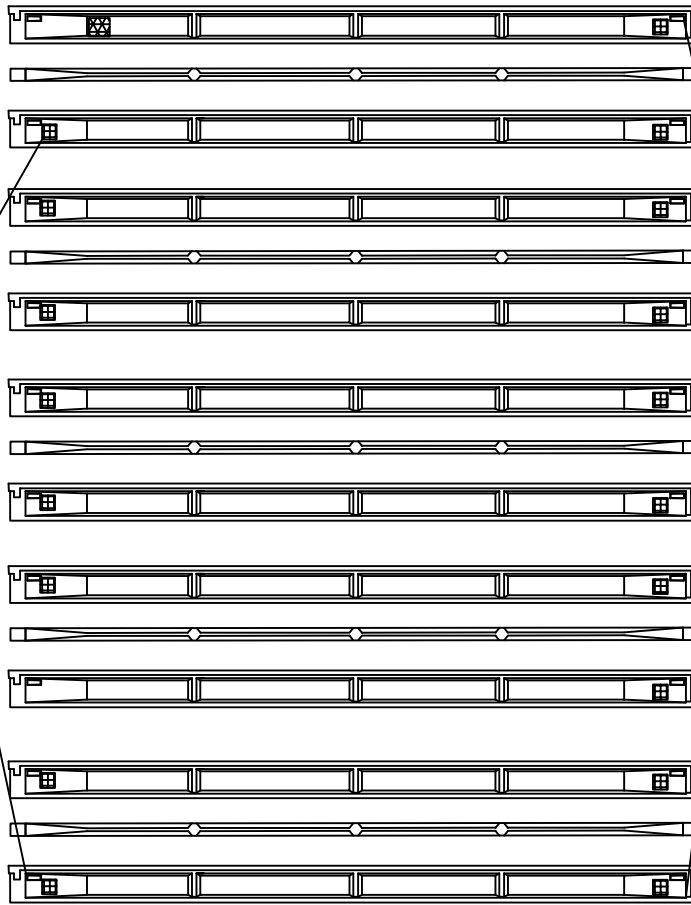
① 망상균열  
2.0X1.0  
(CW=0.2mm)

| 번호 | 구분 | 부재 | 손상내용 | 손상현황 | | | | | | 비고 |
|---|---|---|---|---|---|---|---|---|---|---|
| 1 | 19하 | 거더 | 망상균열 | 0.2 | 2.0 | 1.0 | 2.00 | m <sup>2</sup> | 1 | |
